## ***De restauratie van 18e-eeuwse behangschilderingen in het pand Markstraat 13***

*Bert Jonker, Jan van der Hoeve, Ria van Loenen*

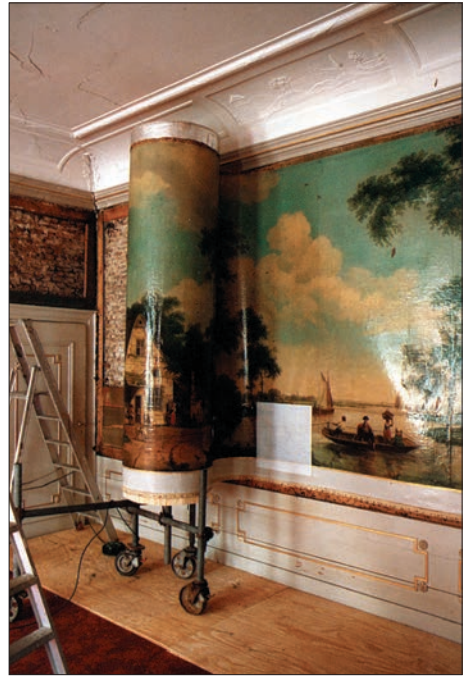
Afb. 2. Het oprollen van het doek.  
Foto: B. Jonker, Zwolle.

De doeken werden naar het atelier overgebracht om daar te worden behandeld. Om verdere beschadigingen tegen te gaan werden de sterk afgebladderde delen van de schildering voor de afname beschermd met een dunne papierlaag. Nadat beleglatten, nageltjes en delen van de lambrisering waren verwijderd, konden de behangschilderingen worden overgebracht op een verticale rol, die op een wagentje rechtstandig voor de schilderijen geplaatst werd. Hierop werd het doek vastgeniet en al rijdend en draaiend werd het doek, met de schildering naar buiten, op de rol bevestigd (afb. 2). De rollen werden in een vrachtauto op een juk geplaatst en zo naar het atelier vervoerd. Daar werden de doeken weer uitgerold. Allereerst moest het steundoek aan de achterzijde worden verwijderd. Al snel werd duidelijk dat dit geen eenvoudige klus zou worden. Het steundoek bestond namelijk uit een gevefd stuk linnen, dat met beenderlijm was vastgeplakt. Het oplossen van de lijm met behulp van vocht zou de krijt/lijm laag aan de voorkant in gevaar brengen, terwijl bij droog verwijderen de verflaag met de lijm op de achterkant zou blijven zitten. Deze moest dan centimeter voor centimeter met een scalpel worden verwijderd. Hoewel dit veel tijd zou kosten, werd in overleg

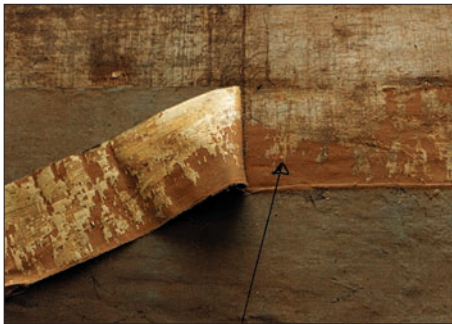
Voordat tot restauratie overgegaan kon worden, werd de schade geïnventariseerd. De schilderijen bleken aanzienlijke beschadigingen te vertonen, niet in de laatste plaats door verkeerd uitgevoerde restauraties in het verleden. Een linnen strook van 1 m breed, die aan de achterkant van het doek met beenderlijm was aangebracht, veroorzaakte oneffenheden aan de voorkant. Ingezetste stukken doek vertoonden een afwijkende structuur en waren omgeven door dikke plamuurplekken. Een grijze omranding van plamuur bedekte de doekstructuur. De vernislaag was sterk vergeeld en rond craquelures, boven de kastdeuren, door lekkage sterk verbleekt.

Afb. 3. Resterende verflaag achter op het doek. Foto: B. Jonker, Zwolle.

met de opdrachtgever toch voor deze laatste methode gekozen, omdat deze beter beheersbaar was en een goed resultaat gaf (afb. 3 en 4). Zo konden ook de on-  
effenheden worden verwijderd die de dikke lagen lijm aan de achterkant van de  
doeken hadden veroorzaakt. Nadat het oude steundoek en een aantal van de in-

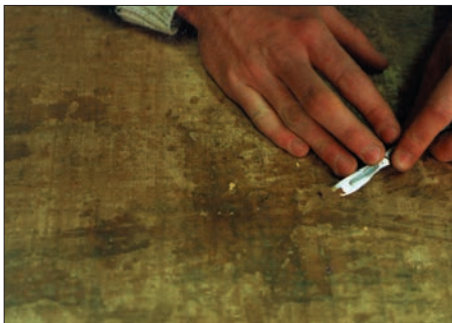
Afb. 4. Het verwijderen van lijm met een scalpel. Foto: B. Jonker, Zwolle.

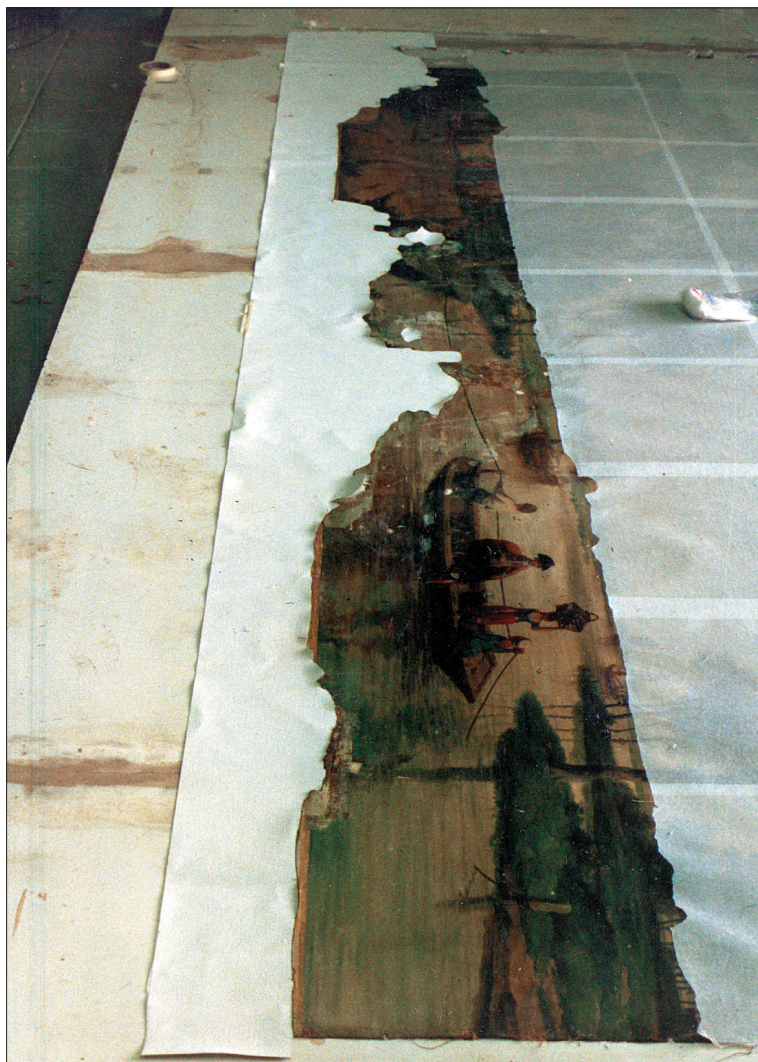
Afb. 5. Nieuw doek onder de schildering gelegd. Foto: B. Jonker, Zwolle.

gezette stukken verwijderd waren, kon nieuw doek met bijna dezelfde structuur worden aangebracht. Dit werd tegen de gehavende onderkant van het oude doek gelegd en precies op maat gesneden. De nieuw ingezette stukken werden bevestigd met paraloid, een kunsthars dat door warmte smelt en dan als soldeer te gebruiken is (afb. 5 en 6). Nu het doek weer zijn oorspronkelijke maat terug had en mooi vlak op de tafel lag, kon gestart worden met het doubleren, het aanbrengen van een steundoek. Op de achterzijde van de schildering werd een dunne laag was-hars aangebracht. Hierna werd het steundoek gespannen, dat eerst een krimpbehandeling had ondergaan. Vervolgens werd met een lauwe bout vanuit het midden het wasmengsel al strijkend gesmolten. Het wasmengsel trekt zo in het nieuwe en oude doek en na stolling en afkoeling zijn beide doeken met elkaar verbonden. Deze methode heeft het voordeel dat ze ten alle tijde reversibel is. Nadat het nieuwe steundoek was aangebracht, kon het doek weer omgedraaid worden en het papier aan de voorzijde verwijderd. Toen het textiel eenmaal her-

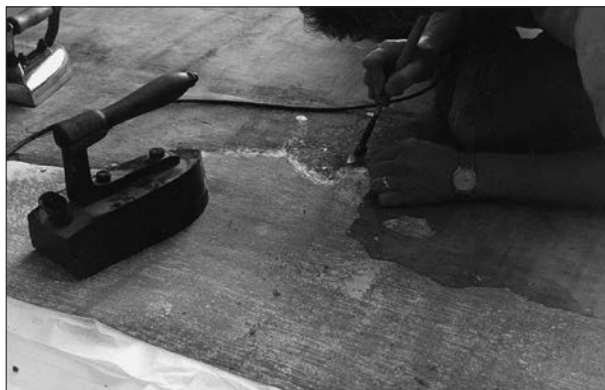
Afb. 6. Het "solderen" van het nieuwe doek. Foto: B. Jonker, Zwolle.

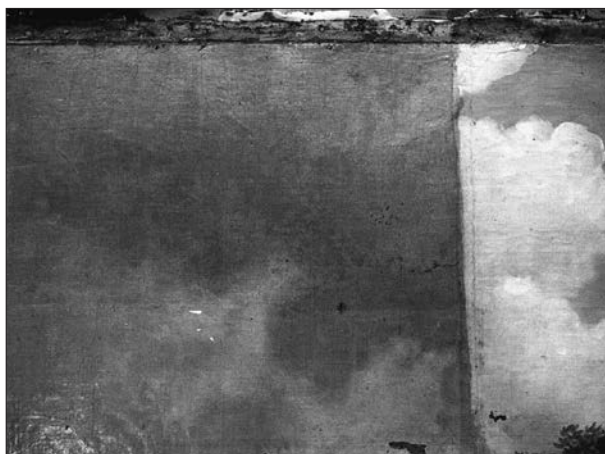
Afb. 7. De vervuilde vernislaag met de overschilderingen is gedeeltelijk verwijderd. Foto: B. Jonker, Zwolle.

steld was, kon worden begonnen met de restauratie van de afbeeldingen. Eerst werd de vernislaag verwijderd met aceton, een zeer vluchtig oplosmiddel dat niet in de verflaag doorwerkt. Na het schoonmaken van de overschilderingen van de luchten bleek dat deze in kleur verschilden met het origineel. In overleg met de opdrachtgever werd een proef gedaan om erachter te komen of de overschilderingen te verwijderen waren, en om de reden te achterhalen waarom de luchten waren overgeschilderd. De overschilderingen bleken goed te verwijderen (afb. 7). Zij moeten aangebracht zijn omdat de vorige restaurateur wat al te rigoreus met een sterk oplosmiddel had gewerkt. Hierdoor waren sleetse plekken ontstaan die gecamoufleerd moesten worden. Aangezien het verschil tussen de overschilderde en de originele luchten erg groot was, vooral wat betreft helderheid en transparantie van de wolken, zou er zwaar geretoucheerd moeten worden, maar dit was ver te verkiezen boven het handhaven van de overschilderingen. Voordat tot het schilderen kon worden overgegaan, moesten er nog lacunes in de ondergrond van de schilderijen worden opgevuld. Dit werd gedaan met reversibele stopwas, samengesteld uit was/hars en krijt. Hieraan was pigment toegevoegd om het stopsel dezelfde kleur te geven als de ondergrond. De stopwas werd verwarmd en daarna met een spatel aangebracht. Na uitharding werd met spatels en mesjes structuur in de was gebracht (afb. 8).

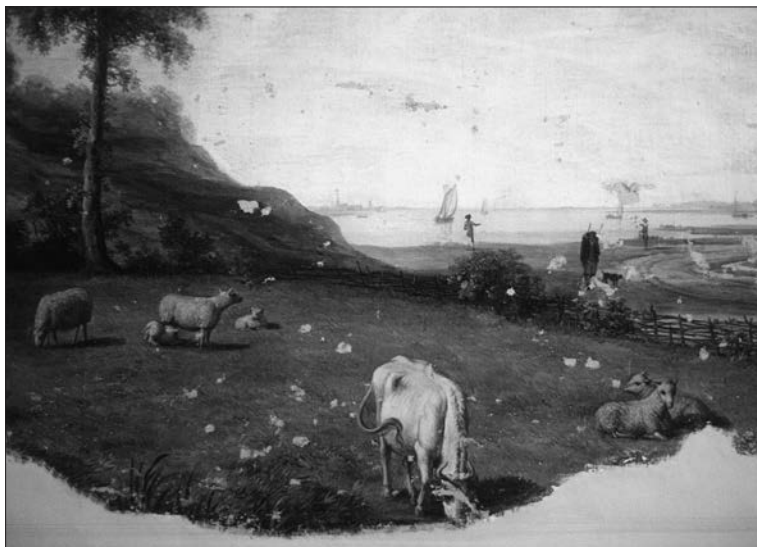
Afb. 8. Beschadigingen opgevuld met stopwas. Foto: B. Jonker, Zwolle.

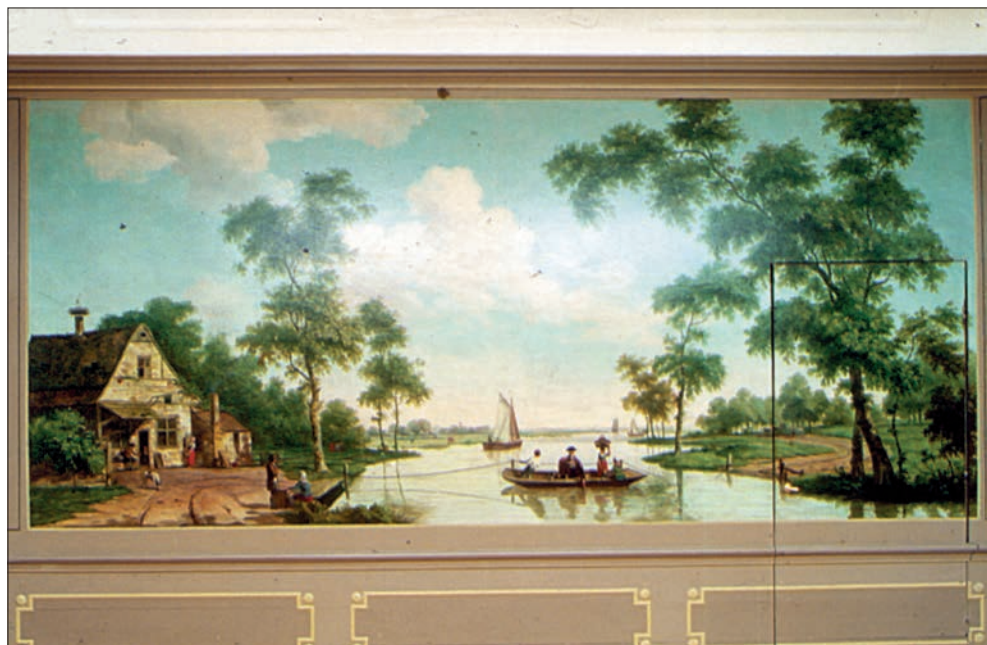
Afb. 9. De schilderijen op de korte wand na restauratie. Foto: R. Feringa, Tolbert.

Tijdens de restauratie werd besloten dat het beter was de schilderijen strak gespannen op een spanraam terug te plaatsen en niet op de oude tengels, waarbij het opspannen nauwelijks mogelijk is (afb. 9, 10, 11). Het 16 mm dikke spanraam werd voor de schilderijen op de lange en korte wand alsmede boven de deur precies op maat vervaardigd. Om invallend puin tussen spanraam en doek te voorkomen, is de achterliggende muur dun vertind en is het spanraam aan de achterkant voorzien van een dunne laag ademend doek. De schilderijen op de deuren konden weer op hun oude drager worden geplaatst. De schilderijen op en rond de kastdeuren werden op een 5 mm dikke plaat bevestigd.

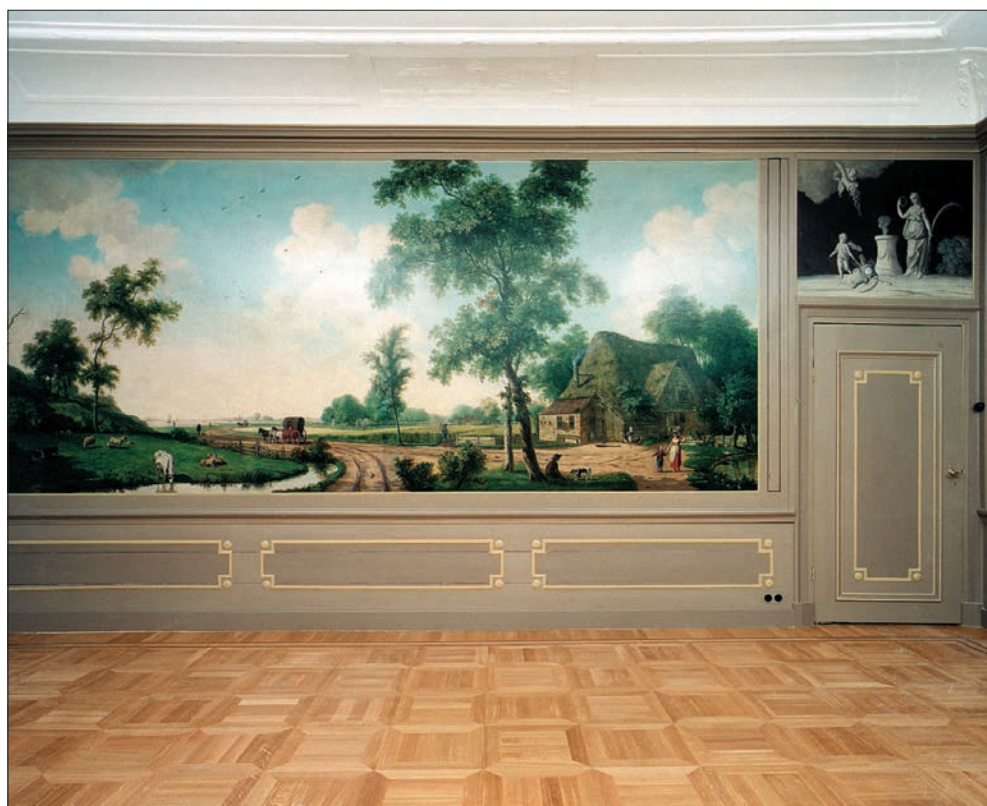
Afb. 10. De schilderijen op de lange wand na restauratie. Foto: R. Feringa, Tolbert.

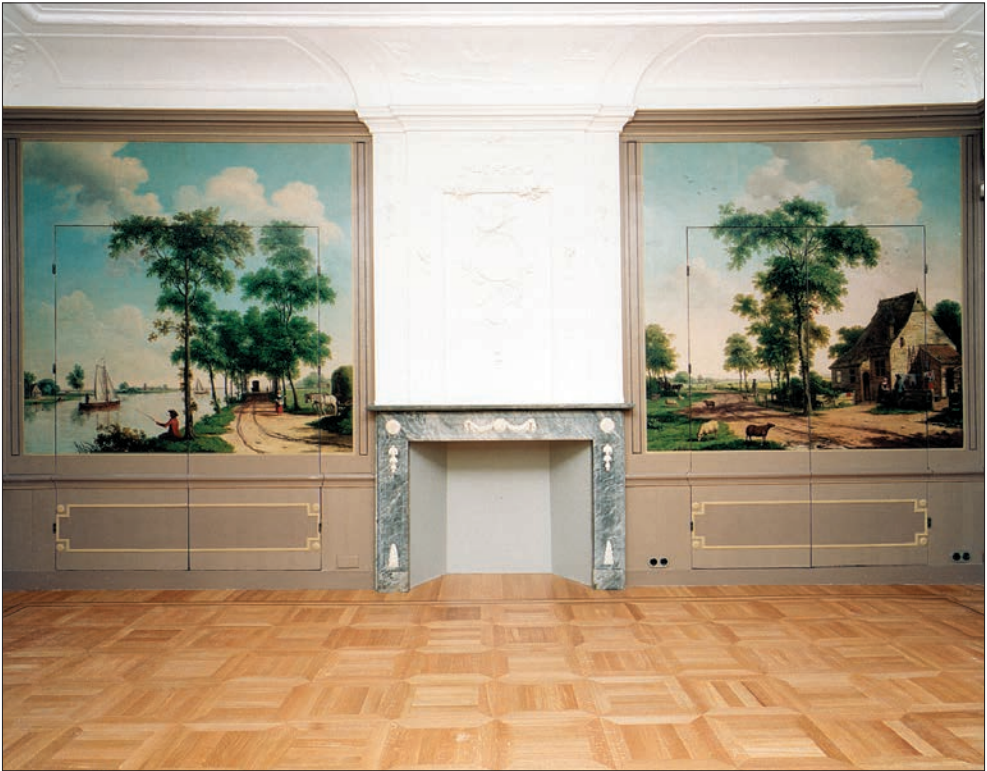
Afb. 11. De schilderijen aan weerszijden van de schouw na restauratie. Foto: R. Feringa, Tolbert.

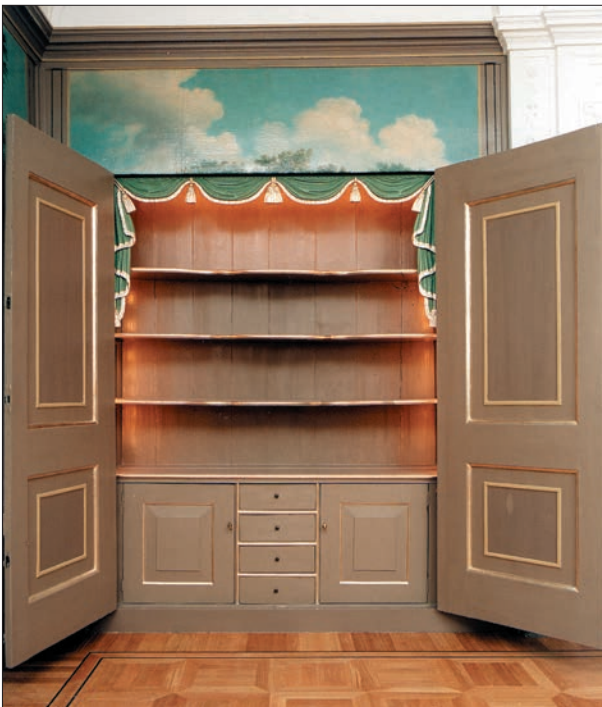
Afb. 12. Kastinterieur na restauratie. Foto: B. Jonker, Zwolle.

Oorspronkelijk liep de schildering van de kastdeuren door op de wand eraan. Bij het openen van de deuren zwabberde het doek alle kanten op en vielen er fragmenten verf af. Om dit te voorkomen is de schildering aan de scharnierkant van de deuren doorsneden.
