## Oude liefde roest niet? Herstel van de Trompbrug in Groningen

De Trompbrug ligt weer als nieuw over het Verbindingskanaal. Deze tui-draaibrug voor voetgangers en fietsers vermoedelijk in 1879 gebouwd, heeft in 1996 een ingrijpend herstel ondergaan.

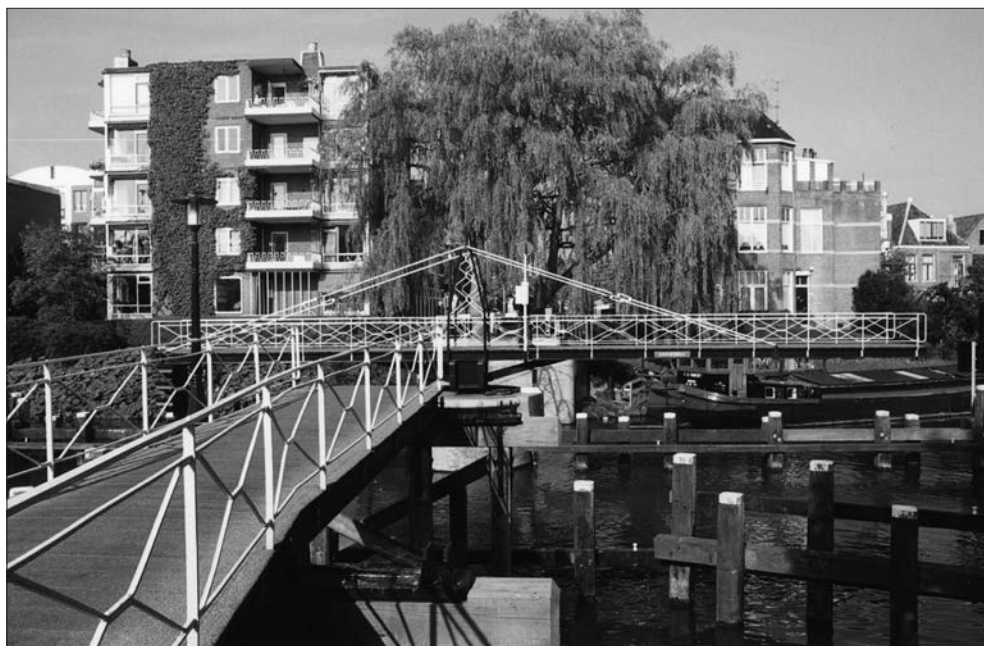
Afb.3. De Trompbrug over het Verbindingskanaal na restauratie. Foto: Gemeente Groningen.

Aan de Trompbrug was ruim dertig jaar nagenoeg geen onderhoud meer gepleegd. Dit had een ernstige aantasting van de ijzerconstructie tot gevolg. Deze constatering en er vanuit gaande dat na ruim 100 jaar de brug technisch zou zijn versleten, bracht Openbare Werken van de gemeente Groningen tot het maken van een plan de brug te vervangen door een replica. Omdat hiervoor een monumentenvergunning nodig was - de Trompbrug is een Rijksmonument - stelde de Rijksdienst voor de Monumentenzorg een nader onderzoek in. De Rijksdienst was van mening dat complete vervanging van de brug niet noodzakelijk was en dat kon worden volstaan met restauratie en adviseerde de Gemeente de brug te ontroesten en opnieuw te schilderen. Het gevolg was dat het plan voor een nieuwe brug door Openbare Werken werd ingetrokken. Zo is de brug in augustus 1996 uit het Verbindingskanaal gelicht en naar een metaalbedrijf gebracht om de zwakke plekken die tijdens de inspectie van de Rijksdienst geconstateerd waren te stralen. Door het stralen vielen hier en daar gaten in de constructie en op diverse plaatsen bleek het nog resterende materiaal erg dun. Restauratie van de liggers bleek niet mogelijk. De hiervoor noodzakelijke te maken grote lassen zouden teveel spanningen in het materiaal opleveren. Vervolgens werd bekeken of twee van de vier liggers wellicht behouden konden blijven, maar ook dat bleek constructief onmogelijk. Zij voldeden niet aan de stijfheidseisen om te kunnen worden hersteld.

Omdat de zeer slechte staat van de brug restaureren onmogelijk maakte, viel alsnog het besluit een vrijwel nieuwe Trompbrug te maken. In overleg met de afdeling Bouwtoezicht en Monumenten is vervolgens besloten de vier liggers in

dezelfde vorm en afmeting te vervangen, het draaigedeelte te restaureren evenals de brugleuningen en tuien en tenslotte een nieuw wegdek te plaatsen (afb. 3). Het bestaande draaipunt van het bewegende deel is gerepareerd en intern verstevigd. De gemetselde pijler is voorzien van een nieuwe ijzeren ring. De tweede ring kon na herstel worden behouden. De constructie met de schoren kon worden hergebruikt. De hardstenen afdekplaat van de pijler is behouden. De tandbaan daarentegen moest worden vernieuwd. Hier is de brug in feite op herbouwd met de vier nieuwe INP-liggers<sup>3</sup> en een nieuw brugdek met eikenhouten planken. Tevens is de tuiconstructie gedeeltelijk vernieuwd; wel konden de stijlen en de spanners worden hergebruikt. In verband met de slechte staat zouden de oorspronkelijk brugleuningen van welijzer aanvankelijk ook geheel vernieuwd moeten worden. Toch kon een groot deel worden hergebruikt. Daarbij zijn de slechte delen op de brug zelf vervangen door de oorspronkelijke leuning van de beide landhoofden. Op de beide landhoofden zijn nieuwe leuning geplaatst naar de oorspronkelijke vorm. De natuurstenen dekplaten van het landhoofd aan de stadskant (noordzijde), zijn weer strak tegen elkaar gelegd en plaatselijk vernieuwd. Het slechte metselwerk is weggenomen en vervangen. Restauratie van het zuidelijke landhoofd betrof eveneens reparatie van het metselwerk. De scheuren in de gietijzeren staanders werden aangepakt en de bestrating op het landhoofd is opnieuw gelegd. De twee houten jukken onder de pijlers die het vaste deel van de brug dragen, zijn compleet vervangen, maar het gietijzer kon, na gestraald te zijn, worden teruggeplaatst. De liggers van de brug hebben een groene kleur gekregen, de tuien en leuning zijn crème geschilderd. De oorspronkelijke handbediening is gewijzigd in een - zorgvuldig weggewerkte - elektrische aandrijving volgens de laatste technische mogelijkheden.
