# Jaaroverzicht restauraties 1999

Berend Raangs en Joris van Haften

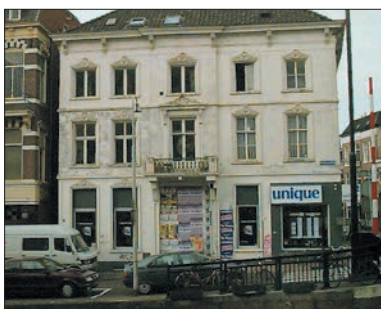
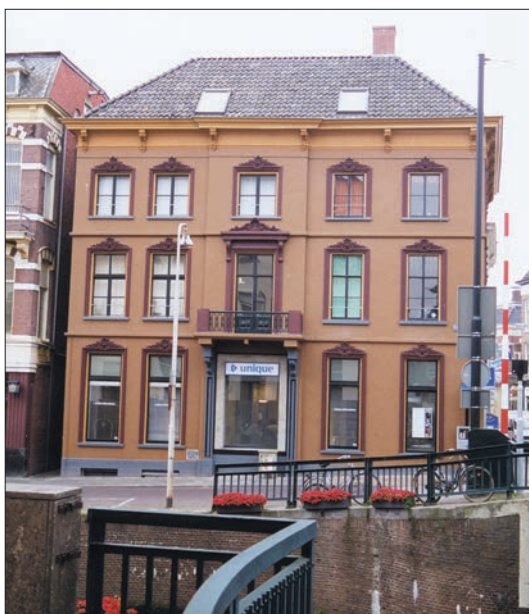
Afb. 2. Astraat 2/hoek Pottebakkersrijge, voor de restauratie. Foto: SKETS.

Afb. 3. Astraat 2/hoek Pottebakkersrijge, na de restauratie. Foto: Jaap Buist.

Jaren van achterstallig onderhoud had het pand tot een steen des aanstoots gemaakt. Bij de restauratie bleken de kap en de schoorstenen in zo slechte staat te verkeren, dat zij geheel moesten worden vernieuwd. Omwille van de onder te brengen functies in het gebouw konden de gevelopeningen op de begane grond niet geheel in oorspronkelijke staat worden teruggebracht. Wel is geprobeerd het gebouw zijn laat-19e-eeuwse uitstraling terug te geven door kleurreconstructie toe te passen. Het resultaat van het hiervoor uitgevoerde onderzoek laat duidelijk drie kleurperiodes zien. In de oudste fase zijn de gevels van het gebouw gekleurd geweest in geverfde aardtinten: bruinoker, geeloker en paarsrood (dodenkop) met groen raamhout. In de tweede fase is het oorspronkelijk donkere gevelvlak roomwit gekleurd, gecombineerd met geeloker vensterranden, waarbij de ramen groen bleven. De derde fase laat in diverse lagen een steeds verdere afzwakking van de kleur zien, uitmondend in het (bladderende) wit van vóór de restauratie.

Rekening houdend met de markante positie die het gebouw inneemt, is in overleg met de eigenaar en de commissie voor Welstand en Monumenten gekozen om de eenheid in architectuur van het gebouw te herstellen en terug te gaan naar het oudste kleurenschema (afb. 2 en 3).

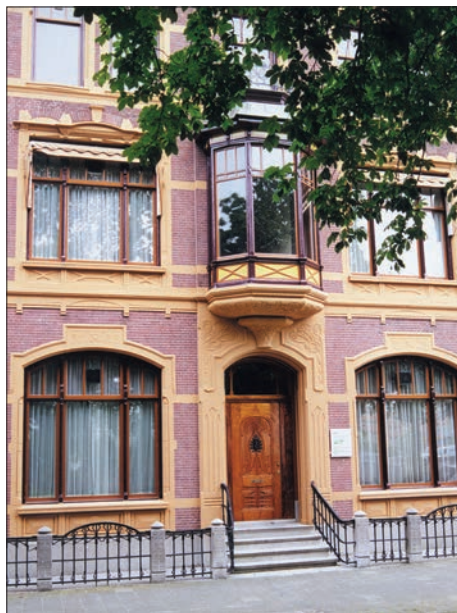
In 1995 meldde de huidige eigenaar dat er problemen waren met de zandsteen elementen in de gevel. De natuursteenskundige van de Rijksdienst voor de Monumentenzorg deelde na onderzoek mee dat de toegepaste Uedelfanger-zandsteen op veel plaatsen was uitgespoeld en verweerd. Besloten is de meest ernstige verwerking met aanvulmortel te herstellen.

Afb. 4. Ubbo Emmiusstraat 51, voorgevel. Foto: Jaap Buist.

Bij het onderzoek bleek tevens dat op delen van het natuursteen okergele kleurresten aanwezig waren. Het merendeel van de kleurresten is echter bij de desastreuze ‘schoonmaak’ van de gevel verloren gegaan, terwijl de verflaag juist bedoeld was om de kwetsbare natuursteen te beschermen. Om deze reden is besloten al het natuursteenwerk opnieuw te schilderen (afb. 4). De kleurstelling op het houtwerk is niet gewijzigd omdat het niet mogelijk was de kozijnen en ramen geheel van de huidige kleurlagen te ontdoen en de blanke laklagen te herstellen.

Het als gevolg van de schoonmaak beschadigde fijne voegwerk was niet geheel herstelbaar.

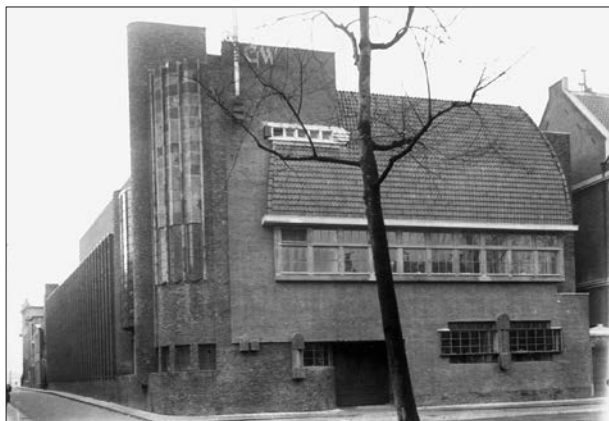
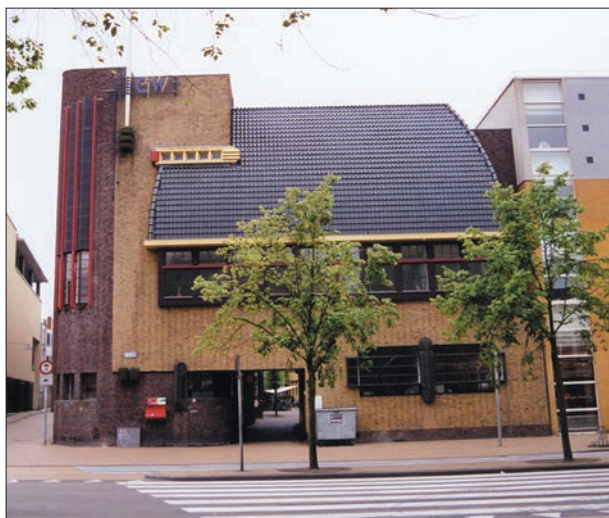
Afb. 5. Gedempte Zuiderdiep 96, situatie 1928.

Afb. 6. Gedempte Zuiderdiep 96, huidige situatie.

Opmerkelijk was dat de grote erker op de eerste verdieping in teakhout was uitgevoerd. Een foto van kort na de bouw laat zien dat het erkerkozijn oorspronkelijk onbehandeld was (afb. 5). Omdat op de erker alleen recente verflagen zijn aangetroffen, is gekozen voor aansluiting bij de kleuren van de hoek. De op de erker aanwezige kraal is ook hier weer rood gekleurd (afb. 6).

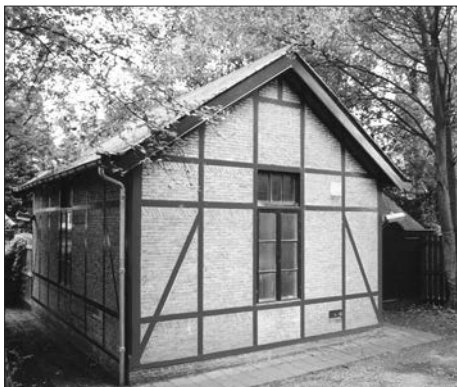
Afb. 8. Grote Rozenstraat 31, het bijgebouw na de restauratie. Foto: Jaap Buist.

Ten westen daarvan, achter de oorspronkelijke bebouwing langs de Grote Rozenstraat, staat een klein schilderachtig bijgebouw, daterend uit 1898 (afb. 7). Dit 'Machine & Accumulatorengebouw' is opgebouwd uit een eenvoudige houten vakwerkconstructie met een vulling van halfsteens metselwerk. Het bijgebouw verkeert constructief in redelijk goede staat. De restauratie betrof met name kleurherstel (afb. 8).

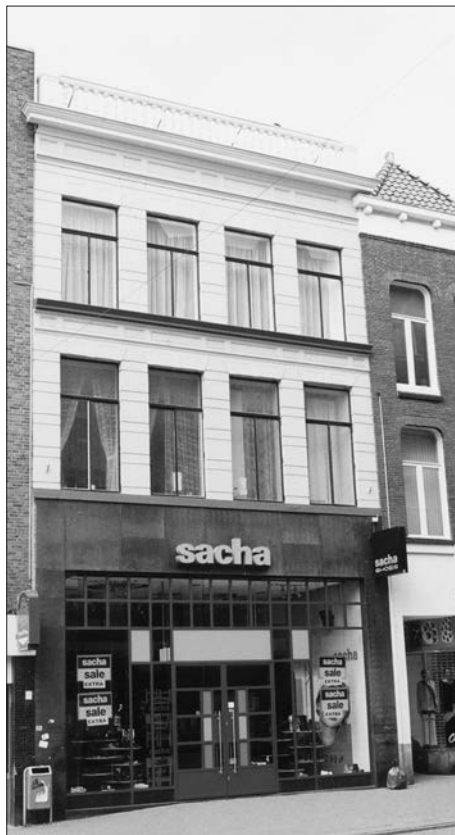
Afb. 9. Guldenstraat 2, reconstructie dakbalustrade. Foto: Jaap Buist.

In 1875 werd Guldenstraat 2 verbouwd van herenhuis tot winkel met bovenwoning. Daarbij is vermoedelijk ook de huidige voorgevel met kroonlijst en balustrade op het dak gerealiseerd. De winkelpui is ontworpen door architect J.W. de Jager en dateert uit 1937. In 1999 is op basis van behouden fragmenten en oude foto's een reconstructie gemaakt van de laat-19e-eeuwse dakbalustrade (afb. 9).

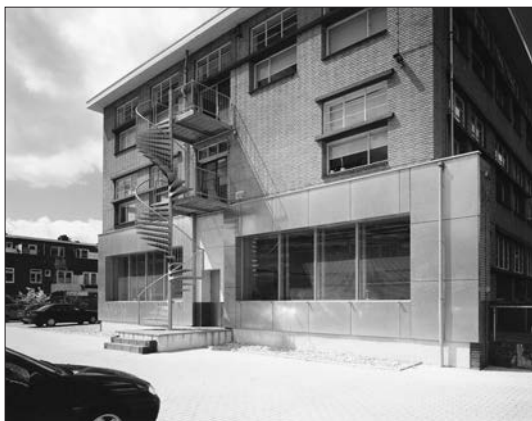
Afb. 10. Hoendiepskade 23/23a, exterieur, aanheling achtergevel na sloop van aanbouw. Foto: SKETS.

Na vertrek van de onderwijsfunctie biedt het gebouw nu onderdak aan de Stichting Industrie en Handelsgebouwen Groningen (SIG). Hiervoor is het gebouw gerestaureerd en aangepast aan de kantoorfunctie. Enkele later toegevoegde lokalen zijn afgebroken (afb. 10). De restauratie betrof het wegwerken van achterstallig onderhoud (waaronder herstel van de stalen kozijnen) en restauratie van de hal en de ingang van het gebouw. Daarnaast vond conservering en herstel plaats van vele nog aanwezige oorspronkelijke interieurelementen, zoals tegels, kasten en lijstwerk, glas in lood en hang- en sluitwerk (afb. 11).

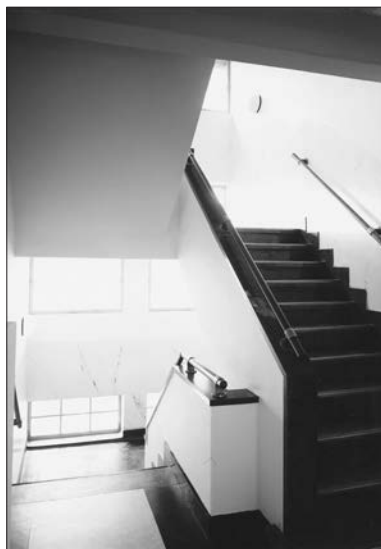
Afb. 11. Hoendiepskade 23/23a, interieur. Foto: SKETS.

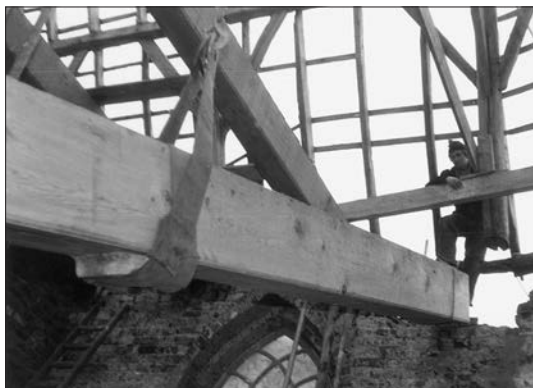
De schilderachtig gelegen kerk in Leegkerk is in aanleg nog 13e-eeuws. Het heeft een vijfzijdig gesloten gotisch koor en een sierlijk klokkentorentje uit 1554. Het kerkje is begin jaren zeventig gerestaureerd. Daarbij zijn een aantal grenenhouten balken van de kerkzolder vernieuwd (afb. 12). Bij een inspectie in 1999

Afb. 12. Legeweg 38, het inbrengen van een nieuwe balk bij de restauratie begin jaren zeventig.  
Foto: Stichting Groninger Kerken.

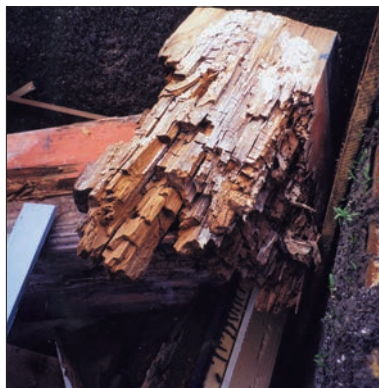
Afb. 13. Legeweg 38, verrot balkeind van in 1999 verwijderde en aangeheelde balkkop. Foto: Berend Raangs.

bleek dat een aantal balkeinden van de nieuw ingebrachte balken zeer ernstig door houtrot was aangetast (afb. 13). De oorzaak hiervan moet worden gezocht in de slechte kwaliteit van het bij de restauratie ingebrachte hout, in combinatie met een onvoldoende vrije oplegging, waardoor het hout in de balkkoppen is verstikt. Het was noodzakelijk twee balken (opnieuw) geheel te vernieuwen en 12 balkkoppen aan te helen. Aansluitend is de interieurafwerking onder de dakstoel gerestaureerd.

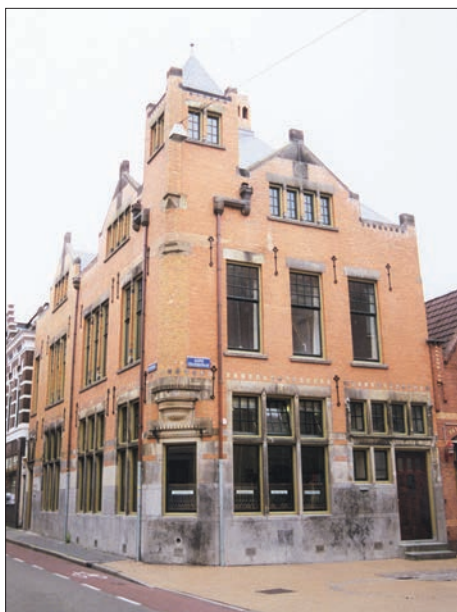
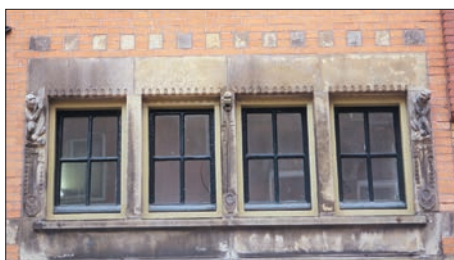
Afb. 14. Pelsterstraat 44/Kleine Pelsterstraat 9, een totaalbeeld van de gevel. Foto: Jaap Buist.

Afb. 15. Pelsterstraat 44/Kleine Pelsterstraat 9, detail met de apenkopjes. Foto: Jaap Buist.

De restauratie betrof herstel van de oorspronkelijke leisteenedekking, kleuren natuursteenreparaties aan de gevel, waaronder reconstructie van afgebroken apenkopjes bij de ingang (afb. 14 en 15). Daarnaast zijn in het interieur granitovloeren hersteld en is de oorspronkelijke Lips-kluisdeur gerestaureerd.

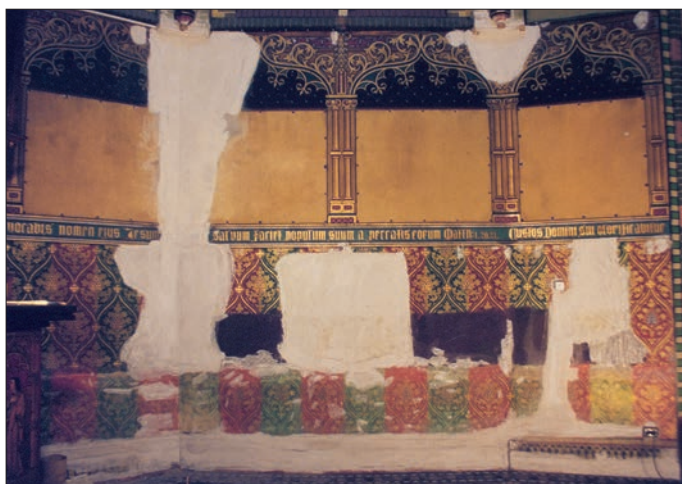
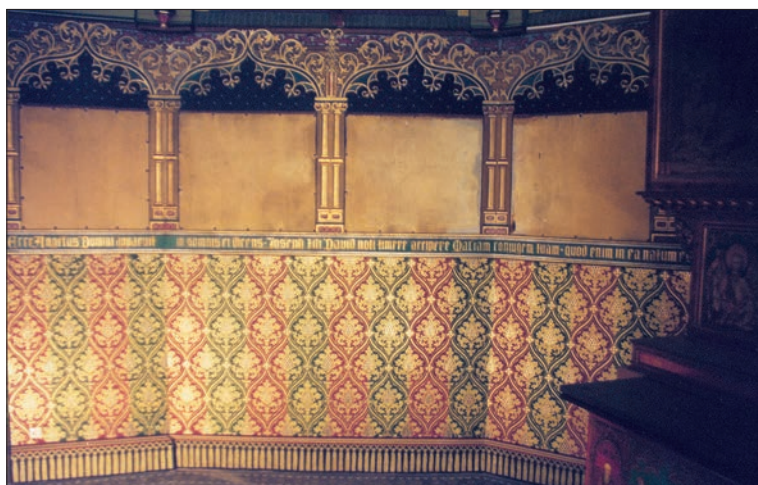
Afb. 16. (links) Radesingel 2, wandafwerking van het priesterkoor, vóór de restauratie.  
Foto: Berend Raangs.

Afb. 17. (onder) Radesingel 2, wandafwerking van het priesterkoor, na de restauratie.  
Foto: Berend Raangs.

Mede om liturgische redenen is het in 1953 verhoogde gedeelte in het koor, waar het altaar op staat, weer naar zijn oorspronkelijke niveau teruggebracht<sup>3</sup>. Als gevolg hiervan moesten de oorspronkelijke tegelvloer en de beschilderde wandafwerking in het koor gerestaureerd worden (afb. 16 en 17). Daarnaast zijn alle wanden en de gewelven van de kerk gereinigd, beschilderingen in het interieur hersteld en is het uit de jaren vijftig daterende tochtportaal bij de ingang verwijderd.

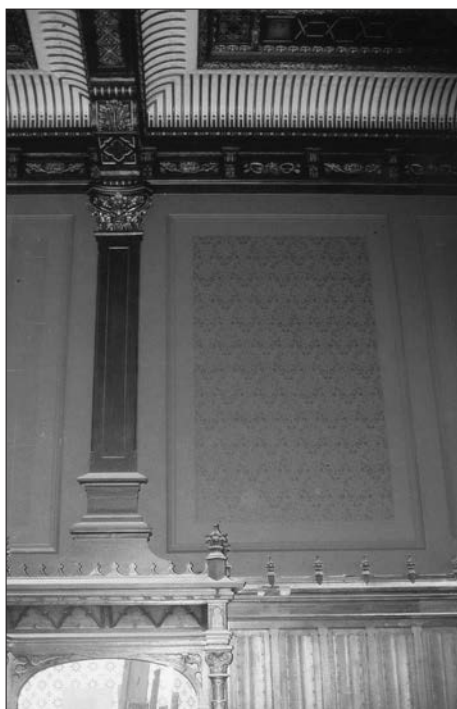
In de wachtkamers, de huidige stationsrestauratie, kon de oorspronkelijke afwerking van vloer, wanden en plafonds grotendeels worden gerestaureerd (afb. 18). In de wachtkamer 3e klas was het oorspronkelijke beeld het meest aangetast, waardoor de wand- en plafondafwerking voor een deel gereconstrueerd moesten worden. Daarom is besloten hier in eigentijdse vorm de noodzakelijke keukenfunctie onder te brengen. In de gangen die de vertrekken in de vleugels van het gebouw met de hal verbinden, zijn de gewelven gerestaureerd en voor een deel gereconstrueerd.

Afb. 18. Stationsplein 4, restauratie wandafwerking van de stationsrestauratie. Foto: Jaap Buist.

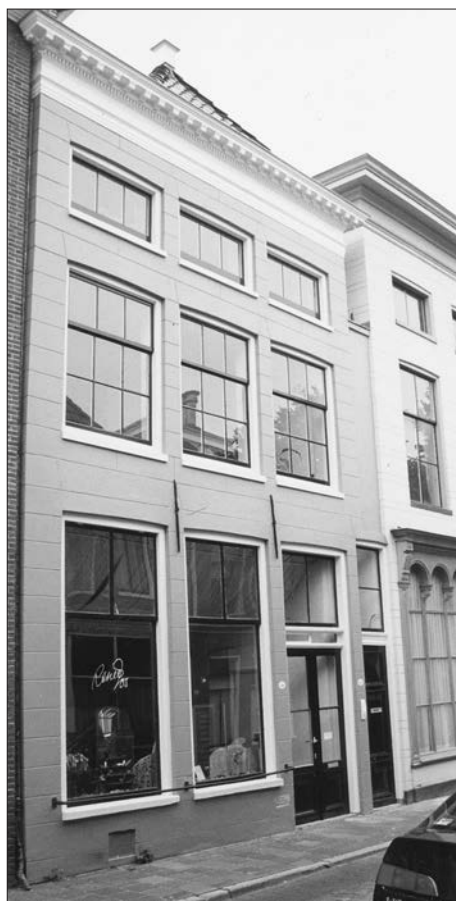
Afb. 19. Turftorenstraat 24, voorgevel, na restauratie. Foto: Jaap Buist.

De indeling en het interieur van het pand waaronder stucplafonds, deuren en vensterbanken dateren voornamelijk uit de late 19e eeuw. Het gebouw is door de Stichting Stadsherstel verbouwd tot twee wooneenheden, waarbij de historisch waardevolle onderdelen zoveel mogelijk zijn gerestaureerd (afb. 19).

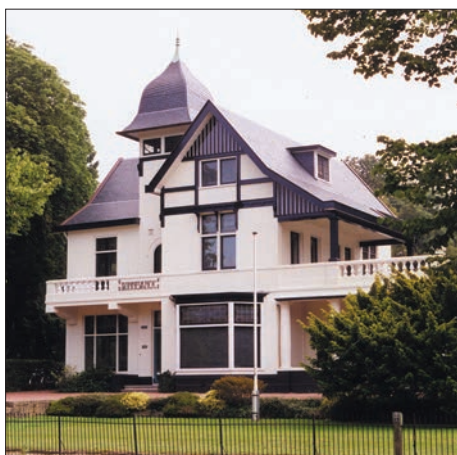
De villa Sonnevancx is in 1900 in opdracht van jonkheer Quintus in de voor die tijd karakteristieke villabouwstijl, met elementen van de chaletstijl opgetrokken. Zijn huidige vorm kreeg het pand vermoedelijk pas rond 1930. De restauratiewerkzaamheden betroffen herstel van de oorspronkelijke leisteenbedekking waar deze in de loop der tijd had plaatsgemaakt voor een bitumineus dakbedekkingsmateriaal (afb. 20).

Afb. 20. Verlengde Hereweg 182, na herstel van de oorspronkelijke leisteenbedekking. Foto: Jaap Buist.

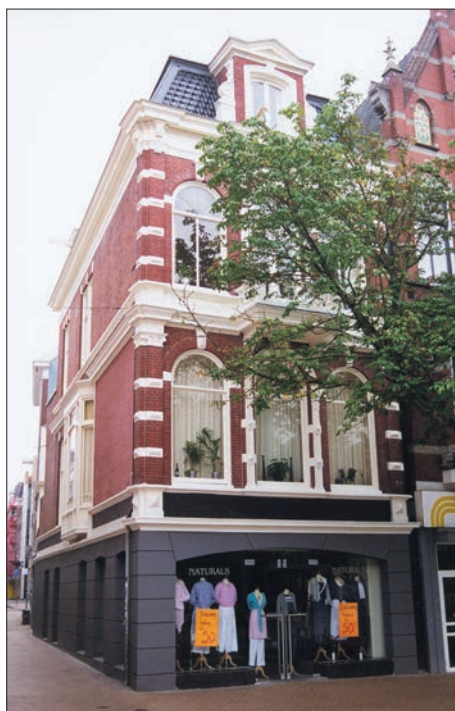
Afb. 21. Vismarkt 20, na de verbouwing. Foto: Jaap Buist.

Bij de in 1999 uitgevoerde verbouwing is de begane grond vanwege de winkelfunctie aanzienlijk gewijzigd. Architectonisch kreeg dit bouwdeel een nieuw gezicht, door de in de jaren zestig aangebrachte tegelbekleding te vervangen door een in blokken gepleisterde imitatie hardsteenbekleding (afb. 21). Het ligt voor de hand dat de 'sokkel', waarop het woonhuis is gebouwd, oorspronkelijk een dergelijke gevelafwerking heeft gehad. Hiervan zijn bij de verbouwing echter geen sporen teruggevonden.
