# Jaarverslag restauraties in 2004

Berend Raangs en Joris van Haften

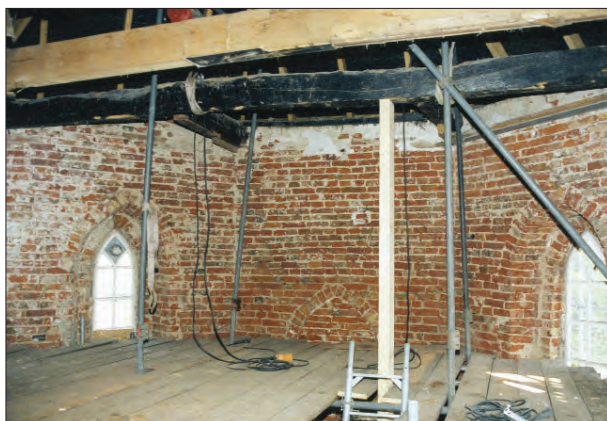
Afb. 3. Kerk te Engelbert, de oorspronkelijke balklaag in de koorsluiting. Foto: Taco Tel.

Als gevolg van een en ander was het nodig het gebouw geheel te ontleisteren<sup>7</sup>. Was het nodig de topgevel uit de jaren vijftig van de vorige eeuw opnieuw op te metselen en zijn, overigens tegen de afspraken met de Gemeente in, de middeleeuwse balklaag en de dakruiter geheel vernieuwd (afb. 3). Een bijzonder grondige aanpak dus, waarbij helaas meer historisch materiaal verloren is gegaan dan nodig was. Wel is de houten plafondbetimmering die op grond van een gevelsteen met de tekst ‘HERBOUWD ANNO 1904’ vermoedelijk uit dat jaar dateert, na zorgvuldige demontage weer tegen de nieuwe balklaag aangebracht. Delen van de oorspronkelijke balklaag zijn tegen de nieuwe balken bevestigd en zo bewaard gebleven. Na herstel van het metselwerk is opnieuw pleisterwerk in blokmotief

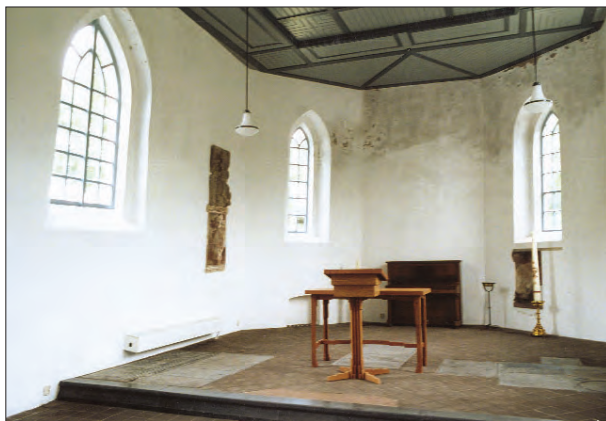
Afb. 5. Kerk te Engelbert, interieur na restauratie, met links de sacramentsnis en rechts de *piscine*. Foto: Rita Overbeek.

Enkele opmerkelijke ‘vondsten’ bij de restauratie waren een sacramentsnis en een *piscine* – een wasbekken – beide daterend uit een periode vóór de reformatie (afb. 5). Ze waren samengesteld uit hergebruikte delen van rode zandstenen sarcophagen. Een tufstenen gotische bekroning boven de sacramentsnis is, nadat deze in de oorlog uit de kerk was verwijderd, na een halve eeuw weer op zijn oorspronkelijke plek teruggeplaatst. Tot slot is nog vermeldenswaardig dat bij het ontleisteren van de buitengevel in het metselwerk van de zuid- en oostwand van het koor gaten zijn aangetroffen die lijken op zogenaamde ‘kortelinggaten’ voor steigerwerk (zie afb. 4). Bij nadere beschouwing onderscheiden ze zich hiervan doordat de openingen in de muur de hoek om gaan. Battjes en Ladrak doen de suggestie dat deze zijn aangebracht als nestholtes voor vogels, wellicht om eieren te kunnen rapen en of de dieren te kunnen vangen ter consumptie.

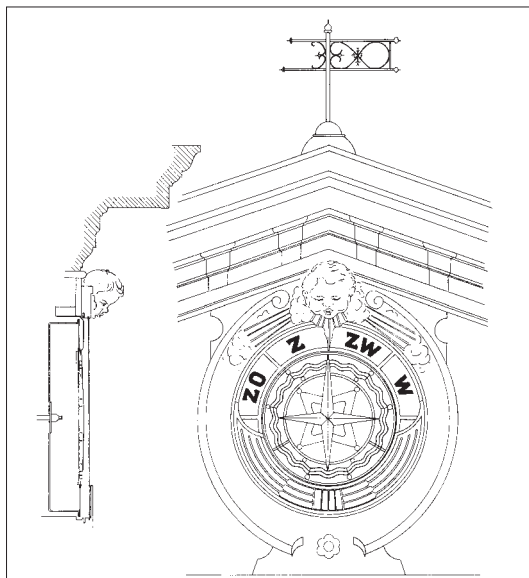
Afb. 10. Stadhuis, werktekening uit 1951 waarop de huidige situatie na verwijdering van het uurwerk is weergegeven. Tekening: collectie Dienst Openbare Werken.

In een interne notitie van de afdeling monumenten uit 1989 wordt vermeld dat het mechaniek van de windvaan en -wijzer (opnieuw) gangbaar moet worden gemaakt. Uiteindelijk gebeurt dit pas in de zomer van 2004!

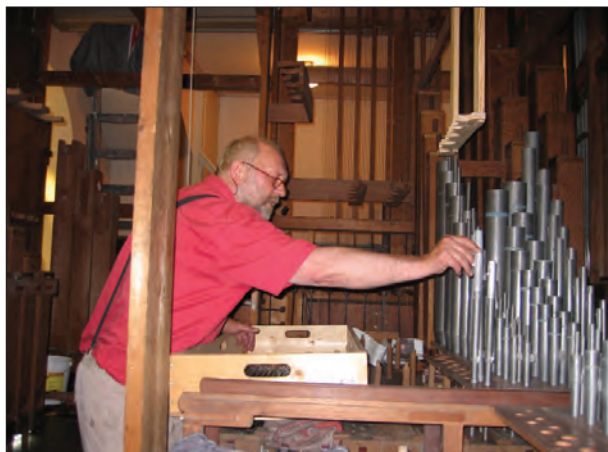
Afb. 11. Lutherse kerk, het orgel tijdens de restauratie.  
Foto: T.J. Bronda, Groningen.

Na de voltooiing van de restauratie van de lutherse kerk in 1998 werd het hoog tijd om ook de restauratie van het orgel ter hand te nemen, omdat dit al sinds 1994 had gezweven<sup>16</sup>. Door gebrek aan financiële middelen kon met de restauratie pas in de zomer van 2003 worden begonnen (afb. 11). Op 3 september 2004 is het door orgelbouwer Mense Ruiter gerestaureerde orgel weer in gebruik genomen.

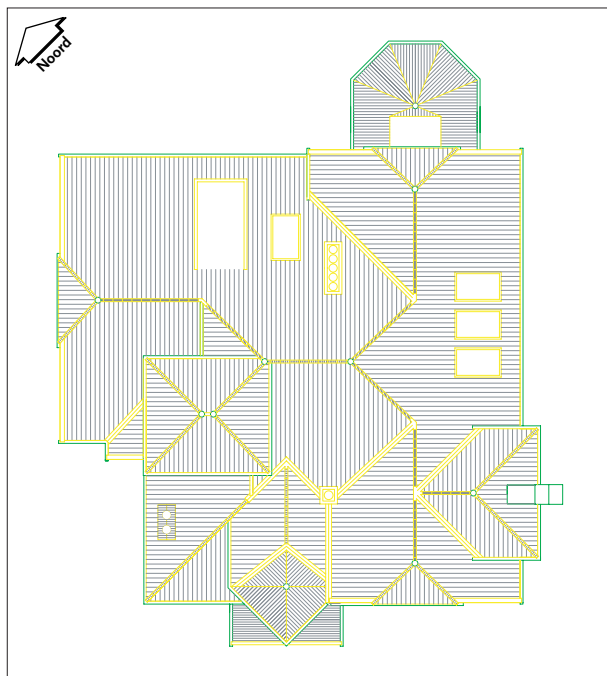
In 2004 werd verzocht om integrale vernieuwing van de dakbedekking en goten, omdat een en ander van slechte kwaliteit zou zijn. Uit nader onderzoek bleek dat de oorspronkelijke dakbedekking nog vrijwel geheel aanwezig was. Het betreft een geglazuurde muldenpan die niet meer nieuw in de handel verkrijgbaar is. Ook bleek de kwaliteit hiervan – afgezien van een aantal kapotte pannen – veel minder slecht dan werd verondersteld. Door het gedeeltelijk herleggen van de

Afb. 15. Heresingel 13, tekening dak-aanzicht, architectenbureau Willem van der Veen, Groningen.

pannen en het aanvullen met pannen van de sloop bleek het mogelijk om de zichtbare dakvlakken geheel met oorspronkelijke materiaal te dekken.

Op twee plaatsen waar de dakhelling relatief steil is – op de luifel boven de voordeur en op de spits van het torentje – was de oorspronkelijke dakbedekking in het verleden echter al verwijderd. Op beide plaatsen was ze vervangen door *shingles* van mastiek. In overleg is besloten op deze plaatsen zogenaamde ‘beverstaartpannen’ toe te passen, omdat deze goed kunnen worden bevestigd op steile dakvlakken en de platte terracottarode dakpan met ronde onderzijde ook qua kleur redelijk past bij de oorspronkelijke dakbedekking. De spits is weer bekroond met de oorspronkelijke versierde zinken piron en voorzien van een nieuwe windvaan.

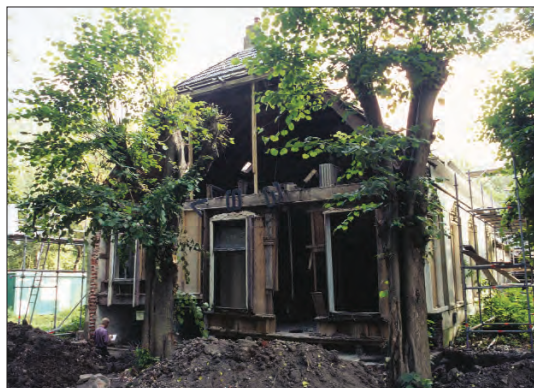
Afb. 16. Noorddijkerweg 31, voorgevel voorhuis tijdens de ingrijpende restauratie. Foto: Henk Wierds, collectie Dienst RO/EZ.

terrein gesitueerde karakteristieke gebouw bij de ingang van de wijk Lewenborg. De onderhandelingen over verkoop tussen de gemeente en verschillende partijen hebben echter zo lang geduurd, dat toen de koopovereenkomst eindelijk getekend kon worden, de gebintconstructie van de hoofdschuur door jarenlang inwatern niet meer te herstellen was en geheel zou moeten worden vernieuwd. De eigenaar heeft ervoor gekozen dit in staal uit te voeren. Een nieuw rieten dak dekt de schande toe. Het grootste gedeelte van het voorhuis, de bijschuur en het zogenaamde zomerhuisje met gesneden houten sierlijst en Palladiaans venster in de topgevel konden nog wel worden gerestaureerd (afb. 16 en 17).

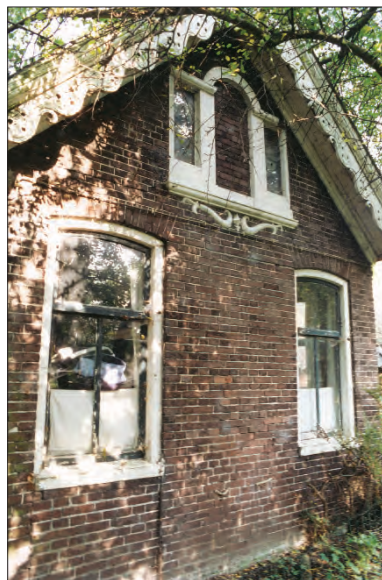
Afb. 17. Noorddijkerweg 31, zuidgevel bakhuisje vóór de restauratie. Foto: Rita Overbeek.

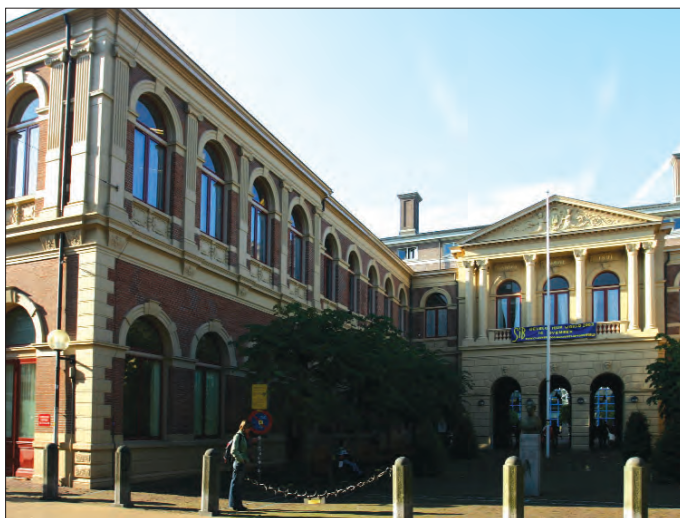
Afb. 18. Oude Kijk in 't Jatstraat 26, na kleurherstel. Foto: Lammert Muller, Zuidhorn.

Daarnaast is vooral aandacht besteed aan reconstructie van de karakteristieke 19e-eeuwse kleurige afwerking van het gebouw (afb. 18). De pleisterornamentiek is opnieuw geschilderd in een zandoker kleur en het houtwerk van ramen en deuren is in een voor de 19e eeuw kenmerkend rood geschilderd.

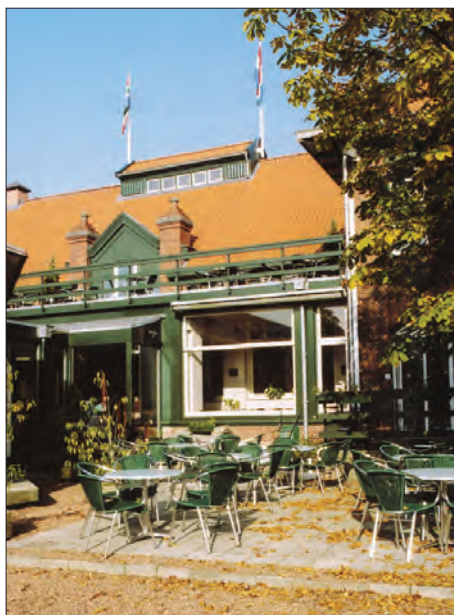
Enkele jaren geleden werd de situatie onhoudbaar. Bij nader onderzoek bleek dat tussen de dakpannen en het dakbeschot een isolatielaag was gespoten, bestaande uit kunststofbolletjes. Doordat het bindmiddel tussen de bolletjes als gevolg van ouderdom uiteenviel, gingen de bolletjes een eigen leven leiden en verdween de isolatielaag. Het gevolg was verstopte goten en omvangrijke condensproblemen in de constructie die er op hun beurt weer toe leidden dat er op grote schaal houtrot ontstond.

Afb. 19. Paviljoenlaan 1, Stadsparkpaviljoen, na  
herstel.

Bij de thans uitgevoerde omvangrijke onderhoudswerkzaamheden zijn de restanten van de isolatie weggehaald en zijn delen van het dakbeschot en de goten vernieuwd. Tevens is de dichtgetimmerde houten dakopbouw met de van ouds aanwezige vlaggenmasten gerestaureerd, waardoor het licht nu weer door glas-in-loodramen vanuit de nok in de zaal valt (afb. 19). En tot slot heeft het paviljoen zijn vermoedelijke oorspronkelijke kleurige afwerking herregen: donkergroen op goten en kozijnen en crème op de ramen.

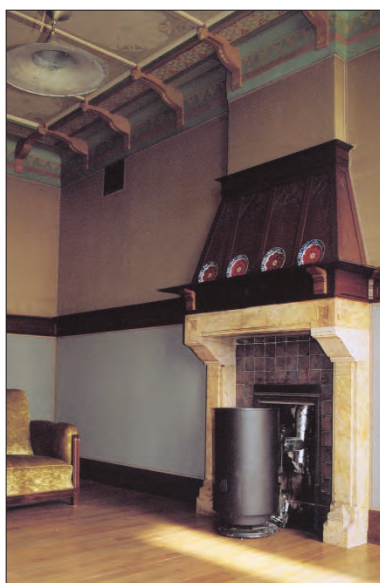
Afb. 21. Pelsterstraat 19, voorkamer na restauratie.  
Foto: Berend Raangs.

De betimmeringen waren in de loop der tijd behoorlijk gehavend; deze zijn aangevuld en schoongemaakt en opnieuw in de was gezet. De nog resterende bespanningen waren geheel verschoten en in zo slechte staat, dat ze niet konden worden gehandhaafd. Gekozen is voor het aanbrengen van nieuwe bespanningen met dezelfde structuur, die qua kleur aansluiten bij het schoongemaakte en gerestaureerde plafond (afb. 21).

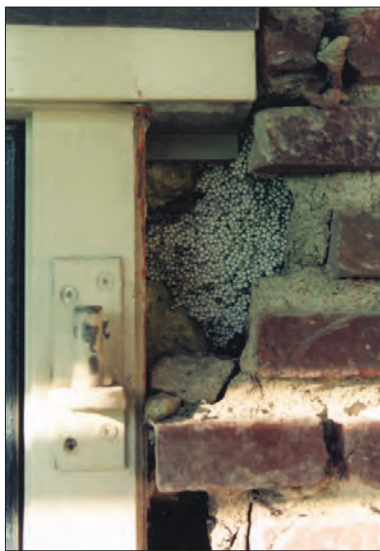
Afb. 24. Turfsingel 64 t/m 74, opengelegd muurwerk tijdens de herstelwerkzaamheden. Foto: Taco Tel.

Bij dezelfde renovatie is het gebouw echter wel geïsoleerd door in de spouwen kunststof bolletjes te spuiten en is het oorspronkelijke terugliggende voegwerk vernield door het muurwerk plat vol te voegen. De nu uitgevoerde werkzaamheden betroffen bouwkundig onderhoud en het voor een deel weer ongedaan maken van onoordeelkundige ingrepen uit het verleden. Zo is de bolletjes isolatie weer verwijderd, de oorspronkelijke voeg weer aangebracht en is het kleurenschema op enkele punten aangepast (afb. 24 en 25).

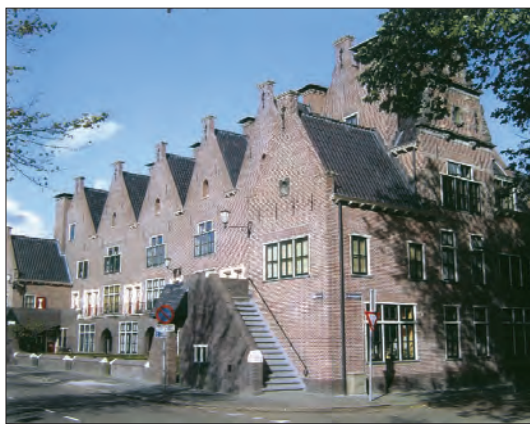
Afb. 25. Turfsingel 64 t/m 74, na restauratie. Foto: Nijestee, Groningen.

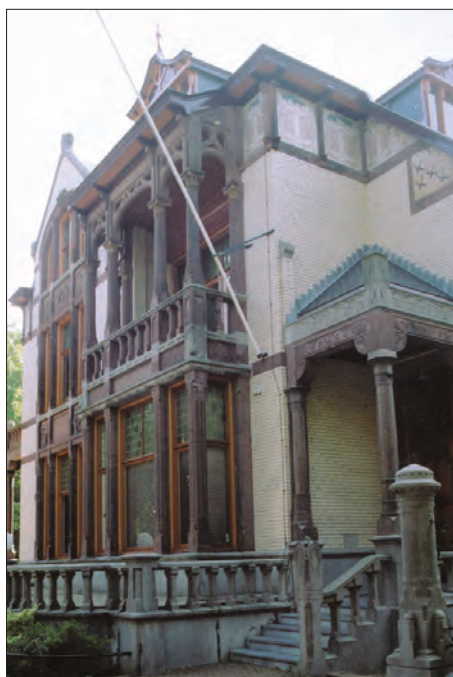
Afb. 29. Ubbo Emmiusingel 110, na (kleur)herstel.  
Foto: Berend Raangs.

Verondersteld kan worden dat de aangetroffen kleurlaag een afspiegeling is geweest van de oorspronkelijke, doch zeker weten doen we dit niet. Bekend is alleen dat het dekkend overschilderen van de blankgelakte teakhouten ramen vijftien jaar geleden vanwege het ontbreken van een vergunning is stilgelegd. Op grond van het instandhoudingsprincipe is daarom besloten het aangetroffen kleurenschema, bestaande uit oranjeoek op de kozijnen, blanke lak op de teakhouten ramen en dodekoprood op goten en windveren niet te wijzigen maar alleen op te waarderen, omdat het was verschoten (afb. 29).

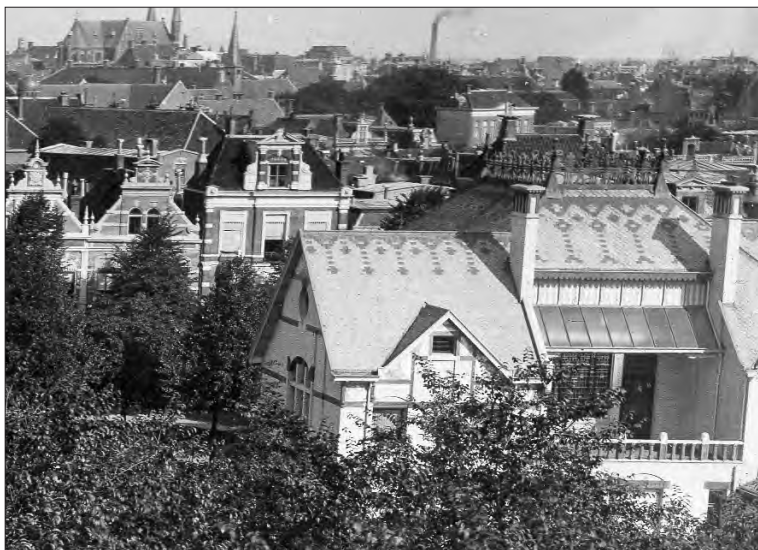
Afb. 30. Ubbo Emmiussingel 110, duidelijk zichtbaar de oorspronkelijke patronen in de leibedekking.  
Foto: collectie RHC Groninger Archieven.

Na het aanbrengen van de nieuwe leibedekking kwam een foto tevoorschijn, waarop een deel van de achterzijde van het gebouw zichtbaar is (afb. 30). De foto toont de situatie vóór de verbouwing waarbij de daar toen aanwezige loggia is dichtgezet. Door een gunstige lichtval is op deze foto heel duidelijk te zien dat er door toepassing van lei in verschillende kleuren, oorspronkelijk een patroon in het dak gedekt was.

Op enig moment is de oorspronkelijke leibedekking vervangen door *shingles* van mastiek. In 2004 is opnieuw een leibedekking aangebracht in de in Noord-Nederland gebruikelijke Maaslandse dekking, in dit geval met afgeknipte hoeken aan de onderzijde. Voor de details is bij het dekken gebruik gemaakt van oude foto's, zoals bijvoorbeeld met betrekking tot de afwerking van de goten en de zijwangen van de dakkapellen. Omdat de mastiekbekleding in een 'rode' afwerking was uitgevoerd, mogen we aannemen dat er oorspronkelijk ook een 'paarse' lei op het dak gelegen heeft. De gewenste lei bleek op het moment van realisatie echter helaas niet leverbaar, waardoor uitgeweken moest worden naar een vervanger. In het totaal van de kleurige afwerking van het gebouw komt deze egaal grijze lei nu wat doods over. Een 'paarse' lei zou beter hebben geharmonieerd met het veelvuldig toegepaste rode zandsteen in de gevels.

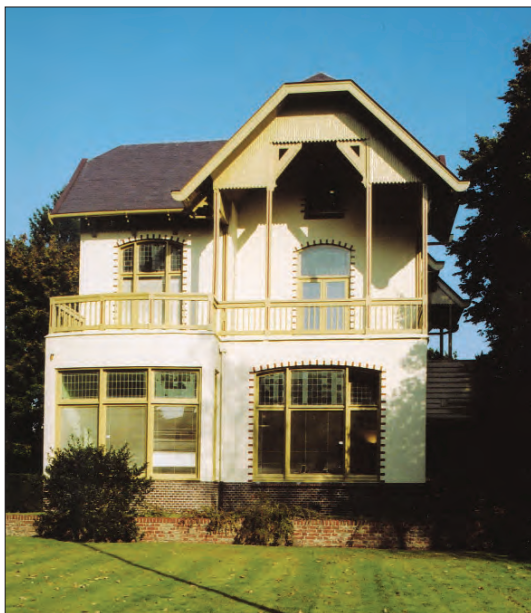
Afb. 32. Verlengde Hereweg 192, na herstel. Foto: Berend Raangs.

*perceel Verl. Heereweg 174 alhier*” voor onder andere ‘50 leijen’ ten behoeve van herstelwerkzaamheden. Omdat bekend is dat de huisnummering in de gemeente enkele keren is gewijzigd en op de bouwtekening van Bella Vista als huisnummer 174 staat, lijkt de conclusie niet te kunnen missen. Toch moet ernstig worden betwijfeld of het aanvraagformulier hierop betrekking heeft gehad. De omnummering heeft namelijk al vóór de oorlog, in 1921, plaatsgevonden. In 1942 had huisnummer 174 dus al betrekking op villa Hilgheste, net als nu. Ook het pannendak op Hilgheste biedt geen contrabewijs, want op oude foto’s is te zien dat Hilgheste vóór de oorlog (ook) met lei was gedekt.
