# Jaarverslag restauraties in 2005

Berend Raangs en Joris van Haften

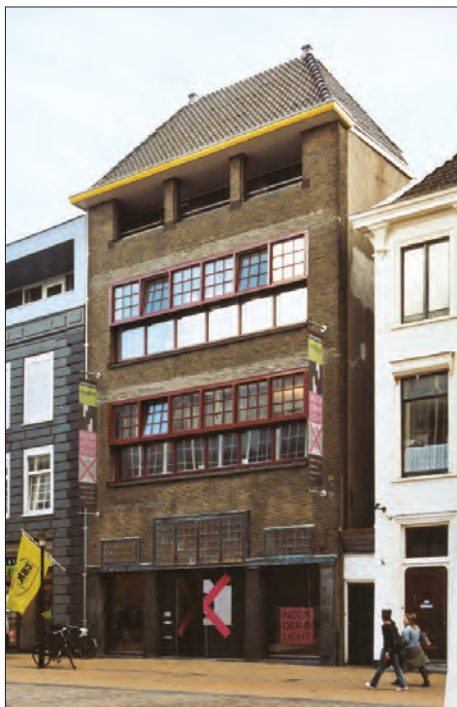
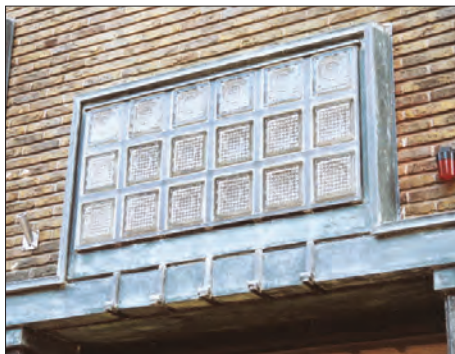
Afb. 4. Akerkhof 12, links de voorgevel na kleurherstel; onder detail voorgevel. Foto: Taco Tel.

namenteerde kozijnen uit de bouwtijd (afb. 4)<sup>2</sup>. Op de tweede en derde bouwlaag heeft Van Elmpst de vensters samengevat in één kozijn dat vrijwel de gehele breedte van de gevel inneemt. Op de bovenste bouwlaag ontwierp hij een loggia onder een forse dakoverstek. Inwendig voegt hij onder meer een nieuwe lift met daaromheen een fraai nieuw trappenhuis toe. In 1940 koopt Wijers ook het buurpand Akerkhof 10 en zijn er verbindingen tussen beide panden gemaakt. In 1986 vestigt Baby Pander zich er. Recentelijk is onder meer fotogalerie Noorderlicht erin ondergebracht. Bij de opnieuw omvangrijke verbouw- en herstelwerkzaamheden die hieraan vooraf gingen, is de markante voorgevel weer van zijn oorspronkelijke kleurige afwerking voorzien. De resultaten van het archeologisch onderzoek, dat bij de verbouwwerkzaamheden is uitgevoerd, staan in het 'Jaarverslag archeologie in 2005', elders in dit jaarboek.

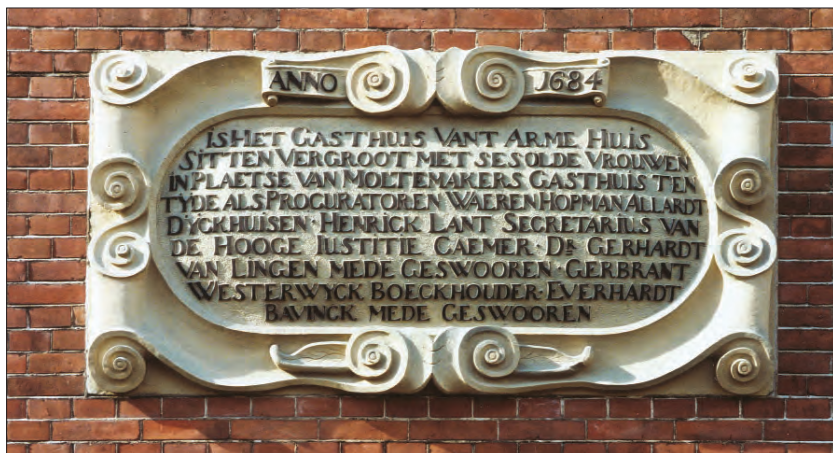
Afb. 8. Akerkstraat 22, herstellde gevelsteen. Foto: Taco Tel.

Om de onderhoudswerkzaamheden op termijn in de nieuwe rijkssubsidieregeling Brim (Besluit rijkssubsidieregeling instandhouding monumenten) te kunnen onderbrengen en omdat hiervoor als voorwaarde geldt dat een gebouw in redelijke staat van onderhoud moet verkeren, is grootschalig (achterstallig) onderhoud uitgevoerd aan onder meer dakbedekkingen, goten, voegwerk en schilderwerk. Bij deze werkzaamheden zijn ook de opschriften van de in de voorgevel aanwezige gevelstenen gerestaureerd en opnieuw zwart gemaakt (afb. 8).

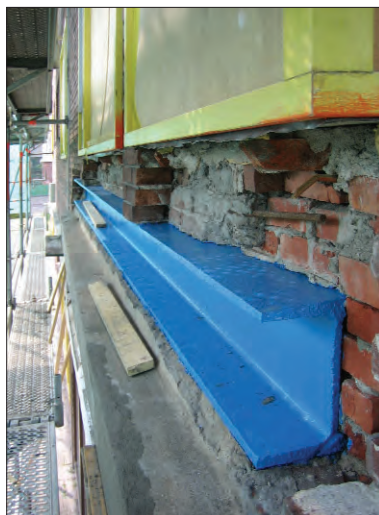
Afb. 10. Bernoulliplein 18, constructief herstel.

Eenmaal aan snee, bleek óók het merendeel van de woningen aan de zuidkant van het plein in veel slechtere bouwkundige staat te verkeren dan kon worden vermoed. In het bijzonder het hoekpand met de winkel, Bernoulliplein 18, was er zeer slecht aan toe. De vraag was eigenlijk niet meer of het zou instorten, maar slechts wanneer. Bij het controleren van de in het metselwerk opgenomen stalen liggers, bleken deze niet in staat het gewicht van de zich daarboven bevindende gevel en etages te dragen omdat de krachten onvoldoende konden worden afgevoerd. Bovendien waren de stalen balken zelf dusdanig aangetast door roest, dat hun oorspronkelijke draagvermogen sterk was gereduceerd. Om de liggers toch hun functie te kunnen laten blijven verrichten, is een hulpconstructie aangebracht en zijn ze zorgvuldig geconserveerd (afb. 10). Hiervoor moesten grote delen van het metselwerk worden verwijderd en opnieuw aangebracht. Met grote zorg zijn hiervoor stenen geselecteerd en is het voegwerk op kleur gebracht, om te voorkomen dat het metselwerk in de gevel een lappendeken zou worden. Een vergelijkbaar probleem met een ernstig verzwakte stalen balk had zich al eerder in de achtergevel van nummer 7 gemanifesteerd.

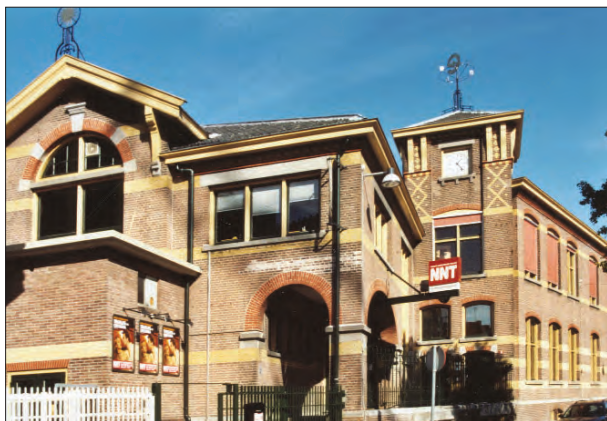
Afb. 12 Bloemstraat 38, na kleurherstel. Foto: Berend Raangs.

Door jarenlange verwaarlozing had het achterstallig onderhoud aan het gebouw zich opgestapeld. Voorafgaande aan de geplande schilderbeurt was het nodig plaatselijk herstel aan houtwerk van onder meer ramen, deuren en kozijnen uit te voeren. Vervolgens is het houtwerk geschilderd in de oorspronkelijke kleuren, zoals die bij kleurhistorisch onderzoek zijn vastgesteld<sup>9</sup>. Hierdoor is de eenheid in het gebouw teruggebracht en de relatie met de karakteristieke metselwerkbanden in gele steen hersteld (afb. 12).

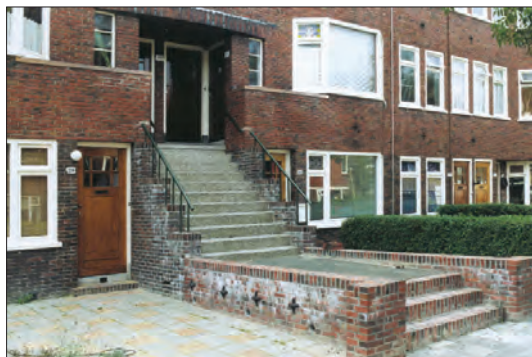
In dit geval betroffen de werkzaamheden het herstel van de zes benedenborden met gemetselde trap en de keermuurtjes. Door constructiefouten waren deze allemaal verzakt, als gevolg waarvan een groot deel van de keermuurtjes moest worden gesloopt en vervangen door nieuw metselwerk (afb. 14). Als bestratingmateriaal waren oorspronkelijk trottoirtegels gebruikt met ingestrooide basaltkorrels (basaltine). Deze tegels zijn niet meer in de handel. Gelukkig bevonden zich in de opslag van de gemeente voldoende exemplaren om het kapotte materiaal aan te vullen. Voor het herstel dat overigens meerdere werkzaamheden omvatte, is door de VvE's gezamenlijk een coöperatie ten behoeve van de renova-

Afb. 14. Diephuisstraat 28-30, herstelde trapopgang. Foto: Berend Raangs.

tie opgericht. De Gemeente heeft voor het herstel van de zes trapopgangen aan dit collectief een bescheiden subsidie 'beter verbeteren' beschikbaar gesteld. Het zijn de kleine dingen die het doen.

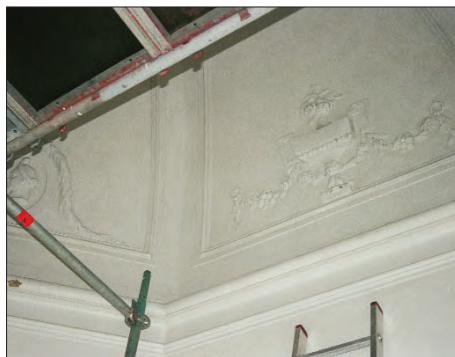
Afb. 17. Hereweg 2, tuinkoepel interieur, plafond tijdens de restauratie. Foto: Lut Gielen, Groningen.

De herstelwerkzaamheden betroffen primair het zorgvuldig conserveren en herstellen van waardevolle afwerkingslagen door decorateurfijnschilder Lut Gielen c.s. Het uit acht segmenten bestaande, zich als gevolg van lekkages in matige staat bevindende koepelvormige stucplafond is gereinigd en hersteld (afb. 17). De (oorspronkelijke) afwerking daarvan, bestaande uit twee verschillende tinten wit, gehooagd met goud om het reliëf in het stucwerk te versterken, is evenals de nog aanwezige stucornamenten op de wanden gerestaureerd, met uitzondering van het door de eigenaar niet gewenste hogen in goud. De geschilderde imitatiedecoratie aan de buitenzijde van de koepel is eveneens schoongemaakt, bijgewerkt en geconserveerd.

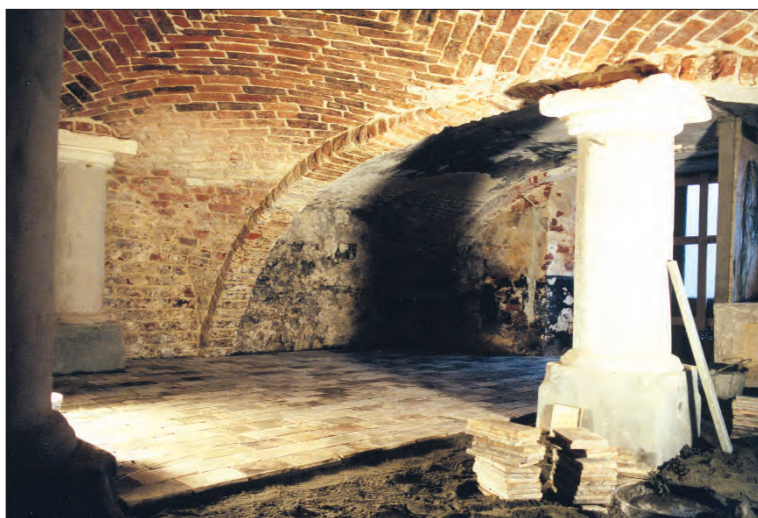
Afb. 18. Hoge der A 17, middeleeuwse kelder in het voorhuis tijdens herstelwerkzaamheden, met de recent toegevoegde zuilen. Foto: Marcel Verkerk.

In de middeleeuwse kelder zijn recente indelingsmuurtjes voor zover mogelijk verwijderd en heeft terughoudend herstel van gordelbogen, gewelfelden en kaarsnissen plaatsgevonden (afb. 18). Op eigen initiatief van de eigenaren zijn de ondersteunende constructies in de kelder voorzien van een curieuze ombouw in de vorm van zuilen.

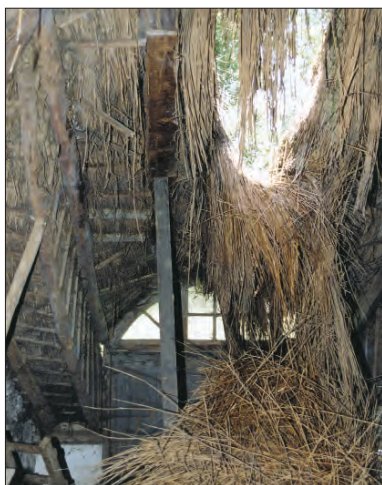
Afb. 21. Noorddijkerweg 22, gaten in het dak aan de noordzijde van de schuur, 2004. Foto: Marcel Verkerk.

Eind jaren negentig van de vorige eeuw verslechterde de boerderij door leegstand en verwaarlozing zienderogen. Vooral de rietbedekking op de bijschuur en de noordzijde van hoofdschuur werd zo slecht dat er gaten in het dak vielen waardoor de houten gebintconstructie dreigde te worden aangetast (afb. 21). Om verder verval van de inmiddels te koop staande boerderij te voorkomen is de eigenaar er in 2004 door de Gemeente op aangesproken. Omdat dit niet tot resultaat leidde, volgde in 2005 een aanschrijving op grond van de Woningwet, waarbij de eigenaar op straffe van het verbeuren van een dwangsom van € 75.000,- een aantal opgelegde werkzaamheden vóór 5 september van dat jaar uitgevoerd moest hebben. Een dergelijke aanschrijving wordt ingeschreven in het kadaster en gaat bij verkoop over op de nieuwe eigenaar en heeft daarmee een drukkend effect op de waarde van het onroerend goed. Als gevolg van de aanschrijving zag de eigenaar zich genoodzaakt de verkoopprijs fors te laten zakken, waarna geïnteresseerden zich meldden. De nieuwe eigenaar heeft de opgelegde herstelwerk-

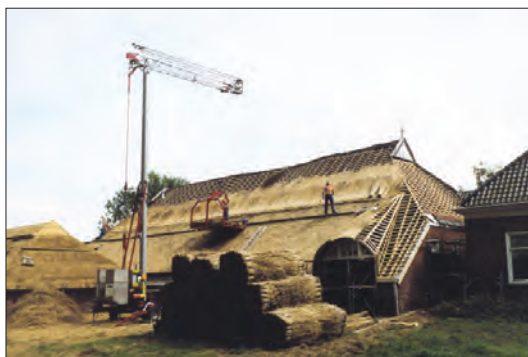
Afb. 22. Noorddijkerweg 22, de vernieuwing van het rietendak van hoofd- en bijschuur, 2005. Foto: Marcel Verkerk.

zaamheden aan het casco uitgevoerd en de boerderij vervolgens opnieuw te koop gezet (afb. 22). We houden u op de hoogte van het vervolg.

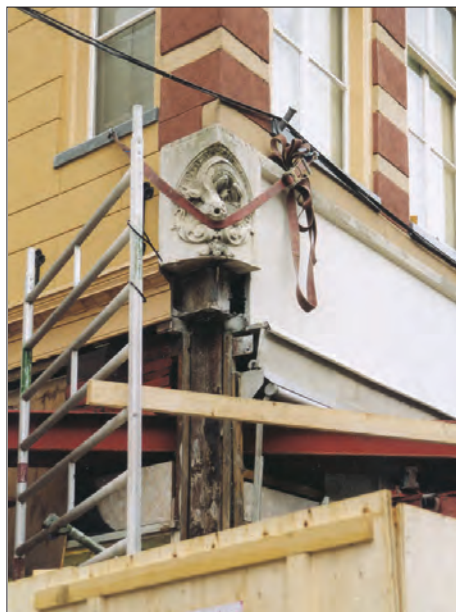
Afb. 24. Oude Ebbingestraat 52, verwijderde natuurstenen kolom tijdens herstel. Foto: Taco Tel.

Als gevolg van een aanrijding door een vrachtauto is de kolom onder de linkerhoek van het pand gedeeltelijk van zijn hardstenen sokkel en schamppaal geschoven en daarbij ernstig beschadigd (afb. 23). Omdat aanvankelijk onduidelijk was welke constructieve rol de kolom in de draagstructuur van het pand vervult, is hiernaar onmiddellijk onderzoek ingesteld. Daaruit bleek dat achter de kolom een stalen profiel aanwezig is, dat het gewicht van de erboven gelegen verdiepingen naar de fundering afvoert (afb. 24). De kolom van de natuursteensoort Euville moest worden gedemonteerd om hem te kunnen herstellen en opnieuw te doken. Dit laatste was nodig omdat de doken door de kracht van de aanrijding geheel krom waren gedrukt. De beschadigde blokken Euville zijn ingekort en vervangen door met zorg op kleur geselecteerde nieuwe blokken. De beschadigingen aan de hardstenen sokkel zijn uitgehakt en aangezuiverd. Vervolgens zijn

de verschillende onderdelen onderling op lood geplaatst en met behulp van nieuwe roestvaststalen doken met elkaar verbonden. De verzekering dekt de schade.

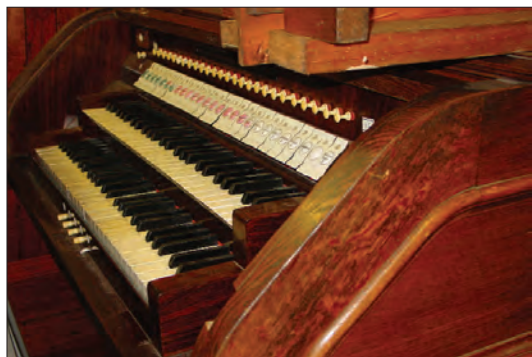
Afb. 26. Radesingel 2, orgel Sint-Jozefkerk, vóór de restauratie; boven: de speeltafel, rechts: de vaak gerepareerde flexibele koker tussen de balg en de windlade.  
Foto: Ton van Eck, Groningen.

Omvangrijk herstel heeft plaatsgevonden aan alle 'lekkende' onderdelen, door opnieuw verlijmen, van nieuw leer voorzien en het aanbrengen van nieuwe membranen en pakkingen. Daarnaast zijn er de nodige werkzaamheden verricht om de windvoorziening van het orgel te herstellen, onder meer door de plaatsing van een nieuwe windmachine in een geluiddempende kist tussen beide orgelkasten. Tevens zijn de windladen gerestaureerd en schoongemaakt. Het pijpwerk van het orgel verkeerde over het algemeen in redelijk goede staat en is voornamelijk alleen gereinigd. Wel is de oorspronkelijke dispositie van vóór 1942 hersteld, met gebruikmaking van onderdelen van Maarschalkerweerd of daarmee overeenkomend. Ook is de gecompliceerde pneumatische speeltafel geheel gereviseerd,

waarbij alle kapotte onderdelen zijn hersteld of vervangen en ontbrekende onderdelen zorgvuldig zijn bijgemaakt (afb. 26).

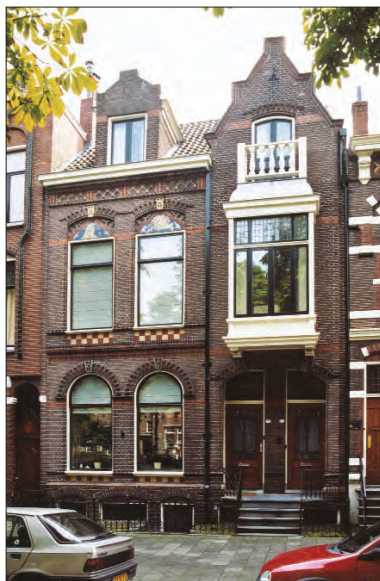
Afb. 28. Radesingel 7/7a, voorgevel, na herstel van de erker. Foto: Taco Tel.

Maar daar komt een kentering in. Verder verval van het gevelbeeld kon in 2005 in ieder geval worden gekeerd door bij de voorgenomen samenvoeging van de boven- en benedenwoning te voorkomen dat de bestaande dubbele entree zou worden vervangen door een enkele deur en daardoor geheel zou moeten worden vernieuwd. Tevens is de nieuwe eigenaar verleid om met behulp van een bescheiden subsidie in het kader 'beter verbeteren' de erker boven de entree te restaureren (afb. 28). Stukje bij beetje kan het pand zijn monumentaliteit met behulp van de 'beter verbeteren'-regeling zo geleidelijk aan weer terugkrijgen.
