# Jaarverslag restauraties in 2006

Berend Raangs en Joris van Haaften

## Inleiding

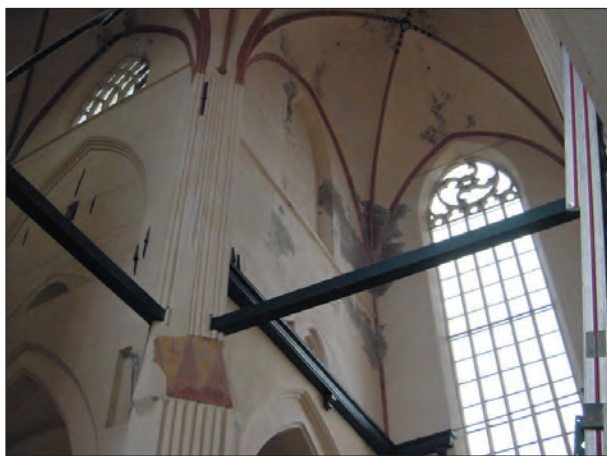
Afb. 3. Der Aa-kerk, pleisterproblematiek vóór de herstelwerkzaamheden in 2006. Foto: OVT architecten, Groningen.

Bij de voorbereiding van de herrestauratie van het stucwerk is onderzoek gedaan naar de oorzaken van de onthechting<sup>2</sup>. Omdat de problemen zich met name op de buitengevels voordeden, is in eerste instantie gekeken naar vochtproblemen als gevolg van slecht functionerende hemelwaterafvoeren en het doorslaan van sterk vochtbelaste gevels. Ook is nagegaan of het loslaten zou kunnen zijn ontstaan door zouten in de baksteen ondergrond, of door een verkeerde samenstelling van de bij de restauratie gebruikte mortel.

Uit dit onderzoek kwam al direct naar voren dat het stucwerk zelf onvoldoende onderlinge samenhang vertoonde en dat er vervolgens als redmiddel een te sterk filmvormende verf over het pleisterwerk is aangebracht. Om de waarnemingen te objectiveren zijn op twaalf plaatsen tot een diepte van 15 cm monsters genomen van zowel het pleisterwerk als van de achterliggende baksteen. Daaruit kwam in alle gevallen naar voren dat het oppervlak met meer of minder zout belast was; tevens bleek bij toenemende diepte een afnemende zoutbelasting te bestaan. Nergens bestond meer een onaanvaardbaar hoge vochtigheidsgraad, zoals ten tijde van de restauratie ongetwijfeld het geval zal zijn geweest. Op een aantal plaatsen moest de conclusie worden getrokken dat de nieuw aangebrachte pleister nota bene zelf een zoutbron vormde. Ook bleek het materiaal ongelijk van samenstelling en deels 'verbrand' als gevolg van te snelle droging na het aanbrengen. De bij de restauratie toegepaste materialen en de wijze waarop ze zijn aangebracht, zijn dus primair verantwoordelijk voor de geziene problemen. Er zat niets anders op dan ruim 3000 m<sup>2</sup> stucwerk opnieuw van de muur af te halen.

Na reiniging en voorbehandeling van de ondergrond is een uitgebalanceerde pleistermortel van Jahn opgebracht die in het verleden bij diverse kerkrestauraties zijn diensten heeft bewezen. Het pleisterwerk is afgewerkt met een minerale verf (witkalk). Nu de pleisterproblematiek hopelijk is opgelost, kunnen de werkzaamheden met betrekking tot conservering en de terugplaatsing van het huidige Schnitger-orgel ter hand genomen worden. Volgens de meest recente planning zal het orgel pas in 2011 weer in de Der Aa-kerk klinken.

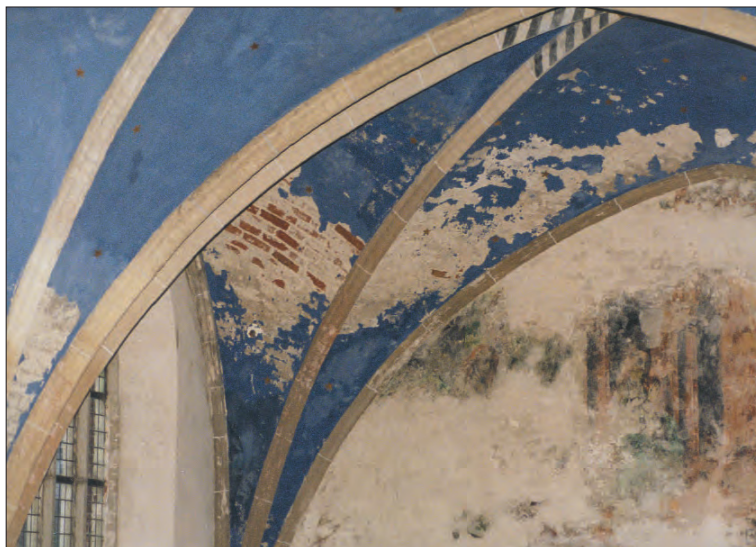
Afb. 10. Martinikerk, stucwerkproblemen op het gewelf van het hoogkoor, 2003.

In 2006 is het grijsblauwgekleurde stucwerk uit de jaren zestig van de vorige eeuw vanwege de slechte staat waarin het verkeerde weer geheel verwijderd (afb. 11). Het loslaten en uit elkaar vallen van de stuc laag was vermoedelijk het gevolg van 'verbranding' van de mortel bij het aanbrengen op de vermoedelijk kurkdroge baksteen gewelfvelden. Het ging er dan ook heel gemakkelijk vanaf, twee weken winst voor de aannemer. Net als bij de Der Aa-kerk ging het hier in feite om een (kostbare) herrestauratie van werkzaamheden die indertijd onvoldoende zorgvuldig zijn uitgevoerd. Bij het opnieuw pleisteren van het gewelf is net als bij de Der Aa-kerk voor een Jahn-mortel gekozen, vanwege goede ervaringen hiermee in het verleden (afb. 12). Vervolgens is het gewelf in een bijpassende verf hemelsblauw geschilderd (afb. 13).

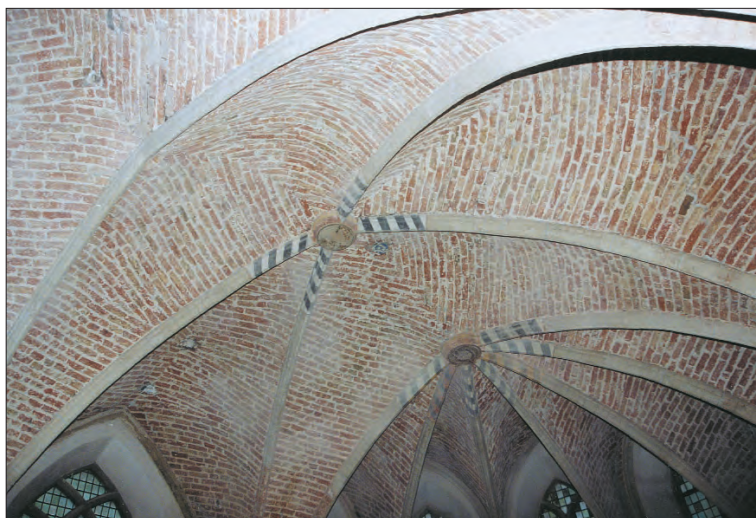
Afb. 11. Martinikerk, de schoongebikte gewelven, 2006. Foto: Taco Tel, collectie Dienst RO/EZ.

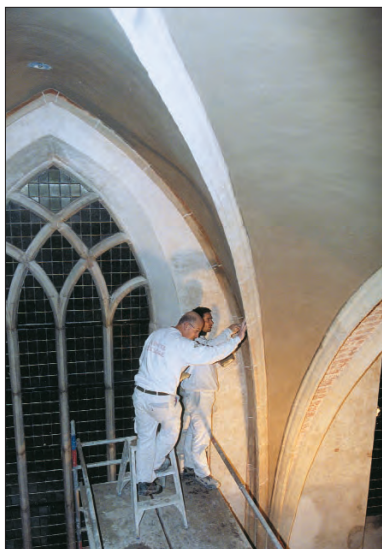
Afb. 13. Martinikerk, na het opnieuw schilderen van de gewelven.  
Foto: Taco Tel, collectie Dienst RO/EZ.

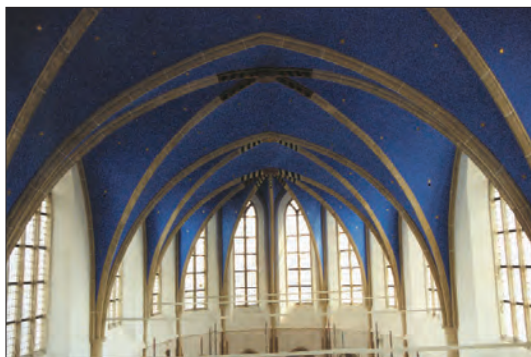
Afb. 12. Martinikerk, het opbrengen van een nieuwe pleisterlaag.  
Foto: Taco Tel, collectie Dienst RO/EZ.

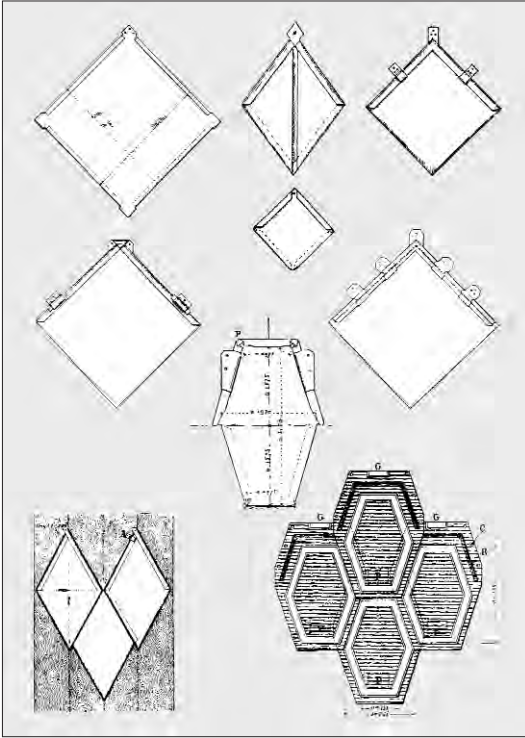
In 2006 bleek de dakbedekking, bestaande uit zinken losanges die mogelijk nog uit de bouwtijd dateerden, aan vervanging toe (afb. 20). Een groot voordeel ten opzichte van een traditioneel zinken dak was, dat er niet gesoldeerd hoefde te worden. Rond 1840 werden losagnes in Engeland reeds toegepast en korte tijd later ook in België. Als een van de oudste voorbeelden in Nederland geldt het in 1867 gebouwde Amstel Hotel in Amsterdam, waar ze tot op de dag van vandaag nog opzitten. Rond 1880 was de fabriek van F.W. Braat in Delft de belangrijkste producent van zinkwerken in Nederland<sup>13</sup>. Braat gaf in 1882 een catalogus uit met honderden door hem te leveren producten. Hoewel zink een metaal is dat over het algemeen niet met een erg lange levensduur wordt geassocieerd, is gebleken dat het op sommige plaatsen tachtig tot honderd jaar mee is gegaan. Om de levensduur te verlengen werd het materiaal vaak geschilderd om het corrosieproces te remmen. Ook de zinken losagnes op Parklaan 1 waren geschilderd.

Afb. 21. Parklaan 1, na aanbrengen van de nieuwe losagnes. Foto: Berend Raangs, collectie Dienst RO/EZ.

Om de cultuurhistorisch waardevolle bedekking te mogen vervangen, was primair van belang of de uiterste levensduur was bereikt, met andere woorden, of het nog mogelijk was door plaatselijke reparaties de levensduur van de dakbedekking als geheel te verlengen (instandhoudingsprincipe). Dit bleek niet het geval. Na advies van de Rijksdienst is daarom uiteindelijk vergunning verleend om nieuwe losagnes aan te brengen, identiek aan de oorspronkelijke (afb. 21). Vooralsnog blijven ze ongeschilderd.

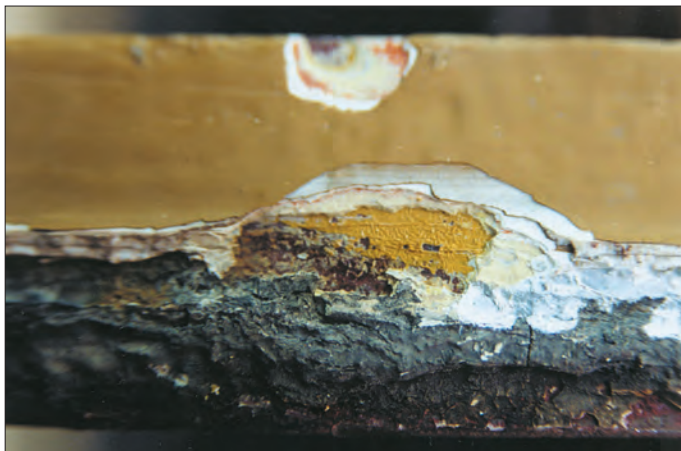
Al jaren ondervonden de gebruikers problemen met de karakteristieke stalen ramen. Men wilde daarom het liefst integrale vervanging. Na onderzoek en op aandrang van de Gemeente moest echter restauratie toch goed mogelijk zijn en uit het oogpunt van instandhouding natuurlijk ook het meest wenselijk. Nadat alle ramen door een ter zake deskundig staalbedrijf waren gedemonteerd, zag alles er beter uit dan verwacht. De problemen bleken vooral te zijn ontstaan door onoordeelkundig

onderhoud van de beweegbare delen. Deze waren met kit en dergelijke tochtvrij gemaakt, met als gevolg dat condensvocht van binnenuit voor omvangrijke roestvorming had gezorgd. Ook op door de schilder moeilijk te bereiken plaatsen had zich veel roest gevormd. Na verwijdering van het glas uit de sponningen zijn de stalen ramen ontroest, aangeheeld en van nieuwe conserveringslagen voorzien.

Afb. 22. Rabenhauptstraat 65, oude verflagen op de stalen ramen. Foto: Taco Tel, collectie Dienst RO/EZ.

Bij de demontage van de ramen zijn verschillende oudere kleurige afwerkingen aangetroffen, waaronder een pregnant geel als eerste afwerklaag op de menie (afb. 22). In overleg met de opdrachtgever is besloten om de teruggevonden originele gele kleur als uitgangspunt te nemen voor de kleurreconstructie op alle ramen en kozijnen. Omdat het gebouw in verband met de staat van onderhoud toch geheel opnieuw geschilderd moest worden, was dit geen onoverkomelijk probleem. Op zwartwit foto's, die kort na de oplevering in 1929 zijn gemaakt, is duidelijk te zien hoe het gebouw oorspronkelijk was afgewerkt. Alle ramen, erkers en dergelijke in één kleur, het metselwerk afgewerkt in wit, met uitzondering van het schoon metselwerk in ruwe mondsteen (afb. 23).

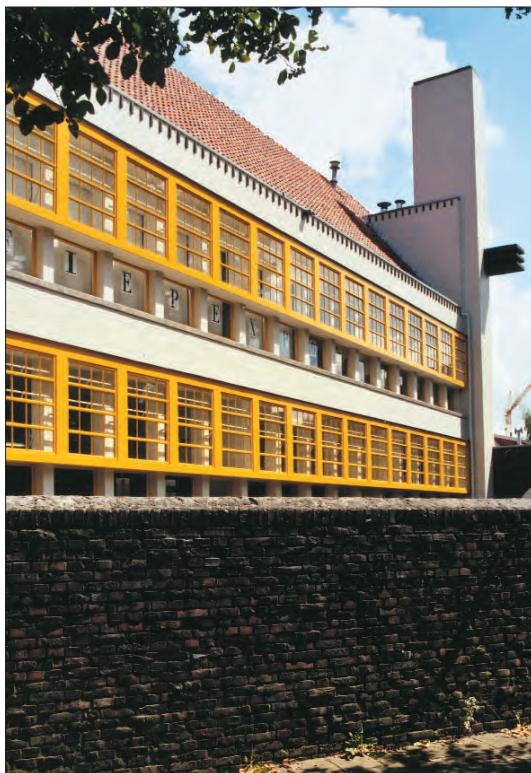
Afb. 24. Rabenhauptstraat 65, na kleurherstel. Foto: Berend Raangs, collectie Dienst RO/EZ.

Omdat het schilderwerk op de gevels ook in een vrij slechte staat verkeerde, is besloten die schoon te spuiten en opnieuw te schilderen (afb. 24). Bij het schoonmaken kwamen ook hier resten van de oorspronkelijke afwerking tevoorschijn in de vorm van een geelgrijsachtige witte kalklaag. Tevens bleek dat de ‘tanden’ onder de diverse boeiranden en de betonornamenten aan en op de schoorsteen zwart zijn geweest. Dit strookt eveneens met het beeld op de eerder genoemde oude foto.

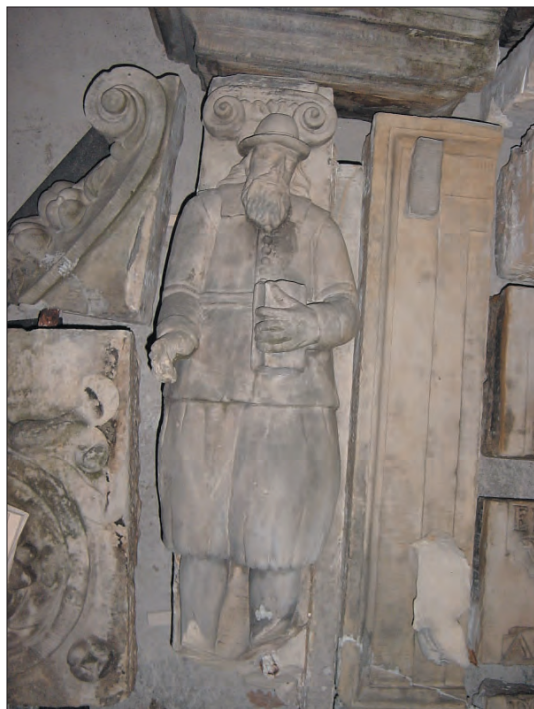
Afb. 25. Rademarkt 29, gedemonteerde gehavende natuursteen onderdelen van de poort. Foto: OVT architecten, Groningen.

Al decennia lang zijn er problemen met de instandhouding van het natuursteen van het poortje, omdat stukken ervan afbrokkelen. Dit vindt met name plaats in het bovenste deel en wordt veroorzaakt door de ijzeren doken waarmee de natuursteenonderdelen onderling met elkaar verbonden zijn. Als gevolg van roestvorming zetten de doken uit en wordt de natuursteen uit elkaar gedrukt, waardoor ze scheurt en stukken los komen te zitten. Herstelwerkzaamheden in de jaren dertig, zestig en tachtig van de vorige eeuw hebben dit proces niet kunnen stoppen. Om te voorkomen dat op termijn alle zandsteenonderdelen kapot zouden gaan, is besloten het natuursteenwerk tot op de kroonlijst geheel te demonteren (afb. 25). In de werkplaats van de steenhouwer is vervolgens nagegaan hoe de verschillende onderdelen het best gerestaureerd konden worden. De meeste herstellingen zijn uitgevoerd met een reparatiemortel. Enkele delen moesten helaas compleet worden vervangen. Tot slot is het geheel met roestvaste stalen doken op zijn plaats weer in elkaar gezet (afb. 26).

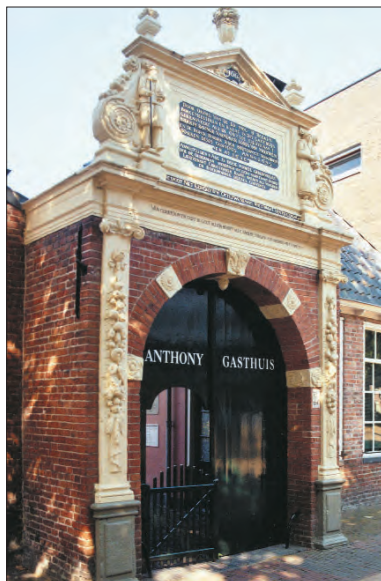
Afb. 26. Rademarkt 29, poort van het gasthuis na herstel. Foto: Berend Raangs, collectie Dienst RO/EZ.

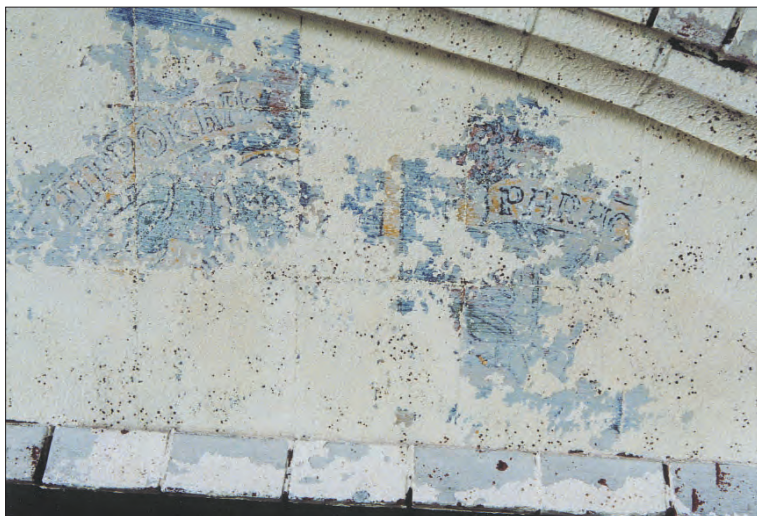
Afb. 36. Zuiderpark 18, tegeltableau boven een van de ramen tijdens het schoonmaken.

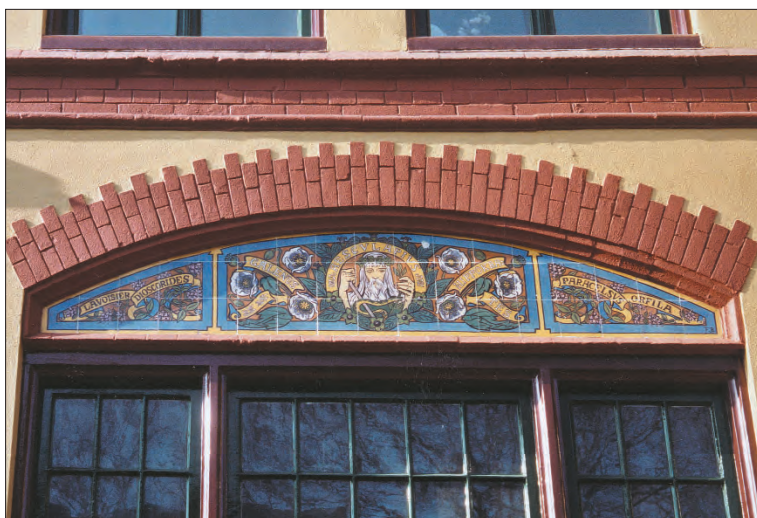
Afb. 37. Zuiderpark 18, het tegeltableau na reiniging en kleurherstel van de gevel.
