# Jaarverslag restauraties in 2008

Berend Raangs en Joris van Haften

## Inleiding

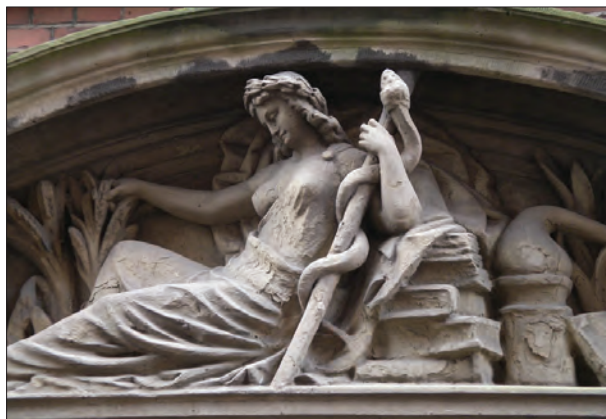
Afb. 8. Broerstraat 9, fronton boven ingang, detail, vóór herstel. Foto: Jurriens, Groningen.

De onderhoudstoestand van het gebouw bleek bij inventarisatie zeer te wensen over te laten. Vooral de schade aan het natuursteenwerk was zorgwekkend, met name de ornamenten die vervaardigd waren uit Udelfanger zandsteen. Deze steensoort gaat in de loop der tijd snel achteruit als gevolg van winderosie. De banden van Bentheimer zandsteen verkeerden nog in goede staat. Op plaatsen waar onherstelbare schade was ontstaan, is de Udelfanger zandsteen vervangen. Indien mogelijk is de zandsteen gerepareerd en aangeheeld met een instant reparatiemortel. Het beeld van Hygieia in het fronton was zo zwaar aangetast dat is overwogen om hiervan een replica te laten maken (afb. 8). Uiteindelijk is toch besloten het beeld met reparatiemortel te herstellen (afb. 9). Overigens zijn ook herstelwerkzaamheden uitgevoerd aan dakbedekkingen, gootbekledingen en hemelwaterafvoeren. Als afsluiting van de werkzaamheden is het schilderwerk in de oorspronkelijke kleuren hersteld (afb. 10).

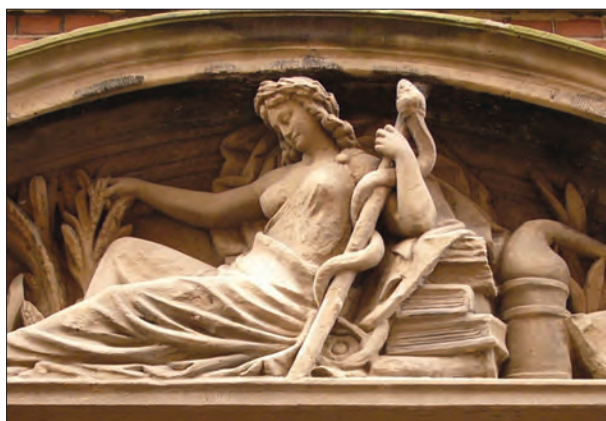
Afb. 9. Broerstraat 9, fronton boven ingang, detail, na herstel. Foto: Berend Raangs, collectie Dienst RO/EZ.

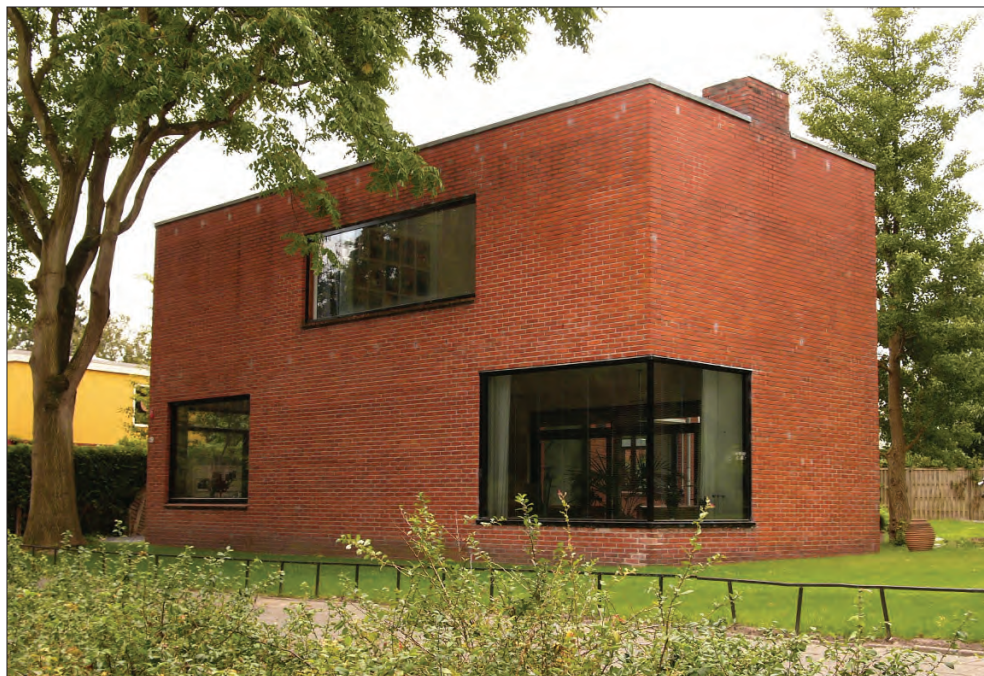
De nieuwe eigenaar laat opnieuw onderzoek doen naar de onderhoudstoestand. De uitkomst daarvan valt mee. Zo is het bijvoorbeeld niet nodig dat alle houten kozijnen en ramen worden vervangen. Wel zijn er forse problemen van bouwfysische aard. De kruipruimten blijken erg vochtig, met schimmelvorming als gevolg. Ook zijn er problemen in de dakconstructie als gevolg van condensatie. Het zijn eigenlijk vooroorlogse problemen die zijn ontstaan door een kennisleemte bij de architect. In de huidige tijd zijn ze goed oplosbaar.

Afb. 18. Goeman Borgesiuslaan 157 na de herstelwerkzaamheden, gezien vanuit het noorden.

In overleg met de restauratiedeskundige van de gemeente is het verrotte houtwerk zorgvuldig aangeheeld en zijn uiteindelijk alle technische gebreken opgelost. Instandhouding en herstel van oorspronkelijk materiaal, detaillering en kleurgebruik vormde daarbij het uitgangspunt. Om de woonkwaliteit van het huis te verbeteren is wel toestemming verleend om dubbele beglazing aan te brengen. Daar-

mee samenhangend en ter voorkoming van condensvorming zijn ook de ventilatiemogelijkheden van het pand verbeterd. Voor het herstel van de twee schuiframen op de verdieping is nog geen oplossing gevonden. De grote glasplaten rollen op een systeem dat moet worden vervangen maar niet meer leverbaar is. De inrichting van de keuken en de badkamer zijn overigens wel aan deze tijd aangepast. Het buiten-schilderwerk dat was overgeschilderd met aluminiumverf is teruggebracht in de oorspronkelijke zwarte Sadolin beitsverf (afb. 18).

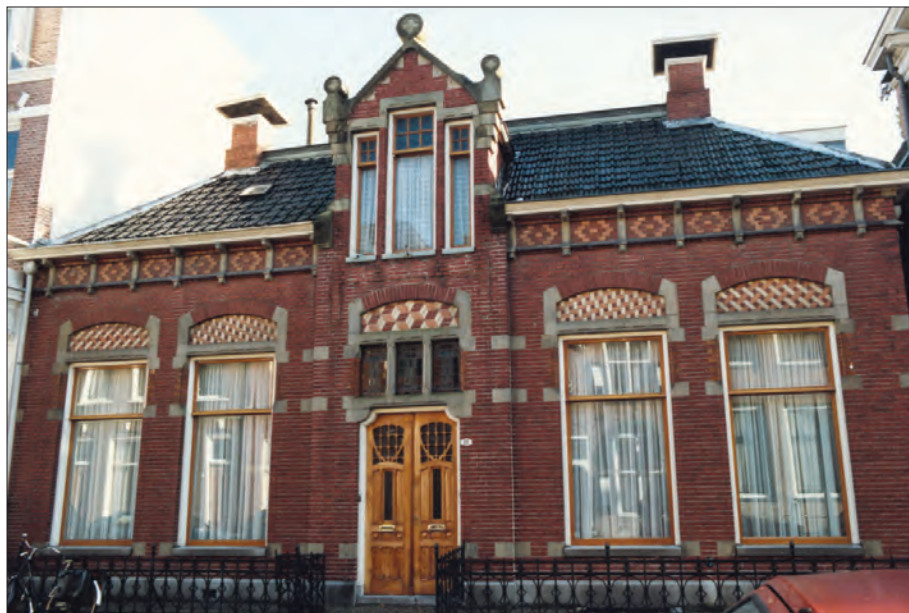
Afb. 19. Marktstraat 12, voorgevel met origineel voegwerk in 1993. Foto: Rita Overbeek, collectie Dienst RO/EZ.

Het nieuwe front geeft het pand op het eerste gezicht nog meer het aanzien van een dorpspastorie dan het al had. Je zou het daarom niet zo snel in de voorname Marktstraat verwachten. De voorgevel is echter buitengewoon zorgvuldig en met grote aandacht voor het detail gemaakt. De natuurstenen onderdelen, de versierde boogtrommels, de rijk bewerkte hardhouten dubbele voordeur met bovenlicht en het verfijnde metselwerk verraden groot vakmanschap (afb. 19). Dat geldt ook voor het smeedijzeren hek.

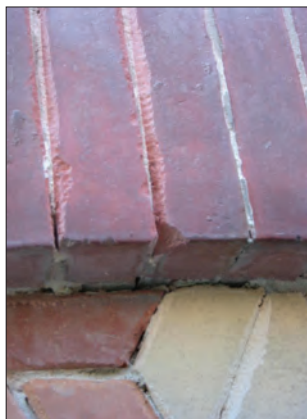
Dit gave beeld werd ruw verstoord toen de eigenaar zonder overleg met de gemeente opdracht had gegeven om het voegwerk dat plaatselijk gebreken vertoonde, geheel te vernieuwen. De bestaande voeg is daarbij met hiervoor ongeschikt gereedschap grof verwijderd (afb. 20 en 21). Toen een inspecteur van bouw- en woningtoezicht poolshoogte kwam nemen, was het grootste deel van de gevel al onder handen genomen. Het werk is direct stil gelegd. Een legalisatie-aanvraag op grond van de Monumentenwet om ook het resterende voegwerk te mogen verwijderen, kon niet worden gehonoreerd. In overleg met betrokkenen is het beschadigde geveldeel vervolgens zo goed mogelijk bijpassend opnieuw gevoegd. Dit kon niet voorkomen dat er nu een groot verschil bestaat tussen de fijne oorspronkelijke voeg en het veel grovere nieuwe werk.

Afb. 21. Marktstraat 12, het *corpus delictum*.

Afb. 20. Marktstraat 12, gemetselde boog boven venster met nog gave voeg (rechts) en verwijderde voeg met beschadigde steen (links).

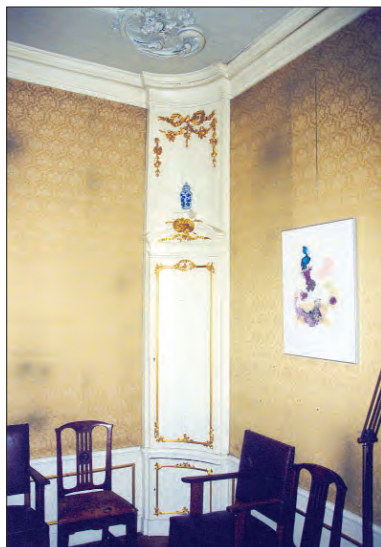
Afb. 23. Martinikerkhof 26, interieur herenkamer vóór restauratie in 2008.

gedateerd. In het interieur van de herenkamer is dus sprake van een curieuze mix van rococo en neo-rococo. Dankzij informatie van het voormalige beheerdersechtpaar dat van 1958 tot 1981 in het pand heeft gewoond, weten we onder meer dat bij hun komst het houtwerk van de herenkamer grijsgroen met beige was geschilderd en de vlakken van vrij donker gebloemd behang waren voorzien. Volgens hen kreeg het interieur in 1963 de afwerking van vóór de restauratie in 2008: wit geschilderd houtwerk met in goud gehoopte ornamenten en een gele bespanning (afb. 23)<sup>10</sup>.

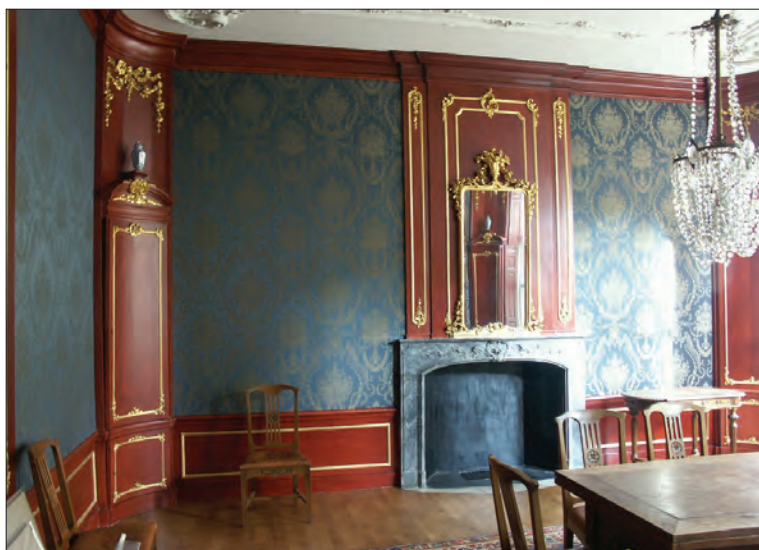
Afb. 24. Martinikerkhof 26, interieur herenkamer na restauratie in 2008. Foto: Taco Tel, collectie Dienst RO/EZ.

houtwerk worden vastgesteld, met bladgoud op de lijsten en de ornamenten<sup>11</sup>. Deze moet er dus al heel lang opgezeten hebben. Op grond hiervan is besloten om deze afwerking in gereconstrueerde vorm terug te brengen en als uitgangspunt te nemen voor de verdere aankleding van de kamer. Daarbij passend is een blauwe zijdedamast bespanning gezocht, die op traditionele wijze op het bestaan- de rachelwerk is aangebracht (afb. 24).

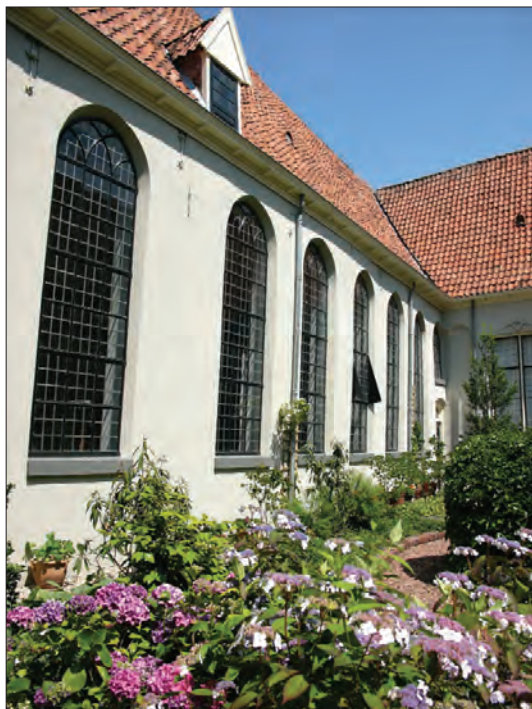
Afb. 26. Pepergasthuis, zuidgevel kerk na herpleistering. Foto: Berend Raangs, collectie Dienst RO/EZ.

De grote restauratie van het complex in 1989-1991 had primair betrekking op de verbetering van de woonkwaliteit van de oorspronkelijke eenkamerwoningen. Daarnaast werd omvangrijk achterstallig onderhoud aan de overige gebouwen uitgevoerd. Daarbij werd ondermeer de zuidgevel van het kerkgebouw ontleisterd. Om de bouwsporen uit het verleden zichtbaar te laten, is toen vervolgens besloten om de gevel niet opnieuw van een pleisterlaag te voorzien. Het zichtbare resultaat daarvan was een gehavende baksteen schil met daarin grotendeels ingehakte gietijzeren ramen<sup>13</sup>. De afgehakte baksteen van de zuidgevel nam echter, zoals te voorzien was, als een bloempot water op. Dit zorgde aan de binnenzijde van de kerk voor grote vochtproblemen met loslatend binnenpleisterwerk als gevolg. In 2008 is daarom besloten de buitengevel weer opnieuw te bepleisteren (afb. 26). Het beschadigde binnenpleisterwerk moest vervolgens ook geheel worden vervangen.

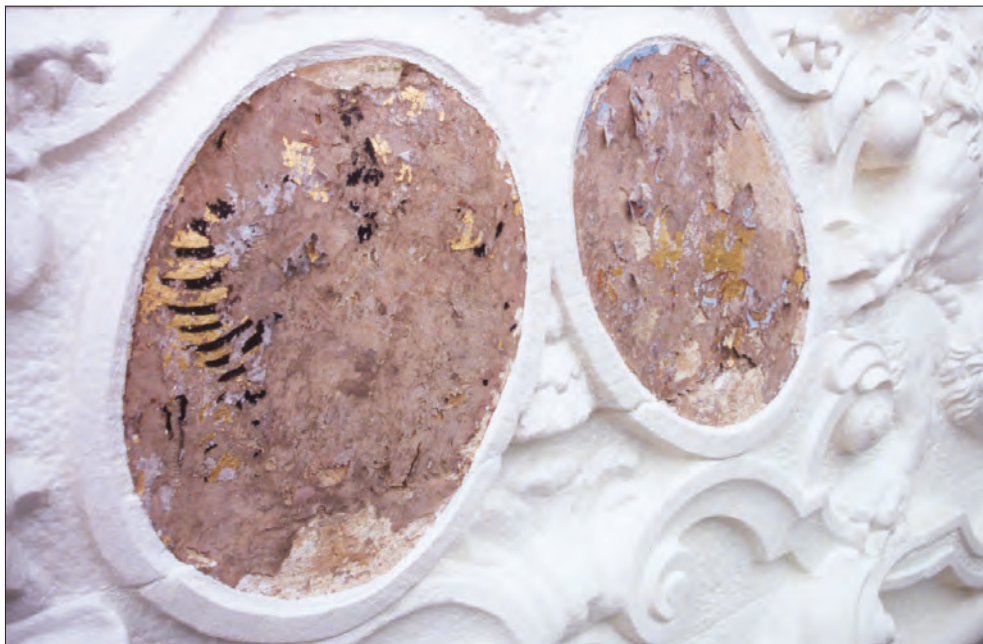
Afb. 36. Vismarkt 40, in 2008 aangetroffen verfresten op de medaillons. Foto: Taco Tel, collectie Dienst RO/EZ.

Bij het onderhoud van het buitenschilderwerk kwam de vraag naar voren hoe om te gaan met de schamele resten van de beschildering in beide medaillons in het topstuk van de klokgevel. De aangetroffen verfresten dateren vermoedelijk uit de tijd dat verzekeringsmaatschappij De Nederlanden van 1845 in het pand gehuisvest was (1906-1976). Het locale agentschap van de nationaal opererende firma werd in de wapenschilden gesymboliseerd door een tweekoppige adelaar met het Groningse stadswapen (links) en de Nederlandse Leeuw (rechts). De verfresten waren echter zo fragmentarisch dat ook hiervan een complete reconstructie zou moeten worden gemaakt (afb. 36). Conservator E. Knol van het Groninger Museum en historicus R. Alma kwamen met het voorstel om de wapenschilden van het echtpaar Daniel Henri l' Argentier du Chesnoy en Elysabeth Petronella Lewe van Aduard aan te brengen. Dit echtpaar was immers de opdrachtgever van de grote verbouwing in 1723, waarbij de klokgevel is aangebracht. Dat zou resulteren in drie gouden kandelabers op een blauwe achtergrond (links) en een rode leeuw op een

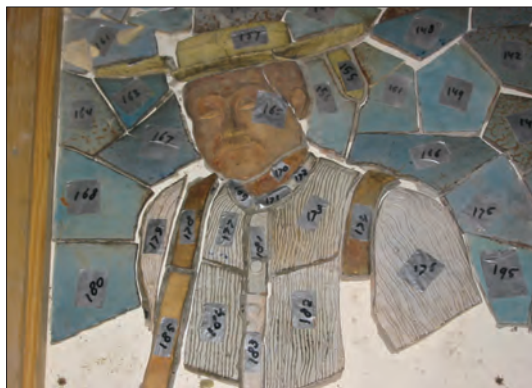
Afb. 38. Westerkade 15, De Kaasdragers in fragmenten, deels aan gruzelementen.

In 2002 bleek het tegeltableau plotseling verdwenen. De eigenaar had hier naar eigen zeggen opdracht toe gegeven omdat 90% los zat als gevolg van heiverkzaamheden voor de parkeergarage annex winkelcentrum Westerhaven. Dit was nieuwe informatie voor de gemeente. Overigens bleek uit de nog aanwezige restanten dat een deel van het tableau op ondeskundige wijze was losgebikt, waardoor forse schade aan het kunstwerk was ontstaan (afb. 38). De eigenaar was uiteindelijk bereid het tableau met een subsidie van de gemeente te laten restaureren maar wilde het graag in het interieur van het gebouw opnemen om de gevel zo veel mogelijk open te kunnen maken als winkelpui. De gemeente vond dat het tableau voor iedereen zichtbaar moest blijven en was daarom alleen bereid mee te werken aan verplaatsing binnen de zone van de pui. Na jaren touwtrekken zijn de losse fragmenten door Koninklijke Tichelaar Makkum geplakt en gerestaureerd. Daarbij moesten 33 stukken nieuw worden bijgemaakt. Sinds september 2008 is De Kaasdragers weer terug op de Westerhaven (afb. 39).

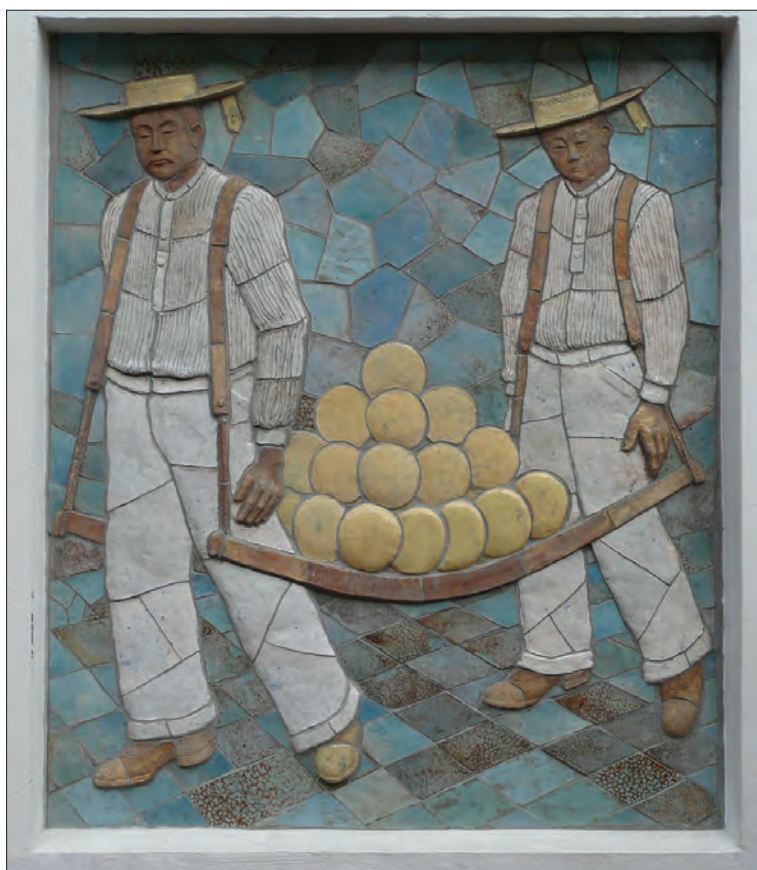
Afb. 39. Westerkade 15. De Kaasdragers na restauratie. Foto: Taco Tel, collectie Dienst RO/EZ.
