# ***Restauraties die in 1995 gereed zijn gekomen***

*Berend Raangs/ Joris van Haaften*

## **Inleiding**

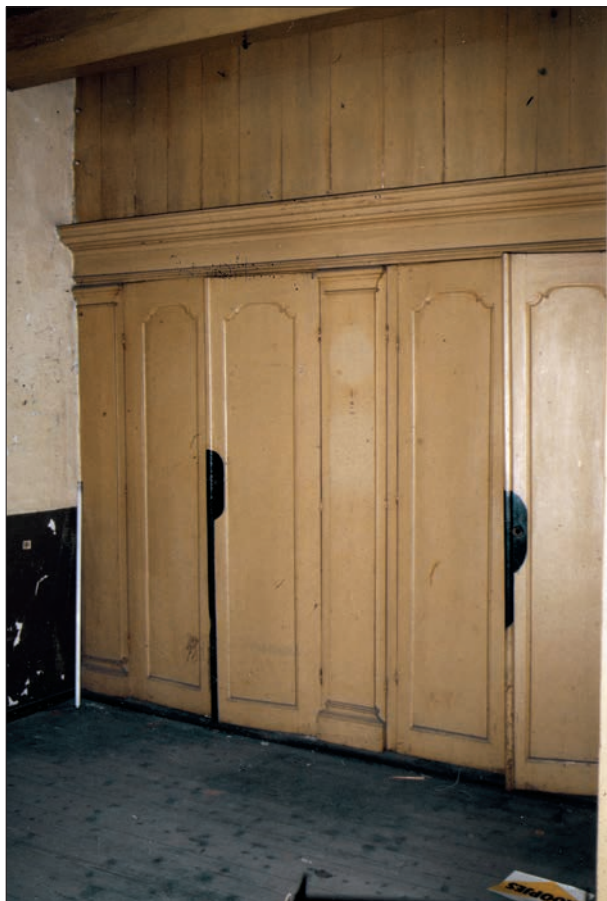
- Afb. 3. Herestraat 40/40a, Hoogstraatje 1/3/5, 18de-eeuwse kastenwand op de verdieping van Hoogstraatje 3, vóór restauratie. Foto: gemeente Groningen.
- Afb. 4. Hervormde kerk te Dorkwerd, gietijzeren dakgoot op de toren. Foto: Architectenbureau van der Veen & Bos, Groningen.

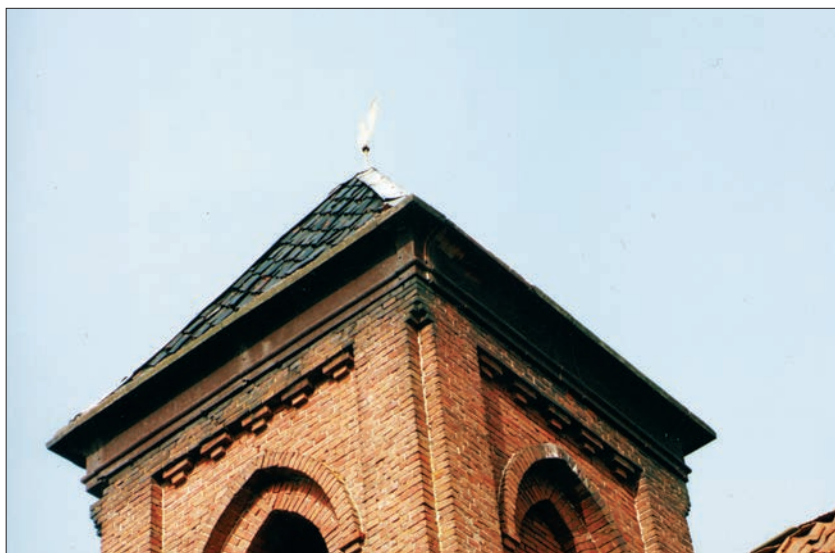
interieur van de kerk. De tweede, in 1995 afgesloten fase, had betrekking op het exterieur van het kerkgebouw en de restauratie van de toren, waarbij een zeer conserverende benadering is gevolgd. Hierbij konden de oorspronkelijke gietijzeren goten van de toren worden behouden (afb. 4). De nog uit te voeren derde fase is noodzakelijk vanwege problemen in de fundering.

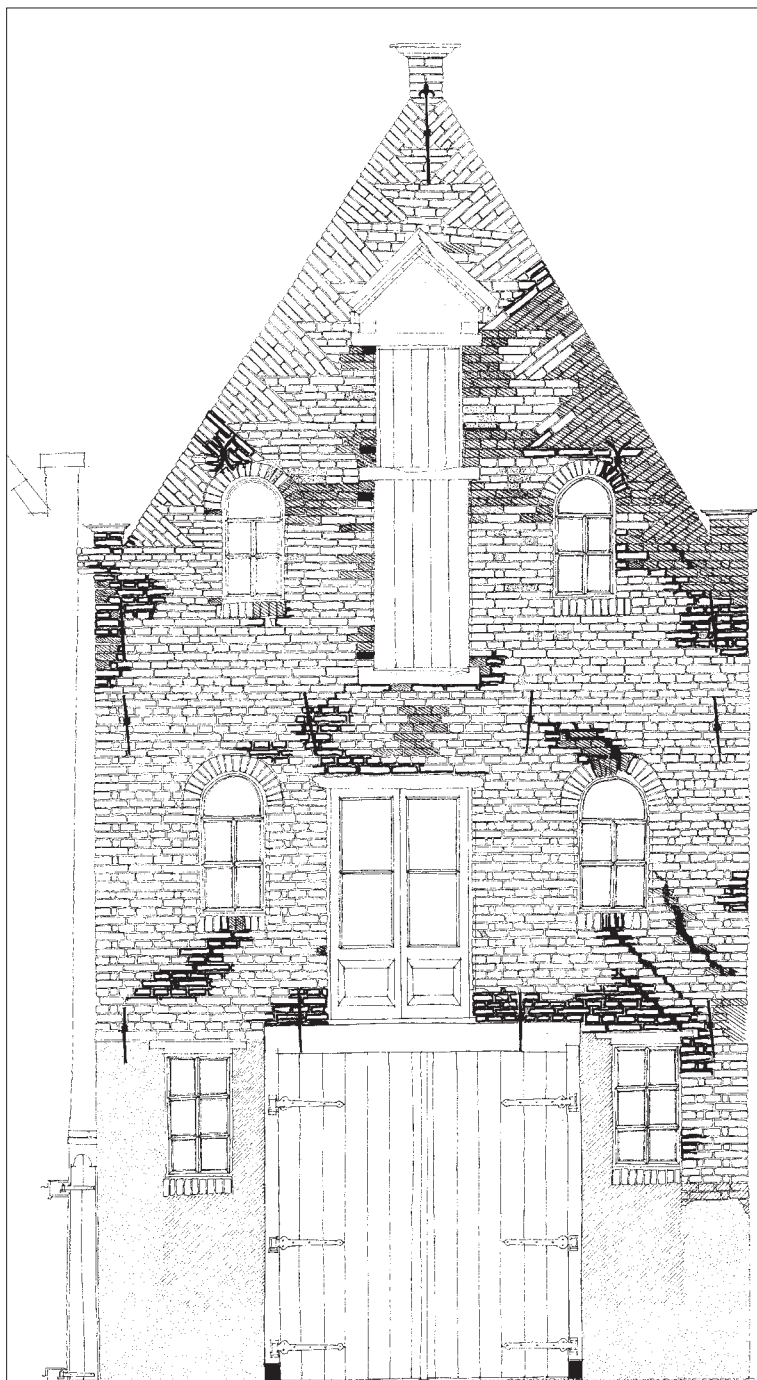
Afb. 5. Kleine Butjesstraat 3, voorgevel. Tekening: architectenbureau van der Veen & Bos, Groningen.

Het betreft twee zwaar verwaarloosde van oorsprong 17de-eeuwse pakhuissjes achter de panden Oude Ebbingestraat 54 en 56. Kleine Butjesstraat 3 (afb. 5) is nog in grote mate origineel, nummer 5 is op onderdelen in de 19de eeuw vernieuwd. De pakhuissjes hebben een zeer conserverende restauratie ondergaan.

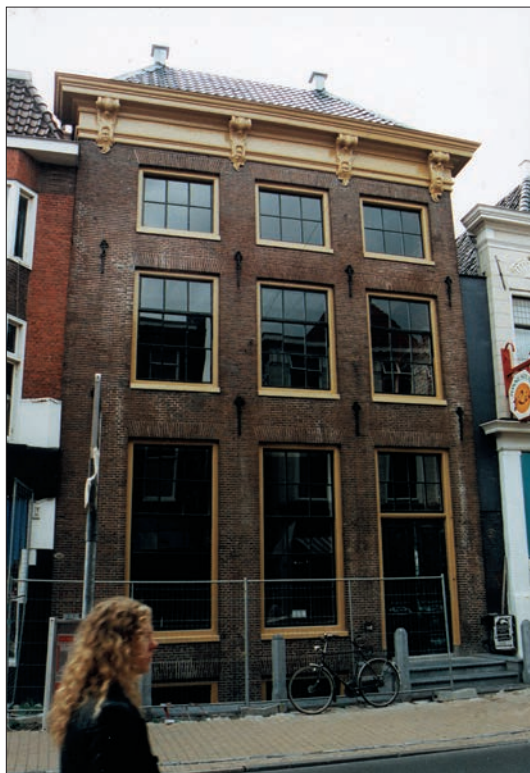
Het pand bevat de restanten van wat ooit een groot middeleeuws stenen huis moet zijn geweest. In het midden van de 18de eeuw is vóór de middeleeuwse voorgevel een nieuwe gevel geplaatst met als onderdeel van de kroonlijst vier fraai gesneden Lodewijk-XV-panels onder de goot. De recente restauratie volgde op een voor het gebouw turbulente periode waarin kortstondige gebruik, leegstand, kraak ontruiming en brand elkaar afwisselden. Omdat de achtergevel, het dak en de meeste balklagen in de loop der tijd reeds waren verdwenen, betrof de restauratie conserverend herstel van de oorspronkelijke bouwmuren, herstel en reconstructie van het gevelbeeld (voorgevel en dak, afb. 7) en overigens de inbreng van nieuwe vloeren en een trappenhuis in beton. Het uitgevoerde bouwhistorisch onderzoek in het object zal volgend jaar worden belicht.

Afb. 7. Oosterstraat 33, voorgevel na restauratie. Foto: gemeente Groningen.

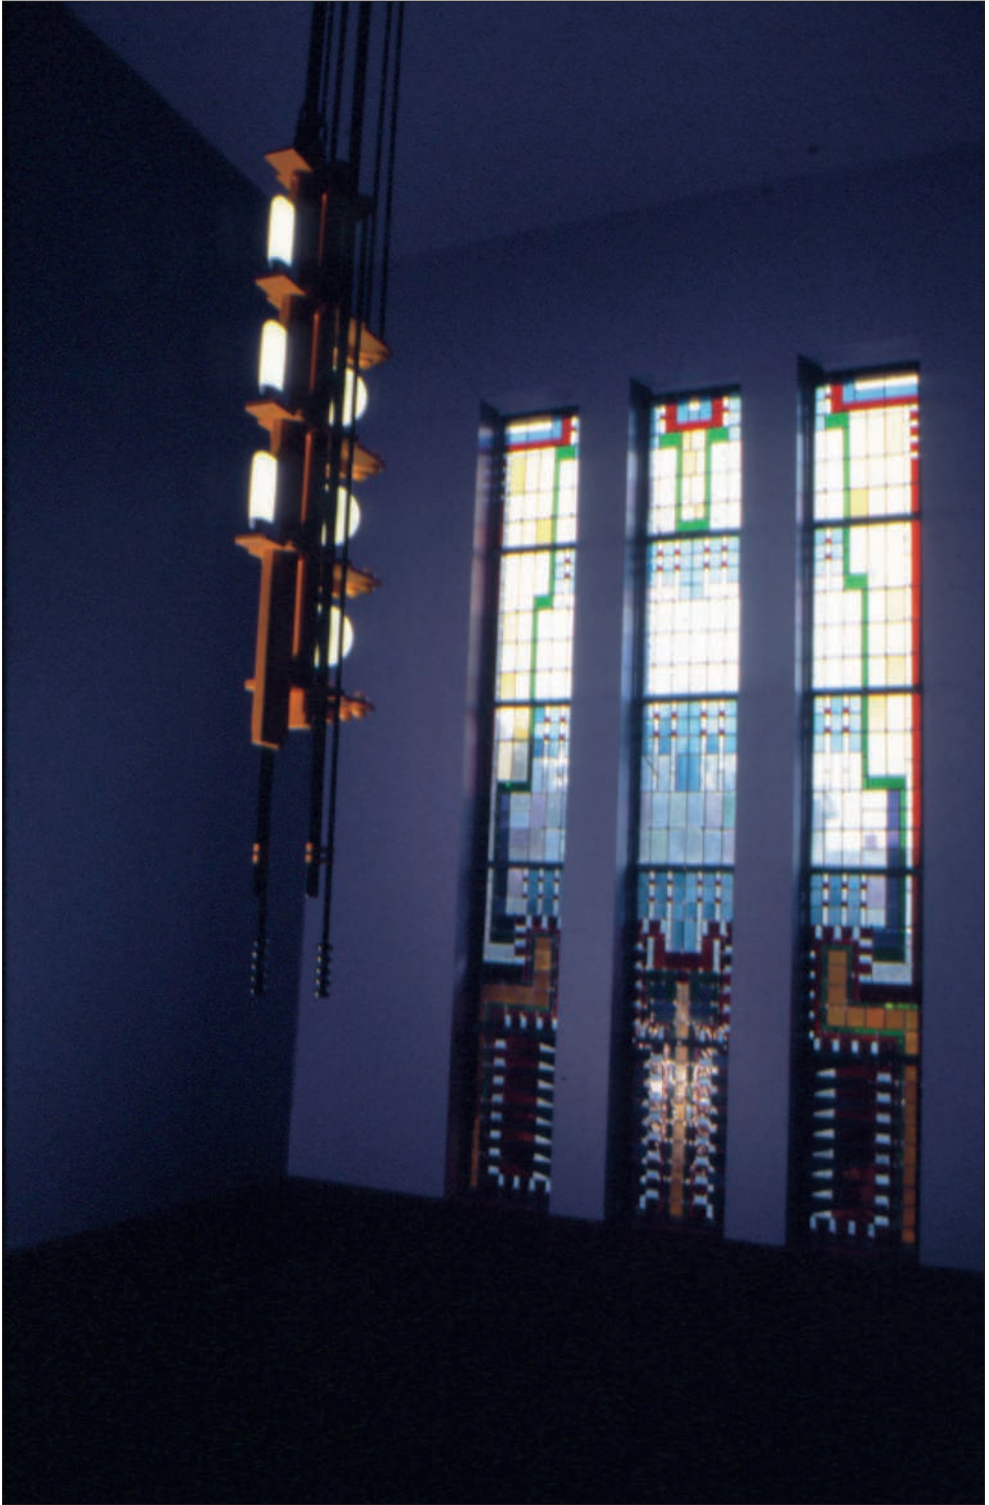
Afb. 8. Parkweg 128, interieur hal na restauratie. Foto: gemeente Groningen.

Parkweg 128 is een in de stijl van de Amsterdamse school futuristisch vormgegeven symmetrisch dubbelschoolgebouw uit 1927 naar ontwerp van de architect van Gemeentewerken S.J. Bouma, met fraai gekleurde mozaïek-ramen gevat in glas in lood. De restauratie betrof een groot onderhoud beurt aan daken metselwerk en vensters. Daarnaast heeft kleurreconstructie plaatsgevonden. De (stalen) kozijnen en ramen en het houtwerk van het exterieur aan de Parkwegzijde bleken oorspronkelijk in de primaire kleuren geel, blauw en rood geschilderd te zijn geweest. In het interieur heeft kleurreconstructie plaatsgehad in de gangen en de beide trappenhuisen. Een oorspronkelijke lamp hieruit (naar ontwerp van Bouma) bleek nog op zolder te liggen en kon worden gerestaureerd (afb. 8), een tweede is hiernaar gecopieerd.
