# *Jaaroverzicht restauraties in 1998*

*Berend Raangs en Joris van Haften*

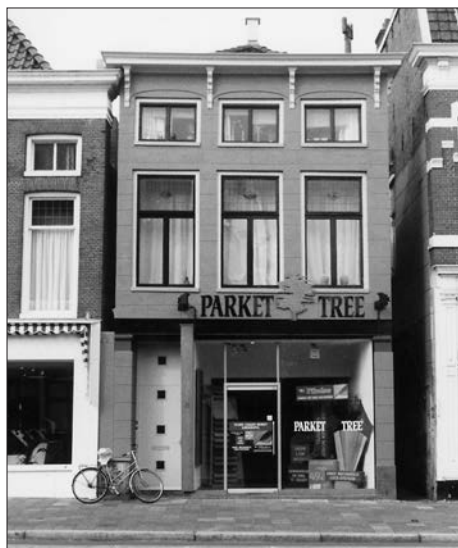
Afb. 2. Damsterdiep 8, na herstel.  
Foto: Jaap Buist.

Bedrijfspannd met bovenwoning, gesitueerd in de gesloten noordelijke gevelwand van het Damsterdiep en gebouwd circa 1870 in een eclectische bouwstijl. Als gevolg van de modernisering van de winkelpui was het nodig om ook verbeteringen uit te voeren aan het bovenste deel van de gevel. Met name herstel van het in blokken uitgevoerde stukadoorswerk, het verbeteren en het herstellen van de gootlijst, kozijnen en ramen. Tijdens voorbereidende werkzaamheden voor het plaatsen van de nieuwe winkelpui kwam de ijzeren puibalk uit het begin van deze eeuw tevoorschijn. Na conservering kon deze weer gebruikt worden. Het bovenste deel van de gevel heeft weer kleur gekregen. Daarbij zijn de stucwerk-blokken in een groengrijze imitatiezandsteen geschilderd (afb. 2).

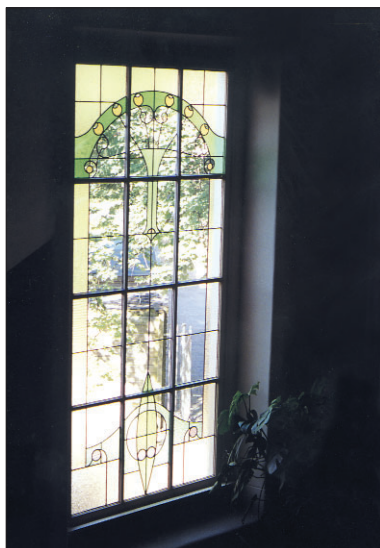
Afb. 5. Gedempte Zuiderdiep 98,  
glas-in-loodramen in trappenhuis.  
Foto: Jaap Buist.

Het schoolgebouw uit het begin van de 20e eeuw verloor eind jaren '70 zijn onderwijsfunctie. Vervolgens heeft het gebouw diverse bestemmingen gehad. Eind jaren '80 had de Gemeente het voornemen het gebouw te slopen ten behoeve van een huisvesting van de Dienst RO/EZ. Toen nieuwbouw te duur bleek, is het gebouw (tijdelijk) gehandhaafd en verbouwd. Het niet bijzonder monumentale gebouw bezit een fors trappenhuis met fraaie glas-in-loodramen. Nu de sloopplannen geheel naar de achtergrond zijn verschoven, zijn de Jugendstil-achtige glas-in-loodramen weer hersteld (afb. 5).

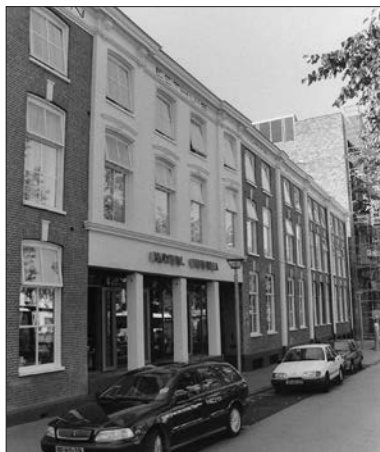
Afb. 4. Gedempte Zuiderdiep 8,  
voorgevel na verbouw.  
Foto: Jaap Buist.

Om de hotelfunctie beter te laten functioneren werd recent een ingrijpende verbouwing van de entree uitgevoerd. Om binnen de symmetrie van de oorspronkelijke gevel een oplossing te vinden, is het middengedeelte hiervan op de begane grond geheel opengelegd. Tevens is van de gelegenheid gebruik gemaakt de witte verf van de gevels te verwijderen, waardoor het gebouw zijn bakstenen uiterlijk weer terugkreeg. Overigens is het wit op alle stucornamenten, die natuursteen imiteren, gehandhaafd waardoor de architectuur weinig plastisch overkomt (afb. 4).

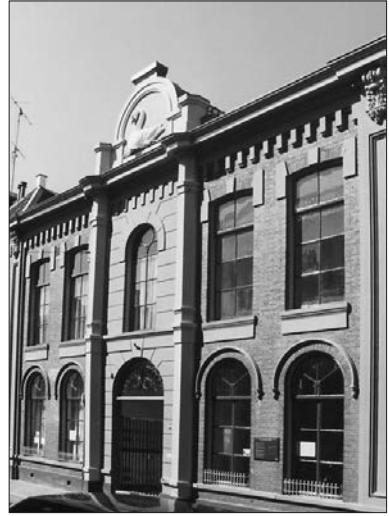
Het exterieur, met name het monumentale gevelfront langs de Haddingestraat, is op materiaal en kleurgebruik onderzocht (afb. 7). Hierbij bleek dat aan het stucwerk destijds kleurpigment is toegevoegd en dat het pas later (in diverse

Afb. 7. Haddingestraat 23, na restauratie.

lichtere tinten) is overgeschilderd. Uiteindelijk was de laatste afwerking een witte kleur. Het karakter van de architectuur was hierdoor sterk afgezwakt. Daarom is besloten kleurreconstructie uit te voeren: grijs als imitatie van hardsteen en geel als imitatie van zandsteen. De kleur van de kozijnen kon niet worden achterhaald, op het raamhout werd een paarsrode kleur aangetroffen. Deze kleur is opnieuw aangebracht. Als bijzonderheid kan nog worden opgemerkt, dat bij de verwijdering van het stucwerk op de noordgevel (buitenzijde) van het kerkgebouw, de oude 17e-eeuwse afwerking is teruggevonden, namelijk metselwerk afgewerkt met een rode verfstof met hierop wit geschilderde voegen. Deze vorm van afwerken heeft in de noordelijke streken van Europa een lange traditie en kwam zowel binnen als buiten voor. Bij de restauratie is de gevel niet opnieuw bepleisterd, zoals aanvankelijk in de bedoeling lag, maar van een kalklaag voorzien. Het gedeelte met de oorspronkelijke rode afwerking is daarbij zichtbaar gebleven.

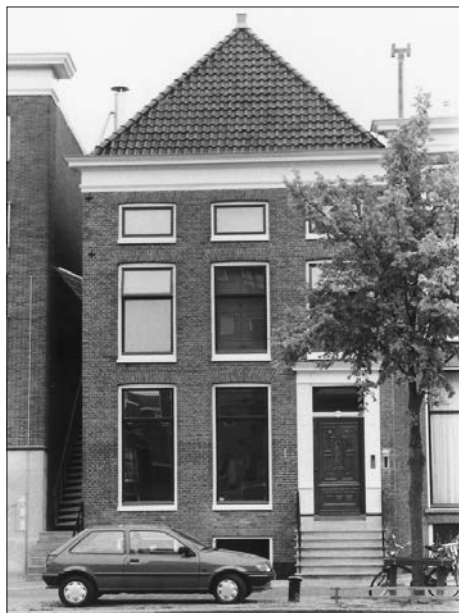
Afb. 8. Hoge der A 9, voorgevel met links de nieuwe trapopgang. Foto: Jaap Buist.

Om het appartement op de bovenverdieping een eigen toegang te geven, is in de gang tussen Hoge der A 9 en 10 een modern vormgegeven trap aangebracht, die leidt tot een nieuw gemaakte doorgang in de noordelijke zijgevel (afb. 8).

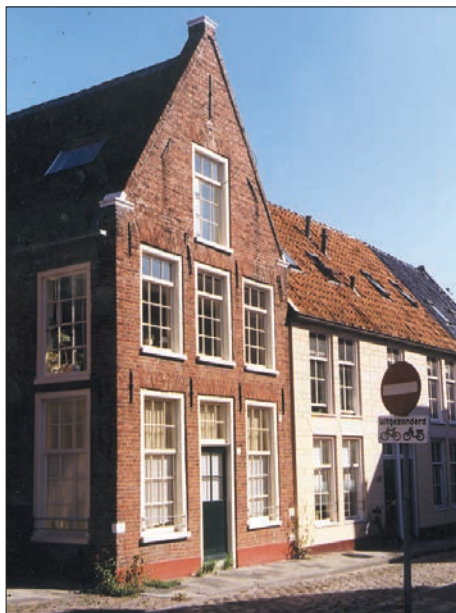
Afb. 10. Kostersteg 36, na restauratie. Foto: Jaap Buist.

Het hoekpand Kustersgang / Kleine Steentilstraat is een karakteristiek, maar niet bijzonder monumentaal, hoekpand uit het begin van de 19e eeuw. Na eind jaren '80 voor een deel te zijn uitgebrand, heeft het pand jarenlang leeg gestaan. Recent is het pand verbouwd ten behoeve van kamerverhuur. Daarbij is het exterieur op conserverende wijze hersteld (afb. 10).

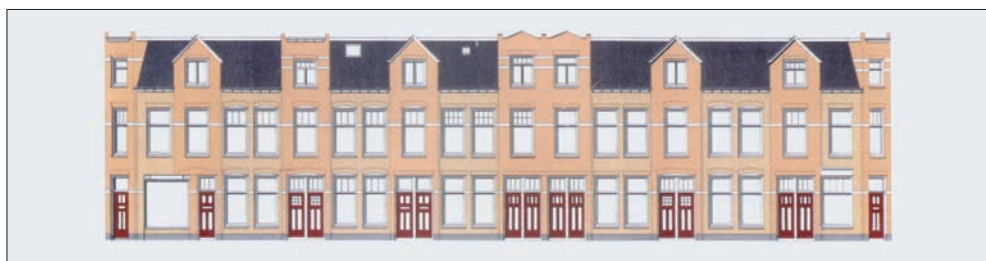
Afb. 9. Sabangplein 1 t/m 13. Tekening: Studio Skets, Groningen.

Een bijzondere herstelwerkzaamheid vond plaats bij een huizenblok aan het Sabangplein. Dit blok is ongeveer honderd jaar geleden opgetrokken in (zeer zachte) kalkzandsteen. Erosie had het metselwerk in slechte staat gebracht. Om dit verval een halt toe te roepen is besloten het bouwblok te voorzien van een beschermende pleisterlaag, waarin het siermetselwerk in kleur is aangebracht (afb. 9).

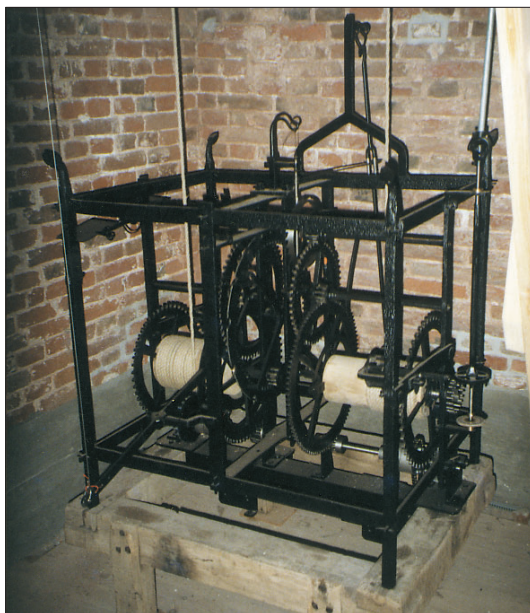
Afb. 11. Het gerestaureerde uurwerk in de toren van de N.H. kerk van Noorddijk.  
Foto: Kor Holstein.

Aan het oorspronkelijke uurwerk zijn in de loop der jaren, onder andere in 1728, 1770 en 1884, ingrijpende wijzigingen uitgevoerd, waaronder ombouw naar het slingermechanisme. De toegepaste materialen pasten echter in vormgeving en constructie niet bij het historisch uurwerk. Omdat een aantal essentiële elementen verloren is gegaan, is de oorspronkelijke werking van het uurwerk niet geheel duidelijk. Wanneer het uurwerk definitief de geest gaf, vermelden de boeken niet. Eind jaren '60 raakte het al niet meer lopende uurwerk zwaar beschadigd doordat de losgeraakte klepel van de luidklok op het uurwerk terechtkwam.

Door wisselingen van de weersgesteldheid heeft het uurwerk nooit goed op tijd gelopen. Enkele minuten afwijking per etmaal zal niet uitzonderlijk zijn geweest. Om het uurwerk in de toekomstige situatie op tijd te houden is een zogenaamde slinger-'vang' toegepast. Dit houdt in, dat de slinger van het iets voorlopend afgestelde uurwerk, door middel van een schakelklok af en toe vast gehouden wordt, waardoor het uurwerk nu exact de juiste tijd aangeeft<sup>2</sup>.

Bij de restauratie is uitgegaan van de nog aanwezige historische onderdelen en het mechanisme van slingeruurwerk (afb. 11). Ontbrekende onderdelen, die op verantwoorde wijze te reconstrueren waren, zijn zo goed mogelijk in stijl bijgemaakt. De verbindingen tussen het uurwerk en de cijferplaten (nu ook één aan de westzijde) en tussen het uurwerk en de slaghamer zijn op hedendaagse wijze uitgevoerd. De bestaande historische gewichten worden via nieuwe katrollen door middel van elektromotoren opgewonden.

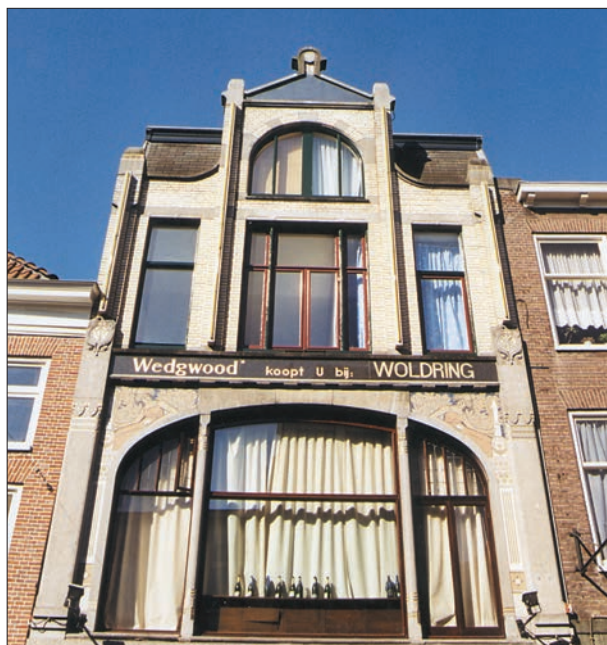
Afb. 17. Oosterstraat 19, voorgevel na kleurherstel.  
Foto: Jaap Buist.

Op de, uit witte verblendsteen opgetrokken, tweede verdieping bevindt zich een drieledig venster, geflankeerd door twee smallere vensters onder een doorlopende hardstenen latei. In de opgemetselde geveltop is een rondboogvenster met hardstenen negblokken en sluitstenen aangebracht. De top is bekroond met een driehoekig hardstenen tympaan en een vijftal hardstenen gebeeldhouwde penanten. De restauratie betrof kleurherstel van kozijnen en ramen in de gevel. Tevens zijn de verdiepte reliëfs van de hardstenen onderdelen opnieuw verguld.

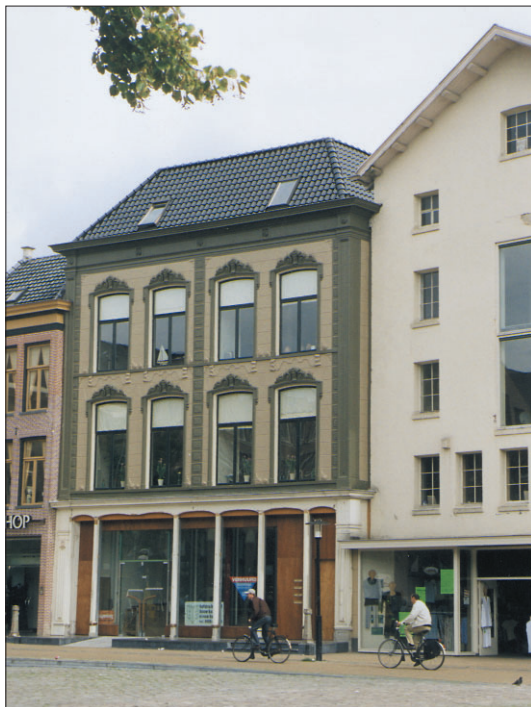
Afb. 18. Vismarkt 16, voorgevel na verbouwing. Foto: Architectenbureau Van de Veen & Bos, Groningen.

Alhoewel de onderpui in de loop van de tijd aanzienlijke wijzigingen heeft ondergaan, bleek na ontmanteling dat de structuur van de oorspronkelijke pui nog volledig aanwezig was, inclusief het ervoor gelegen bordes met gietijzeren stoeppalen. Hierdoor geïnspireerd is een modern ontwerp gemaakt, waarbij de structuur van de pui is gehandhaafd. In verband met dichtgezette keldertoegangen kon het bordes in zijn oorspronkelijke opzet helaas niet worden bewaard. Op het nieuwe bordes kregen de gietijzeren stoeppalen wel opnieuw een plaats (afb. 18).

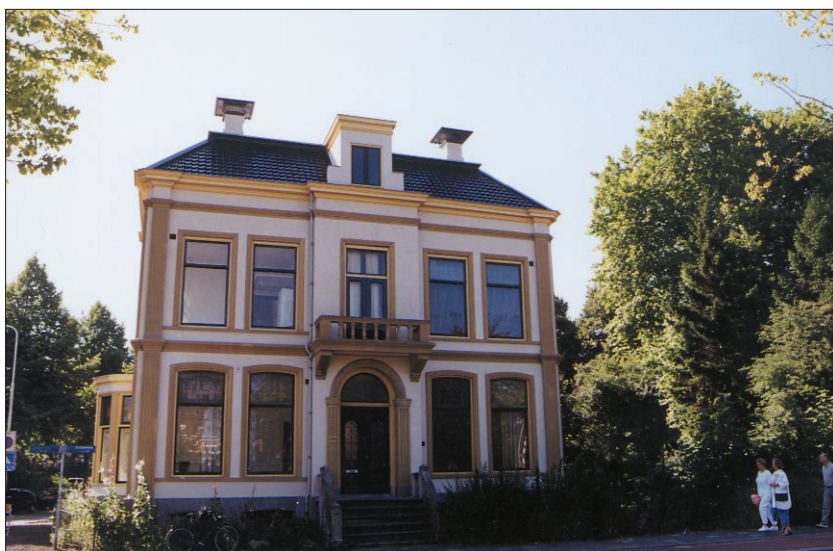
Afb. 19. Zuiderpark 26, na restauratie. Foto: Jaap Buist.

Bij de recente grote onderhoudsbeurt ontstonden problemen bij het wegwerken van schade aan de met pleister afgewerkte buitengevels. Dit bleek echter geen eenvoudige zaak omdat het pleisterwerk is uitgevoerd met kleurpigment. Door kleurpigment aan de laatste afwerklaag toe te voegen en vervolgens het oppervlak te bewerken wordt een natuursteeneffect bereikt. In de aangetroffen situatie was het pleisterwerk nog nooit overgeschilderd, zodat de oorspronkelijk afwerking nog geheel intact was. Aangezien het pleisterwerk zwaar was vervuild wenste de eigenaar verbeteringen. Deze verbeteringen zijn gevonden door op het pleisterwerk een lazuraalag aan te brengen, bestaande uit een transparant bindmiddel waaraan enig kleurpigment is toegevoegd (afb. 19).
