## Een middeleeuws stenen huis in de Oosterstraat

### Inleiding

Naar aanleiding van de herinrichtings- en verbouwingsplannen van het pand Oosterstraat 44 (VERA) heeft in december 1995 een bouwhistorische opname en waardestelling plaatsgevonden in opdracht van de gemeente Groningen. Dit werk is verricht door het Bureau voor bouwhistorisch onderzoek J.A. van der Hoeve, in samenwerking met de Stichting Monument en Materiaal en de Afdeling Bouwtoezicht en Monumenten van de gemeente Groningen.

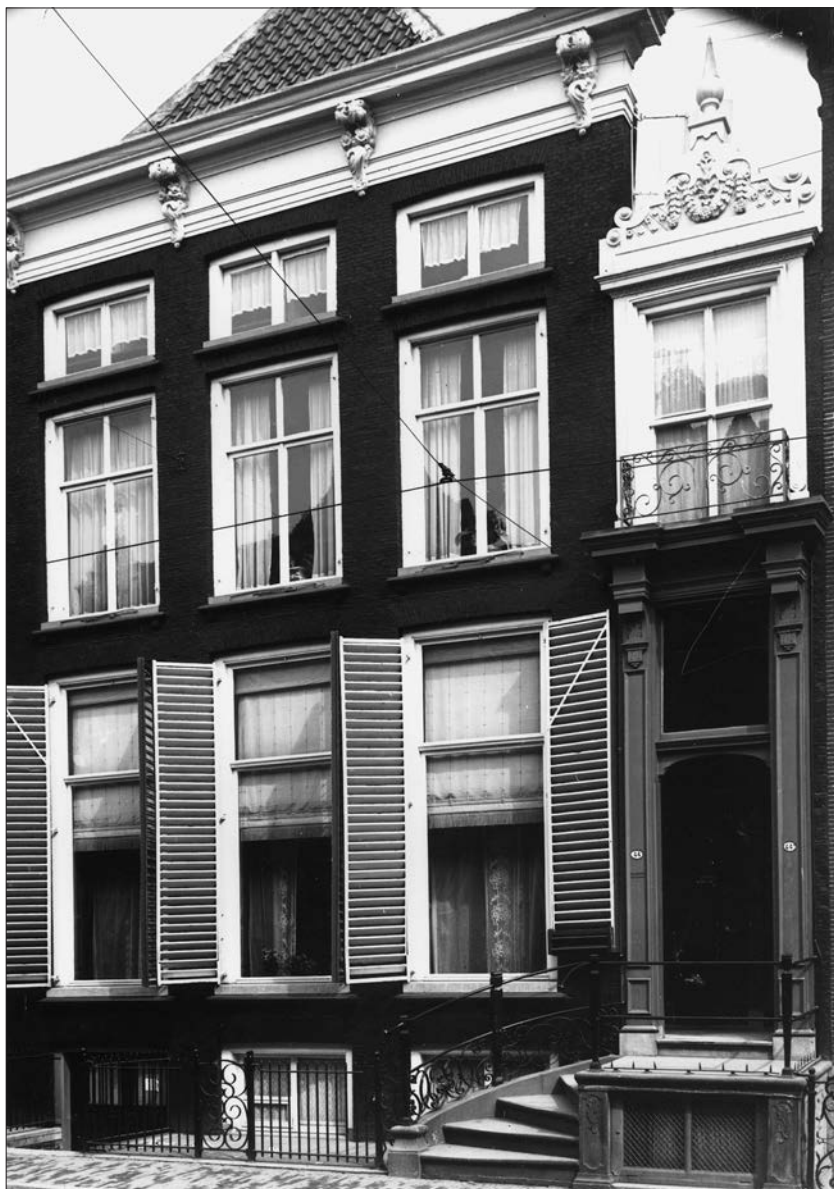
Afb. 3. De voorgevel in 1925. Achter het voordeurkozijn zijn twee deuren zichtbaar. Foto: collectie gemeentearchief Groningen.

In 1896 werd de verdieping tot een zelfstandige bovenwoning ingericht, in opdracht van R.L.A. Muller. Ter ontsluiting van de bovenwoning werd achter het bestaande kozijn van de voordeur een portiek met twee deuren opgetrokken. De rechter voordeur (Oosterstraat 44a) gaf toegang tot een steile trap naar de verdieping. Bij deze verbouwing verviel de trap in de smalle zone tussen de voor- en achterkamer en werden deze kamers met elkaar verbonden. De beide doorgangen werden met gordijnen bekleed (zie afb. 4).

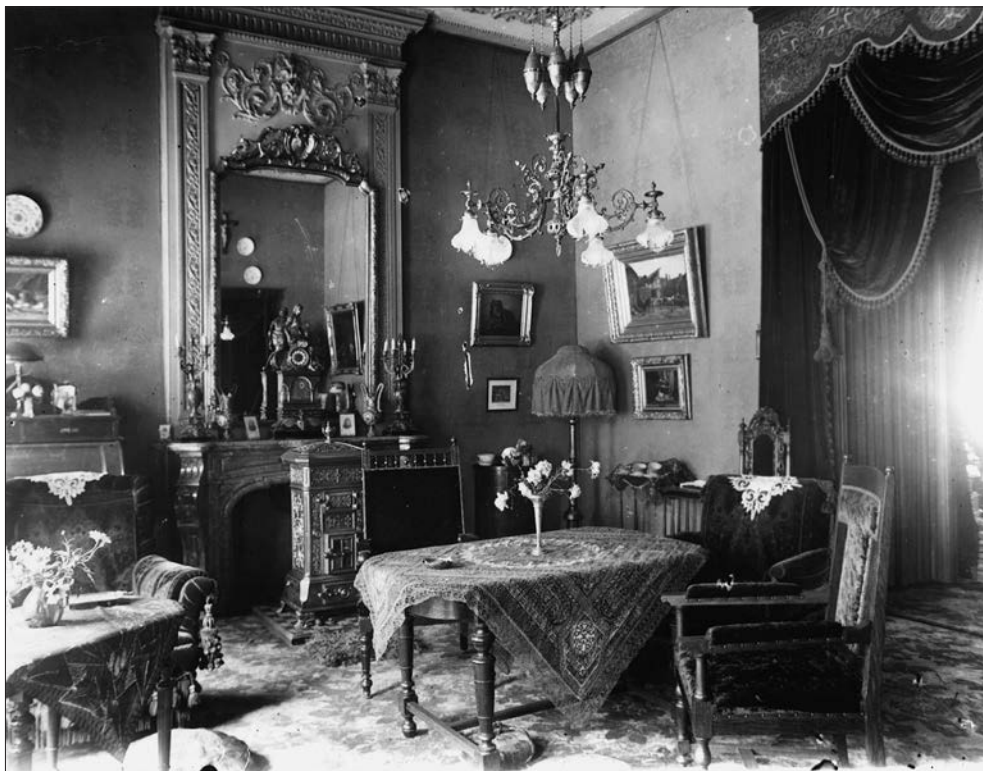
Afb. 4. De voorkamer op de begane grond in 1925. Aan de rechterzijde is de doorgang naar de achterkamer te zien, die na verwijdering van de trap in 1896 is gemaakt. De schouw en het stucwerk zijn ongewijzigd bewaard gebleven. Foto: P.B. Kramer, collectie gemeentearchief Groningen.
