## Koken in de bedstee

Warmolt Brouwer

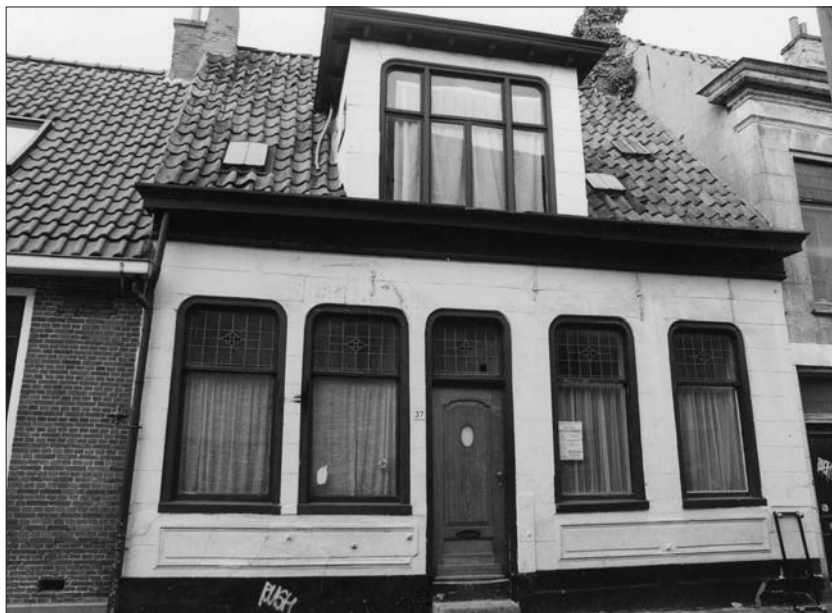
Afb. 1. Voorgevel van het pand Hardewikerstraat 37. Foto: W. Brouwer.

De opknapbeurt van het pand Hardewikerstraat 37 in 1992-1993 is aanleiding geweest tot bouwhistorische waarnemingen. Het pand zelf nodigt daartoe nauwelijks uit: een gepleisterde gevel met glas-in-lood bovenramen en een grote stenen dakkapel van rond 1900 (afb. 1). Ook het interieur vertoont bij een eerste rondgang weinig meer dan zicht op veel board. Intrigerend is wel de verhoogde ligging van begane grond en zolder ten opzichte van de buurpanden. Het huis moet betreden worden via een stenen buitentree. Gelet op de locatie rijst toch de vraag naar de relatie met de voormalige stadsmuur en omwalling.

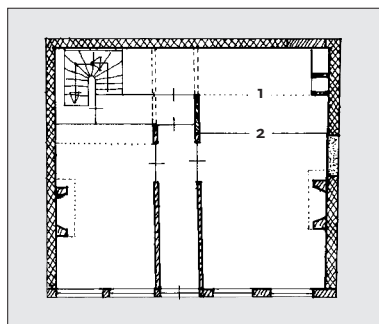
Afb. 2. Plattegrond van de begane grond; 1: 18de-eeuwse bedwand; 2: 19de-eeuwse bedwand; situatie 1992. Tekening: W. Brouwer.

Het huis, waarin ten leste studenten hebben gehuisd, is sterk verwaarloosd en uitgeleefd. De afmetingen buitenwerks zijn: breedte voor 7,68 m en achter 8,02 m; de perceeldiepte is 6,30 m. Er is geen open erf bij het huis. Op de begane grond (afb. 2) bevinden zich links en rechts van de gang een kamer. In het achterste deel is de keuken, de wc en de trap naar boven. In de linkerkamer is van het stucplafond alleen nog de betengeling aanwezig. De betimmering van de ramen is vrijwel intact, maar de deuren van de kastenwand zijn verdwenen. De houten schouw heeft eens een complete stucopbouw gehad met pilasters en kroonlijst. De rechterkamer heeft een beschilderd houten plafond. De zitbanken onder de ramen zijn weggewerkt. In de gang is het stucplafond met een papiermaché rozet wel aanwezig. De vloer is belegd met rode Bremer platen. In de keuken rechtsachter is alles weggetimmerd. Licht treedt toe via bovenlichten. De zolder is te bereiken via een Engelse trap. Daar is een afgetimmerde kamer, die later vergroot is. Een losse douche completeert het minimale woongerief.

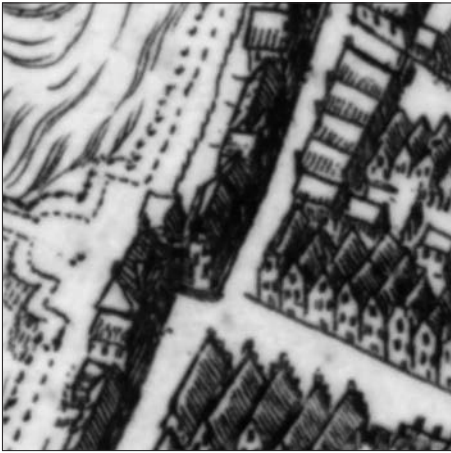
Afb. 3. Situatie 1616, detail kaart N. Geelkerken.

De oudste bekende kaart die van belang is, namelijk die van Jacob van Deventer uit circa 1565<sup>3</sup>, geeft wellicht bebouwing aan. Van afbeelding 3 uit 1616 gaat de suggestie uit dat er tussen de bebouwing aan de noordzijde van de straat en de aarden wal van circa 1550 nog open ruimte is. De nieuwe uitleg van Groningen na 1608 zorgt ervoor dat het bolwerk geslecht kan worden. Nu komt de achterkant van de bebouwing volop in zicht vanuit de Nieuwe Stad. De straat verliest haar militair aspect en wordt achterstraat van de Spilsluizen zuidzijde. Afbeelding 4 uit 1649 geeft de nieuwe situatie aan. Het aarden bolwerk is verdwenen en de nieuwe percelen aan de Nieuwe 'vis merct' kunnen worden uitgegeven in erfpacht. Op de kaart van E. Haubois<sup>4</sup> worden die terreinen als bebouwd weergegeven. De Hardewikerstraat heet nog steeds een straat "Agter de Muur gaende rond de Oude Stad".

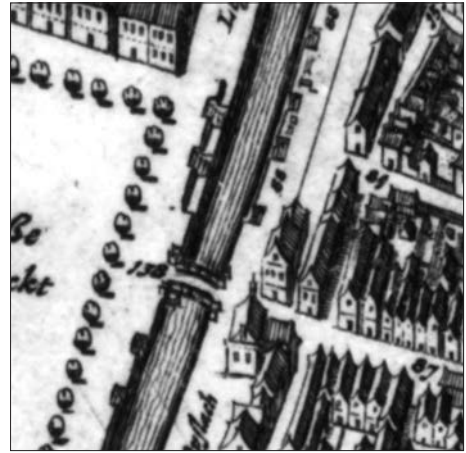
Afb. 4. Situatie 1649, detail kaart J. Blaeu.

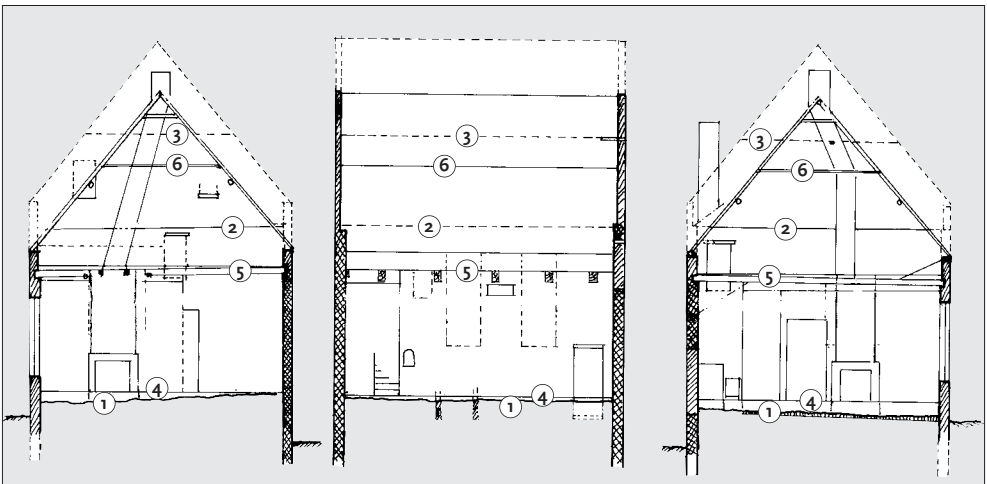
Afb. 5. Doorsnede door het huis, met bouwsporen in de muren. 1, 2 en 3: niveaus van begane grond, zolder en vliering van het oudste huis; 4, 5 en 6 idem van het 17de-eeuwse (huidige) huis; situatie 1992. Tekening: W. Brouwer.

Het niveau van de zolder tekent zich af in de verjonging van de zijgevels (afb. 5). Daarmee samenhangend spoort het restant van een zolderraam in de linker-

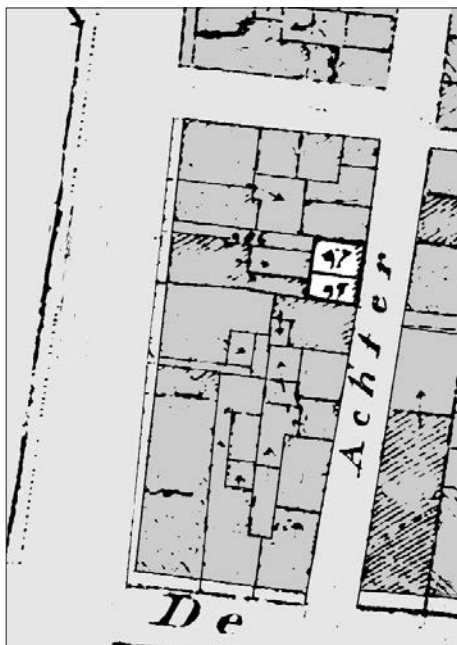
Afb. 6. Situatie op de kadastrale kaart van 1829. Het gedeelde pand 997 wordt aangegeven met 97 en 99. Nr. 986 is het achtergangetje.

De kadasterkaart van 1829 (afb. 6) geeft aan, dat het huis in tweeën is gesplitst. De voordeur tot de kleinere linker kamerwoning wordt geplaatst in het vermaakte raamkozijn links naast de voordeur. Later in de 19e eeuw wordt de tweedeling weer ongedaan gemaakt. De voorgevel met zesruiters in de kozijnen, die bovenaan afgerond worden, ontvangt een bepleistering. Een brede lijstgoot vervangt de simpele bakgoot. Er staat een kleine dakkapel met houten sierwerk aan de daklijst (afb. 8). De rechtervoorkamer is kleiner geworden, want de bedwand is de kamer ingeschoven, zodat er ruimte is ontstaan voor een smalle keuken aan de achterkant met stookplaats en turfstorkoker (afb. 9). Een Engelse trap, die waarschijnlijk uit een ander huis komt, geeft toegang tot de zolder. Onder de trap is plaats voor het privaat.

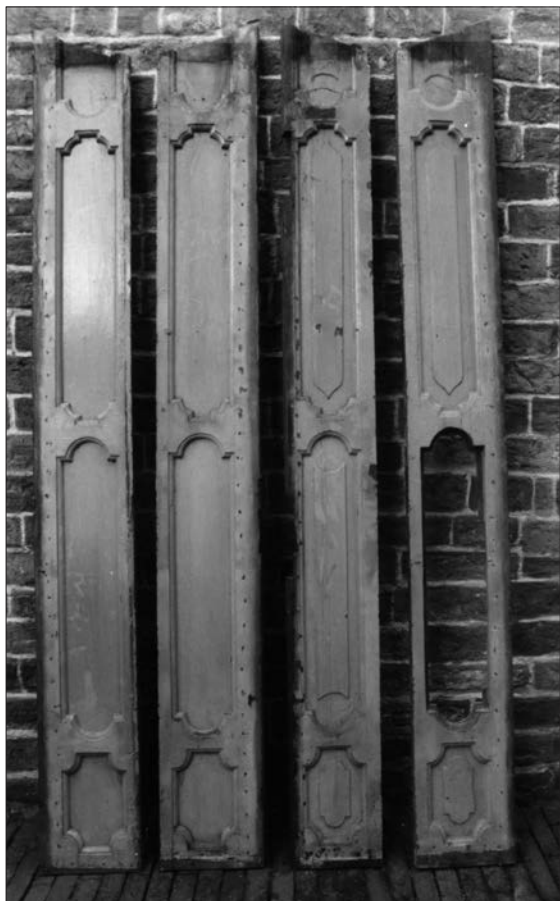
Afb. 7. Vier eiken binnenluiken (18de eeuw) uit de rechterkamer. Foto: W. Brouwer.

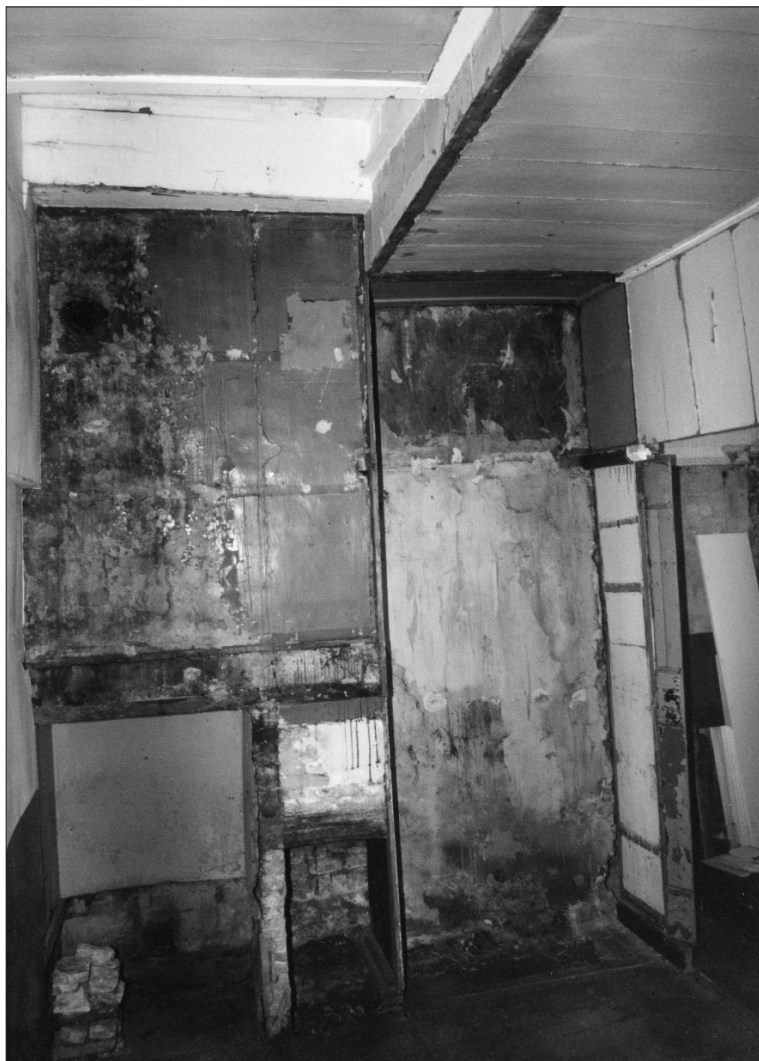
Afb. 9. De stookplaats en de turfstorkoker in de 19de-eeuwse smalle keuken. Foto en tekening: W. Brouwer.
