Peter Tolsma

### Inleiding

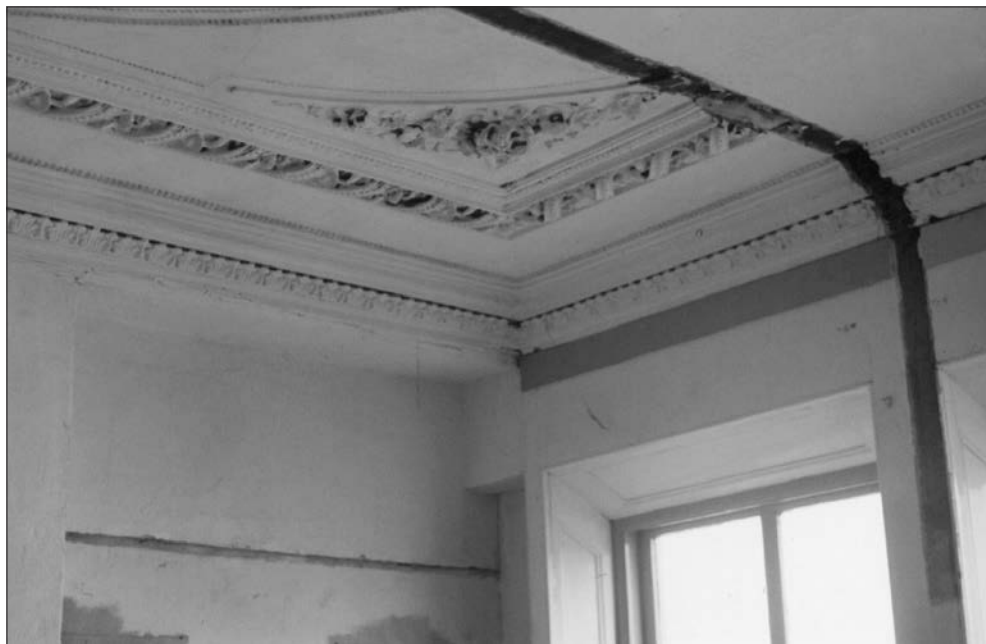
Afb. 1. Restanten van het plafondstucwerk. Foto: P. Tolsma, Groningen.

Hoewel bij de laatste verbouwing van 1912 het plafond voor een groot deel verloren ging, was het uit 1856 daterende ontwerp nog uit de aanwezige resten af te leiden (afb. 1). In de kamer was verder de boven de zwart marmeren schoor-

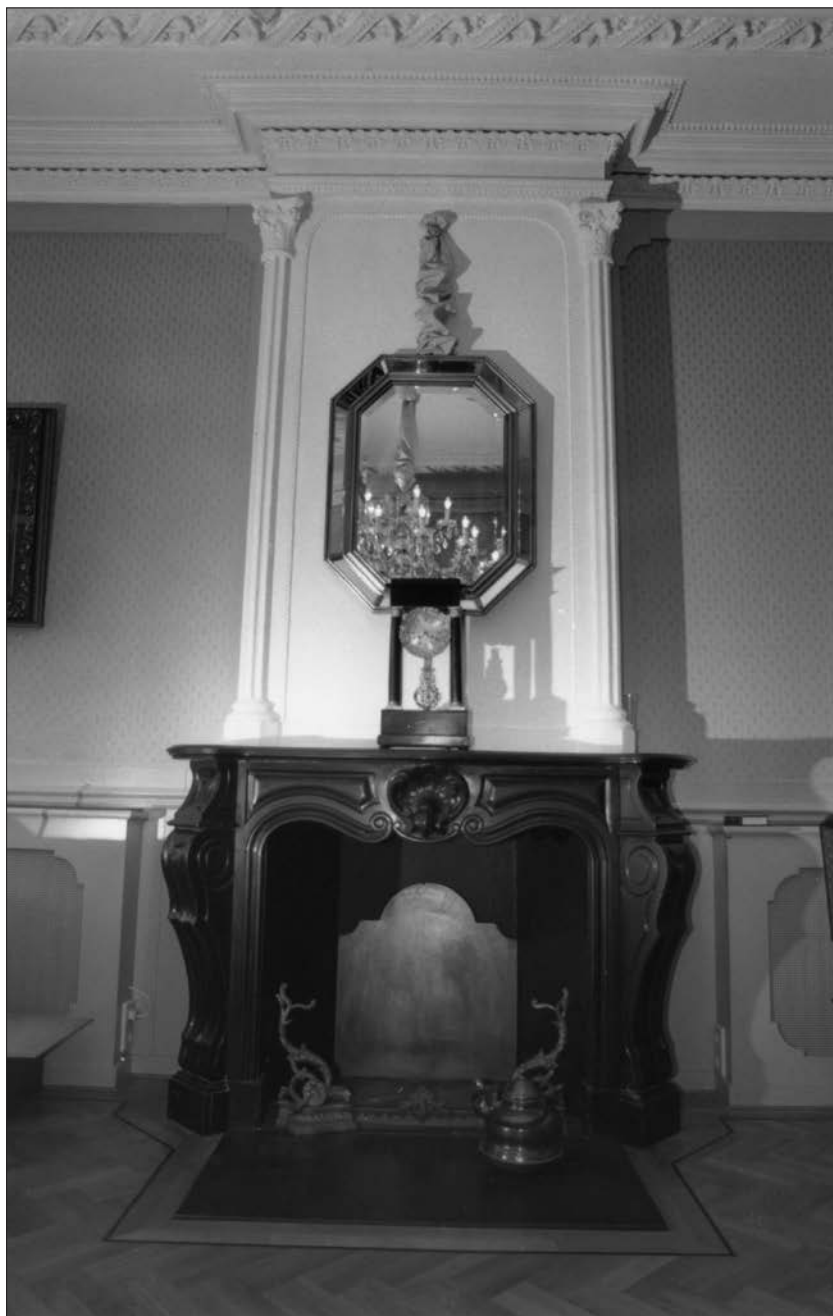
Afb. 2. Marmeren schouw met boezem. Foto: P. Pauw, Groningen.

steenmantel opgetrokken boezem van stucwerk met twee gecaneleerde zuilen op een basement en met corintische kapitelen, nog intact gelaten (afb. 2). Omdat van het huis geen (bouw-)tekeningen en/of interieurschetsen zijn gevonden is er bij het restaureren van deze kamer voor gekozen om het bestaande zoveel mogelijk aan te vullen met passende betimmeringen en wandaankleding, naar voorbeeld van nog bestaande originele interieurs, en het foto-archief van Mr. G. Over-

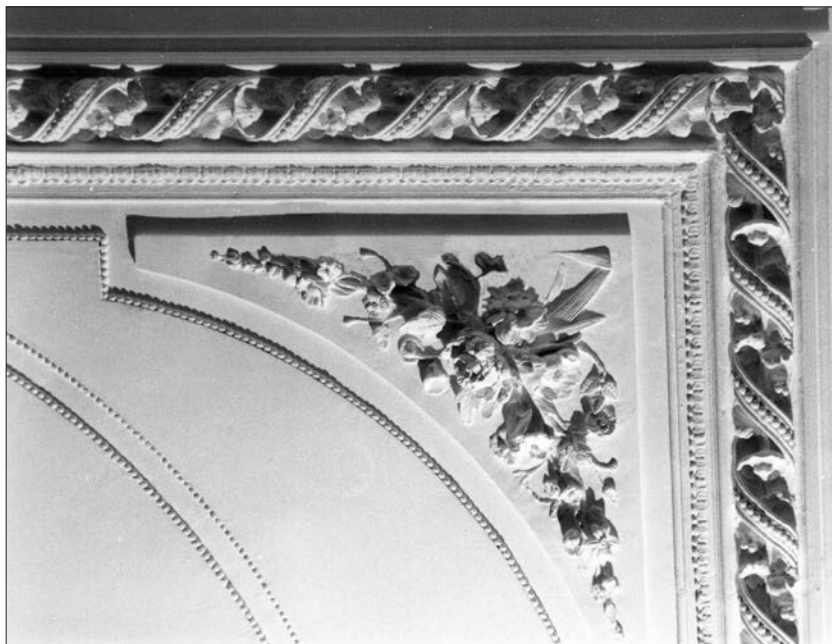
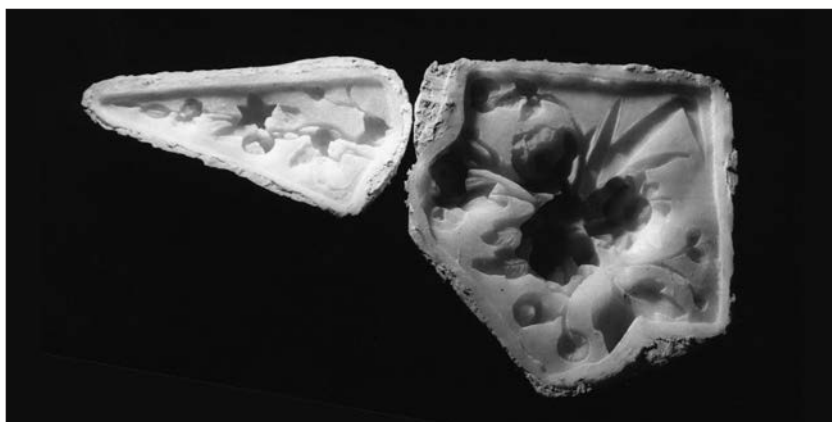
Afb. 6. Hoekstuk en mal. Foto: P. Pauw, Groningen.

De plaatsing van de hoekstukken was een verhaal apart, omdat de ornamenten niet symmetrisch zijn. Bij het schoonmaken bleek dat deze delen afbeeldingen van een boeket van gestileerde bloemen en bladeren omvatten. Ze bleken bovendien in later tijd, waarschijnlijk circa 1890, na aanvankelijk wit te zijn geweest, in kleur te zijn geschilderd. Groene, rode, gele en bruine verfresten werden aangetroffen in de direct op de oorspronkelijke witkalk aangebrachte verflaag. De kralenranden zijn daarbij goudkleurig geschilderd geweest. Daaroverheen werden nog een aantal andere verflagen, met onder andere geelgroene, lichtbruine en een mosgroene kleurvariant, in de latere jaren aangebracht. Omdat er nog maar twee delen van de betreffende hoekstukken in het plafond aanwezig waren, is besloten deze twee delen zo tegen elkaar te plaatsen dat er één geheel hoekstuk onstond. Uiteindelijk zijn deze hoekstukken (afb. 6) steeds een kwartslag draaiende geplaatst zodat aan elke zijde van het plafond de twee tegenover elkaar liggende delen niet identiek waren. Deze werkwijze was, naar de restaurateur vertelde, ook in vroegere jaren de gebruikelijke.
