# *Jaaroverzicht van bouwhistorisch onderzoek in 1997*

## **Inleiding**

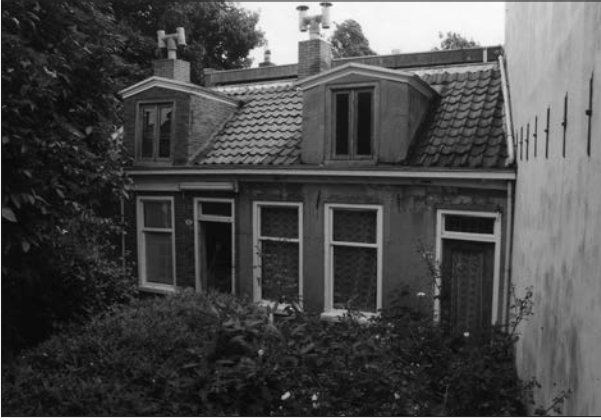
Afb. 2. Voorgevels van Agricolastraat 30 en 32 met de bijbehorende voortuinen. Rechts is de zijgevel van Agricolastraat 34 te zien.  
Foto: Jan van der Hoeve.

Voorafgaand aan de sloop van de panden Agricolastraat 30 en 32 heeft een korte waarneming plaatsgevonden (afb. 2). Hierbij is gebleken dat deze beide eenkamerwoningen in opzet uit het midden van de vorige eeuw stammen<sup>1</sup>. In de 20ste eeuw hebben vele verbouwingen plaatsgevonden, waarbij de panden achterwaarts vergroot en gekoppeld zijn. Als bijzonderheid valt te melden dat in het eerste kwart van de 20ste eeuw een zeer smal winkeltje in de woonkamer van Agricolastraat 30 is ingericht. Dit was mogelijk de kleinste winkel van Groningen (afb. 3).

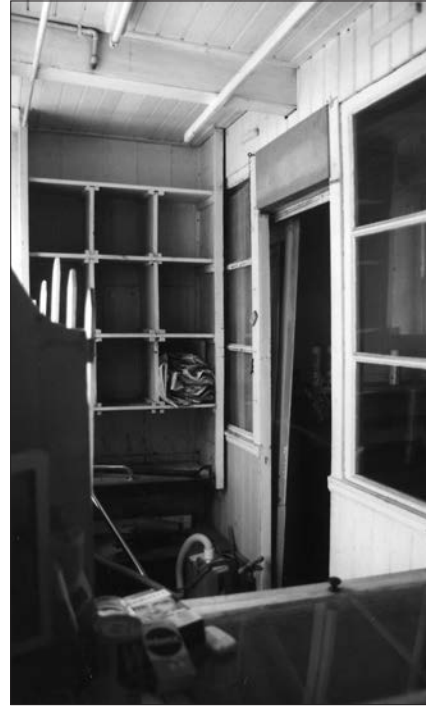
Afb. 3. Vermoedelijk de kleinste winkel van Groningen, waarschijnlijk in het eerste kwart van de 20ste eeuw afgescheiden van de woonkamer van Agricolastraat 30.  
Foto: Jan van der Hoeve.

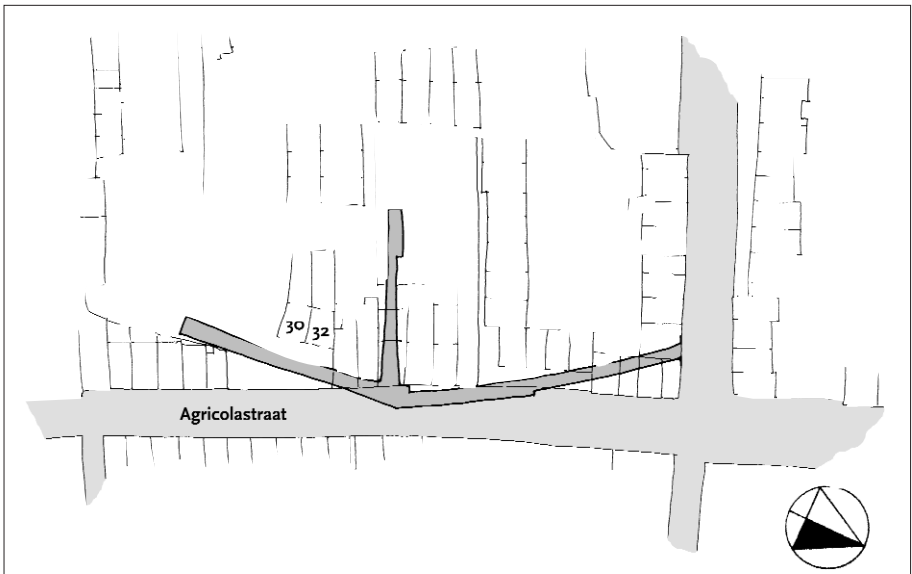
Afb. 4. Schematische plattegrond van het gebied ten oosten van het Schuitendiep, met aanduiding van het 19e-eeuwse pad ter hoogte van de huidige Agricolastraat. Tekening: Aletta Bastmeijer en Studio van Stralen.

Eerder werd vermoed dat de scheve situering van deze panden in relatie zou staan met de loop van de voormalige gracht ten oosten van het Schuitenschui-  
verskwartier. Na onderzoek van oude stadsplattegronden bleek dit niet zo te zijn. Het scheve beloop ten opzichte van de Agricolastraat staat namelijk rechtstreeks in verband met een 19e-eeuws pad. Dit pad heeft eveneens de rooilijnen van de achterterreinen van de naastliggende panden bepaald (afb. 4).

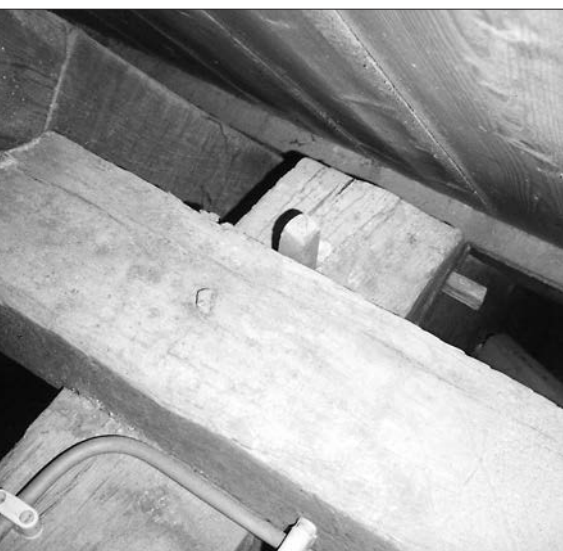
Afb. 6. Detail van de oplegging van de fliering op de dekbalk van een spant, inclusief de houten pen, van boven gezien. Foto: Aletta Bastmeijer.

Op introductie van de architect L.W. Barneveld was het mogelijk om de kapconstructie van de oudste vleugel van het Armhuiszittend Convent te documenteren. De kap bestaat uit gekoppelde eikenhouten sporenparen, die ondersteund worden door enkelvoudige eikenhouten gebinten (afb. 5). De sporenparen zijn voorzien van gezaagde telmerken. De gebinten hebben gesneden rechte en gebroken telmerken, waarmee een verschil tussen links en rechts kon worden gemaakt. De dekbalken zijn zowel op de zijkant als op de bovenzijde voorzien van telmerken. Ook de wurmten of flieringen zijn voorzien van telmerken, ten einde de plaats van de gebinten aan te duiden. Alle kenmerken van de constructie wijzen op een datering omstreeks 1600. Als bijzonderheid valt aan te geven, dat er naast de wurmten pennen in de dekbalken zijn aangebracht (afb. 6). Dergelijke pennen zijn bij onderzoeken in 1997 ook aangetroffen in de panden Vismarkt 40 en Poelestraat 30, die ook beide gedateerd worden omstreeks 1600. De functie van deze pennen is nog onduidelijk.

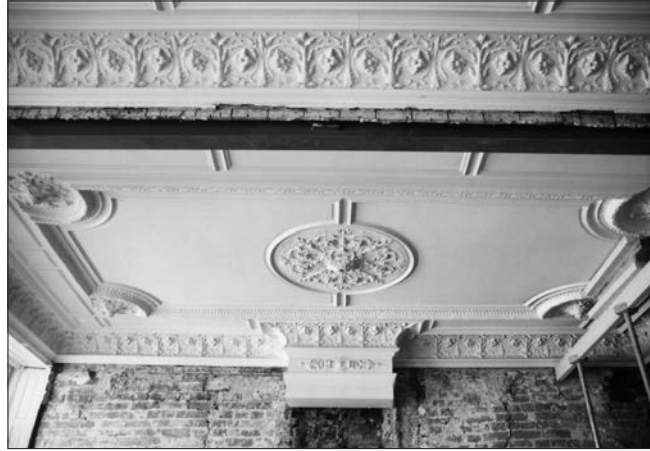
Afb. 8. (boven) Overzicht van een stucplafond op de eerste verdieping van het voorhuis van Grote Markt 39, circa 1880.

Dit van oorsprong 13e-eeuwse pand staat al lange tijd in de aandacht van (bouw)historici, omdat het een van de oudste huizen van de stad is. Bij verbouwingen hebben dan ook al meerdere waarnemingen en onderzoeken plaatsgevonden, onder meer door H. van der Wal in 1957 (afb. 7)<sup>2</sup>. Bij dat onderzoek is onder meer de 13e-eeuwse achtergevel van het voorhuis in beeld gebracht, die versierd is met blindnissen. Bij de verbouwing in 1997 werd slechts de indeling van de eerste verdieping aangepast, waarbij onder meer twee rijk gedetailleerde laat-19e-eeuwse stucplafonds in het voorhuis werden gevonden (afb. 8).

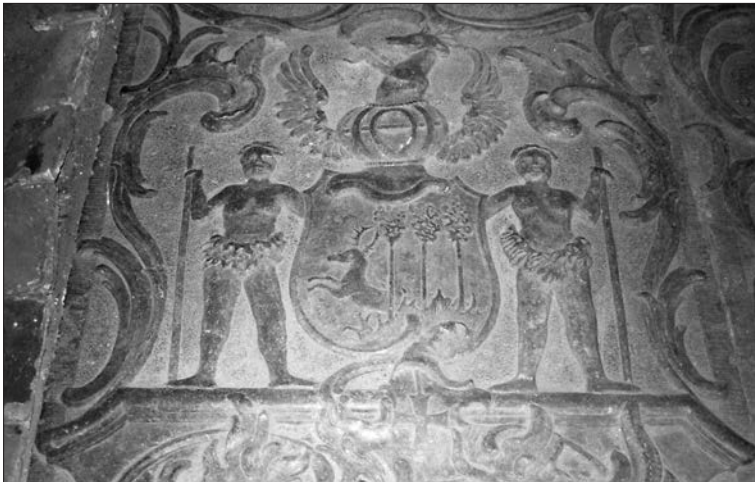
Afb. 9. Grafzerk in de Lutherse kerk, detail met het familiewapen van Baron Carel Justus van Holsten geflankeerd door twee wildemannen. Foto: Jan van der Hoeve.

Bij de vernieuwing van de houten vloer van de Lutherse kerk zijn restanten van oudere vloeren van baksteen en plavuizen gevonden. In de vloer lagen nog de hardstenen grafzerken van Baron Carel Justus van Holsten, generaal-luitenant en kolonel van een infanterieregiment en commandeur van de stad Groningen (overleden in 1770) en zijn vrouw Magdalena Dorothea de Masclasy (overleden in 1763). Beide grafzerken (formaat: 101 × 256 cm) zijn gedecoreerd met de familiewapens, asymmetrische motieven in rococostijl en teksten (afb. 9 en 10).

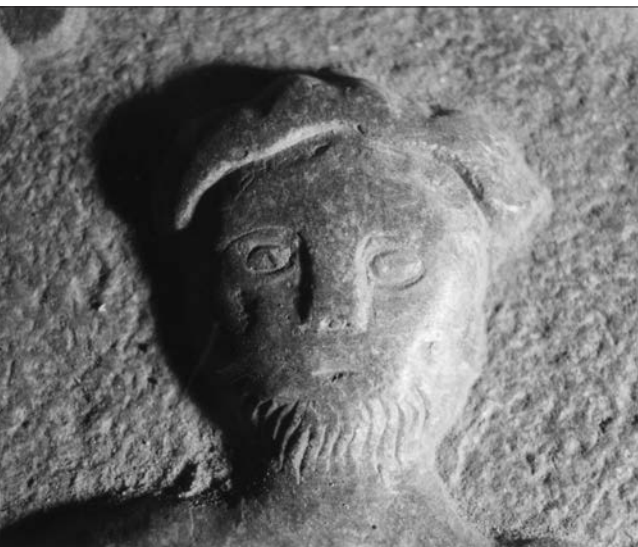
Afb. 10. Grafzerk in de Lutherse kerk, detail van de rechter wildeman naast het familiewapen van Baron Carel Justus van Holsten.  
Foto: Jan van der Hoeve.

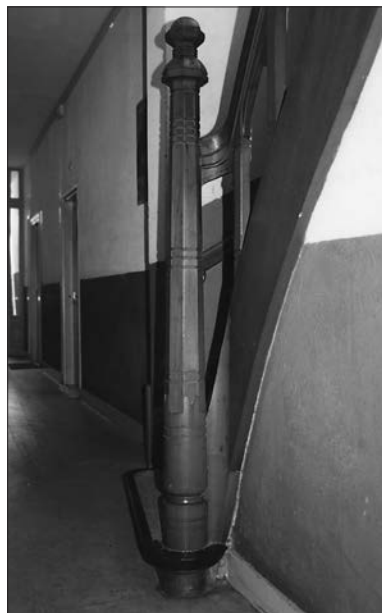
Afb. 11. Trappaal van de trap in Hoge der A 9, die tot stand is gekomen naar ontwerp van G. Nijhuis.  
Foto: Jan van der Hoeve.

Op grond van het baksteenformaat wordt het oudste deel van het huidige pand gedateerd in de 16e eeuw. De voorgevel is tot stand gekomen bij een laat-18e-eeuwse of vroeg-19e-eeuwse verbouwing. De begane grond van het achterhuis dateert vermoedelijk ook uit die periode, maar is in 1905 verhoogd tot twee bouwlagen met een plat dak. Het mooi gedetailleerd trappenhuis is ook in 1905 tot stand gekomen, naar ontwerp van de architect G. Nijhuis (afb. 11).

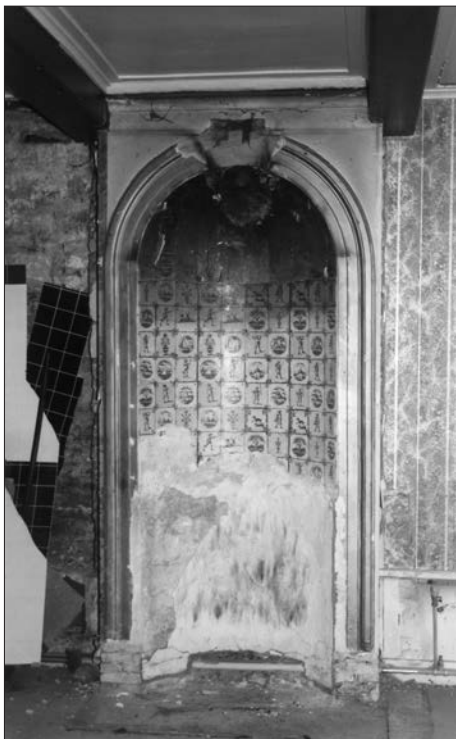
Afb. 13. Kachelnis in Noorderhaven 22 / Oude Kijk-in-'t-Jatstraat 66. Foto: Maaïke de Goeij.

kapconstructie is karakteristiek voor de eerste helft van de 17e eeuw. Het huidige aanzien is in belangrijke mate bepaald door een midden-19e-eeuwse verbouwing, waarbij de gevels, de indeling en interieur-afwerking zijn gemoderniseerd. Onder meer zijn kachelnissen aangebracht (afb. 13). Toen men in de voorkamer op de eerste verdieping een lagere kachel plaatste, heeft men imitatietegeltjes in de nis geplakt om het gezelliger te doen lijken. Kort na 1900 hebben enige wijzigingen plaatsgevonden, waarbij onder andere de interieurafwerking is gemoderniseerd. Bij de ontmanteling zijn restanten van decoratieve beschildering gevonden, zowel op het stucplafond als op de wanden.

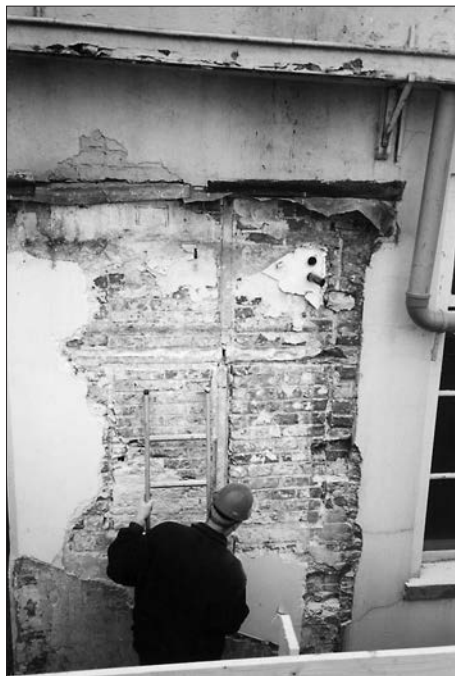
Afb. 14. Zandstenen kruisvenster op de eerste verdieping van de achtergevel van Oude Boteringestraat 43 tijdens de ontleistering. Foto: Sikke-Bart Frieling.

Bij de herbestemming van het pand Oude Boteringestraat 43 zijn het 19e-eeuwse trappenhuis en de twee achterhuizen gesloopt, waardoor de achtergevel van het voorhuis vrij kwam. Ter plaatse van de aansluiting van de zijmuur van het trappenhuis op de achtergevel kwam een gedeelte van een natuurstenen kozijn in het zicht. Na een voorzichtige ontleistering bleek dit een kruiskozijn te zijn, dat behoorde bij de oorspronkelijke opzet van de achtergevel (afb. 14). Het kozijn is in twee fasen dichtgezet. In eerste instantie zijn gedeelten van de onderste twee openingen dichtgemetseld, volgens het beloop van het dak van een aanbouw. De natuurstenen onderdelen van het kozijn zijn toen okerkleurig beschilderd. In een volgende fase is het kozijn geheel dichtgemetseld en voorzien van een pleisterlaag, ten behoeve van de plaatsing van een trappenhuis.

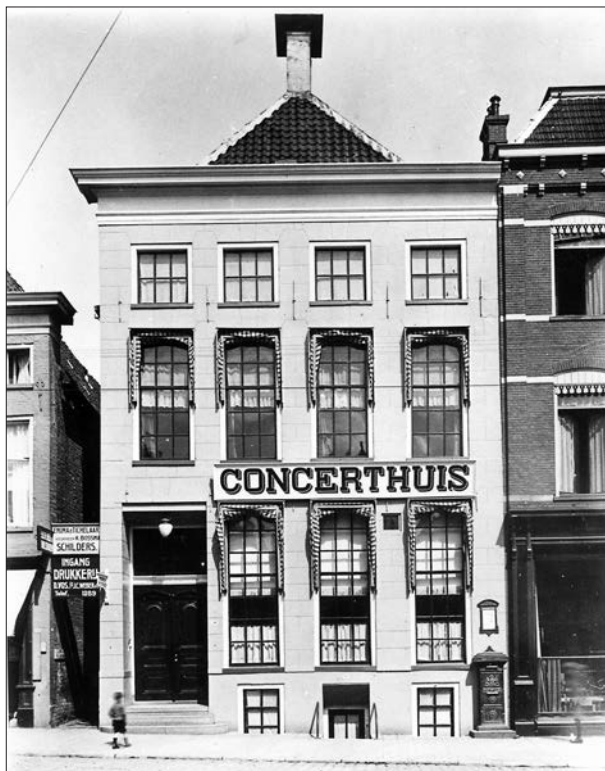
Afb. 15. Voorgevel van Poelestraat 30, omstreeks 1910. Bij de verbouwing in 1967 zijn het souterrain en de begane grond vervangen door een grote bioscoopruimte. Foto: P.B. Kramer, collectie Groninger Archieven.

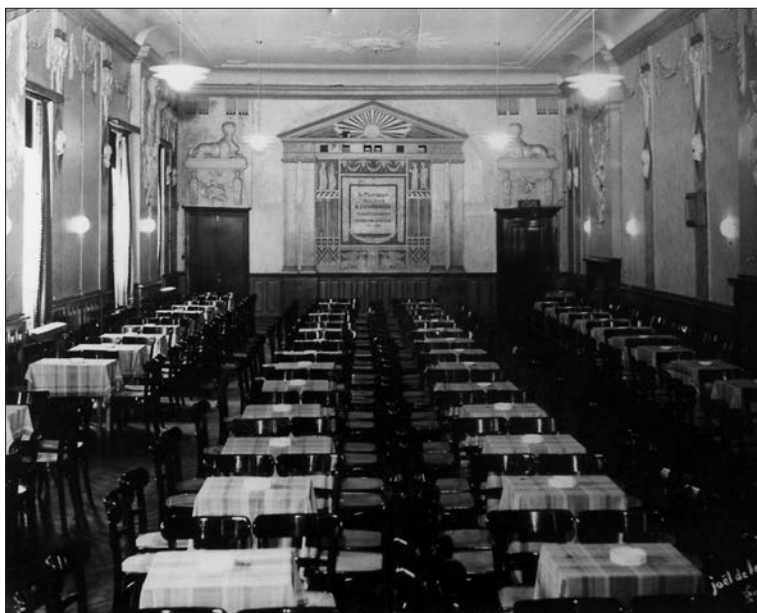
Afb. 16. Begane grond van het concerthuis van Poelestraat 30, omstreeks 1930. Bij de recente werkzaamheden zijn kleine fragmenten van het stucwerk in neo-egyptische en empire motieven gevonden. Foto: Joël de Lange, collectie Groninger Archieven.

Vooruitlopend op de verbouwing heeft in 1997 een renovatie van de grote zaal op de verdieping van het zalengebouw plaatsgevonden. Hierbij kwamen restanten van enkele rookkanalen en delen van het stucplafond in zicht, die bij de bouw rond 1825 werden aangebracht.

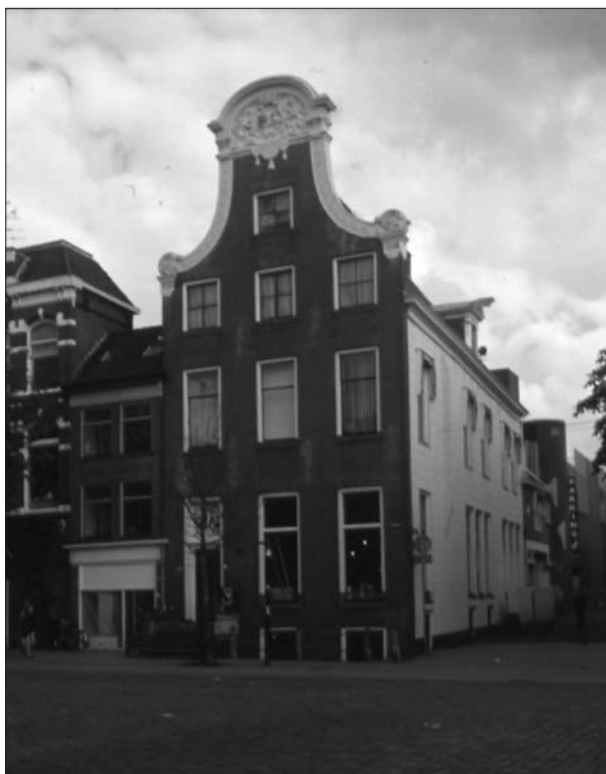
Afb. 17. Voorgevel van Vismarkt 40,  
1723.  
Foto: Jan van der Hoeve.

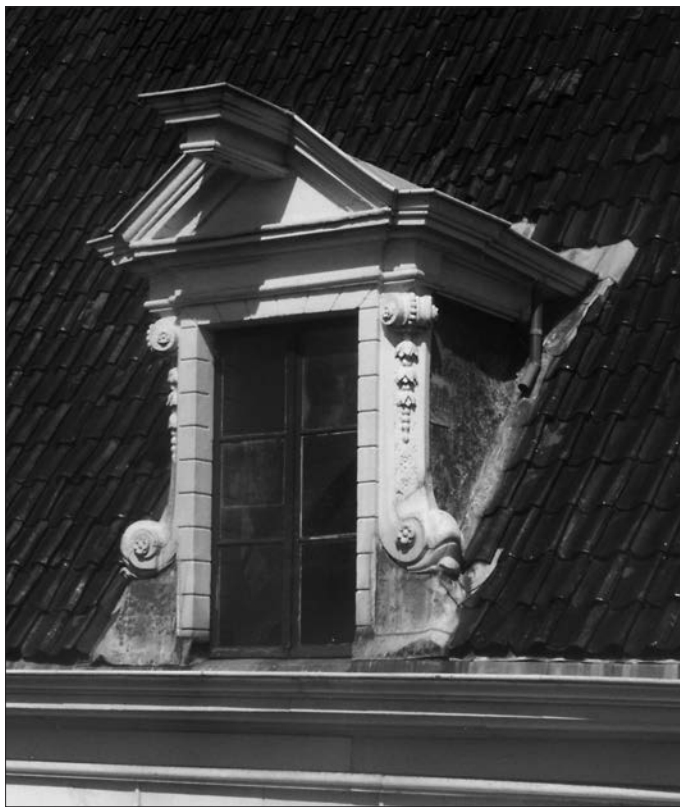
Afb. 18. Hijkskapel op de zijgevel van Vismarkt 40, 1723. Foto: Jan van der Hoeve.
