## 'Reizende' schoorsteenmantels

Peter Tolsma

### Inleiding

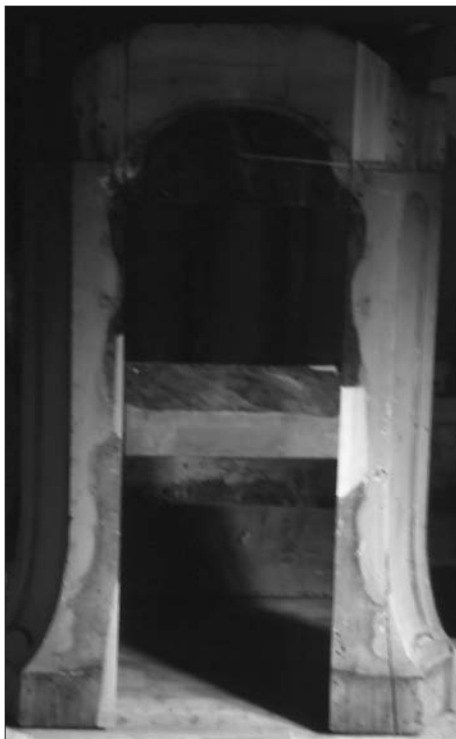
De schoorsteenmantel was redelijk compleet, zij het in zeer slechte staat. Zo waren delen van de lijst boven het stookgat verdwenen, maar was bijvoorbeeld het kenmerkende 'kuif'-snijwerk in de Louis XV-Rococo-stijl op de profilering boven het stookgat nog gaaf. Deze zogenaamde rocaille<sup>2</sup> is van oorsprong een mengvorm tussen het palmbladmotief (de palmet) en de schelp<sup>3</sup>, en komt veel voor in deze stijl, bijvoorbeeld als kruin op een boog. Bovenaan de schoorsteenmantelboezem had eveneens een dergelijke geprofileerde lijst gezeten ter afsluiting van een schilderstukje, maar het identieke snijwerk van de rocaille was hier weggehaald. De schoorsteenmantel was in een zwarte kleur geschilderd terwijl de boezem in een lichte houtnerfschildering in een gelige kleur was uitgevoerd.

Afb. 1. Foto van een deel vande resten van de boezem van de schouw zoals aangetroffen en passend tegen elkaar gelegd. Foto: St. M&M.

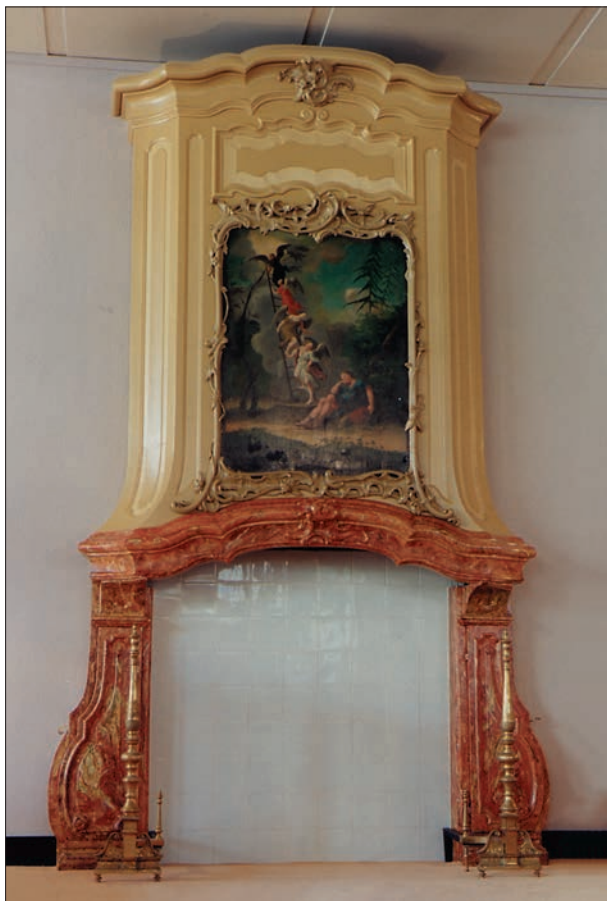
Afb. 2. De schouw uit de Haddingestraat 24. Foto: Jaap Buist.

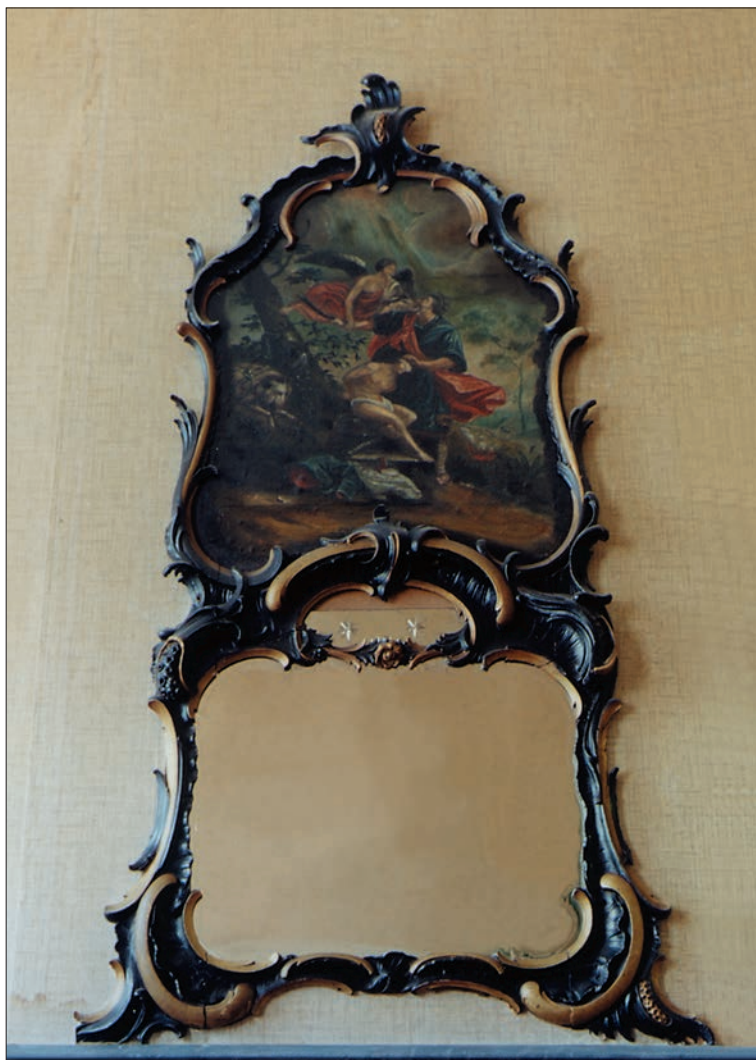
Zoals op de foto is te zien, is ook dit snijwerk een fraai voorbeeld van typische Louis XV/Rococo-ornamentiek met een rocaille ter afsluiting op de kroon van de omlijsting. Deze rocaille moet hebben aangesloten met de bovenste punt van de kuif op de profilering die boven de omlijsting was aangebracht. Hij was dus bewaard gebleven en maakte deel uit van de omlijsting van spiegel en schilderij. Het snijwerk van de omranding is in het zwart geschilderd en met bladgoud op een aantal uitstekende delen verguld. De ornamenten in deze rand bestaan uit schelp- en bladmotieven in de bekende krulvormen van de vroege Rococo.

Tot nu toe hebben we steeds over één spiegel gesproken, maar feitelijk zijn het er twee; beide facetgeslepen. De bovenste spiegel is voorzien van twee sterren die op speelse wijze het licht reflecteren. Omdat de gehele verdeling van het snijwerk en spiegels nogal symmetrisch van opzet is, eigenlijk alleen de rocailles zijn asymmetrisch van vorm, moeten we hier wel te maken hebben met een vroege variant van deze Louis XV-stijl. De onderste spiegel is groter en de slijping volgt precies de lobben en punten van het snijwerk waar deze de spiegel omrandt. Het tableau is een aardig schilderijtje op paneel, enigszins donker van tinten, maar goed herkenbaar als het tafereel zoals hierboven beschreven. De gezichten zijn eenvoudig, bijna primitief geschilderd, in tegenstelling tot de bomen en het gebladerte. Ook het schaap is enigszins uit proporties voor een lam en nogal grof neergezet. Toch heeft het tafereel wel een zekere charme en kan het in ieder geval als authentiek 18e-eeuws worden bestempeld. Het lijkt geschilderd naar een voorbeeld, zoals dat in de 16e en 17e eeuw bijvoorbeeld ook door tegel- en pottbakkers gedaan werd<sup>4</sup>, maar ook door de grote meester Rembrandt<sup>5</sup>. Het gebruikte voorbeeld is dan meestal een gravure van oudere datum. Zo is de afbeelding van Abraham's offer op een 17e-eeuws faience-bord terug te voeren tot het voorbeeld van een gravure van Egbert van Panderen, die haar op zijn beurt copieerde naar P. de Jode<sup>6</sup>.

Afb. 4. De spiegels, het snijwerk en het schilderij. Foto: Jaap Buist.
