# Jaarverslag bouwhistorie in 1998

*Aletta Bastmeijer, Henk Wierdsma en Jan van der Hoeve*

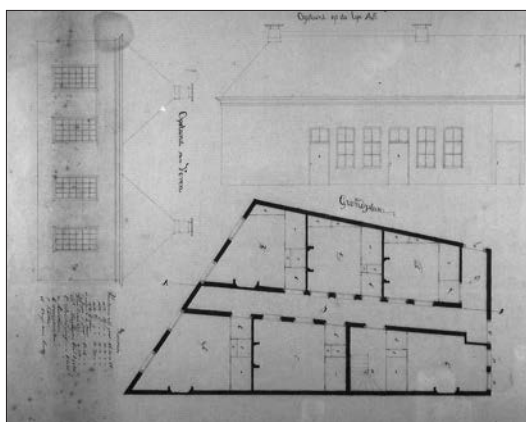
Afb. 2. Akerkstraat 24, opmetings-  
tekening van de 'kameren'.  
Anonieme tekening uit het  
archief van het  
Armhuiszittend Convent  
(circa 1850).  
Foto: Jaap Buist.

De voorgevel van dit pand werd in oktober 1998 ontleisterd, zodat het mogelijk was deze te documenteren. Verdere gegevens omtrent de bouwgeschiedenis werden betrokken uit divers kaart- en archiefmateriaal, hoofdzakelijk afkomstig uit het Armhuiszittend Convent. In 1785 kocht deze instelling Akerkstraat 24 ten behoeve van een uitbreiding. Een gevelsteentje met de inscriptie AHS (ArmHuiszittend) in het uiterst rechtse gedeelte van het pand herinnert nog hieraan. Na sloop van de bestaande gebouwen kwam een complex tot stand, bestaande uit een smalle middengang met aan weerszijden eenkamerwoningen, zogenaamde kameren. Van dit complex is een 19e-eeuwse opmetingstekening bewaard gebleven in het archief van het Armhuiszittend Convent (afb. 2).

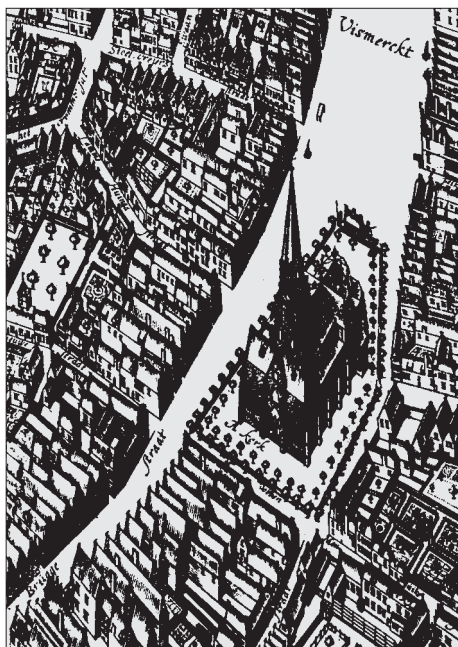
Afb. 3. Akerkstraat, detail van de kaart van Haubois, circa 1634.  
Foto: collectie Groninger Archieven.

Naar aanleiding van de bouwhistorische waarnemingen van de panden Akerkstraat 22 en 24 heeft een onderzoek plaatsgevonden van historische stadsplattegronden, waarbij met name het beloop van de Akerkstraat en de parcellering van de panden aan het Akerkhof en aangrenzende straten zijn bestudeerd. Uit de karakteristieke knik in de Akerkstraat kan worden opgemaakt dat deze niet tot de oude aanleg van de stad behoort, maar pas in een later stadium is aangelegd, vermoedelijk in de 15e eeuw. Toen is een bestaande gang of steeg tussen de huizen aan het Akerkhof onder een hoek van circa 30 graden doorgetrokken naar de Grote Kromme Elleboog, mogelijk ter plaatse van een oude gang tussen twee huizen of ter plaatse van één gesloopt pand (afb. 3).

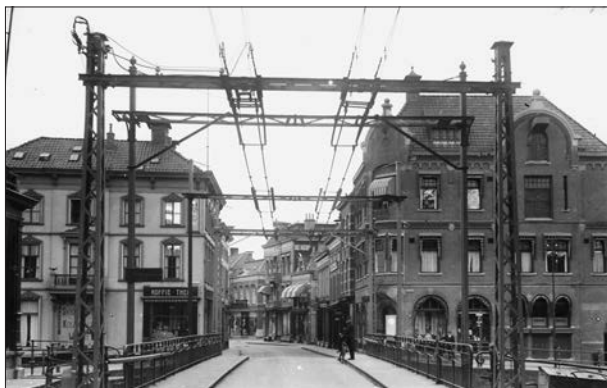
Afb. 4. Astraat 2 (links), omstreeks 1930, de lijsten om de vensters zijn donkerder dan het muurwerk.

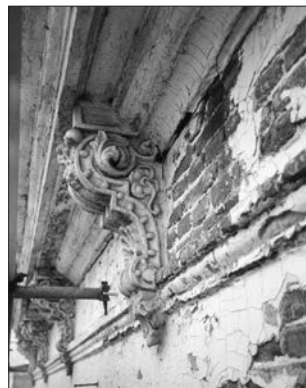
Afb. 5. Astraat 2, gootklos van terracotta (1874).

Het hoekpand Astraat 2 dateert in zijn huidige vorm uit ongeveer 1850. Het naastgelegen pand Astraat 2b is grotendeels vernieuwd bij een grote verbouwing in 1874. Daarbij heeft tevens een verhoging plaatsgevonden, zo blijkt op de tweede verdieping. Op de gemeenschappelijke of gemene muur is een restant van de gepleisterde buitengevelafwerking met een gootlijst (circa 1850) van het hoekpand bewaard gebleven (afb. 4 en 5). Bij deze verbouwing van 1874 zijn beide panden samengevoegd achter een gevel in eclectische stijl, die gedateerd is door een gedenksteen aan de Pottebakkersrijge. Op de gevels in de Astraat en de Pottebakkersrijge is tijdens de verbouwing in 1998/1999 een kleuronderzoek verricht. Opvallend waren de contrasterende tinten oker op de penanten en de omlijsting van de vensters. Op de ramen is een aantal tinten groen aangetroffen. Dit kleuronderzoek vormde de basis voor het kleuradvies dat bepalend is geweest voor de huidige kleurstelling van bruinoker en paarsrood. Dit vormt een sterk contrast met de tot voor kort aanwezige crèmewitte kleur.

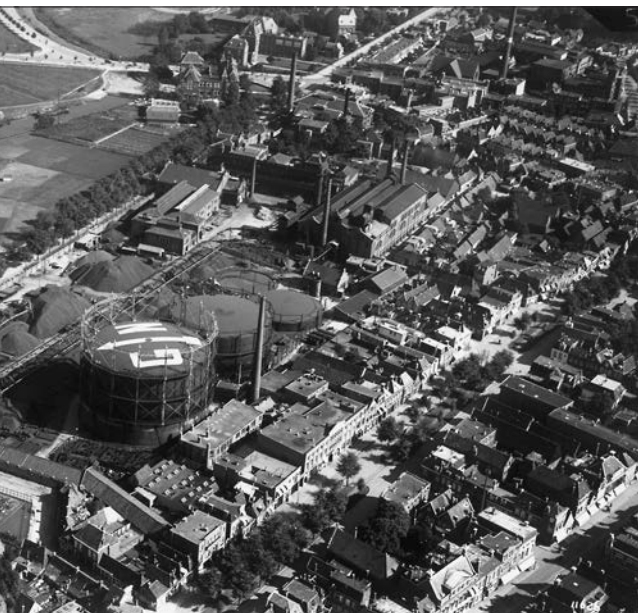
Afb. 6. Boterdiep, luchtfoto van de gasfabriek en de oostelijke wand van het Boterdiep in 1933.  
Foto: KLM Aerocarto-Arnhem.

De oostzijde van het Boterdiep raakte pas in de 17e eeuw intensief bebouwd. Met name in de tweede helft van de 19e eeuw en de eerste helft van de 20e eeuw is, mede onder invloed van de toenemende bedrijvigheid, een belangrijk deel van de oorspronkelijke bebouwing gesloopt (afb. 6). Bij de inventarisatie zijn twintig panden herkend, die in opzet ouder zijn dan circa 1800 (afb. 7). Een aantal van deze panden lijkt reeds afgebeeld te zijn op de kaart van Haubois uit 1634, zodat zelfs nog vroeg-17e-eeuwse elementen vermoed kunnen worden. Dit zijn de panden Boterdiep 11, 21, 41, 97, 99 en vermoedelijk Boterdiep 43 en 63. Of deze elementen zich beperken tot een bescheiden kern (bijvoorbeeld zijgevels) of dat er meerdere elementen aanwezig zijn uit de vroege 17e eeuw of ouder (bijvoorbeeld kap, balklagen, sleutelstukken e.d.) zal nader onderzoek te zijner tijd moeten uitwijzen. Een aantal panden met oudere elementen komt nog niet voor op de kaart van Haubois uit 1634, maar wel op de kadasterkaart van 1828. Dit zijn Boterdiep 1, 15, 19, 23, 25, 27, 29, 39, 43, 45, 59, 69 en 91. Deze panden moeten dus in aanzet dateren uit de periode 1634-1828. Opvallend is dat de huidige bebouwing in de zijstraten ten oosten van het Boterdiep geen elementen bevat, die stammen uit de periode voor 1828.

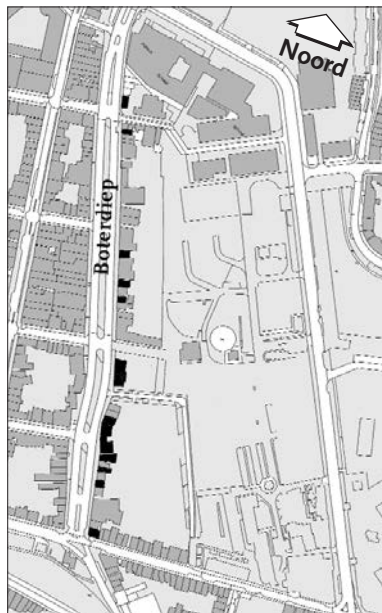
Afb. 7. Boterdiep, vereenvoudigde inventarisatiekaart, panden ouder dan 1828 zijn donker ingekleurd.  
Tekening: Henk Wierts en Studio van Stralen.

Ondanks het feit dat het grootste deel van het Boterdiep oostzijde al bebouwd was in de tijd dat Egbert Haubois zijn kaart maakte, blijken de panden met een potentieel oudere kern zich overwegend te bevinden in het gedeelte tussen de Haverkampsdriфт en de Bloemstraat. Dit komt grofweg overeen met de plek waar de stadsplattegrond van Jacob van Deventer uit circa 1565 de enige bebouwing aangeeft aan het Boterdiep oostzijde.

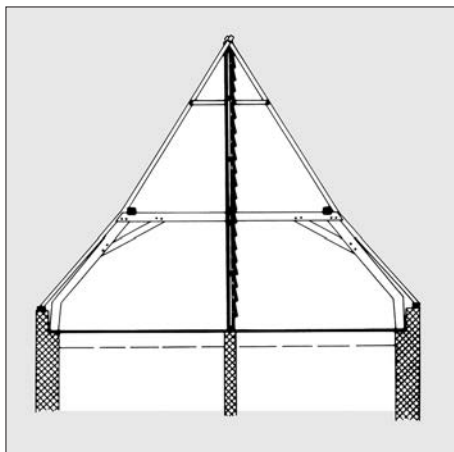
Afb. 8. Brugstraat 18-20,  
doorsnede kap met gepotdekselde  
delen als scheidingswand.  
Tekening: Aletta Bastmeijer,  
naar opmeting van Maria Staal.

Het dubbelpand Brugstraat 18-20 bestaat uit een drielaags voorhuis met kap en een tweelaags achterhuis met kap. Het achterhuis hoort in zijn geheel bij Brugstraat 18. De kern van het voorhuis is in de 14e eeuw gebouwd. In eerste opzet bestond het pand uit twee bouwlagen met een kap. In deze fase was de voorgevel uitgevoerd als een trap- of een topgevel. In de 15e eeuw is het pand met een halve verdieping verhoogd en voorzien van een nieuwe eikenhouten sporenkap met enkelvoudige gebinten, echter met hergebruik van oude onderdelen (afb. 8). Zowel de sporen als de spanten bevatten telmerken.

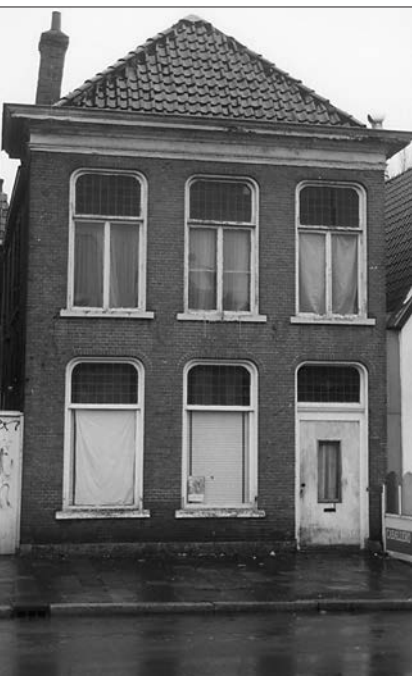
Afb. 9. (links) Damsterdiep 18, voorgevel. Foto: Jan van der Hoeve.

Uit een gevelsteen blijkt dat de huidige voorgevel dateert uit 1867 (afb. 9). In aansluiting op deze voorgevel is het voorste deel van het huis verhoogd. Dit is te zien aan het metselwerk in de zijgevels. Van de interieurafwerking uit deze periode is onder meer het rijk gedetailleerde stucplafond in de voorkamer op de begane grond bewaard gebleven. In 1908 volgde een verhoging van het voorhuis, aansluitend op het reeds verhoogde voorste gedeelte. De ontstane verdieping werd geschikt gemaakt voor bewoning door een gezin. De indeling van de begane grond werd in 1908 veranderd: de woonruimte werd werkplaats met kantoor. Gedurende een groot gedeelte van de 20e eeuw was er een drukkerij in het pand gevestigd (de Firma Van der Ven en Huisinga). Een geëmailleerd reclamebord en het restant van een geschilderde reclame op de westelijke zijgevel zijn hier nog stille getuigen van. In de loop van de 20e eeuw werd het pand in een aantal bouwfasen verder verhoogd en naar achteren uitgebreid. Hierbij werden een stal en een eenkamerwoning aan de Grote Gang (de achterstraat van het noordwestelijke deel van het Damsterdiep) bij het complex betrokken.

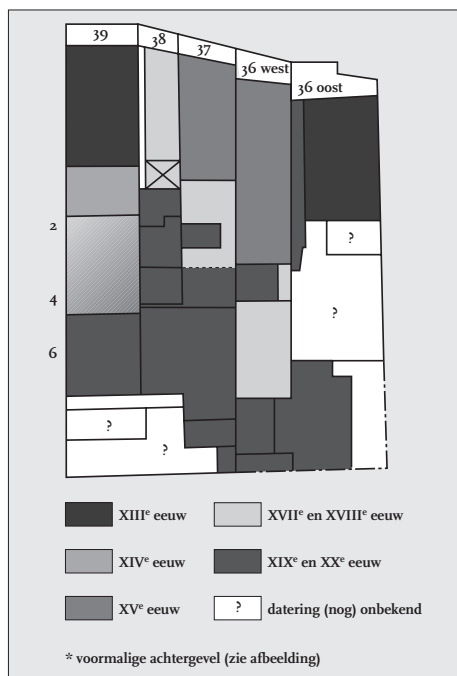
Afb. 11. (links) Grote Markt, kaart van de zuidzijde van de Grote Markt met datering van het oudste opgaande muurwerk per pand. Tekening: Henk Wierts en Studio van Stralen.

betimmeringen en verlaagde plafonds. Pas bij verdergaande verbouwingen komen meer gegevens ter beschikking. Niettemin loont het nu al de moeite om een stand van zaken op te maken. Hiervoor is een kaart getekend, waarop per pand de oudste dateringen van het opgaande werk worden aangegeven (afb. 11).

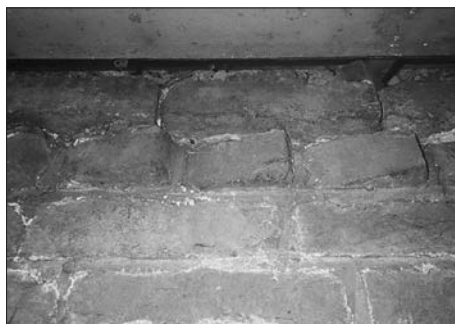
Afb. 12. (boven) Grote Markt 36 westzijde, zaagtandlijst van de zuidgevel. Foto: Aletta Bastmeijer.

In dit pand heeft tot op heden nog geen onderzoek plaatsgevonden, zodat de bouwgeschiedenis nog grotendeels onbekend is. Wel was er in 1998 de mogelijkheid om de westelijke zijgevel nader te bestuderen, voor zover deze niet ingebouwd was. Daarbij bleek de gevelbeëindiging te bestaan uit een oorspronkelijke zaagtandlijst (afb. 12). Een dergelijke lijst behoort bij een overstekend dakvlak zonder goot. De afwatering geschiedde dus blijkbaar in de ozendrup.

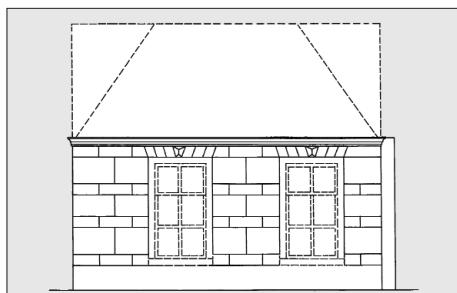
Afb. 13. (boven) Grote Markt 38, achtergevel van het achterhuis in de tweede helft van de 19e eeuw, kaplijn en raaminvulling zijn niet bekend. Reconstructietekening: Aletta Bastmeijer.

Bij de verbouwingen in 1998 werd op het achterterrein nog een klein 19e-eeuws achterhuisje met een gepleisterde gevel met schijnvoegen aangetroffen, dat geheel verbouwd, ingebouwd en overbouwd is (afb. 13).

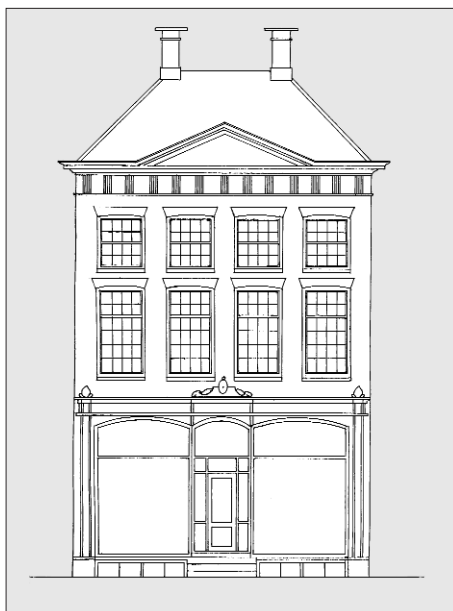
Afb. 14. (rechts) Grote Markt 39, voorgevel in 1957 volgens de opmeting van de bestaande toestand ten behoeve van een bouwvergunning (bouwdoos Gemeente Groningen). Tekening: Henk Wierdsma.

Sedert de 15e eeuw hebben nog vele verbouwingen plaatsgevonden, waarbij in de 18e eeuw onder meer een nieuwe voorgevel met omgezette hoeken tot stand is gekomen (afb. 14). Van de oude indelingen en de interieurafwerking is vrijwel niets bewaard gebleven, afgezien van het tweetal laat-19e-eeuwse stucplafonds op de eerste verdieping. De kapconstructie is vernield bij een brand in de winter van 1982/1983, waarna herstel in moderne materialen heeft plaatsgevonden. Sporen van deze brand konden duidelijk herkend worden in de eikenhouten balklaag van de zoldervloer, die bij de verbouwingen in 1998 in het zicht is geweest.

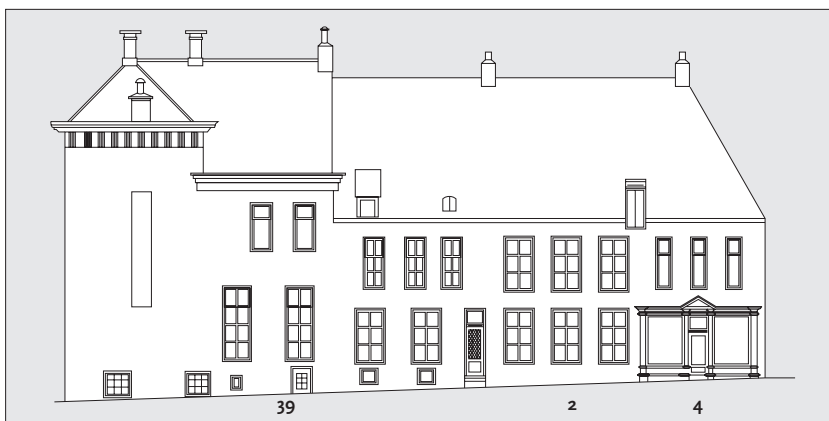
Afb. 15. Grote Markt 39 (zijgevel) en Gelkingestraat 2 en 4 (voorgevels) in 1908 bestaande toestand (bouwdoossier Gemeente Groningen).

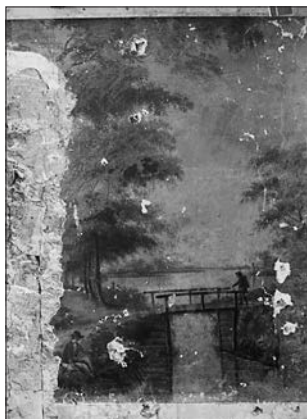
Afb. 16. Guldenstraat 2, overzicht van de schildering rechts van de kachelnis.  
Foto: Jan van der Hoeve.

Op de kaart van Haubois uit circa 1634 is de Guldenstraat op de onderzochte locatie reeds bebouwd. Het is onduidelijk of het hier om de huidige bebouwing gaat. Ook de kaart van Van Geelkercken uit 1616 geeft hierover geen uitsluitsel. Op beide kaarten is een vrij omvangrijk pand met een zadeldak te zien, haaks op de rooilijn. In de 18e eeuw is het pand danig vernieuwd en verbouwd. De aanvankelijk zeer hoge begane grond werd voorzien van een tussenverdieping. In de bijna vierkante, lage voorkamer op de begane grond van het voorhuis werden landschapsschilderingen op het stucwerk van de muren aangebracht (afb. 16 en 17). Ook de lambrizing en de omlijsting zijn geschilderd, waarvoor een houtkleur werd toegepast. Alleen de buiklijst van de lambrizing was daadwerkelijk van hout. Ter weerszijden van een kachelnis in de zuidelijke zijgevel zijn twee manshoge gedeelten van deze muurschilderingen behouden.

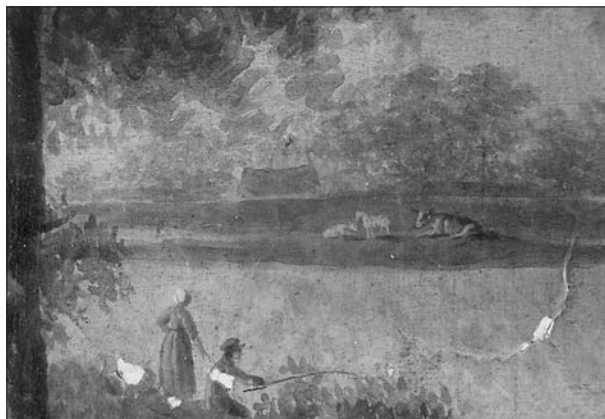
Afb. 17. Guldenstraat 2, detail van de schildering links van de kachelnis.  
Foto: Jan van der Hoeve.

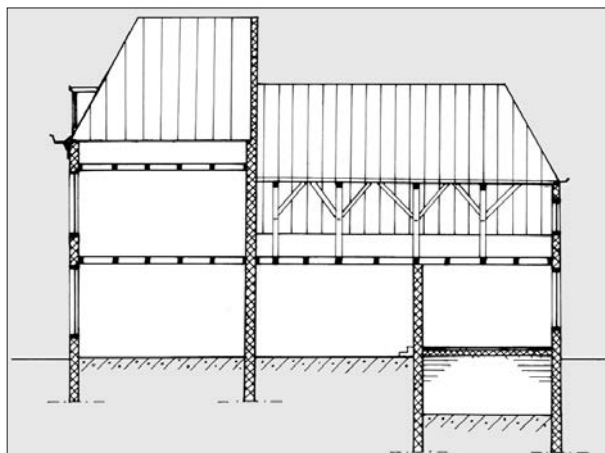
Afb. 18. (links) Haddingestraat 15, schematische langsdoorsnede. Tekening: Henk Wierts.

In 1829 werd het voorste gedeelte van het huis verhoogd tot twee lagen (afb. 18). Daartoe werd de voorgevel afgebroken en opnieuw opgebouwd in de vorm van een tweelaags lijstgevel (afb.19). Ook werden de zijgevels verhoogd en kwam de huidige kapconstructie met een schildeind tot stand. In deze naalddhouten constructie zijn enige eikenhouten sporen van de oude kap hergebruikt. Een baksteeninscriptie in de voorgevel herinnert nog aan deze verbouwing ('HIB 1829').

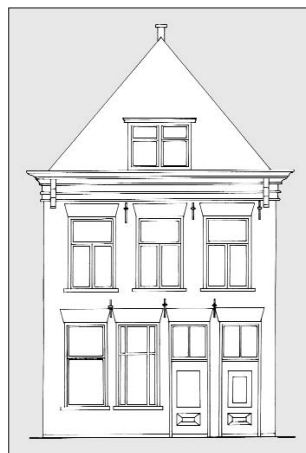
Afb. 19. (rechts) Haddingestraat 15, voorgevel voor de verbouwing van 1950, zoals opgemeten voor een bouw aanvraag in 1946 (bouwdossier Gemeente Groningen). Het rechtervenster op de begane grond is een erkervormig etalageraam. Tekening: Henk Wierts.

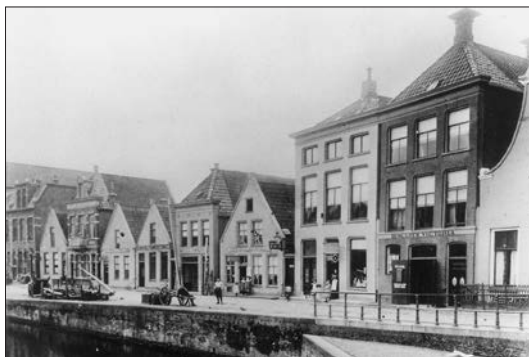
Afb. 20. Lage der A 23-32, circa 1905, Lage der A 32 is het pand met de klokgevel, op de foto uiterst rechts. Foto: collectie Groninger Archieven.

Aanvankelijk was de voorzijde van het pand voorzien van een trap- of tuitgevel. In de eerste helft van de 18e eeuw is deze gevel vervangen door een klokgevel (afb. 20). Deze werd in het eerste kwart van de 20e eeuw versoberd tot een tuitgevel. Daarbij zijn onder meer de zandstenen aanzetten van de klokgevel (schoulers) bewaard gebleven. Ook de kap is in de eerste helft van de 18e eeuw geheel gewijzigd, waarbij de spanten en sporen zijn herplaatst. De huidige indeling van het pand op de begane grond (voorkamer, alkoof en achterkamer) dateert in opzet waarschijnlijk ook uit deze periode.

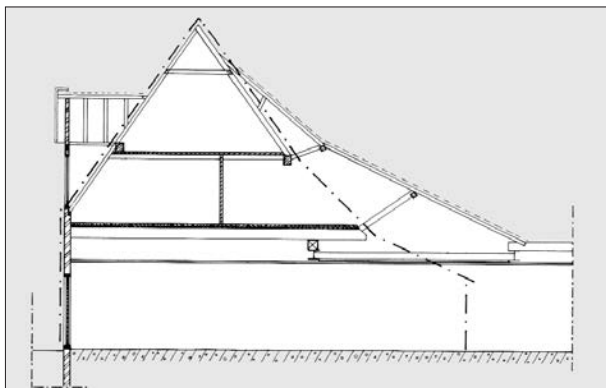
Afb. 21. Nieuwe Ebbingestraat 59, dwarsdoorsnede in 1998 met aanduiding van de contour van de 17e-eeuwse toestand (reconstructie).  
Tekening: Henk Wierds.

Dit pand dateert in opzet uit de vroege 17e eeuw, zoals valt op te maken uit de bouwmassa, de kapconstructie, de ankers in de zijgevel en het metselwerk. Deze datering valt te preciseren tot de periode 1619-1634. Het pand ligt namelijk in de noordelijke stadsuitleg, waarvan de verkaveling gestart is in 1619<sup>11</sup>. De einddatum van 1634 is ontleend aan de kaart van Haubois, waarop het pand reeds in zijn huidige vorm staat afgebeeld, namelijk als eenlaags pand met een zadeldak evenwijdig aan de straat. Reeds van oorsprong had het pand een aanbouw aan de achterzijde waarvoor het achterschild van het dak een knik had (afb. 21). Niet lang na de bouw (en in ieder geval vóór 1828) heeft een uitbreiding naar achteren plaatsgevonden waardoor de helling van de kap moest worden aangepast en er een nieuwe sporenconstructie moest worden bijgemaakt aan de achterzijde. Het originele gedeelte van de kap bestaat uit acht gekantrechte grenenhouten sporenparen, die elk gekoppeld worden door twee hanenbalken. De oor-

spronkelijke balklaag boven de begane grond bestaat uit vier balken met de uitzonderlijke lengte van 8,4 meter.

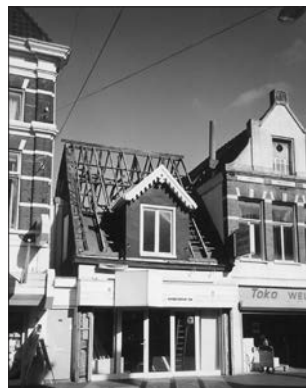
Afb. 22. Nieuwe Ebbingestraat 59, voorgevel tijdens de sloop.  
Foto: Aletta Bastmeijer.

In 1963 werd de binnenplaats in één laag overbouwd, waardoor het huis en de (voormalige) bakkerij op het achterterrein tot een complex werden aaneengesmeed. Ook is toen de indeling van de begane grond veranderd omdat er een restaurant werd geopend in het pand. Hierbij zijn waarschijnlijk alle, destijds nog aanwezige, tussenwanden verwijderd. De steeg, die oorspronkelijk ten noorden van Nieuwe Ebbingestraat 59 liep, werd in de 20e eeuw opgeofferd aan een trap naar de verdieping van het buurpand. In 1998 is het pand gesloopt (afb. 22).

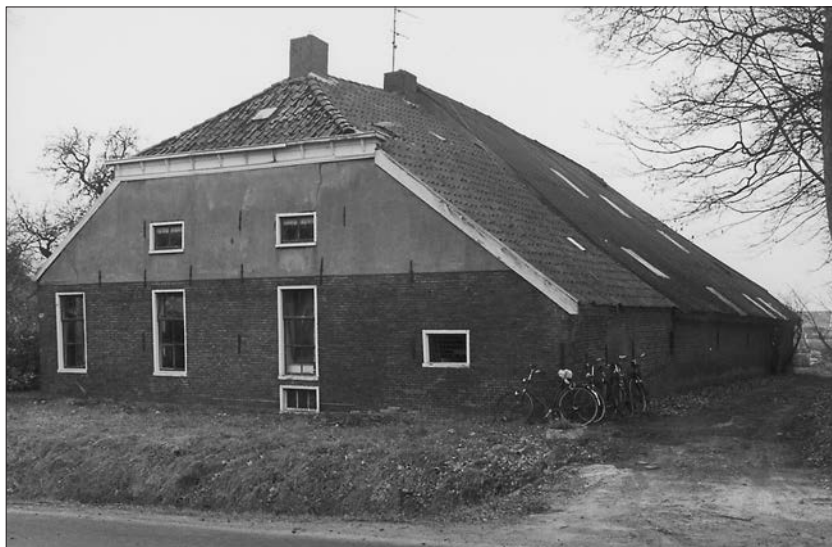
Afb. 23. Peizerweg 158, gezien vanaf de straat.  
Foto: Jan van der Hoeve.

De boerderij Peizerweg 158 is onderzocht en opgemeten naar aanleiding van een geplande restauratie. Het midden-19e-eeuwse gebouw valt te kwalificeren als een variatie op de Drentse veenkoloniale boerderij (afb. 23). Aanvankelijk bevonden zich meerdere vergelijkbare boerderijen binnen de huidige grenzen van de gemeente Groningen, maar tegenwoordig is nog slechts een enkel exemplaar bewaard gebleven. De vorm van de boerderij is rechthoekig met uitzondering van een kleine karakteristieke sprong in de oostelijke zijgevel. Het erf is vrijwel geheel omgeven door een gracht met windsingel. Ten oosten van de boerderij staat een klein bijgebouw uit de eerste fase, dat waarschijnlijk dienst heeft gedaan als bakhuisje.

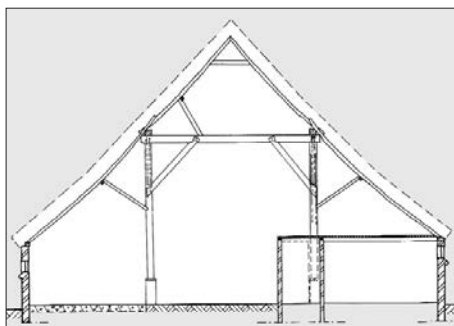
Afb. 24 Peizerweg 158, dwarsdoorsnede over  
het stalgedeelte met aanzicht van  
spant III. Tekening: Henk Wierds.

Het gedeeltelijk onderkelderde woongedeelte en de stal bevinden zich onder een wolfdak. Boven de stallen en het woongedeelte is ruimte voor opslag. De draagconstructie bestaat uit zes dekbalkgebinten (afb. 24), waarvan de voorste van eenvoudiger uitvoering is. Het budget voor de bouw van de boerderij was indertijd niet al te ruim. Dit is af te leiden uit de eenvoudige constructie en het

vaak minimaal bemeten materiaal. Ook is sprake van hergebruikt materiaal. Interessant is de dekbalk van het tweede gebint waarin zich een inscriptie bevindt die als volgt luidt: 'HERMAN KUNNING PASTOR HILTIO EIBELS KERCKVOOGT ANNO 1656 DEN 6 FEBRUARI'. Deze Herman Kunning was predikant te Eexta<sup>12</sup>.

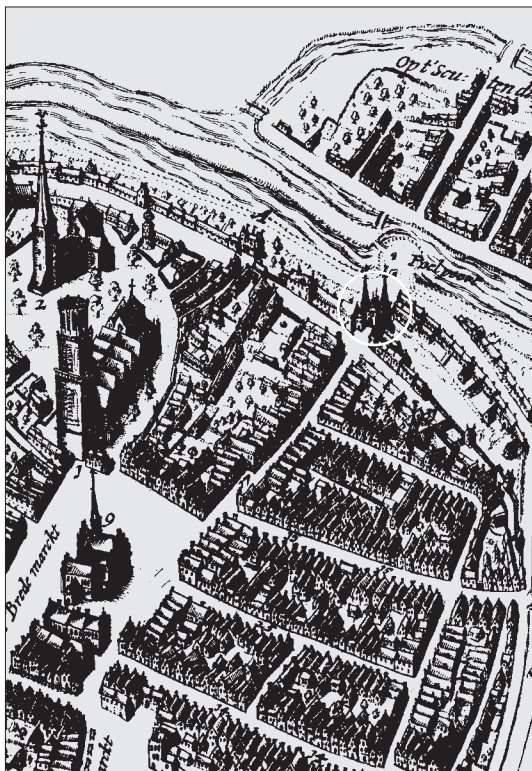
Afb. 25. Poelpoort (zie cirkel), detail van de stadsplattegrond van Van Geelkercken uit circa 1616.  
Foto: collectie Groninger Archieven.

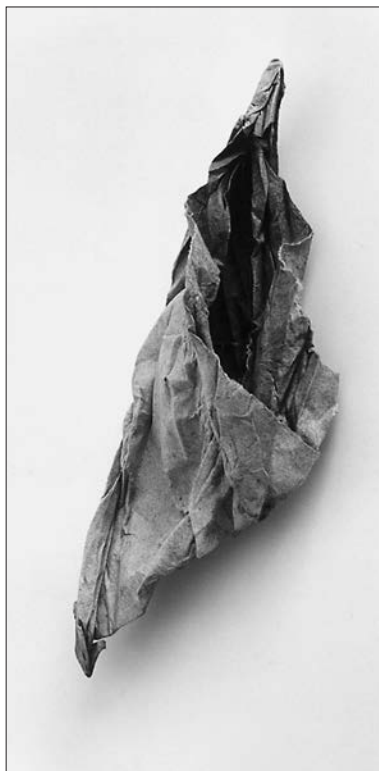
Afb. 26. Poelestraat 39, zakje met verkleurstof gebruikt als vulling tussen een balk en de vloerdelen (circa 1837).  
Foto: Jaap Buist.

Zo zijn behangfragmenten, rekeningen van waarschijnlijk een schilder, een zakje met resten van een groene kleurstof (afb. 26), aankoop- of verkoopbonnen en delen van een hobopartij van een concert gevonden. Ook zijn overzichten van een verkoopboedel, een deel van het register van ontvangsten, accijnsbiljetten van de belasting op een gemaal, handgeschreven christelijke teksten, de boekhouding van een metselaar, delen uit een publicatie 'Dijkschouwers' en restanten van brieven aangetroffen. Op verscheidene fragmenten worden jaartallen genoemd, variërend van 1823 tot 1837. De verbouwing moet dus in of na 1837 hebben plaatsgevonden.

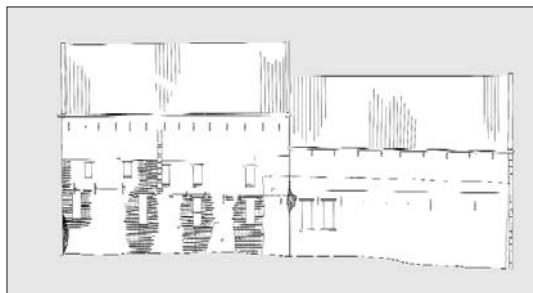
Afb. 27. (boven) Steentilstraat 38, oostelijke zijgevel van de beide achterhuizen met aanduiding van de bouwsporen.  
Tekening: Aletta Bastmeijer.

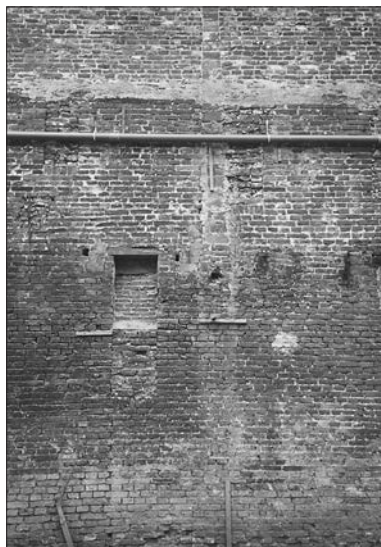
Afb. 28. (rechts) Steentilstraat 38, detail van de achtergevel van het eerste achterhuis, in het metselwerk is (links) onder het kloostervenster een staande tand te zien.  
Foto: Aletta Bastmeijer.

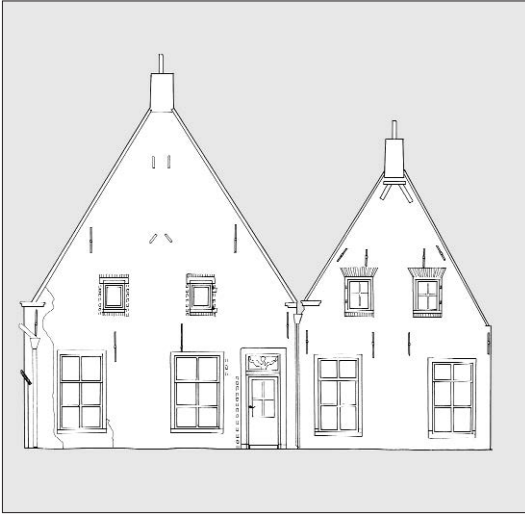
Afb. 29. Visserstraat 50, achtergevel in huidige staat.  
Tekening: Aletta Bastmeijer.

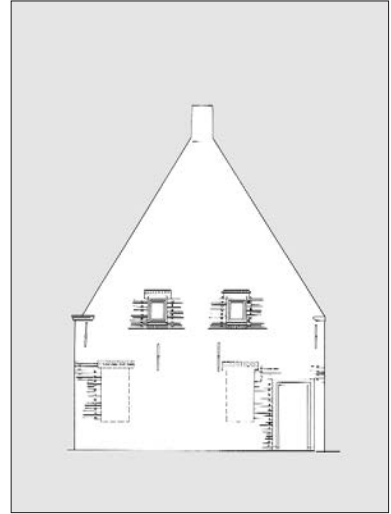
Afb. 30. Visserstraat 50, reconstructie van de  
achtergevel in de 17e eeuw.  
Tekening: Aletta Bastmeijer.

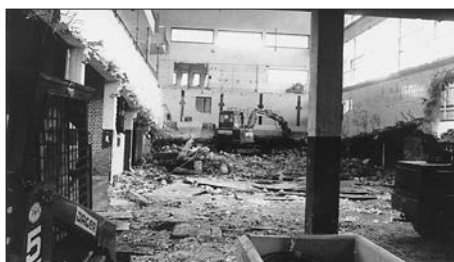
Afb. 32. Noorderbad, sloop van het bassin in april 1998.  
Foto: Jaap Buist.

Het Noorderbad is in 1933 gebouwd naar een ontwerp van de Groninger architect J.A. Boer (afb. 31). Tussen maart en december 1998 is een fotografisch overzicht gemaakt, waarbij de verandering van zwembad tot onder andere bibliotheek in beeld is gebracht. Bij deze verbouwing is onder meer het bassin gesloopt (afb. 32). Op die plaats staan nu boekenkasten. In de kelders bevinden zich verschillende kantoren en technische ruimtes.

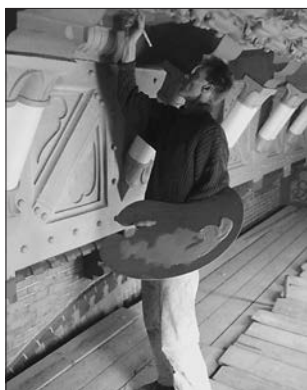
Afb. 33. Hoofdstation, het plafond in de hal krijgt weer kleur.  
Foto: Jaap Buist.

Bij de huidige renovatie wordt dit verlaagde plafond weer verwijderd en het oorspronkelijke plafond in de hal gerestaureerd (afb. 33 en 34). Ook worden de gevels en de voornaamste ruimten weer in oude luister hersteld. Deze restauratie is fotografisch op de voet gevolgd.

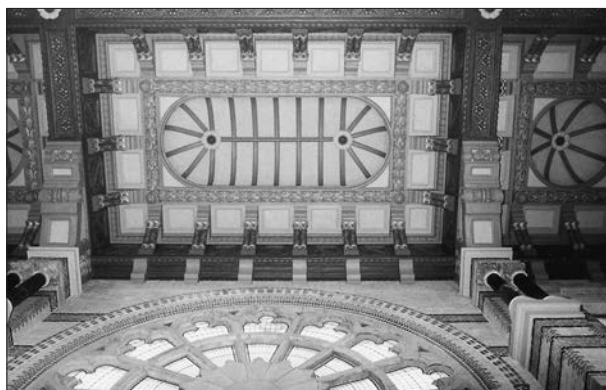
Afb. 34. Hoofdstation, detail van het plafond in de hal na restauratie.  
Foto: Jaap Buist.

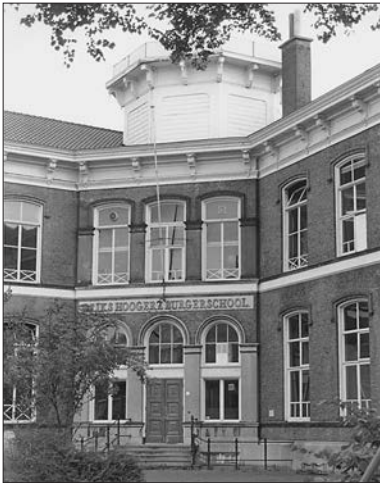
Afb. 36. (onder) Rijks-HBS, plattegrond van de begane grond van het hoofdgebouw, 1868.  
Tekening: collectie Groninger Archieven.

De Rijks-HBS is in 1868/69 gebouwd op de plaats van het sociëteitsgebouw van de Sociëteit de Harmonie, naar ontwerp van de architect H. Raammaker (afb. 36). Het complex gold indertijd als een schoolvoorbeeld van scholenbouw voor voortgezet onderwijs. Deze status werd onderstreept door de inzending van de plattegrond en foto's naar de wereldtentoonstelling in Philadelphia. Het gebouw voor scheikunde en tekenen dateert uit 1909 en kwam tot stand naar ontwerp van J.A. Vrijman, Rijksbouwkundige voor Gebouwen van Onderwijs, enz.
