# *De ondergewaardeerde Bruynzeeldeur opgewaardeerd*

*Maria Staal*

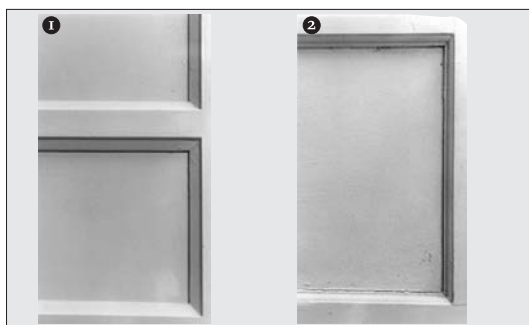
Afb. 3. 1. Bruynzeeldeur met een schuin profiel;  
2. Niet-Bruynzeeldeur met een rond profiel.  
Foto: Jaap Buist.

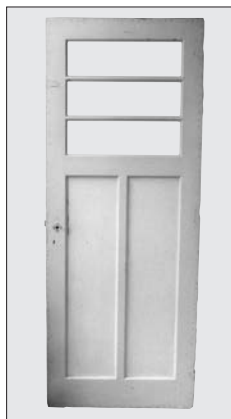
**Afb. 4. Niet-Bruynzeeldeur met twee staande panelen en drie ruiten.**  
Foto: Jaap Buist.

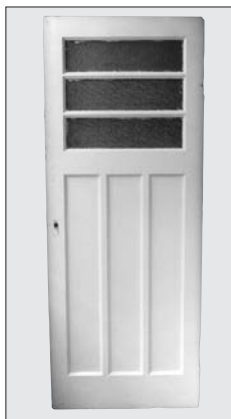
**Afb. 5. Bovenlichtdeur van Bruynzeel met drie staande panelen en drie ruiten.**  
Foto: Jaap Buist.

serie houten roeden (afb. 5, 8 en 9). Bruynzeel leverde ook suitedeuren. Vaak werden hiervoor twee glasdeuren met roeden gebruikt die, om te kunnen schuiven, werden aangepast. Kastdeuren waren te verkrijgen met een voor(= kamer)-zijde waarop behang geplakt kon worden. Naast deuren fabriceerde Bruynzeel vanaf 1938 ook onderdelen voor keukens.

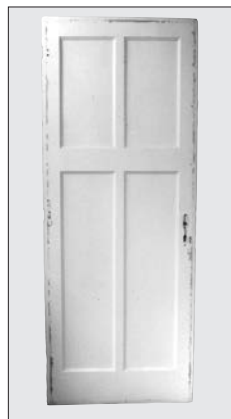
**Afb. 6. Bruynzeeldeur met vier staande panelen.**  
Foto: Jaap Buist.

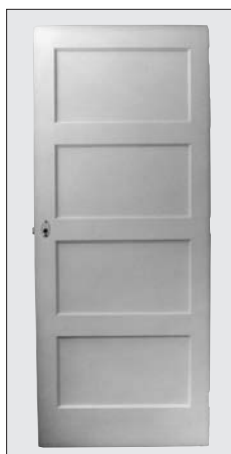
**Afb. 7. Bruynzeeldeur met vier liggende panelen uit de tijd van de Wederopbouw.**  
Foto: Jaap Buist.

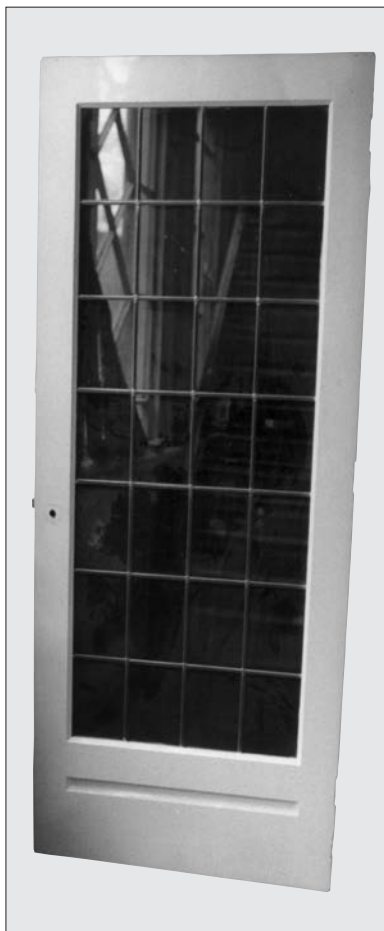
Afb. 12. Glasdeur van Bruynzeel met rechthoekig glas in lood.  
Foto: Jaap Buist.

de Tweede Wereldoorlog in opmars. Vaak was dit heel eenvoudig rechthoekig glas in lood zonder kleuren (afb. 12). Voor deurkrukken werd veelal bakeliet gebruikt. Vóór de Tweede Wereldoorlog maakte men de bakelieten deurkruk met een ijzeren gedeelte (afb. 13), maar na 1945 kwamen deurkrukken die geheel van bakeliet waren in de handel (afb. 14).

door glas. (afb. 15 en 16). Voor suitedeuren en ook tocht- en keukendeuren werden soms glasdeuren met roeden of met glas in lood gebruikt (zie: afb. 9 en 12), als ook in hangende keukenkastjes. Tot ongeveer 1960 zijn de vierpaneels Bruynzeeldeuren veelvuldig toegepast.

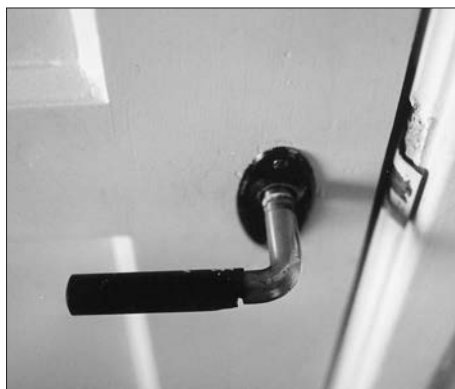
Afb. 13. Bakelieten deurkruk met een ijzeren gedeelte en een ijzeren deurrozet.  
Foto: Maria Staal.

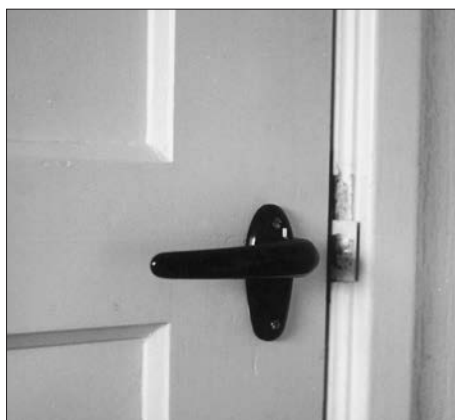
Afb. 14. Deurkruk die geheel uit bakeliet bestaat.  
Foto: Maria Staal.

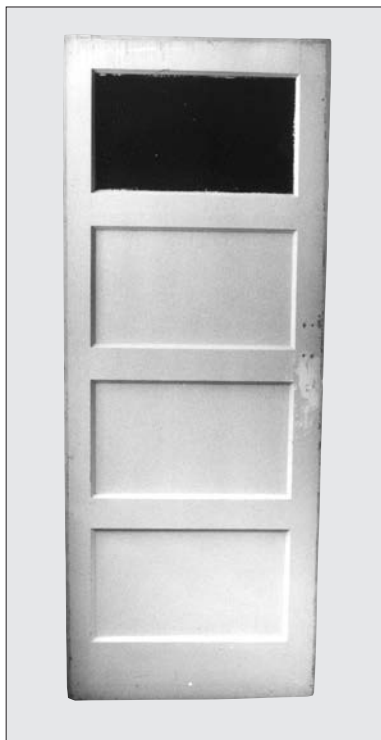
Afb. 15. Bruynzeeldeur waarbij het bovenste paneel is vervangen door glas.  
Foto: Jaap Buist.

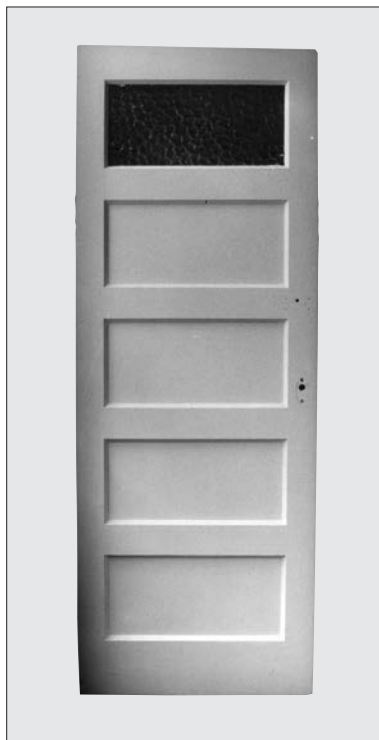
Afb. 16. Bruynzeeldeur met vier panelen en een ruit.  
Foto: Jaap Buist.
