# Jaarverslag bouwhistorie

## Inleiding

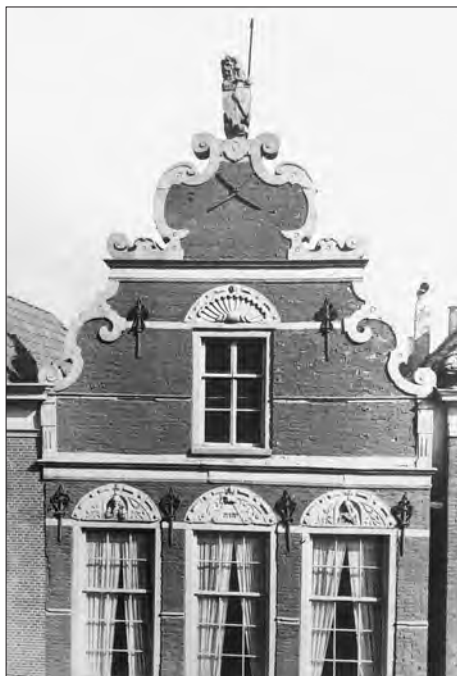
Afb. 2. Gelkingestraat 24, voorgevel vóór de verbouwing van 1896; aan weerszijden van het zoldervenster zijn dichtgezette, smalle luikopeningen te zien. Foto: J.G. Kramer, collectie Groninger Archiven.

Een verbouwingsplan vormde de aanleiding om een bouwhistorische verkenning in dit pand uit te voeren. Gelkingestraat 24 bestaat uit een tweelaags voorhuis met een zadeldak, een tweelaags tussenlid met een plat dak en een tweelaags achterhuis met een zadeldak. Het gehele complex dateert in zijn huidige vorm uit circa 1600. De voorgevel is opgetrokken in renaissancestijl, die onder meer wordt gekenmerkt door het gebruik van natuurstenen banden en ornamenten. Zeer karakteristiek zijn de schelpornamenten boven de vensters, in dit geval voorzien van een katholieke inslag<sup>3</sup>. Op de verdieping zijn van noord naar zuid afgebeeld: Jezus (IHS), God (Hebreeuwse tekst: Jahweh) en Maria (MRA). Op grond hiervan is een bouwtijd van het pand in de late 16e eeuw (voor de Hervorming in 1594) niet uit te sluiten. Overigens werd de voorgevel bij de verbouwing van 1896 opnieuw opgetrokken met hergebruik van veel van de originele ornamenten, waarmee een tamelijk getrouwe kopie ontstond van de oorspronkelijke gevel (afb. 2 en 3).

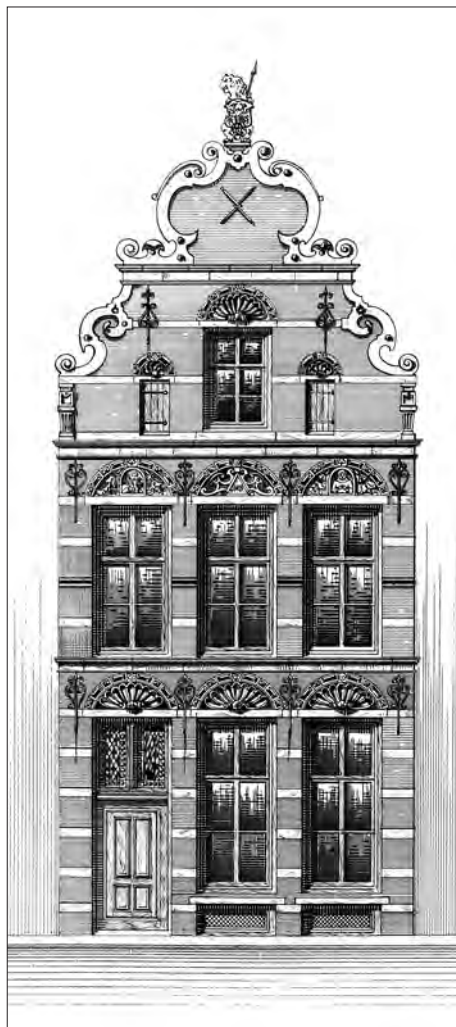
Afb. 3. Gelkingestraat 24, anonieme tekening van de voorgevel, vermoedelijk als ontwerp voor de herbouw in 1896. Opmerkelijk is dat de tekst boven het middelste venster van de eerste verdieping IHS (Jezus) luidt in plaats van Jahweh (God). Foto: collectie Groninger Archiven.

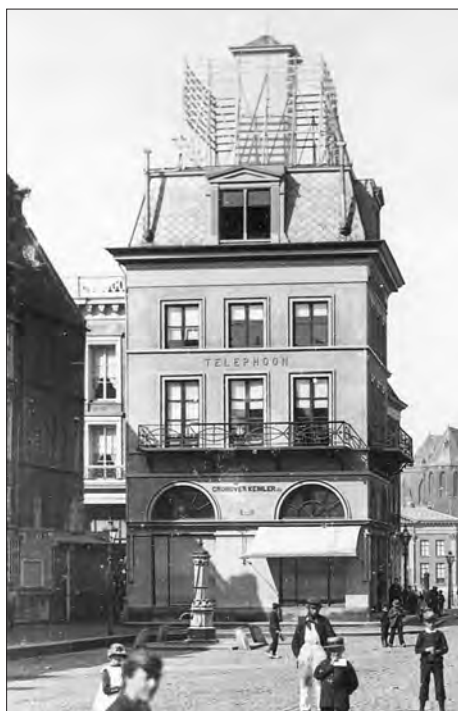
Afb. 4. Grote Markt 51, zicht op het pand naar het westen in circa 1890; op het in 1883 verhoogde dak zijn voorzieningen voor de telefoonmaatschappij Bell zichtbaar.

In 1883, toen de telefoonmaatschappij Bell haar intrek nam op de bovenverdieping, werd het dak verhoogd tot een afgeplat schilddak (afb. 4). In 1917 werd de lage insteek van de begane grond vergroot tot een volledige verdieping, hetgeen ten koste ging van de hoogte van de eerste verdieping. Tevens werd het vloerpeil van de kelder verlaagd. In de gevels werden drie nieuwe winkelpuien geplaatst (afb. 5). Een verbouwing in 1958 rekende af met wat nog restte van het oorspronkelijke aanzien van het gebouw op verdiepingsniveau. De gevels werden bekleed met tegeltjes, de vensterindeling werd gewijzigd en de pui werd vernieuwd. Naderhand hebben nog diverse modernisering van de winkel op de begane grond plaatsgevonden.

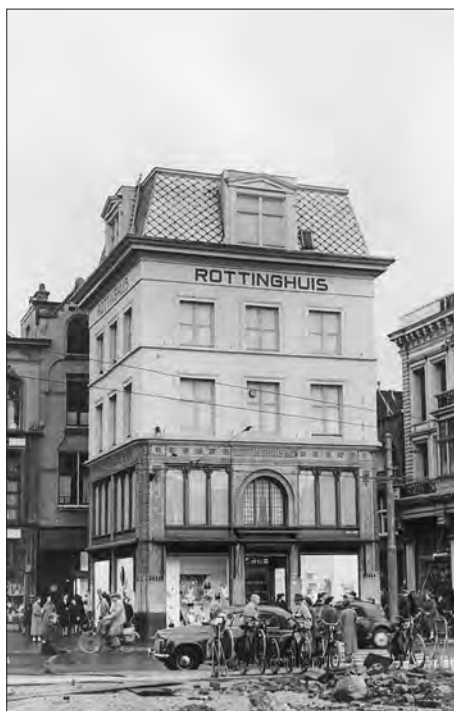
Afb. 5. Grote Markt 51, situatie in circa 1950. Foto: Piet Boonstra, collectie Groninger Archieven.

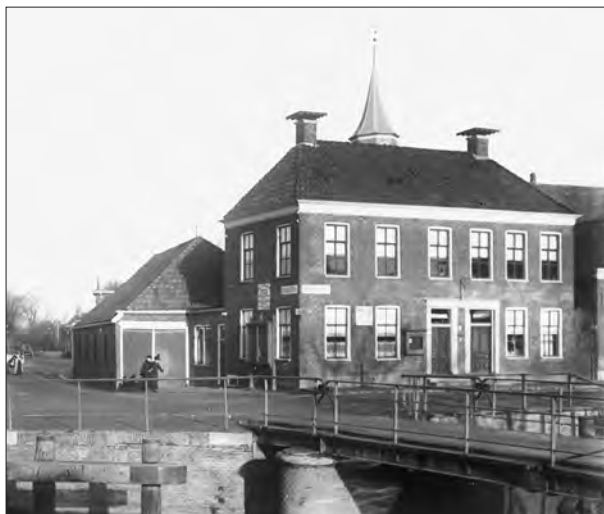
Afb. 6. Hoendiep 212, zicht op het pand in 1916; boven het dak is nog juist de torenspits van de NH kerk zichtbaar.  
Foto: collectie Groninger Archiven.

Het pand bestaat uit een voorhuis, een tussenlid en een achterbouw. Het tweelaags voorhuis is circa 1860 gebouwd op de plaats van een ouder gebouw. Door de grote schaal van het gebouw kreeg de dorpskern van Hoogkerk meer stedelijke allure. Het tussenlid en koetshuis dateren eveneens uit circa 1860, maar waren aanvankelijk eenlaags (afb. 6). Na 1926 vond een verhoging plaats tot twee bouwlagen met een kap.

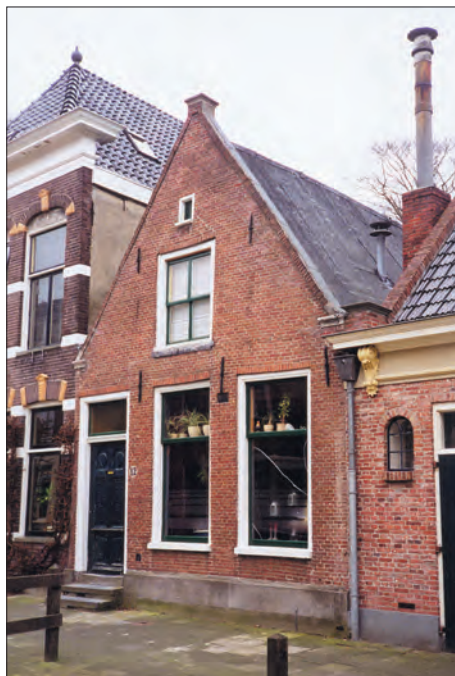
Afb. 8. Kleine Leliestraat 12, voorgevel.  
Foto: Aletta Bastmeijer.

Naar aanleiding van het voornemen het eenlaags pand Kleine Leliestraat 12 op te hogen met een verdieping heeft een bouwhistorische verkenning plaatsgevonden. Daarbij bleek dat het pand in zijn huidige opzet en structuur uit circa 1700 dateert. Belangrijke elementen van de eerste opzet zijn de gevels, de balklaag en de kapconstructie met gekoppelde sporenparen. De oorspronkelijke vensters in de voorgevel zijn vernieuwd in de 18e of vroege 19e eeuw. In de tweede helft van de 19e eeuw hebben verbouwingen plaatsgevonden, waarbij de indeling en interieurafwerking van de begane grond zijn gemoderniseerd (afb. 8).

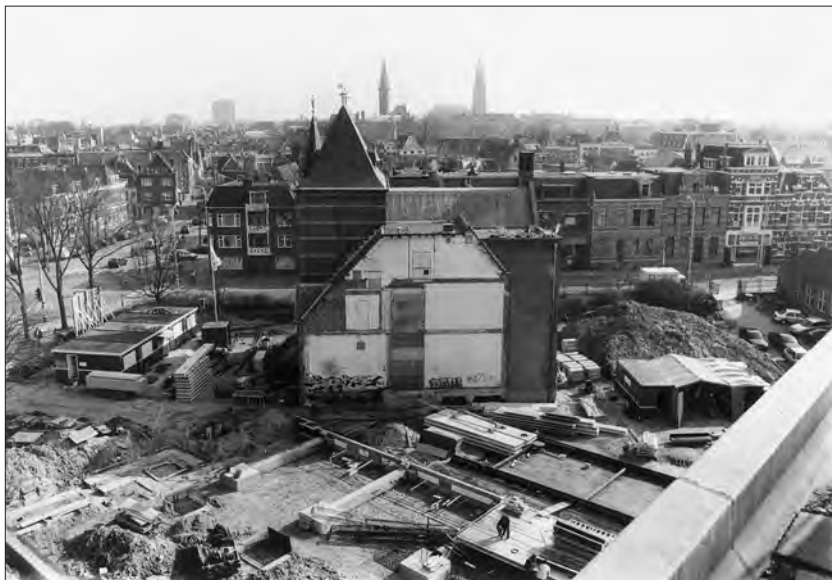
Afb. 9. Westersingel 34, vanaf het  
dak van Melkweg 1.  
Foto: Jaap Buist.

Hoewel het aantal bouwkundige ingrepen in het plan relatief bescheiden is,  
heeft toch een fotografische documentatie van het interieur en exterieur plaatsge-  
vonden. Daarbij is ook de bouwplaats van de nieuwbouw van de school tussen  
Melkweg 1 en Westersingel 34 vastgelegd (afb. 9). Bij het onderzoek werden eni-  
ge foto's van een verbouwing van het complex gevonden, die een indruk geven  
hoe een bouwplaats er omstreeks 1930 uitzag (afb. 10).

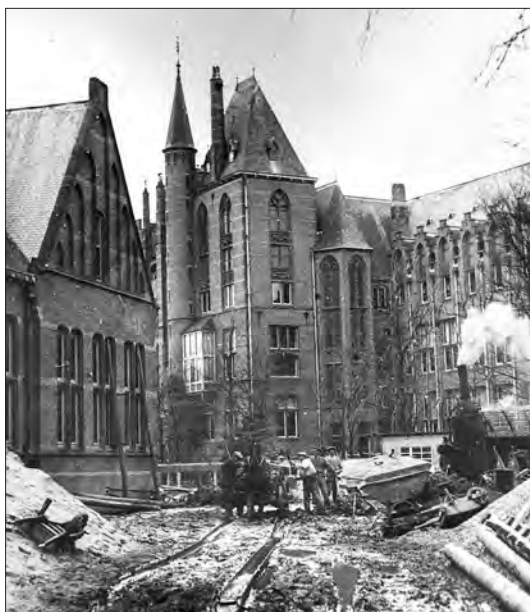
Afb. 10. Melkweg 1 (rechts) en  
Westersingel 34, richting  
zuidwest in circa 1930. Foto:  
Reinders en Huizing, collec-  
tie Groninger Archieven.

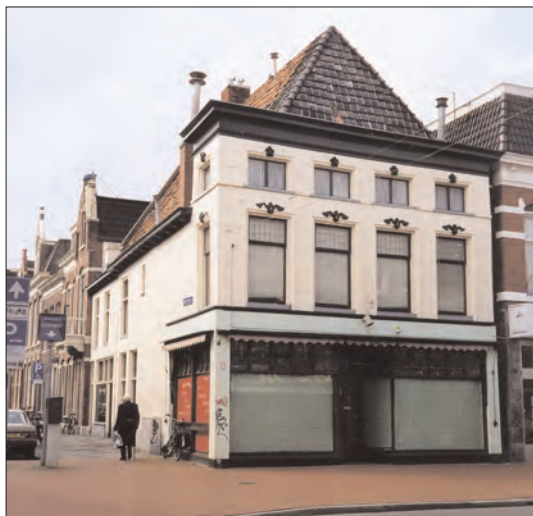
Afb. 12. Nieuwe Ebbingestraat 22/Marktstraat 1, voor- en zijgevel. Foto: Henk Wierds.

In dit hoekpand heeft in 1998 en 1999 een bouwhistorisch onderzoek plaatsgevonden naar aanleiding van een verbouwing. Nieuwe Ebbingestraat 22/Marktstraat 1 is gebouwd in het begin van de 17e eeuw, in de noordelijke uitleg van de stad (afb. 12). Het bestond aanvankelijk uit een voorhuis en een lager en smaller achterhuis, beide met zadeldak, zoals valt op te maken uit de kaart van Haubois uit circa 1634 en de gevonden bouwsporen. De constructie is vrijwel compleet en gaaf bewaard gebleven. Opvallend detail is dat de sleutelstukken van de begane grond een ander profiel hebben dan die van de verdieping (afb. 13).

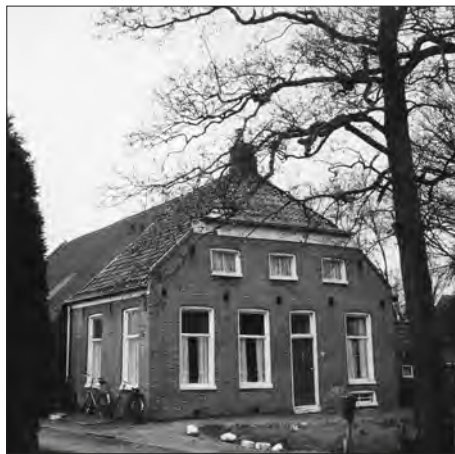
Afb. 17. Peizerweg 289, voorgevel.  
Foto: Aletta Bastmeijer.

Voorafgaand aan de sloop in februari 1999 heeft een bouwhistorische verkenning en een opmeting plaatsgevonden van de boerderij Peizerweg 289. De boerderij lag in de opvallende bocht van de Peizerweg op een smal, diep erf (afb. 16). Het woonhuis en de schuur zijn in één keer gebouwd in circa 1870 (afb. 17). Kort na de bouw is aan de noordzijde van de schuur een koestal toegevoegd. De bouw-massa en structuur van het woonhuis en de schuur waren opvallend compleet. De indeling van het woonhuis was nog gaaf en van de oorspronkelijke interieur-

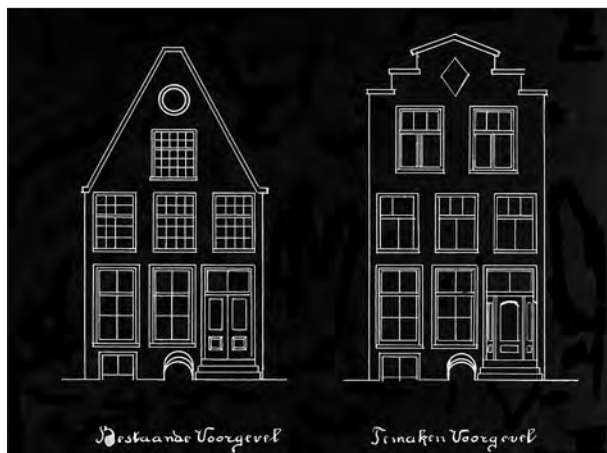
Afb. 20. Poelestraat 31, bestaande en te maken voorgevel in 1925. Tekening: bouwdoossier Gemeente Groningen.

Op grond van het metselwerk van de zijgevels kan geconcludeerd worden dat het huis in eerste opzet aan het eind van de 13e eeuw ongeveer de helft kleiner was dan nu. Kort hierna, in het begin van de 14e eeuw, heeft er een uitbreiding plaatsgevonden naar achteren die iets breder is dan het oudste deel. Het pand bestond toen uit twee bouwlagen met een kap. Tot 1925 bleef de hoofdopzet van het huis ongewijzigd, ondanks alle aanpassingen van de voorgevel, indeling en interieurafwerking (afb. 19). In dat jaar heeft een ingrijpende verbouwing plaatsgevonden, waarbij de voorgevel is vernieuwd, de zijgevels zijn opgehoogd en de balklaag boven de verdieping en de kapconstructie zijn vernieuwd (afb. 20).

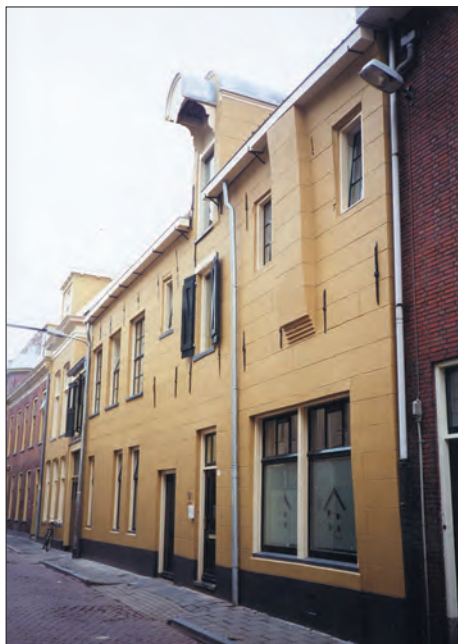
Afb. 21. Schoolstraat 3-5, voorgevel na de verbouwing.  
Foto: Ewa Soroka.

De kleine vensteropeningen in de gevels, de geringe verdiepingshoogte, de plaats van de hijsdeur op de verdieping en een hijsconstructie op de zolder geven aan dat het pand vanouds grotendeels als pakhuis dienst deed (afb. 21 en 22).

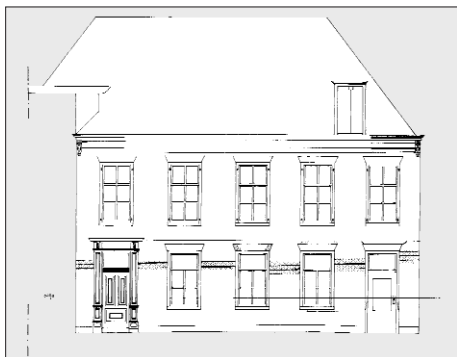
Afb. 23. Schoolstraat 9-11, opmeting van de voorgevel.

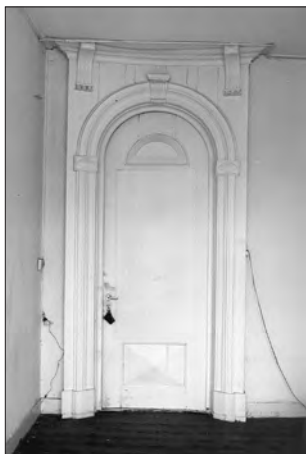
Afb. 25. Steentilstraat 34/Gedempte Kattendiep 21, deur van de voorkamer op de verdieping. Foto: Jan van der Hoeve.

Daarnaast werd de verdieping van het voorhuis, die opvallend hoog is, heringericht. Een gebogen en royaal uitgevoerde deur tussen de hal en de woonkamer op de verdieping van het voorhuis stamt uit deze periode. De architraaflijst van dit kozijn is rijkelijk geprofileerd. Een doorlopende betimmering eindigt tegen het plafond met een gebogen lijst met consoles (afb. 25). Rond 1850 werden op de verdieping van het voorhuis enkele plafonds aan de heersende mode aangepast, waarbij met name het karakteristieke parelrandmotief opvalt.

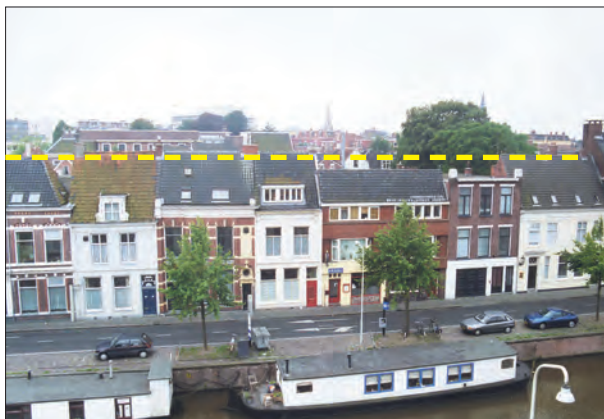
Afb. 28. Turfsingel 29-41, voorgevels. Het oorspronkelijke doorgaande zadeldak, hoewel onderbroken, is duidelijk te herkennen.  
Foto: Jan van der Hoeve.

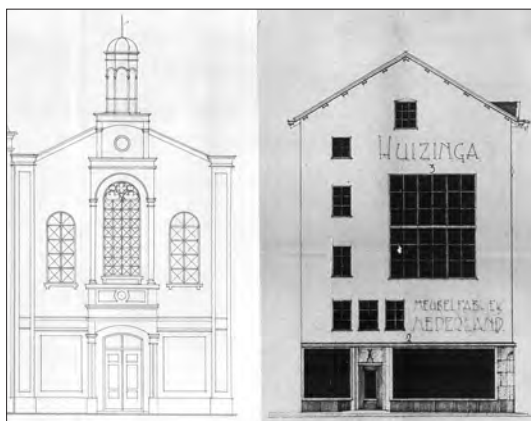
Afb. 31. Vismarkt 18, opmetingstekening van de kerk uit 1934 (links) en verbouwingstekening van de firma Huizinga uit 1938. Tekening: bouwdoossier Gemeente Groningen.

Het opvallende pand Vismarkt 18 heeft zijn huidige vorm gekregen in 1938, toen de neoclassicistische zaalkerk van de Waalse Gemeente uit 1833 werd verbouwd tot een winkel/meubelmagazijn voor de meubelfabriek 'Nederland' van J.A. Huizinga (afb. 30). Het ontwerp is van de architect E. van Linge (afb. 31).

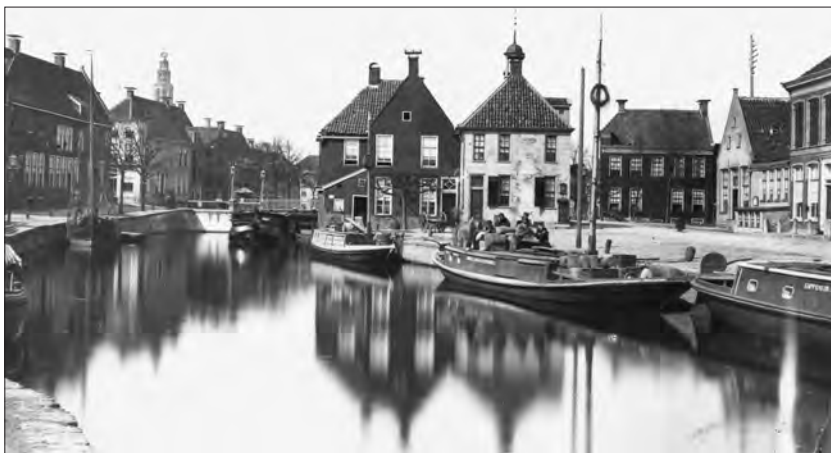
Afb. 32. Voor 't voormalig Klein Poortje 1-4, ge-  
nomen naar het noorden, 1885. Op de  
voorgond liggen de snikken naar  
Martenshoek en Sappemeer.  
Foto: collectie Groninger Archieven.

Het huidige complex is tot stand gekomen rond 1800, vermoedelijk als veerhuis voor het veer op Foxhol. Op verschillende oude foto's is te zien, dat het gebouw oorspronkelijk voorzien was van een klokkentorentje (afb. 32).

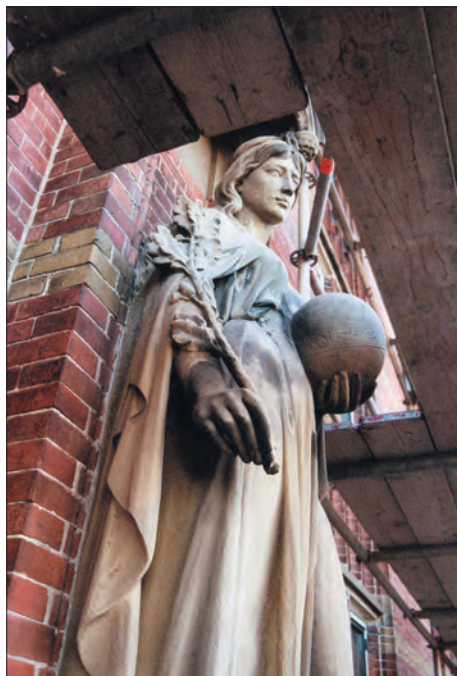
Afb. 35. (onder) Westersingel 34, dierenriem zoals afgebeeld op de wereldbol. Tekening: Ewa Soroka.

In de noordgevel bevindt zich een beeld van een vrouwenfiguur (afb. 34). Haar gelaatstrekken en postuur zijn klassiek. De kleding bestaat uit een eenvoudige tuniek en een mantel. In de rechterhand houdt ze een eikentakje vast, de andere hand ondersteunt een wereldbol waarop de dierenriem is gegraveerd (afb. 35). Naast haar rechterbeen zit een grote uil.

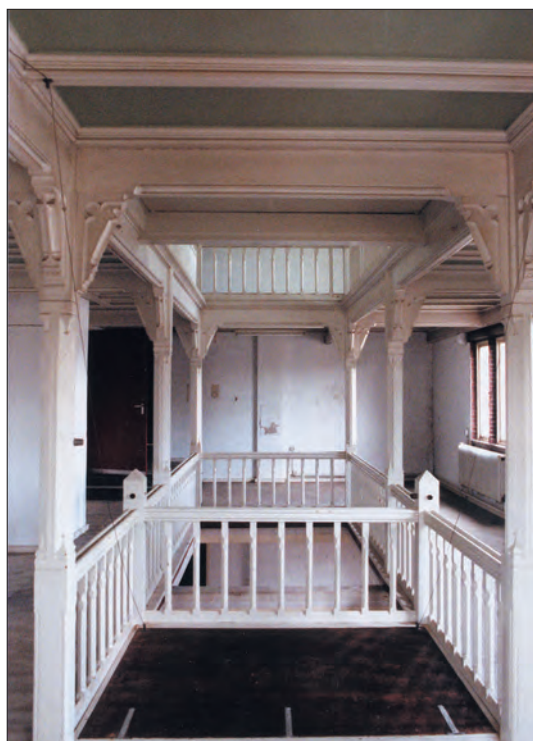
Afb. 36. Westersingel 34, overzicht van de instrumentengalerij, ter hoogte van de tweede omloop. Foto: Jaap Buist.

Op verzoek van de restauratiearchitect is in de voormalige instrumentengalerij een kleuronderzoek uitgevoerd. De instrumentengalerij is een hoge rechthoekige ruimte die door middel van galerijen is verdeeld in drie niveaus (afb. 36). Deze galerijen staan op kolommen, die echter op de begane grond zijn verwijderd. De drie niveaus van de instrumentengalerij zijn met elkaar verbonden door middel van een aparte traptoren. Het kleuronderzoek heeft plaats gevonden op alle drie niveaus van de galerij. Uit het onderzoek bleek dat de oorspronkelijke

kleurafwerking vrij rustig was. De originele kleuren zijn op bijna alle onderdelen oranjebruin, op het onderste niveau iets lichter van kleur en op het bovenste niveau iets roder. Deze kleurverschillen zijn mogelijk veroorzaakt door een verschil in de mate van verkleuring. Op alle niveaus zijn de architectonische details geaccentueerd met een roodbruine tint. Een donkerblauwe tint accentueert bovendien de holle lijsten van de balken (keelbalken), de bovenzijde van de sleutelstukken en lijntjes op de spijlen van de balustrades (afb. 37). De velden tussen de balken van het plafond waren in de eerste fase voorzien van gesjabloneerde randen. De motieven van deze randen verschilden per niveau, de kleuren waren echter gelijk. In latere fasen zijn alle elementen van de galerijen overgeschilderd in egaal gebroken witte tinten en de velden tussen de plafondbalken in een mintgroene tint. Voor de nieuwe kleurafwerking van de instrumentengalerij is gebruik gemaakt van de resultaten van het kleuronderzoek, zodat een getrouwe reconstructie tot stand is gekomen van de oorspronkelijke kleurstelling.
