# In muren verborgen

## Baksteen in bouwhistorisch onderzoek

Jan van der Hoeve<sup>1</sup>

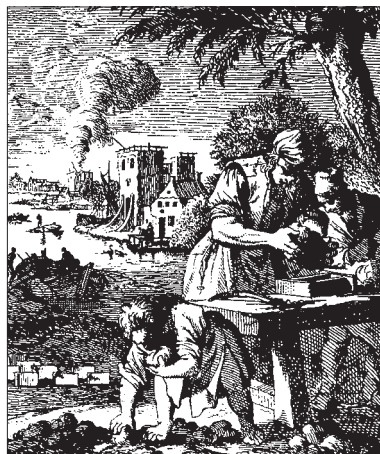
Afb. 1. De steenbakker. De vormer staat achter een vormtafel en drukt porties klei in een vormbak, die worden aangegeven door de gebukte jongen op de voorgrond.

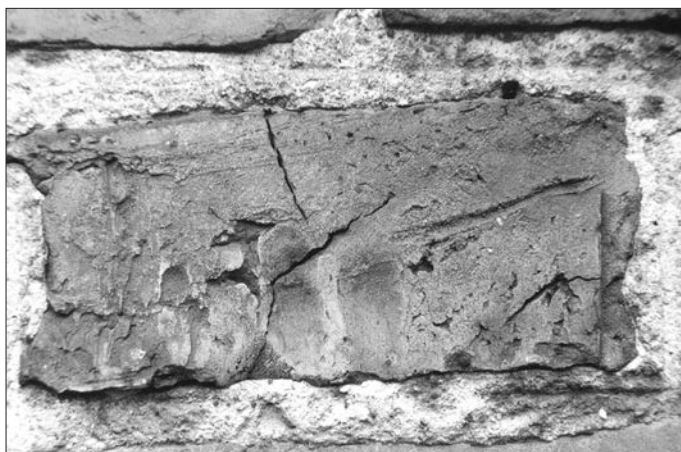
Afb. 2. Voorgevel van Rademarkt 29/24, vingerafdrukken in de baksteen (1732).  
Foto: Jan van der Hoeve.

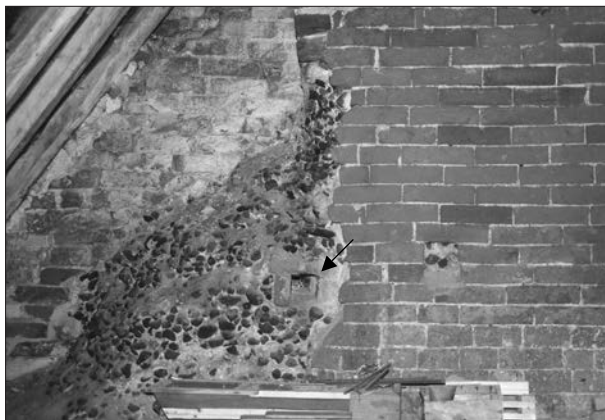
Afb. 4. Westgevel van de NH kerk van Zuidhorn, bestaande uit kistwerk in tufsteen en baksteen (laat 12e eeuw/vroeg 13e eeuw). Links is de vulling zichtbaar, omdat de schil is verdwenen. Ook is daar een steigergat te zien, omkleed met baksteen (zie pijl). Foto: Jan van der Hoeve.

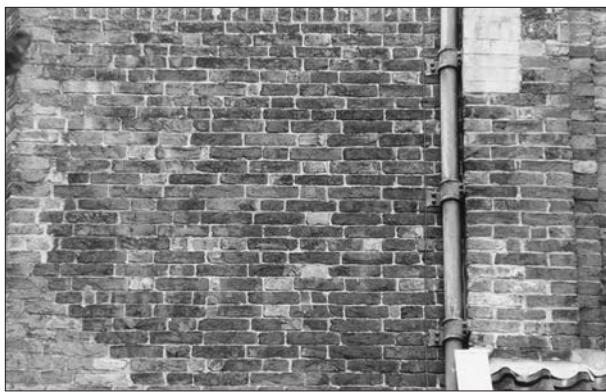
Afb. 6. Oostgevel van de zuidelijke dwarsbeuk van de 13e-eeuwse Akerk, uitgevoerd in noords verband. In het metselwerk zijn relatief veel stenen met glazuur te zien, dat ontstaat door de verhitting van het zout in de klei. Foto: Jan van der Hoeve.

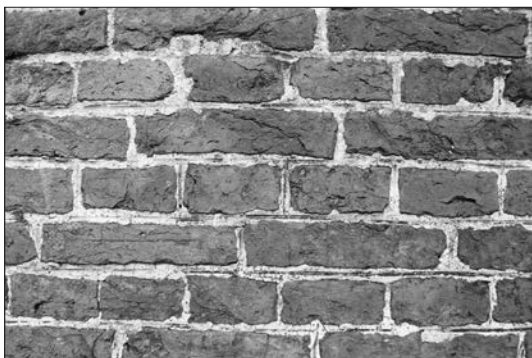
Afb. 11. Zuidgevel van het Pepergasthuis ter hoogte van het Kattendiep, detail van het metselwerk in kruisverband. De voegen hebben een dagstreep, waarin resten van een rode afwerking bewaard zijn gebleven. Foto: Jan van der Hoeve.

Bij toepassing van minder regelmatige baksteen koos men vaak voor een dunne pleisterlaag, beschilderd in een baksteenrode kleur of een geschilderde afwerking en daaroverheen werden de voegen nog wit ingekleurd (afb. 11). Op die wijze kunnen ook herstellingen of de toepassing van hergebruikte baksteen worden gecamoufléerd<sup>19</sup> (afb. 12). Mogelijk werd gemalen baksteen hiervoor als kleurstof gebruikt; deze werkwijze staat bekend als 'het rossen'.
