## Plafonds van papier in het hoofdstation NS

Anne van Bakel

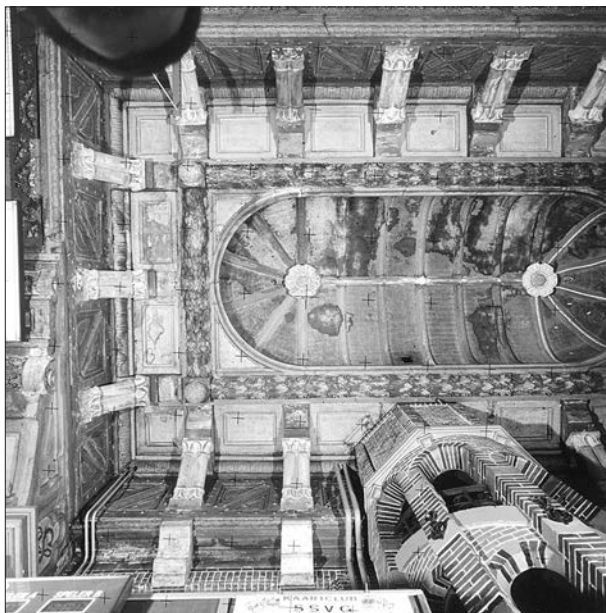
Afb. 2. Tot de grootste boosdoeners van de schade behoorden de vele lekkages die het plafond in de loop der jaren teisterden. Fotogrammetrische opname: ADZ Große Hündfeld.

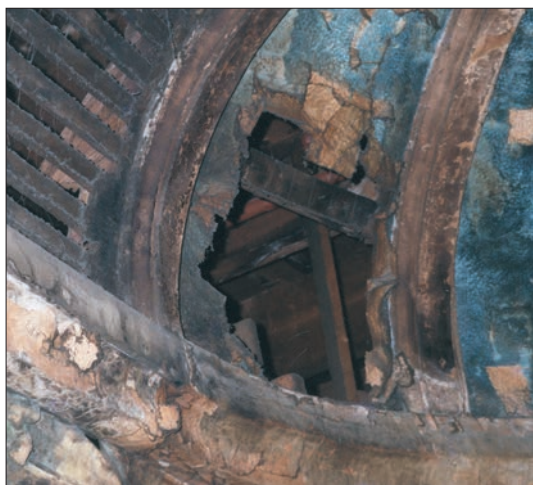
Afb. 3. Op diverse plaatsen was door de afwezigheid van het papierstuc het (nog goede) achterhout zichtbaar.

Het plafond was zeer vervuild door stof, roet en teeraanslag en beschadigd door water en schimmelvorming terwijl op diverse plaatsen grotere stukken ontbraken door perforatie of slijtage (afb. 3). De verflagen waren versleten en vervuild. Met behulp van zuigers en borstels is het plafond op een droge manier gereinigd. Dit leverde goede stofvrije ornamenten op, maar vlekken en waterkringen verdwenen niet. Impregneren met een isolatiemiddel voorkwam het doorslaan van deze gebreken naar de nieuwe verflagen. Reparaties werden uitgevoerd met de bovengenoemde papiersorten en lijmen. Om extra steun te geven op plaatsen met weinig achterhout, of daar waar een sterke neiging tot uiteenwijken van delen bestond, paste men glasvezeldoek toe, dat vele malen sterker is dan papier<sup>16</sup>. De duizenden verroeste spijkertjes ondergingen een behandeling met een roestwerende primer (afb. 4). Hoewel ter plaatse voortdurend warmtebronnen aanwezig waren, bleef door het vele plakken het vocht een probleem en verliep het drogen erg langzaam.

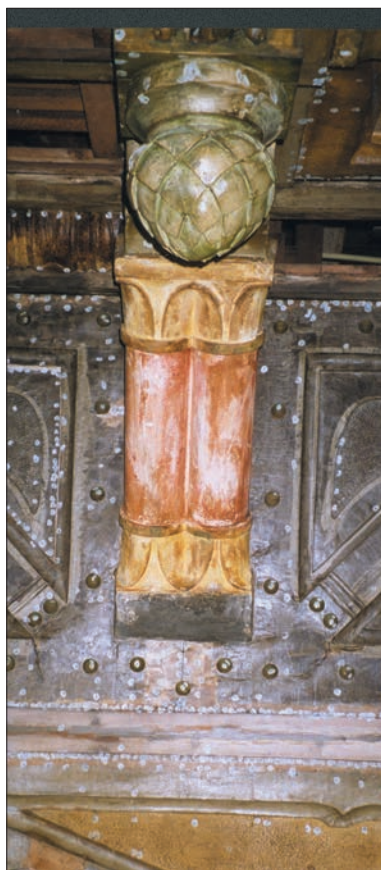
Afb. 4. Talloze roestende spijkertjes kregen een behandeling met een roestwerende primer.

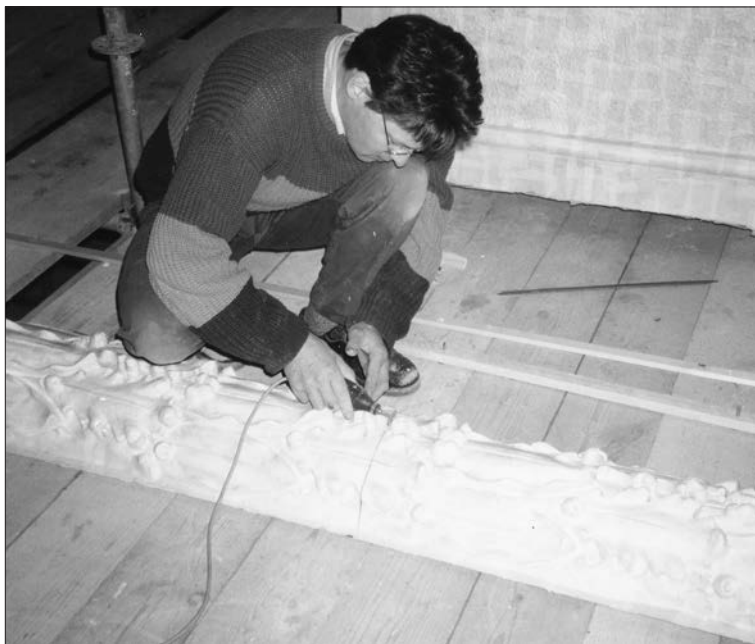
Afb. 5. Een nieuwe eikenbladlijst ondergaat een laatste behandeling voordat de definitieve plaats aan het plafond wordt ingenomen. Foto: Schilderscombinatie Sips/Cor Buist.

Voor het maken van nieuwe ornamenten zijn van originele exemplaren gipsen mallen gemaakt soms, om beschadiging te voorkomen, met behulp van tijdelijke replica's. Evenals bij de oorspronkelijke opbouw is voor de vervaardiging van de diverse lijsten en panelen een variërend aantal lagen aangebracht, bestaande uit kleine stukjes papier die elkaar overlappen. Het plakwerk nam veel tijd in beslag. Een strekkende meter eikenbladlijst betekende ongeveer elf, een grote plafondcassette circa twintig uur werk<sup>17</sup> (afb. 5 en 6).

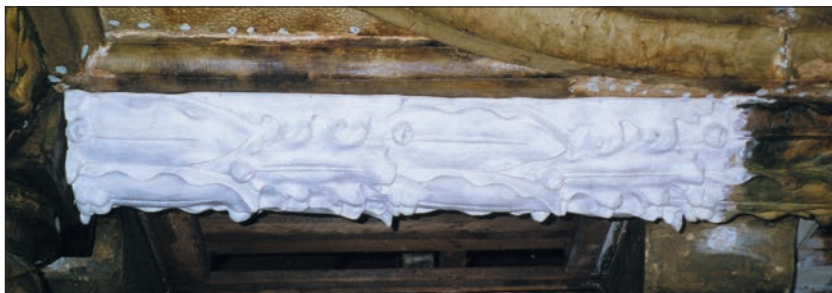
Afb. 6. Een niet meer te herstellen lijst is vervangen door een nieuw element.

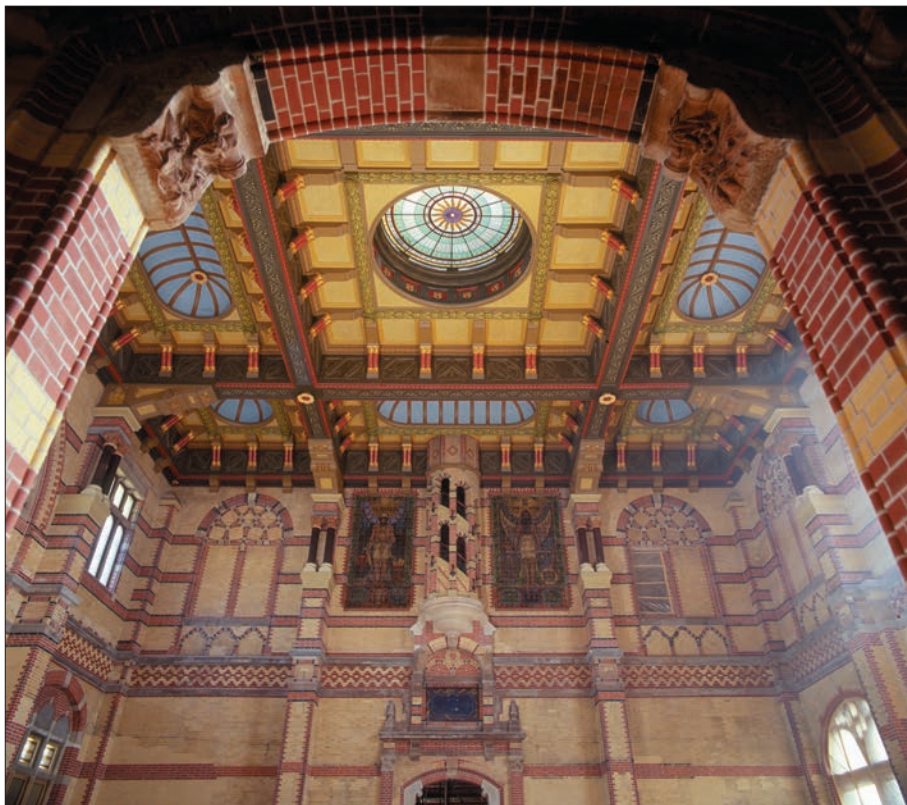
Afb. 7. De gerestaureerde hal met het geheel herstelde plafond. Foto: John Stoel.

Uitgangspunt bij het kiezen van de kleuren was een zo dicht mogelijke benadering van het oorspronkelijke kleurenschema. Gedurende de eeuw dat de verf het plafond bedekt heeft, is onder invloed van de omstandigheden de kleur verminderd. Gosschalk gaf in zijn toelichting aan dat de kleuren die hij had laten aanbrengen nogal bont waren, maar dat licht en lucht ze in de loop der tijd wel zouden temperen<sup>17</sup>. Omdat nergens sporen zijn aangetroffen die duiden op overschildering van de originele kleuren (uitgezonderd de twee in de jaren tachtig behandelde vakken) is het bestaande kleurenschema als uitgangspunt genomen (afb. 7).
