# Jaarverslag restauraties in 2000

Berend Raangs en Joris van Haaften

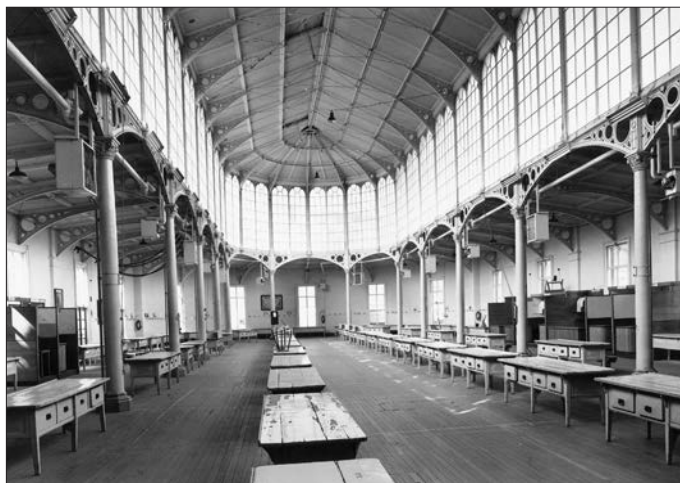
Afb. 2. Korenbeurs, interieur circa 1970; de hal was nog in gebruik voor de graanhandel. Foto: Centrale Fotodienst Rijksuniversiteit Groningen.

decennia daarvoor in de openlucht, met de bouw van de glazen hal kon dat onder dak plaatsvinden (afb. 2).

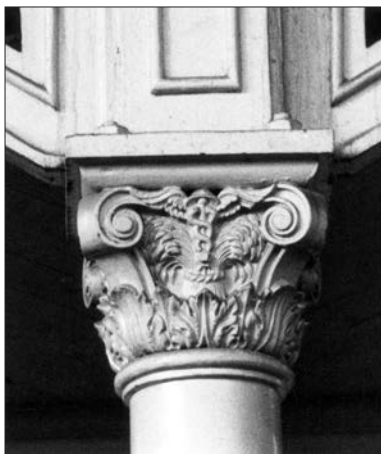
Afb. 3. Korenbeurs, in de beursshal verwijst de gevleugelde staf van *Mercurius* op de kapitelen naar de handelsfunctie van het gebouw.  
Foto: Marcel Overbeek.

De draagconstructie van de bijna 50 meter lange hal wordt geheel gevormd door gietijzeren kolommen en liggers. Een belangrijk voordeel, van dit voor die tijd nieuw bouw materiaal, was dat de gehele constructie in geprefabriceerde elementen werd aangeleverd. Al het gietijzerwerk voor de Korenbeurs is geproduceerd door de Groninger IJzer en Metaalgietery, gevestigd in het Lutkenieuwstraatje, op steenworp afstand van de bouwlocatie<sup>1</sup>. Dit bedrijf, de eerste gieterij in de provincie Groningen, heeft maar kort bestaan. Onduidelijk is of de bouw van de Korenbeurs daar debet aan is geweest. Wel is bekend dat veel kolommen werden afgekeurd en opnieuw moesten worden gegoten, waardoor veel vertraging in de bouw ontstond. Ook hadden de bouwers weinig ervaring met de montage van zo'n groot bouwwerk. Daarom werd personeel van ijzergieterij Enthoven uit Den Haag ingeschakeld om assistentie te verlenen. Laatstgenoemde firma heeft ook de drie zinken beelden voor het gebouw ontworpen en gegoten. De beelden aan weerszijden van de ingang stellen de godin *Ceres* (landbouw) en de god *Neptunus* (zeevaart) voor. Vanaf de nok van het fronton kijkt *Mercurius* (handel) op ons neer. Zij symboliseren de drie pijlers waarop de nijverheid en de welvaart van Groningen gebaseerd waren. In de beursshal verwijst de gevleugelde staf van *Mercurius* naar de handelsfunctie (afb. 3).

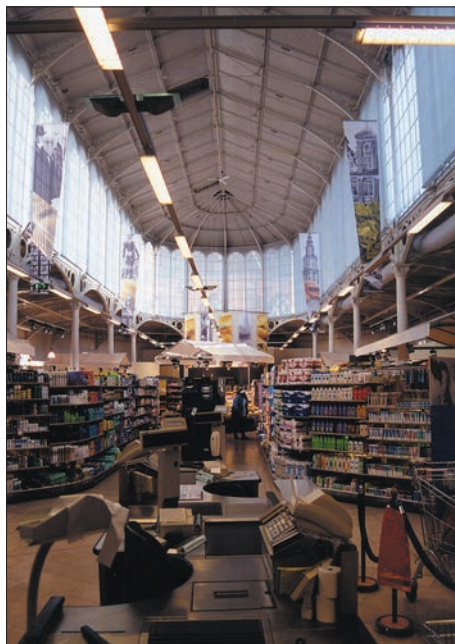
Afb. 4. Korenbeurs, interieur in 2000. Foto: Jaap Buist.

Toen het gebouw zijn beursfunctie verloor, heeft de gemeenteraad gekozen voor een ‘Covent Garden’-achtige nieuwe invulling. De realisatie daarvan werd in handen gegeven van een ontwikkelaar, die het gebouw in 1989 van de Gemeente heeft overgenomen. Gedurende de jaren 1990/1991 is het gebouw gerestaureerd en aangepast aan de beoogde nieuwe functie, ‘overdekte versmarkt’, die het gebouw een nieuwe toekomst moest geven. Een formule, waarvoor de tijd niet rijp was. Het markeert het begin van tien jaar malaise voor het gebouw, menig stad-ger een doorn in het oog. Het aantal mislukte initiatieven sindsdien is niet op de vingers van één hand te tellen. In 1999 toont 's lands grootste kruidenier interesse. Daarmee kwam, overigens niet zonder discussie, een nieuwe functie voor het gebouw in zicht.

Monumentenzorg heeft altijd het stadpunt ingenomen, dat de Korenbeurs een zo belangrijk en bekend gebouw is, dat de nieuwe functie zich primair aan het gebouw moet aanpassen en niet andersom. Ook bij de herbesteding tot supermarkt zijn weinig concessies gedaan. De inbouw van het winkelbedrijf heeft uiteindelijk plaatsgevonden zonder dat hiervoor aan de monumentale delen van het gebouw iets hoefde te worden veranderd (afb. 4). Dientengevolge kwam er wel een ‘doos’ op het dak te staan om ervoor te zorgen dat er op warme dagen voldoende koelvermogen is om de temperatuur in dit ‘glazen huis’ op een voor het gebruik aanvaardbaar niveau te kunnen houden. Inbouw hiervan zou niet zonder een forse inbreuk op de dakconstructie hebben kunnen plaatsvinden.

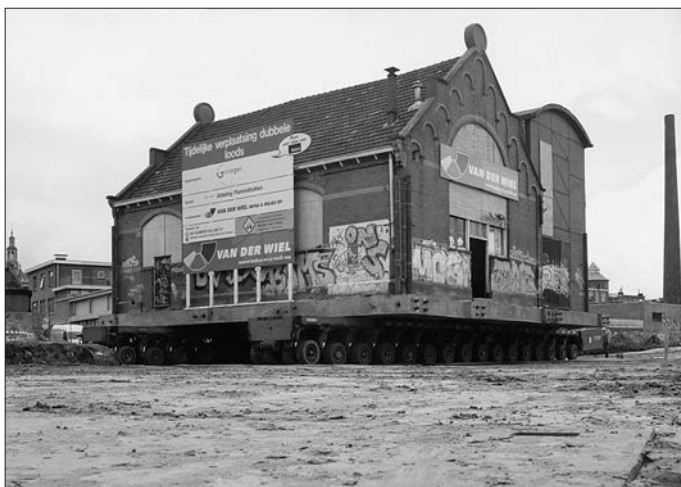
Afb. 5. Bloemstraat 36, de verplaatsing van de dubbele loods op het CiBoGa-terrein. Foto: collectie Dienst RO/EZ.

Waar de gebouwde omgeving onderhevig is aan een geleidelijk maar permanent transformatieproces, vormen monumenten ankerpunten in plaats en tijd. De verplaatsing van een monument is dan ook geen alledaags fenomeen. Op 12 juli 2000 overkwam dit de dubbele loods op het CiBoGa-terrein. Op 128 computergestuurde wielen werd het gebouw waterpas naar een enkele honderden meters verderop gelegen tijdelijk fundament gereden (afb. 5). Wat ging hieraan vooraf?

Dat het rijksmonument opgenomen zou worden in de planvorming voor het CiBoGa-terrein stond niet ter discussie. Desalniettemin lag er het probleem van ernstige bodemvervuiling, in combinatie met de onder het gebouw geplande parkeergarage. In eerste instantie beperkte de keus zich tussen het isoleren van de grond onder het gebouw of demontage van het gebouw. Het isoleren, en dus op zijn plaats laten van de vervuilde grond, werd vanwege de aard van de vervuiling zeer onwenselijk geacht. Bovendien zou hiermee aan tijdelijke voorzieningen, extra bouwkosten en exploitatieverliezen van de garage een fors bedrag gemoeid zijn. Voor demontage en herbouw kon in verband met negatieve adviezen en bezwaren echter geen vergunning worden verleend. Tijdelijk verplaatsen bleek toen de enige oplossing. Over een paar jaar staat de dubbele loods weer op zijn oorspronkelijke plek, gerestaureerd en met een nieuwe functie, boven op de parkeergarage.

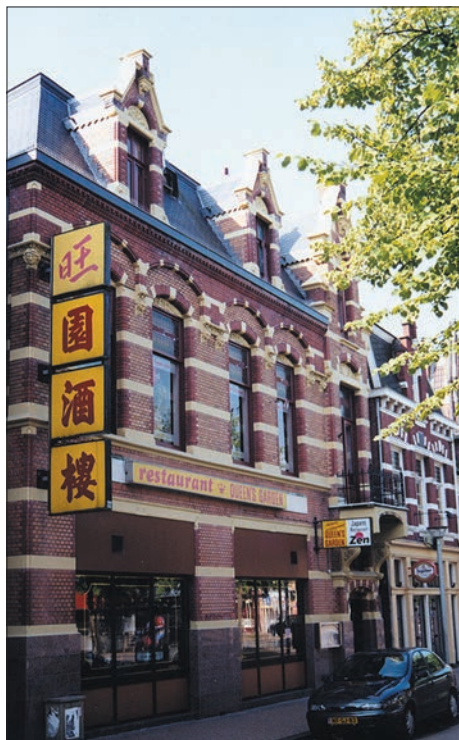
Jarenlange ernstige verwaarlozing had het gebouw in een deplorabele toestand gebracht. In een langdurig traject is het achterstallig onderhoud geleidelijk weggewerkt. Met het aanbrengen van een nieuw leien dak en kleuraanpassing op ramen en kozijnen is de restauratie voorlopig voltooid. De oorspronkelijk situatie met oranjeoek gekleurde kozijnen en blank gelakt raamhout kon voor wat betreft het raamhout niet worden hersteld. Daarvoor in de plaats is een kleur gekozen, die het effect van blank gelakt hout benadert (afb. 6).

Afb. 6. Gedempte Zuiderdiep 56, na restauratie.

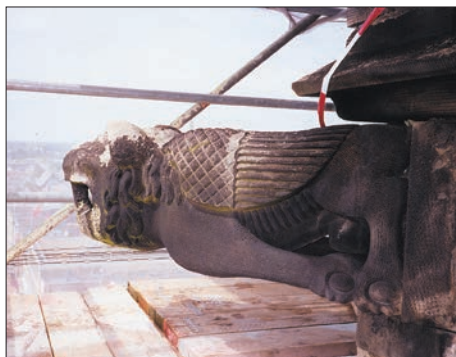
Afb. 7. Martinitoren, onder de eerste trans, spuwer voor de afvoer van hemelwater.

Rond 1995 werden scheuren in de vijftig jaar oude natuursteenbekleding zichtbaar. Aan de (zichtbare) betonconstructie aan de binnenzijde van de toren kwam bovendien een begin van betonrot aan het licht. Om de oorzaak en de omvang van de aantasting goed te kunnen vaststellen, is het onderste deel van de toren in de steigers gezet. De vrees dat door aantasting van de ingebrachte betonconstructies grote delen van de eerste geleding zouden moeten worden gesloopt, bleek gelukkig ongegrond. De wel noodzakelijke restauratiewerkzaamheden betroffen voornamelijk het herstel van losliggend voegwerk, het vervangen van slechte natuursteenblokken en het bijwerken van schade aan profileringen. Hierbij is terughoudendheid betracht en is slechts op bescheiden schaal materiaal vervangen (afb. 7).

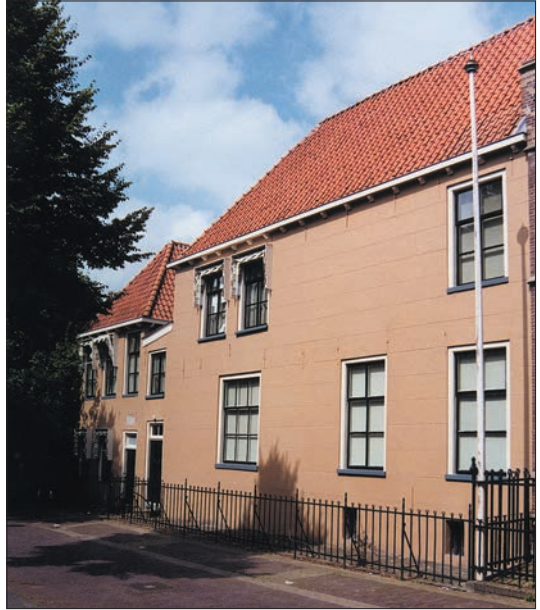
Afb. 8. Grote Rozenstraat 17, de westvleugel  
na kleuraanpassing.  
Foto: Jaap Buist.

Op verzoek van de eigenaar is de gevel gekleurd. Daarbij heeft het in blokken gepleisterde metselwerk van het westelijk deel een 19e-eeuwse imitatiezandsteen uitdrukking gekregen. Het schilderwerk van ramen en kozijnen is daarop aangepast (afb. 8). Het voormalig Farmaceutisch Laboratorium uit 1880 kreeg bij de neorenaissancestische architectuur van het gebouw behorende oranjeoek kleuren op ramen en kozijnen terug.

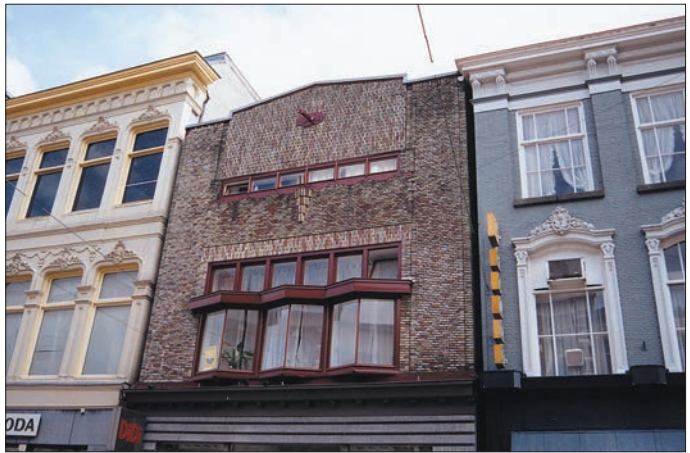
Afb. 9. Herestraat 58, na  
kleuraanpassing.  
Foto: Jaap Buist.

De winkel met bovenwoning is in 1926 gebouwd naar ontwerp van de Groninger architect P.M.A. Huurman, in de stijl van de Amsterdamse School met invloeden van art deco. De winkelpui is van recentere datum. De oorspronkelijk gelakte ramen en kozijnen zijn, zoals op zovele plaatsen in de stad, in een later stadium wit overgeschilderd. Daarmee is de eenheid in het gevelontwerp verloren gegaan. Met behulp van kleur is nu geprobeerd dit te herstellen (afb. 9).

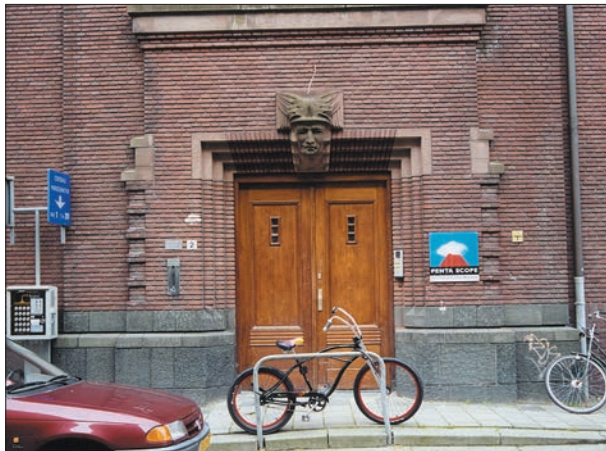
Afb. 10. Herestraat 106,  
ingang zijde  
Herebinnensingel.  
Foto: Jaap Buist.

Het op de hoek van de Herestraat en de Herebinnensingel gesitueerde bankgebouw is in 1928 gebouwd in opdracht van de Friesch-Groningse Hypotheekbank. Het robuuste in baksteen opgetrokken gebouw is ontworpen door de Groninger architect A.Th. van Elmpst in een expressionistische bouwstijl met kenmerken van de art-decostijl. Het gebouw heeft een opvallende dakbedekking van Noorse leisteen. Het karakteristieke beeldhouwwerk boven deuropeningen en op de hoek van het gebouw is van de hand van de Groninger beeldhouwer Willem Valk (afb. 10). Het interieur van het gebouw was zakelijk en sober.

Het ambitieuze plan om onder het gebouw een parkeergarage te bouwen ging uiteindelijk niet door. Wel is het gebouw inwendig aangepast voor de nieuwe kantoorfunctie. Het exterieur is zo goed mogelijk gerestaureerd, onder andere door het ongedaan maken van inbreuken op de gevel ten behoeve van geldautomaten. De verminkte ingangspartij aan de Herestraatzijde zal nog worden hersteld door het weer aanbrengen van met koper beklede deuren, waar oorspronkelijk zeer zware gegoten koperen deuren hebben gezeten.

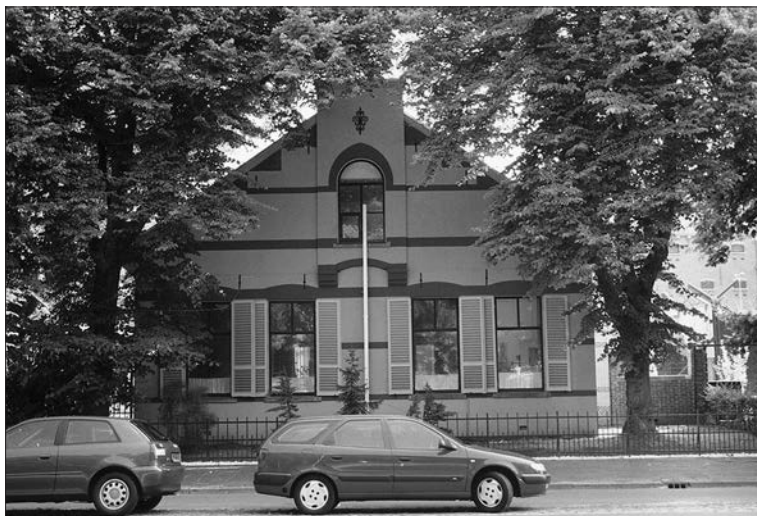
Afb. 11. Verlengde Hereweg 126, na kleuraanpassing. Foto: Jaap Buist.

In contrast met het gevangenisgebouw zijn de directeurswoningen van origine opgetrokken in gele baksteen met spekbanden en een voet van rode baksteen, zoals in achter- en zijgevels nog goed te zien is. Omdat het metselwerk matig van kwaliteit is en de westgevel problemen met vochtdoorslag had, zijn deze naderhand bepleisterd en evenals de overige gevels afgewerkt met wit sauswerk. Aangezien de verf op de muren begon los te laten, is besloten deze afwerking geheel te verwijderen. Het onderliggende metselwerk kwam daarbij ongeschonden tevoorschijn. Op grond hiervan is besloten de oorspronkelijke kleuruitmontering van het gebouw weer te laten herleven. Dit betekende dat de (gepleisterde) voorgevel in kleur moest worden aangepast. Op kozijnen, ramen en deuren zijn de kleuren toegepast die enige jaren geleden, op grond van kleurhistorisch onderzoek, opnieuw op het hoofdgebouw zijn aangebracht. De bepleisterde voorgevel is vervolgens in de kleur van het metselwerk geschilderd (afb. 11).

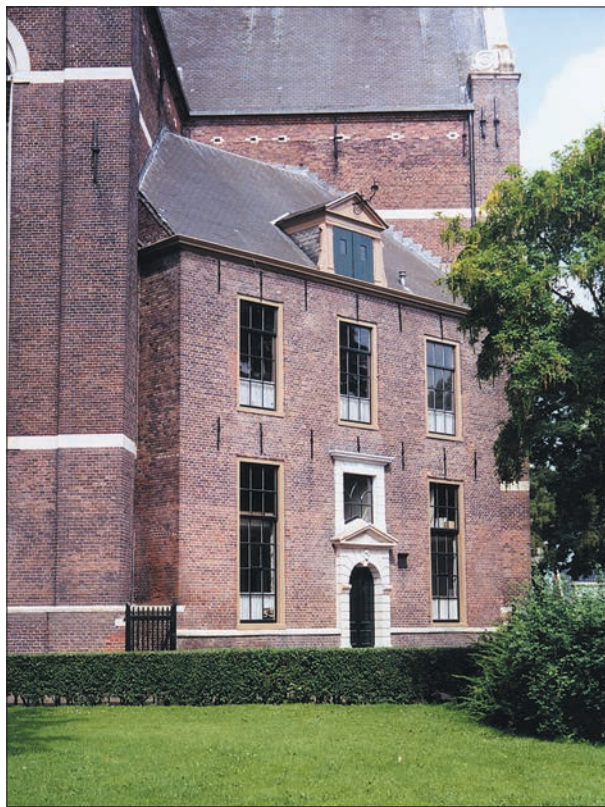
Afb. 12. Nieuwe Kerk, dienstgebouw in de zuidoosthoek na kleuraanpassing.  
Foto: Jaap Buist.

werk van de dakruiter, werd gezocht naar sporen van oude verflagen. De loden bekleding bleek geheel te zijn vernieuwd. Hierdoor waren alle sporen van het kleurarchief uitgewist. Op grond van oude foto's en de overheersend 19e-eeuwse uitmontering van de dienstgebouwen, waar het kleurarchief bij de restauratie ook ongedocumenteerd was verwijderd, is toen in overleg met de eigenaar gekozen voor een 19e-eeuwse kleurafwerking van het gebouw. Het zuidoostelijke dienstgebouw is vorig jaar kleurig afgewerkt (afb. 12). Omdat het schilderwerk in een onderhoudscyclus wordt uitgevoerd, zal het nog enige tijd duren voordat het gehele gebouw in 19e-eeuwse kleuren zal zijn gezet.

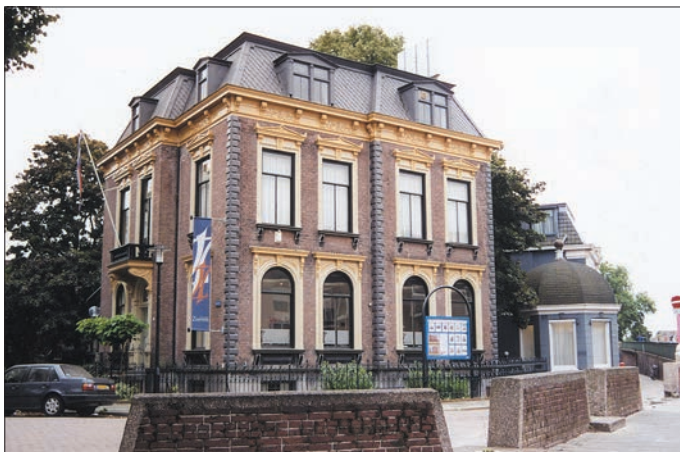
Het pand op de hoek van de Parklaan en de Hereweg is één van de vrijstaande villa's in het Zuiderpark. Het is gebouwd in 1881 in een rijk gedecoreerde eclectische bouwstijl. Het afgelopen decennium had het gebouw een opvallende turquoise uitmontering. Op verzoek van de eigenaar heeft kleuraanpassing plaatsgevonden. Alhoewel de nieuwe kleuren karakteristiek zijn voor de late 19e eeuw, zijn ze niet op grond van kleurhistorisch onderzoek tot stand gekomen. De daklijsten en dakkapellen met pilasters zijn geschilderd in de kleur van de dakbedekking, wat de harmonie in de architectuur van het gebouw versterkt (afb. 13). Bij het schilderwerk zijn de oude verflagen niet verwijderd, waardoor het kleurarchief bewaard is gebleven. Tevens is de reclame op en aan het gebouw aangepast.

Afb. 13. Parklaan 1, na  
kleuraanpassing.  
Foto: Jaap Buist.

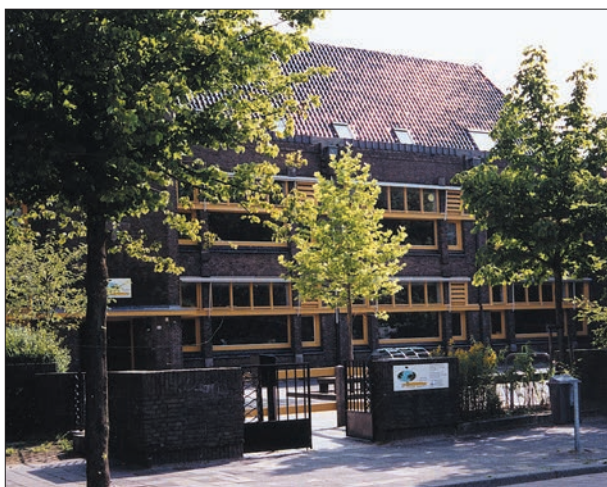
Afb. 14. S.S. Rosensteinlaan 21,  
na kleuraanpassing.  
Foto: Jaap Buist.

In het kader van een voorgenomen algehele schilderbeurt heeft de eigenaar gevraagd in welke kleuren het gebouw oorspronkelijk geschilderd is geweest. Kleuronderzoek bracht geel aan het licht, op sommige plaatsen waren verschillende gele afwerklagen aanwezig. Alhoewel een met het schilderwerk van het gebouw bekende schilder aangaf dat het gebouw ook een groene afwerklaag zou hebben gehad, kon hiervan bij het onderzoek geen spoor worden teruggevonden. Tevens zijn de uit de bouwtijd daterende smeedijzeren hekken, die het schoolplein van de openbare weg afsluiten, gerestaureerd (afb. 14).

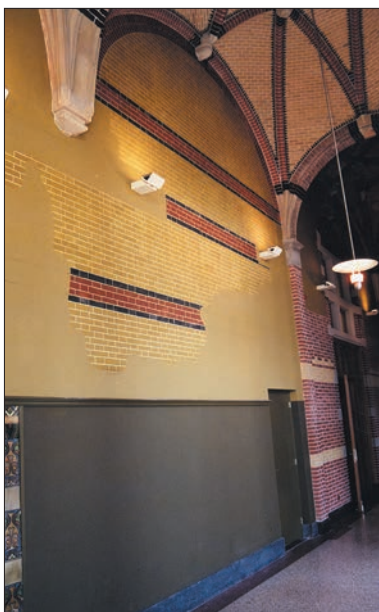
Afb. 15. Stationsplein 4, Hoofdstation, gang in de oostvleugel.  
Zichtbaar zijn het gereconstrueerde gewelf, de gerestau-  
reerde imitatiebaksteen-beschildering en de zone waar  
zich de imitatietegel-beschildering bevond met geheel  
links nog een strook echte tegels. Foto: Jaap Buist.

Twee onderdelen van de restauratie van het station zijn in *Hervonden Stad* nog onvoldoende aan de orde gekomen<sup>4</sup>. De oorspronkelijke afwerking van de gang tussen de stationshal en de restauratiezaal 2e klasse is in zijn decoratieve afwerking bijzonder. Net als in de hal is een deel van de wanden in schoon metselwerk in geel en rood baksteen uitgevoerd. In de laatste twee traveeën is dit metselwerk echter geïmiteerd door schilderwerk. Deze oorspronkelijke afwerking was door een recentere stuclaag aan het zicht onttrokken. Nadat deze stuclaag was verwijderd, bleken grote delen van het imitatiewerk toch niet meer aanwezig te zijn. Omdat voor een volledige reconstructie geen budget beschikbaar was, is besloten de restanten schilderwerk op te nemen in een nieuwe kleurige achtergrond (afb. 15).

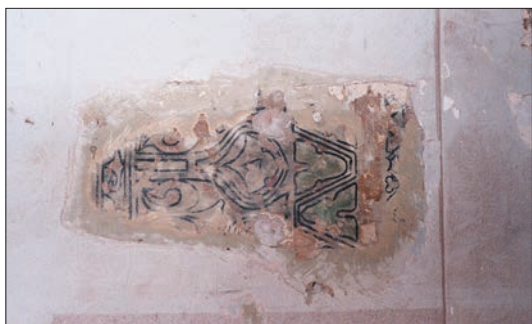
Afb. 16. Stationsplein 4, Hoofdstation, gang in oostvleugel; res-  
tant imitatietegel-beschildering vóór de overschildering.  
Foto: Jaap Buist.

Naast dit imitatiebaksteenwerk was op het onderste deel van dezelfde wand een geschilderde lambrisering in de vorm van elders voorkomend tegelwerk aan-

gebracht (afb. 16). Hoewel dit schilderwerk vrij gaaf tevoorschijn kwam, heeft de eigenaar helaas besloten dit niet in het zicht te laten.
