# Jaarverslag bouwhistorie in 2002

Taco Tel en Henk Wierds

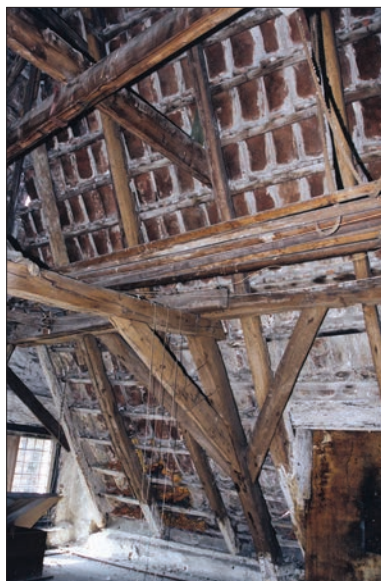
Afb. 9. Oude Boteringestraat 27, de kap van het voorhuis. Duidelijk zichtbaar zijn de met specie aangesmeerde dakpannen. Foto: Taco Tel.

De nog opvallend gave kapconstructie bestaat uit vijf spanten, zogenaamde kromstijlgebinten, waarop links en rechts een wurmt rust die de daksporen ondersteunt (afb. 9). De spanten staan op regelmatige afstand van elkaar; de afstand van het eerste spant tot de voorgevel is echter om nog onduidelijke redenen veel groter dan de afstand van het laatste spant tot de achtergevel. De spanten zijn aan de oostkant voorzien van gekraste telmerken met de nummers I t/m V. Aan de zuidkant zijn deze merken gebroken om het verschil tussen links en rechts aan te geven. Alle houtverbindingen zijn uitgevoerd door middel van pengat, met uitzondering van de onderkanten van de windschoren die gespijkerd zijn. Op een aantal plaatsen bevinden zich de originele eikenhouten blokkeels die de spantbenen met de muurplaat verbinden. Van de oorspronkelijke eikenhouten sporenparen met gekraste merken zijn nog twee geheel intact. Het achterste deel van de zolder heeft een vlierinzolder. De aansluiting van het achterste deel van deze vliering met het pannendak is dichtgesmeerd met specie, waarschijnlijk voor de opslag van losse producten die anders door de naad tussen vliering en dak naar beneden zouden vallen.

De waardevolle eeuwenoude dakpannen zijn van het Oudhollandse type. De dakpannen op het linker dakvlak zijn linksdekkend en op het rechter dakvlak rechtsdekkend. De kap is onbeschoten; de dakpannen zijn van binnenuit met specie aangesmeerd.

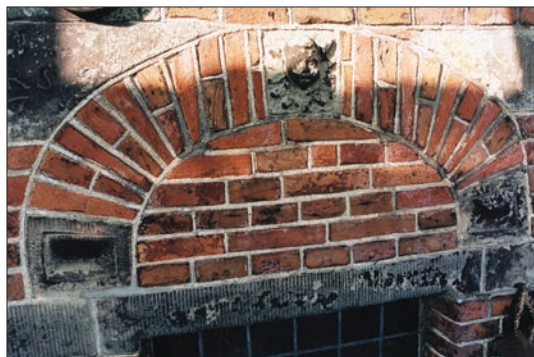
Afb. 11. Oude Boteringestraat 36-38, een slordig gemaakte ontlastingsboog boven een venster. Foto: Taco Tel.

De voorgevel is in fasen tot stand gekomen waarbij de rechter gevel in 1612 werd gemoderniseerd tot een trapgevel in renaissancestijl. In 1627 volgde ten zuiden hiervan de bouw van de vleugel met trapgevel en inrijpoort in dezelfde stijl. Hoewel de gevel als een eenheid oogt, viel bij nadere bestudering (deels vanaf de steiger) het bouwphaseverschil in het muurwerk af te lezen. Bovendien maken onregelmatigheden in het gevelontwerp van het rechter pand duidelijk dat men hier in 1612 een bestaande gevel moderniseerde<sup>9</sup>. Op grond van het grote formaat baksteen dat bovendien in een onregelmatig verband is gemetseld, in plaats van het voor de 17e eeuw gebruikelijke kruisverband, kan een hoge ouderdom van dit muurwerk worden geconcludeerd<sup>10</sup>. Voor een dergelijke gevel met zoveel natuursteenwerk in een repeterend patroon zijn de afmetingen van de bakstenen bepalend bij het ontwerp. De speklagen hebben de dikte van twee lagen baksteen en dienen op een regelmatige afstand van elkaar te worden geplaatst, zodanig dat de vensters met lateien en de kordonlijsten op een evenwichtige manier in het speklagenritme passen. Door de grote dikte van de stenen zijn de speklagen opvallend zwaar uitgevallen en zitten tussen de speklagen slechts drie lagen baksteen in plaats van de gebruikelijke vier of vijf. Onder de kordonlijst boven de vensters van de verdieping en onder de speklaag boven de entree kwam men niet uit, hier is een laag baksteen van verlopende dikte te zien. Dit vormt een tweede aanwijzing dat men bestaand werk moderniseerde. Overigens valt op dat een aantal ontlastingsbogen boven vensters op een bijzonder slordige manier is vormgegeven. Zowel de zandsteenblokken als de bakstenen hebben niet de juiste vorm (afb. 11).

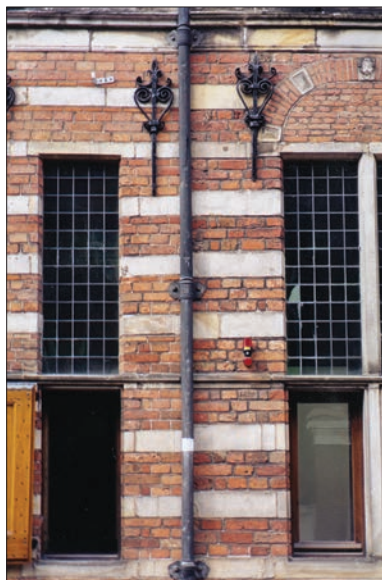
Afb. 12. Oude Boteringestraat 36-38, de 'bouwnaad' tussen de nrs. 36 en 38 bevindt zich achter de regenpijp. De speklagen rechts zijn breder dan de linker speklagen. Foto: Taco Tel.

In 1627 werd de zuidelijke vleugel in bijpassende stijl gebouwd. De bouwers stonden voor de lastige opgave de speklagen aan te laten sluiten op die van de rechter gevel terwijl er met minder grote bakstenen werd gemetseld en daardoor dünnere speklagen<sup>11</sup>. Om steeds op gelijke hoogte te blijven met de naastgelegen speklagen moesten sommige lagen baksteen in de hoogte worden aangepast (afb. 12).

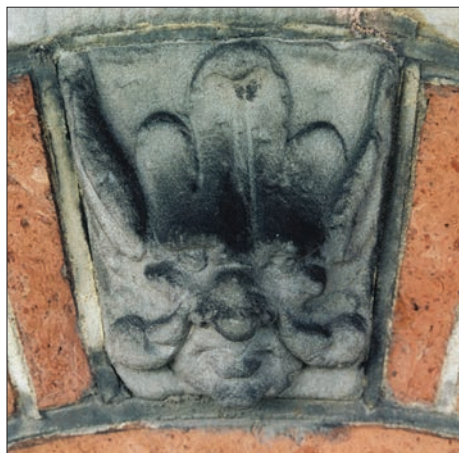
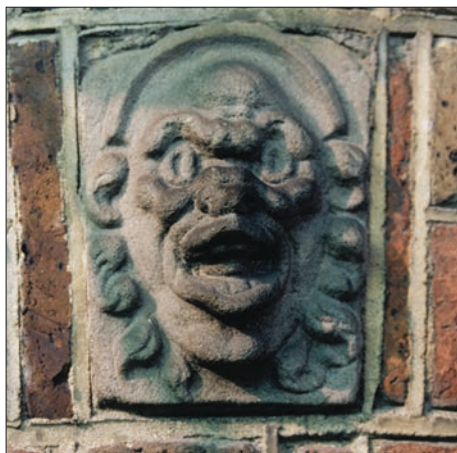
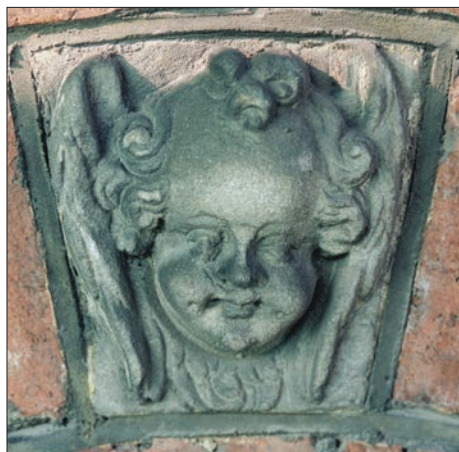
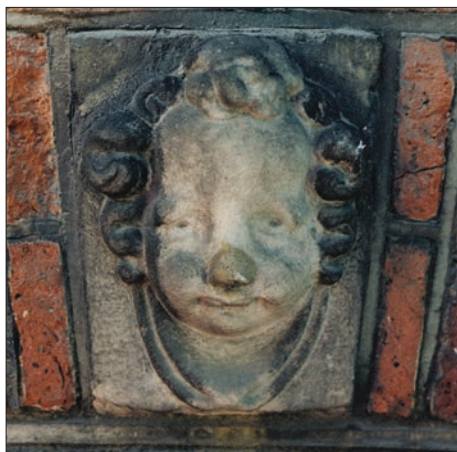
Afb. 13. Oude Boteringestraat 36-38, vier beeldhouwde sluitstenen van bovenvensters. Links: een duivels- en een engelenkopje van nr. 36; rechts: een leeuwen- en een meisjeskopje van nr. 38. Foto: Taco Tel.

Het bouwphaseverschil tussen de beide geveldelen komt ook goed tot uiting in de verschillende typen gebeeldhouwde sluitstenen bovenin de ontlastingsboogjes van de vensters. De kopjes in de gevel uit 1612 zijn van een ander type dan die in de gevel uit 1627 (afb. 13). Deze laatste hebben tijdens de restauratie van 1913-1917 model gestaan voor de exemplaren die bijgemaakt moesten worden ten behoeve van de nieuwbouw aan de binnenplaats. Ze zijn echter toch van de originele te onderscheiden (afb. 14). Enkele zandstenen kopjes in de voorgevel uit 1627 zijn opvallend realistisch waarbij bovendien de scherpe lijnen opvallen zonder een spoor van verwerking.

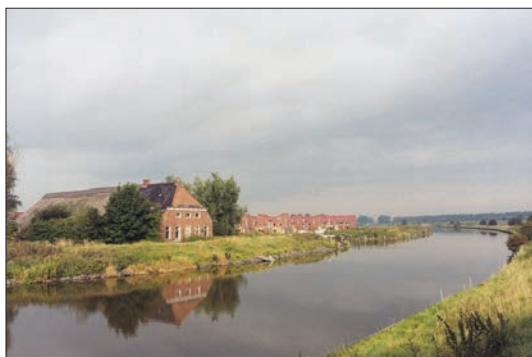
Afb. 19. Hogeweg 13, boerderij met de voorkant gelegen aan het Reitdiep. Foto: Taco Tel.

Langs de westelijke oever van het Reitdiep staat een forse boerderij van het Oldambtster type die door de bouw van de wijk Reitdiep aan drie zijden ingebouwd is geraakt, alleen aan de voorkant is er vrij uitzicht over het water (afb. 19). Omdat sloop van de boerderij werd overwogen, is een bouwhistorische verkenning uitgevoerd waaruit blijkt dat het gebouw een grote cultuurhistorische waarde bezit. Inmiddels is een nieuwe eigenaar gevonden en zal het gebouw worden gerestaureerd.

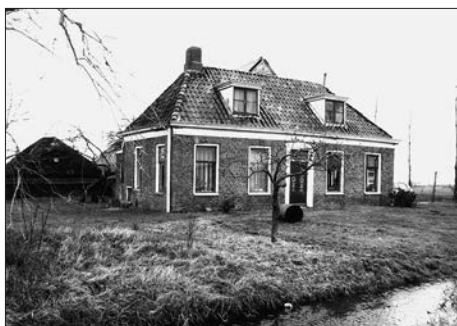
Afb. 22. Legeweg 3, links is de later aangebouwde schuur te zien, 1988. Foto: collectie Dienst RO/EZ.

Nadat zeer recent het voorhuis van deze boerderij geheel door nieuwbouw is vervangen, is onlangs een vergunning verstrekt voor nieuwbouw van de bijbehorende schuur. Hiermee zouden de laatste oorspronkelijke onderdelen van deze originele dwarshuis-rompboerderij definitief verdwijnen, hetgeen de aanleiding vormde voor een bezoek (afb. 22 en 23).

Te oordelen naar oud kaart- en fotomateriaal, het metselwerk in de zijgevels en de hoofdopzet van de schuur moet de boerderij zijn gebouwd omstreeks 1880. Tegen de westzijde van de schuur stond tot vrij kort geleden een tweede

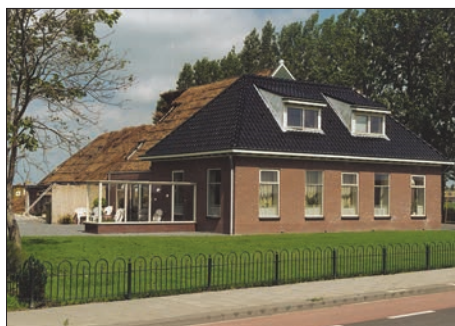
Afb. 23. Legeweg 3, achter het nieuwe voorhuis wordt de schuur gesloopt. De sloot is gedempt en 'vervangen' door een hek, 2002. Foto: Taco Tel.

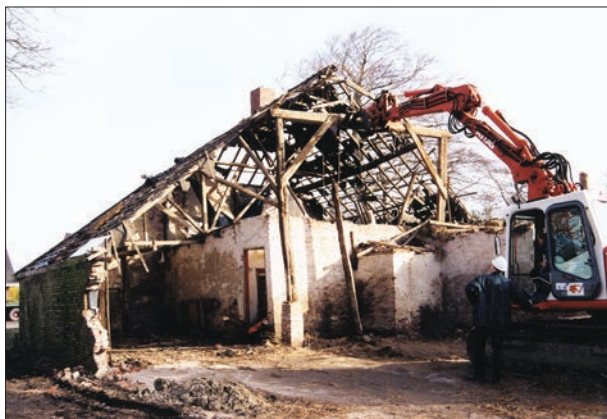
Afb. 24. Peizerweg 158, de balk met inscriptie wordt bij de sloop voorzichtig uit de constructie getrokken. Foto: Jaap Buist.

Deze 19e-eeuwse boerderij is in 1998 bouwhistorisch onderzocht omdat er plannen waren voor restauratie. Helaas bleek dit niet haalbaar en werd de boerderij in maart 2002 gesloopt waardoor een karakteristiek en structuurbepalend element in dit gebied verloren is gegaan (afb. 24). Dankzij de belangeloze en bereidwillige medewerking van de eigenaar en het slopersbedrijf was het mogelijk een waardevolle eikenhouten dekbalk met inscriptie uit 1656 uit de sloop te redden<sup>21</sup>. De balk is van grote historische waarde omdat deze afkomstig is uit de in 1870 afgebroken monumentale 13e-eeuwse romano-gotische kruiskerk van Eexta. De balk bevond zich in de noordelijke dwarsarm ter verbetering van de stabiliteit van het gebouw<sup>22</sup>. Deze kerk vertoonde grote overeenkomsten met de N.H. kerk van Zuidbroek maar verkeerde in zodanige slechte staat dat men voor afbraak koos. Zoals toen gebruikelijk was, werden de afkomende materialen hergebruikt en door toeval kwam de balk in deze boerderij terecht<sup>23</sup>. Daarmee is duidelijk dat de boerderij in of kort na 1870 is gebouwd. De balk is nu weer herplaatst onder een afdak bij de 13e-eeuwse pastorie van de voormalige N.H. kerk te Eexta zodat de tekst 'HERMAN KUNNING PASTOR, HILTHIO EIBELS KERCKVOOGT ANNO 1656 DEN 6 FEBRUARI' vlak bij zijn oorspronkelijke plaats weer gelezen kan worden<sup>24</sup>.

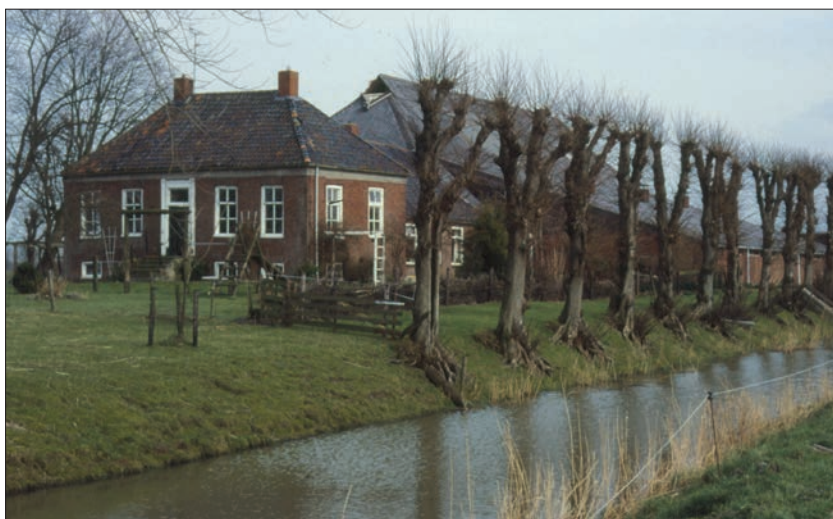
Afb. 25. Westerseweg 2, vooraanzicht van de boerderij. Foto: Taco Tel.

In het noordelijk buitengebied van de stad, niet ver van Zuidwolde, bevindt zich op een iets verhoogde plaats uit de Middeleeuwen een boerderij die groten-deels in 1848 is gebouwd (afb. 25). De slechte bouwkundige staat van met name het voorhuis was voor de eigenaar de aanleiding een nieuwbouwplan te laten ontwikkelen. In de boerderij met dwarshuis zijn delen van de voorganger gehandhaafd gebleven. Zo zijn in het voorhuis diverse 18e-eeuwse paneeldeuren te vinden. Ook zijn er verschillende baksteenformaten aangetroffen waarvan één formaat eveneens op de 18e eeuw duidt en lijkt de vermoedelijk 18e-eeuwse zandstenen bordestrap tegen de voorgevel te zijn herplaatst. De 19e-eeuwse indeling en afwerking van de boerderij is voor een belangrijk deel goed behouden gebleven. Zo is de kelder onder het voorhuis nog geheel intact, inclusief de stenen schragen, plavuizen vloeren en een met houten tralies dichtgezette kozijnopening. Op de bel-etage is de centrale middengang het meest in het oog springend.

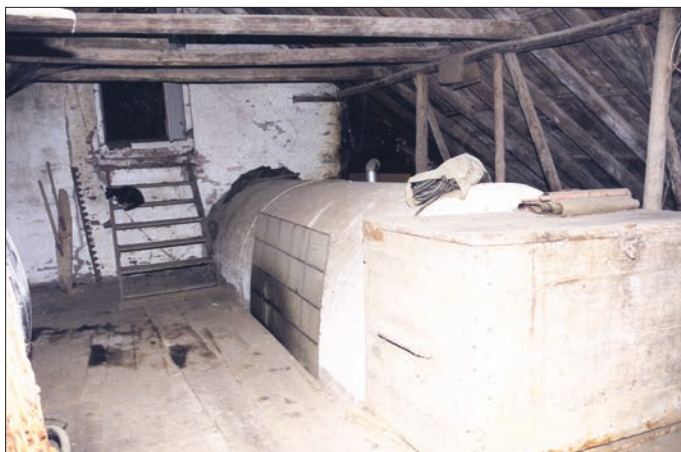
Afb. 26. Westerseweg 2, op de zolder van het tussenlid (tussen voorhuis en schuur) is de stenen overwelfing van de gang zichtbaar. Foto: Aletta Bastmeijer, collectie Dienst RO/EZ.

Deze gang loopt door in het voorste deel van de schuur en is daar van een brandwerend stenen tongewelf voorzien (afb. 26). In de schuur vlak achter het woongedeelte is de stenen vloer van de voormalige karnmolen bewaard gebleven. Begin 2004 zal de hele boerderij gesloopt worden waarna archeologisch onderzoek plaats zal vinden.
