# Jaarverslag restauraties in 2002

Berend Raangs en Joris van Haften

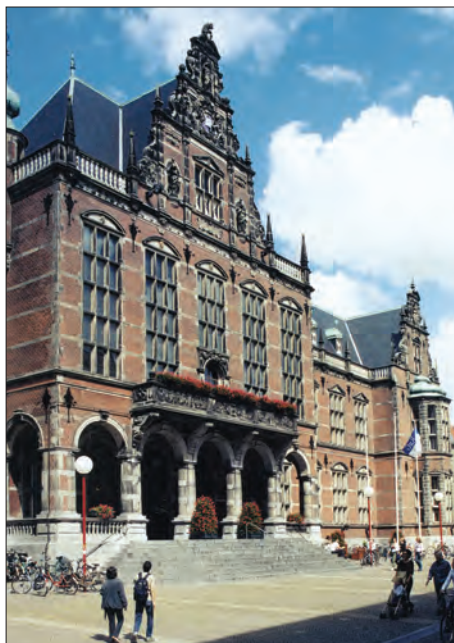
Afb. 3. Broerstraat 5, Academiegebouw, voorgevel na restauratie. Foto: Berend Raangs.

cistische voorganger uit 1857 die in 1906 in vlammen opging. Het hoofdgebouw van de universiteit bestaat in feite uit een brede monumentale symmetrische façade met daarachter een vrij ondiep gebouw met monumentale ruimten. De voorgevel is opgetrokken in baksteen en rijk versierd met in Bentheimer zandsteen uitgevoerde beelden en decoraties in Hollandse neorenaissancestijl (afb. 3).

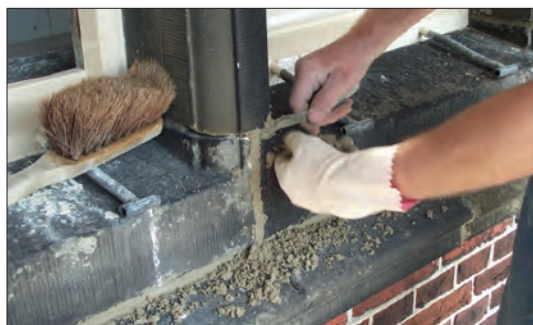
Afb. 4. Broerstraat 5, Academiegebouw, detail zandstenen vensterbank tijdens restauratie.  
Foto: Aannemingsbedrijf Jurriëns, Groningen.

Sinds de bouw is het gebouw zorgvuldig onderhouden. Bij een onderhoudsbeurt enkele jaren geleden werd geconstateerd dat de ijzeren doken, waarmee het zandsteen is verankerd, op diverse plaatsen in de voorgevel roestten. Door deze oxidatie zet het ijzer uit, met als gevolg scheuren in het zandsteen en het afbreken van stukken daarvan. De grootste problemen bleken zich te bevinden op vochtgevoelige plaatsen, zoals balustraden, vensterbanken en het balkon. Op deze plaatsen is de constructie uit elkaar genomen, zijn de doken geconserveerd of vernieuwd en is een en ander weer in elkaar gezet (afb. 4).

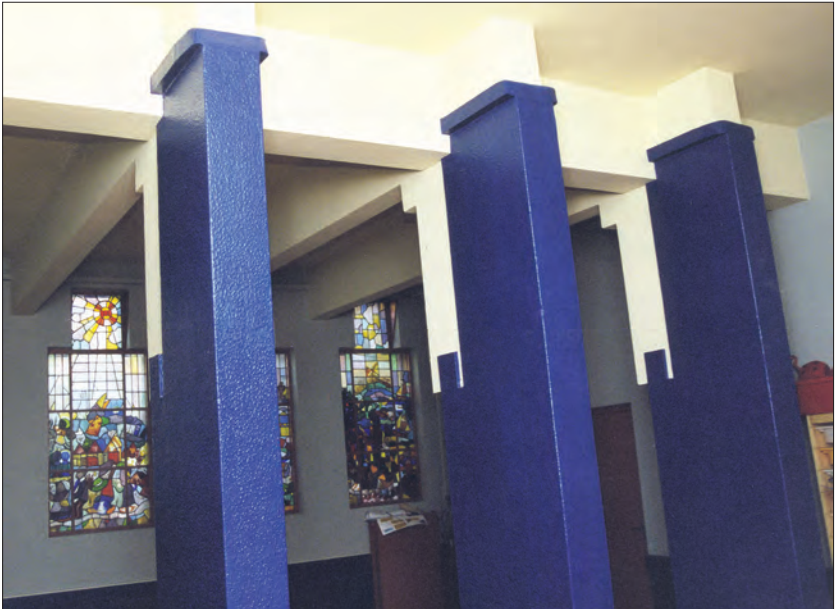
Afb. 7. Graaf Adolfstraat 73, schoolgebouw, in de hal de glas-in-loodramen van Johan Dijkstra, voorstellende de intocht van Sint Nicolaas. Foto: Taco Tel.

Kleuterschool De Zonnebloem is in 1932 door architect S.J. Bouma ontworpen<sup>1</sup>. Het oorspronkelijke ontwerp met een monumentaal pannendak werd vanwege de hoge kosten afgekeurd. In het tweede ontwerp met een plat dak is een verdieping met lokalen toegevoegd. De school is extra bijzonder door de vier in de hal aangebrachte gebrandschilderde glas-in-loodramen van 'Ploeglid' Johan Dijkstra.

Hierdoor werd het bovendien mogelijk enkele latere verminkingen in het ontwerp van Bouma ongedaan te maken. De belangrijkste was de reconstructie van de hal, waarin naderhand een speellokaal was ondergebracht. De oorspronkelijke ruimtewerking van de hal is daarbij hersteld en de glas-in-loodramen zijn bij binnenkomst weer zichtbaar (afb. 7). Tevens is de bijzondere kleurstelling uit de bouwtijd in hal en trappenhuis teruggebracht. Opvallend was de blauw gekleurde betonemaille langs de lambriseringen. Helaas was hierover een andere afwerking aangebracht die niet kon worden verwijderd. Door overschildering in de oorspronkelijke blauwe kleur is wel de karakteristieke uitstraling opnieuw gerealiseerd. Ook aan de buitenzijde heeft het gebouw zijn originele kleurstelling teruggekregen (afb. 8).

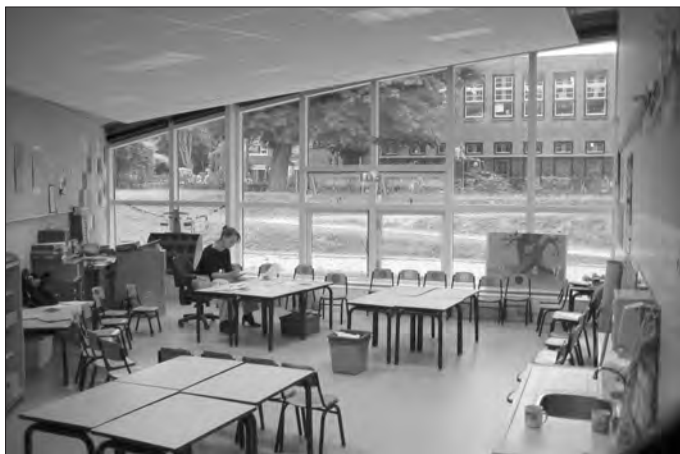
Afb. 8. Graaf Adolfstraat 73, schoolgebouw, de half ondergrondse nieuwbouw met zicht op de bestaande school na restauratie. Foto: SKETS architectuurstudio, Groningen.

Vanwege de gaafheid van het gebouw was het ongewenst de uitbreidingsbehoefte van de huidige gebruiker van de school, in de vorm van een aanbouw, te realiseren. SKETS architectuurstudio heeft daarom een vrijstaand bouwvolume aan de andere kant van het speelplein ontworpen. Door dit deels ondergronds te situeren en de grasmat eroverheen te laten lopen, is een buitengewoon originele oplossing voor het uitbreidingsprobleem gevonden zonder het monument en de stedenbouwkundige situatie geweld aan te doen.

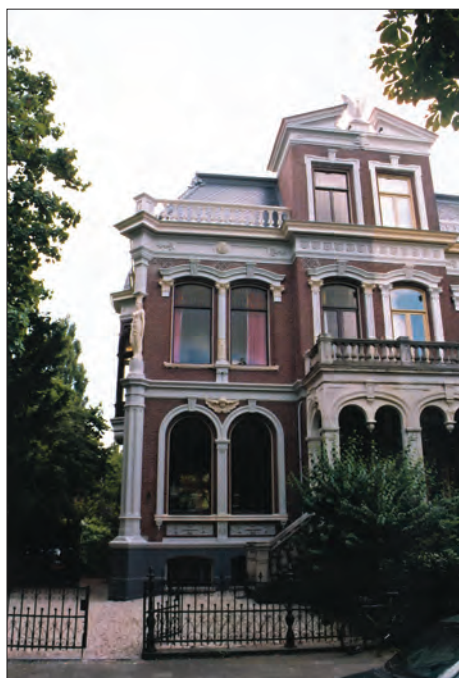
Afb. 9. Heresingel 17, na kleuraanpassing.  
Foto: W. van der Veen architecten, Groningen.

Bij Heresingel 15 en 17 zijn imitaties voor hardsteen en zandsteen gebruikt. De imitatiehardsteen werd op locatie nog voorzien van een speciale verfafwerking. De geïmiteerde zandsteen werd als kant-en-klaar product in het werk geplaatst. Uit het onderzoek bleek dat deze zandsteen vanaf de bouwtijd nagenoeg onveranderd bewaard is gebleven. Daarentegen is de hardsteenimitatie herhaaldelijk overgeschilderd in een zandsteenkleurige afwerking. De oorspronkelijke afwerking van kozijnen en ramen was hierop afgestemd. De kozijnen waren zandsteenkleurig geschilderd. De ramen waren oorspronkelijk blank gelakt, waarbij aan de lak een dodekopaars pigment was toegevoegd. Deze afwerking is

eveneens toegepast op de voordeuren, de erker aan de zijgevel en op het houtwerk van de serre. In de loop der tijd zijn imitatie natuursteen en houtwerk vele malen overgeschilderd. Hierbij is telkens een lichtere nuance gekozen dan de voorafgaande, met als uiteindelijk resultaat bijna wit. Het door de architect beoogde effect is daardoor geheel verloren gegaan.

Op grond van de hiervoor beschreven onderzoeksresultaten waren er in feite twee mogelijkheden om de architectuur recht te doen: reconstructie naar de eerste periode, waarbij imitatie zandsteen en -hardsteen beide voorkwamen, of naar de tweede periode waarin alle imitatie natuursteen onderdelen een zandsteen uitmonstering hadden gekregen. In de discussie met de eigenaar hierover bleek deze van mening dat in beide gevallen voor onbepaalde tijd een onaanvaardbaar groot contrast met het buurpand zou ontstaan. Daarom heeft hij gekozen voor het overschilderen van de oorspronkelijke, in imitatie hardsteen uitgevoerde, delen in lichtgrijs. Het resultaat daarvan is uiteraard beter dan de geheel witte uitmonstering (afb. 9).

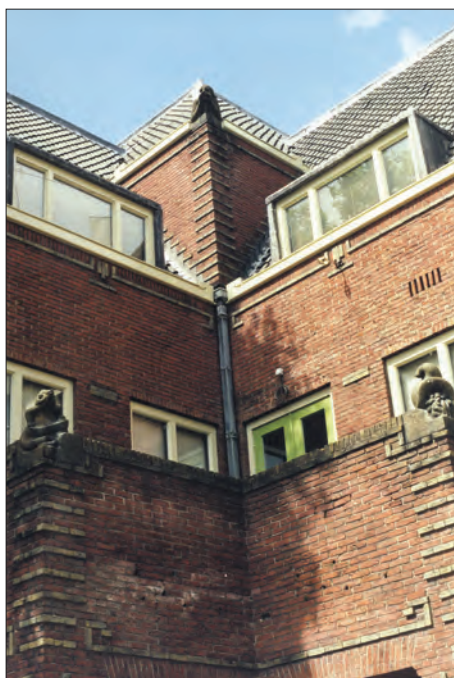
Afb. 10. Herestraat 83/Ged. Zuiderdiep 31, 33, 35, De Faun, na kleurcorrectie, detail gereconstrueerde crèmekleur en moderne groene tint.  
Foto: Berend Raangs.

toenmalige eigenaar noodzakelijk geachte veranderingen enigszins in goede banen te leiden. Desalniettemin is het oorspronkelijk ontwerp van zowel in- als exterieur toen fors aangetast. Zo werden de ijzeren beweegbare ramen met blank glas in lood vervangen door houten exemplaren. En bij de vaste ramen werden de raamonderdelen verwijderd en het glas rechtstreeks in het kozijn geplaatst.

In het kader van een onderhoudsschilderbeurt is nu geprobeerd de kleurstelling van het gebouw meer in overeenstemming met de oorspronkelijke situatie te brengen. Daarbij is de kleur van de kozijnen en goten teruggebracht in de oorspronkelijke groenige crèmekleur. Hierop is de kleur van de nieuwe ramen en deuren afgestemd. Omdat deze geen deel uitmaken van het historische materiaal is in overleg met de eigenaar besloten hiervoor een bijpassend eigentijds groen te kiezen (afb. 10).

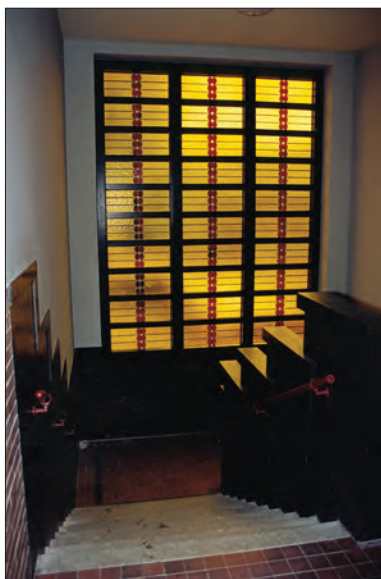
Afb. 12. J.H. Jansenstraat 17, voormalig schoolgebouw, trappenhuis na kleurreconstructie. Foto: Taco Tel.

Bij het onderzoek naar de kleurafwerking in het gebouw bleek de bijzondere afwerking van de beide trappenhuizen. Onder vele kleurlagen ging geschilderd imitatiehardsteen schuil. Onderdelen van de trap bleken van echt hardsteen te zijn gemaakt. De bijna zwartso(m)bere afwerking is vermoedelijk spoedig overschilderd. Vanwege het unieke karakter is besloten tot reconstructie. Mede door het grote glas-in-loodraam met gele en rode kleuren is in het trappenhuis een bijzondere sfeer ontstaan (afb. 12).

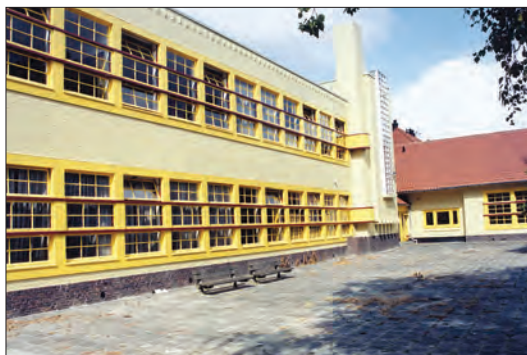
Afb. 13. Klaprooslaan 13b/zijde Seringenhof, voormalig schoolgebouw na restauratie. Foto: Taco Tel.

Het gebouw was in de voorafgaande decennia bijzonder slecht onderhouden, met zwamvorming en verpaupering als gevolg. De negatieve uitstraling daarvan naar de omgeving was voor woningcorporatie Nijestee de reden het gebouw aan te kopen en te restaureren, alhoewel er nog geen nieuwe functie voor gevonden was. Door de zwam was het noodzakelijk de grote kozijnen in de zuidgevel geheel te vernieuwen. Hierbij zijn de oorspronkelijke ornamenten opnieuw aangebracht. Het in de jaren negentig van de vorige eeuw, op last van de brandweer, toegevoegde tweede trappenhuis op de noordwestelijke hoek van het gebouw is verwijderd. De vluchtroute is op onopvallende wijze intern opgelost. Tevens zijn de latere wijzigingen van de entree aan het Seringenhof voor een deel ongedaan gemaakt, zonder echter tot reconstructie van de oorspronkelijke toestand met het laagdoorschietende pannendak over te gaan. Om het gebouw beter bereikbaar te maken is vanuit de hal een ingang aan de Klaprooslaan gemaakt. Deze voegt zich goed in de oorspronkelijke architectuur. Onderzoek naar de kleurige afwerking leverde in dit geval ook weer een bijzonder 'Bouma-palet' op; voor het interieur: donkergroen, donkerrood en helgeel, en aan de buitenzijde verlevendigen de kleuren geel en rood de architectuur. Het gebouw zal worden gebruikt voor kinderopvang (afb. 13).

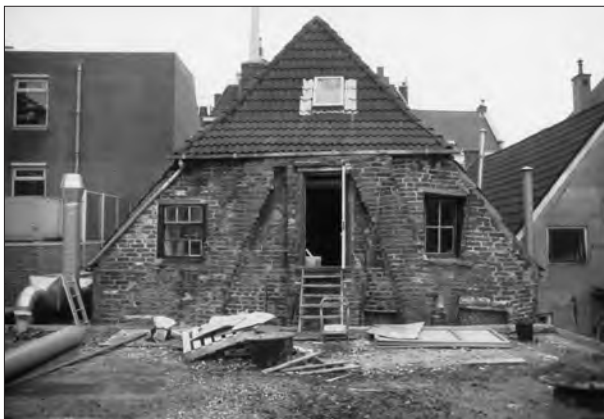
Afb. 14. Kleine Pelsterstraat 5, voormalig pakhuis, achtergevel voor de restauratie, 1996.  
Foto: Jan van der Hoeve, Utrecht.

Achter de op het eerste gezicht merkwaardige voorgevel van Kleine Pelsterstraat 5 bleek een bouwhistorisch waardevol casco uit de 15e eeuw schuil te gaan<sup>5</sup>. Hiervan resteren een zij- en een achtergevel, de eiken balklagen van verdieping, vliering en kapconstructie, alsmede een groot aantal waardevolle bouwhistorische kleinere elementen waaronder een bloktandfries van kloostermoppen onder de goot. Tijdens de ontmanteling werd duidelijk dat het pand gedurende de afgelopen vijfhonderd jaar constructief ernstig was verzwakt.

Bij een ingrijpende verbouwing tot horeca-instelling in de jaren zestig van de vorige eeuw is de stabiliteit van het gebouw op de begane grond op vrij rigoureuze wijze hersteld. Daarbij zijn binnen de muren van het gebouw nieuwe muren opgetrokken met daarop stalen balken, waar het middeleeuwse casco nu als het ware overheen hangt.

De middeleeuwse restanten zijn zo waardevol bevonden dat in overleg met de eigenaar, een studentenvereniging, besloten is deze zo goed mogelijk te conserveren en het gewenste verbouwplan ten behoeve van de sociëteit hierop aan te passen. Dit heeft geresulteerd in het verder stabiliseren van deze draagconstructie (met name de kap) door ontbrekende delen aan te helen. Het authentieke middeleeuwse metselwerk van de nog resterende westelijke zij- en achtergevel is zoveel mogelijk ongemoeid gelaten (afb. 14). Door de voorgevel rood te schilderen, is het bijzondere karakter van het pand benadrukt. Niet voorkomen kon worden dat op zolder een uitbouw is gemaakt om de noodzakelijke extra ruimte te realiseren, waar het allemaal om begonnen was.

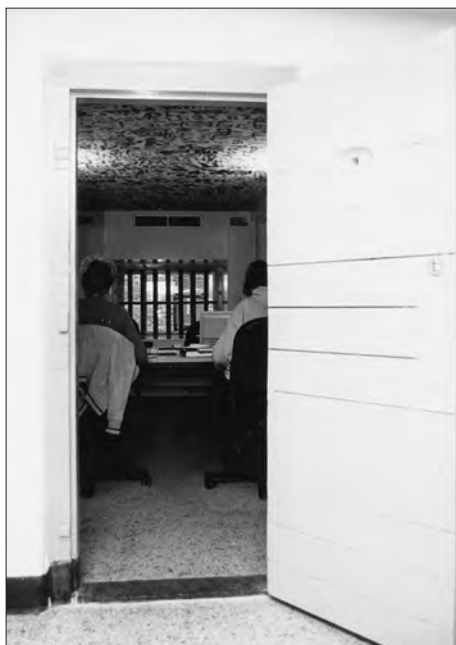
Afb. 21. Oude Boteringestraat 36-38, voormalige rechtbank, tot werkruimte ingerichte cel. Foto: Taco Tel.

Aan de periode dat de rechtbank in het complex was ondergebracht, herinneren onder andere de uit de 18e eeuw daterende zittingszaal, nu in gebruik als oefenruimte voor studenten van de Juridische Faculteit, en een aantal cellen dat tot werkruimten is ingericht (afb. 21). Van de teksten die beklaagden aan wanden en plafonds hadden toevertrouwd, zijn die op de plafonds bewaard gebleven. Twee daarvan willen we u niet onthouden: *“Lieve heer geef me een geweer dan schiet ik al le rechters neer”* en *“Als je toch praat praat dan over jezelf”* – een doordenkertje.
