## Een kleuterschool met olifantskoppen

Thon Karelse

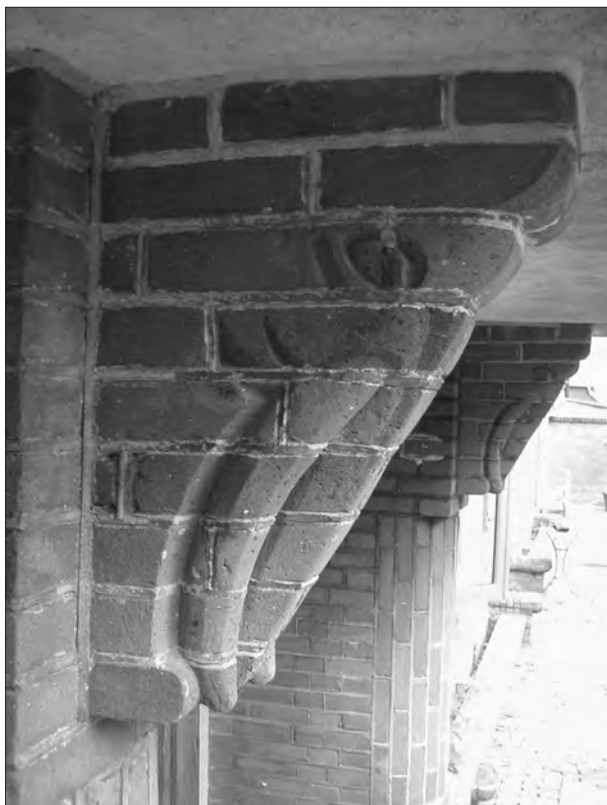
Afb. 1. Gemetselde olifantskoppen boven de entree. Foto: Thon Karelse, Groningen.

De school is, voor wat betreft de architectuur, verwant aan de Amsterdamse Schoolstijl. De raamkozijnen en de binnenbetimmeringen bezitten alle kenmerken daarvan terwijl het metselwerk er een minder verfijnde (Groninger) variant van is (afb. 1).

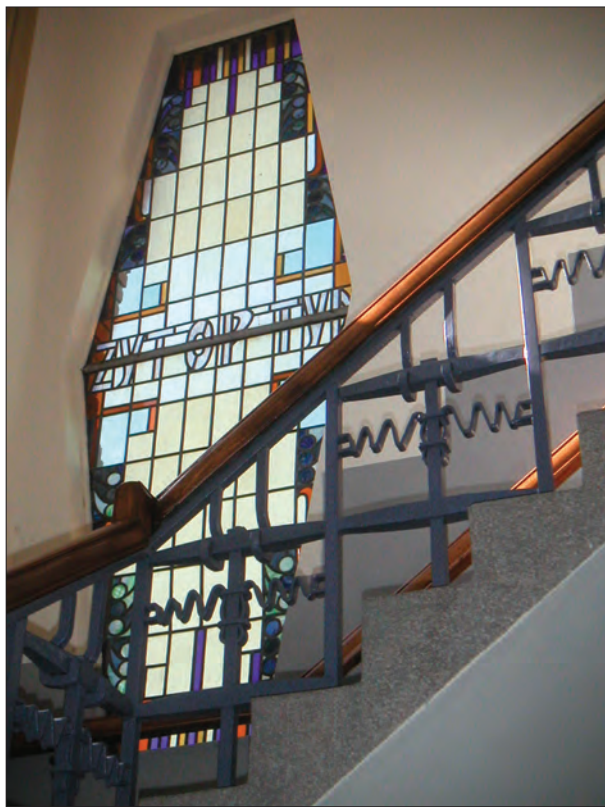
Afb. 2. Trappenhuis met glas-in-loodraam, na restauratie. Foto: Thon Karelse, Groningen.

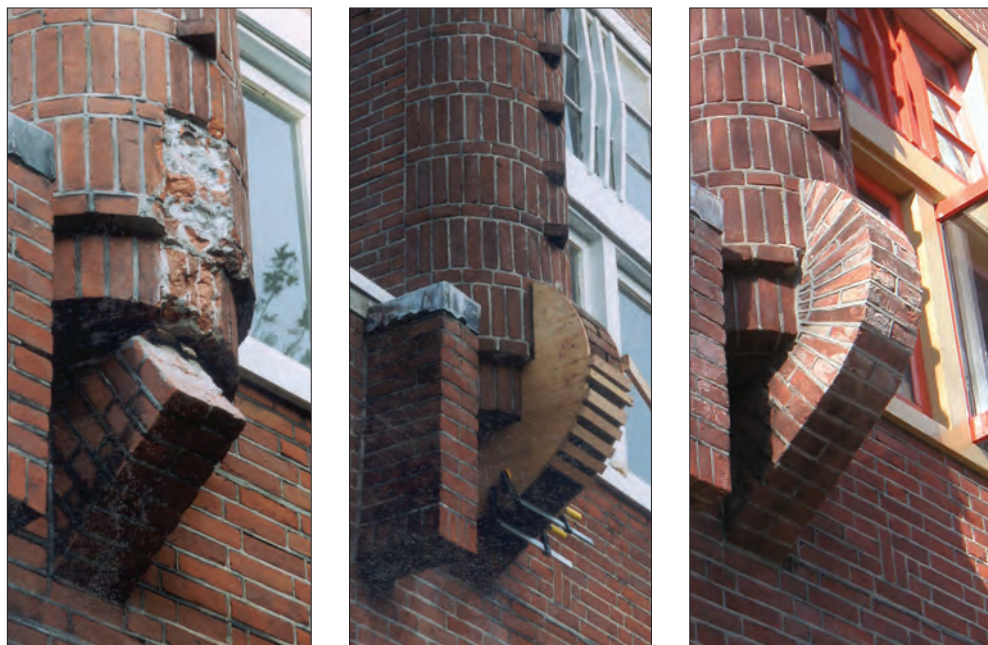
Afb. 3. Herstel van het metselwerk met een formeel (mal). Foto: Thon Karelse, Groningen.

Afgezien van het toegangshek zijn vrijwel alle in de loop der tijd gemaakte mutaties hersteld en, voor zover mogelijk, teruggebracht in de oorspronkelijke staat (afb. 3). De kleurkeuze is bepaald aan de hand van een onderzoek naar de diverse, in de loop der tijd opgebrachte, lagen. Welke de oorspronkelijk toegepaste kleuren waren, viel niet meer te achterhalen. Binnen werd een scala aan kleuren gevonden die het hele spectrum omvatte. Derhalve is daar gekozen voor een eigen schema welke past bij de gewenste sfeer en inrichting van de bewoners. De gekozen kleuren voor buiten ondersteunen de kleur van de gereinigde gevelsteen. Zij geven het gebouw weer een sterke, krachtige uitstraling en bepalen daarmee het karakter van de school (afb. 4).

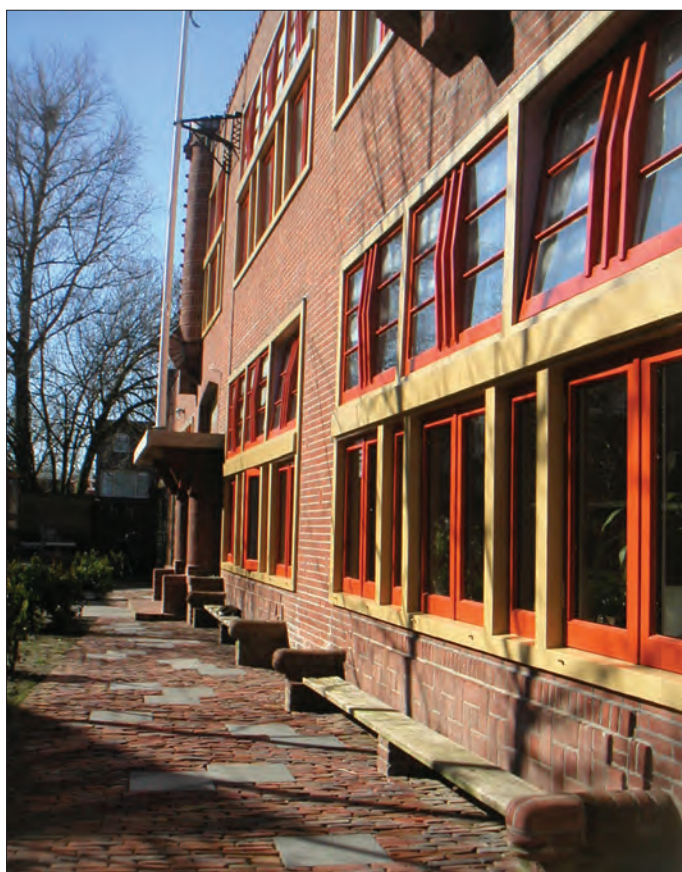
Afb. 4. Voorgevel met de Groninger-rode gevelsteen, na restauratie. Foto: Thon Karelse, Groningen.
