# Jaarverslag bouwhistorie in 2003

Taco Tel en Frank van der Waard

## Inleiding

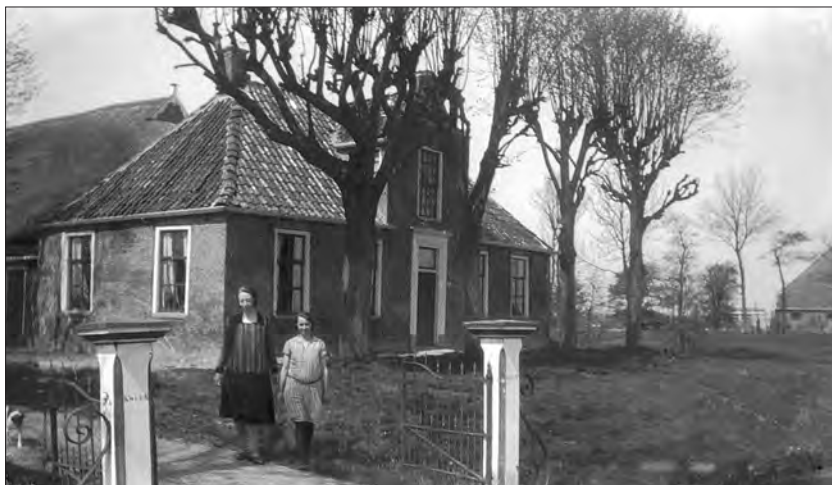
Afb. 2. Aduarderdiepsterweg 14, het voorhuis heeft nog de Vlaamse klokgevel uit 1789 met een groot schuifvenster voorzien van een raam met kleine roedeverdeling, circa 1930.

In de tweede helft van de 20e eeuw ondergingen het bedrijf- en het woongedeelte een modernisering waarbij vooral het voorhuis werd aangepakt. Daarbij werd de Vlaamse topgevel afgebroken en vervangen door een eenvoudige dakkapel, de zijgevels vernieuwd en de twee jaartalankers in de voorgevel verwijderd. In de schuur verstevigen grote metalen schoren, afkomstig van een afgebroken electriciteitsmast, enkele gebinten.

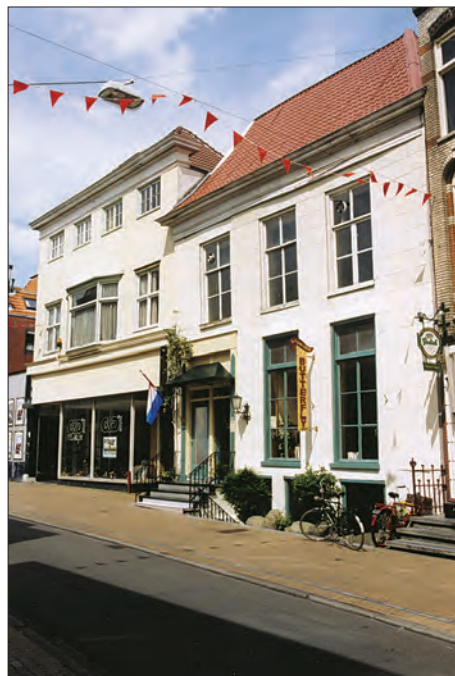
Afb. 5. Gelkingestraat 46 (links) en 48 (rechts), voor-  
gevels. Foto: Imre van der Gaag, collectie Dienst  
RO/EZ.

Aan de oostkant van de Gelkingestraat staat een groot en bijzonder geheel van laat-middeleeuwse huizen dat tot de bouwhistorisch meest interessante van de stad gerekend mag worden. Vanwege het grote cultuurhistorische belang van dit complex is bouwhistorisch onderzoek verricht. Gelkingestraat 46 en 48 staan op diepe percelen. Tussen beide huizen ligt een brede steeg, waarvan het voorste gedeelte overbouwd is zodat een soort poortgebouw ontstaan is (afb. 5). Bij het complex hoort ook het pand Donkersgang 3, ten noorden van Gelkingestraat 46 (afb. 6).

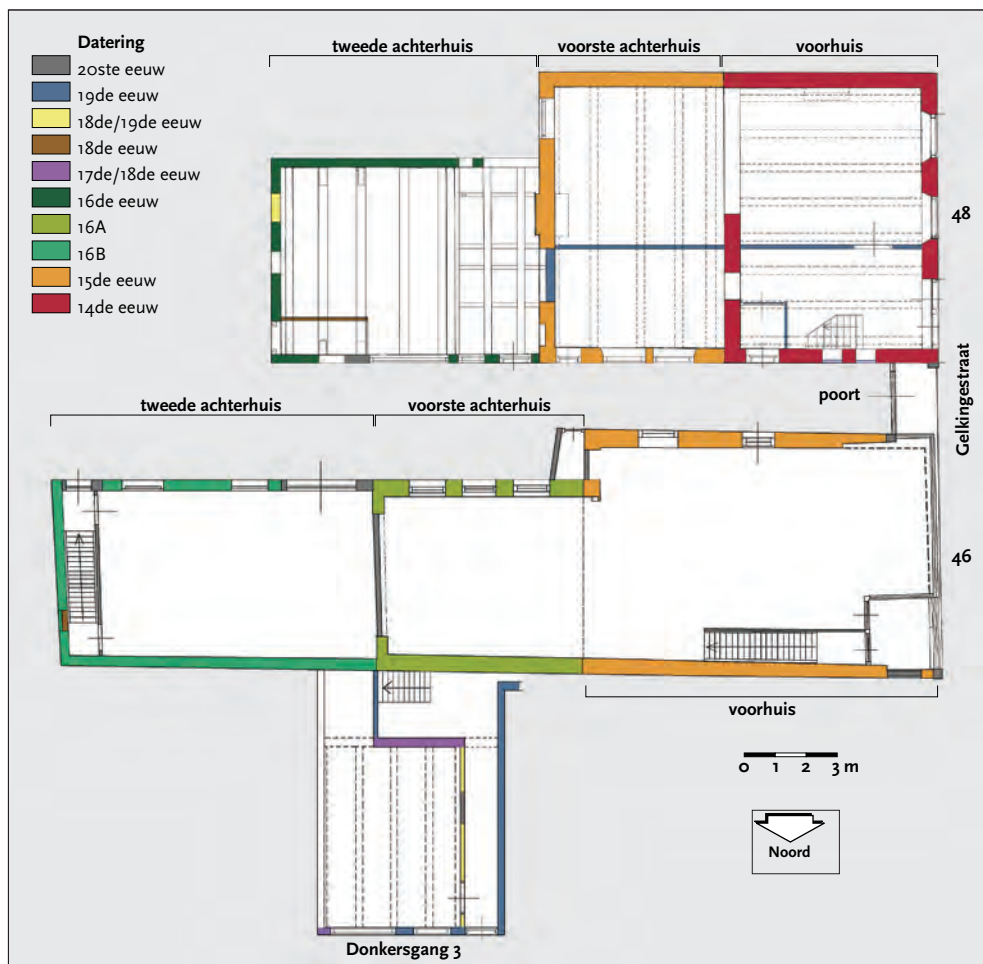
Afb. 6. Gelkingestraat 46 en 48 en Donkersgang 3, plattegronden van het geheel. Tekening: Frank van der Waard en Marianne van Voorn, Groningen.

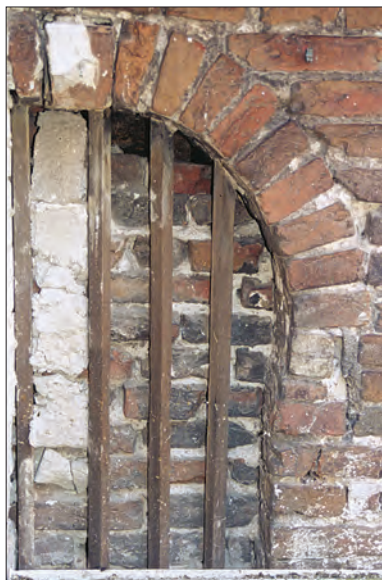
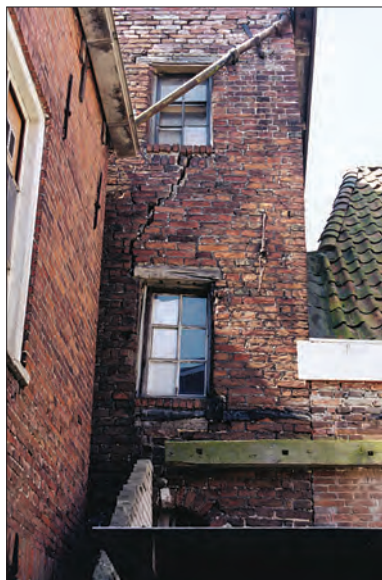
Afb. 7. Gelkingestraat 46, achtergevel van het tweede achterhuis. Links: rondboogvenster met houten diefijzers; rechts: pakhuisvensters van de eerste en tweede verdieping die oorspronkelijk van luiken voorzien waren. Foto: Taco Tel.

De deels ingebouwde achtergevel toont interessante bouwsporen. Er zijn drie vensters boven elkaar te zien die oorspronkelijk door luiken konden worden gesloten. Dergelijke openingen met luiken passen goed bij de veronderstelde pakhuisfunctie. Op begane-grondniveau is dit een rondboogvenster met overhoeks geplaatste 'diefijzers' die niet zoals gebruikelijk van ijzer zijn, maar van hout (afb. 7). De twee luikopeningen hierboven hebben eikenhouten lateien en luikspinningen in de dagkanten. De luiken zelf zijn reeds lang geleden verdwenen om plaats te maken voor zesruits roederaampjes. In de onderste eiken latei zijn de gaten zichtbaar waarin oorspronkelijk eveneens diefijzers hebben gezeten.

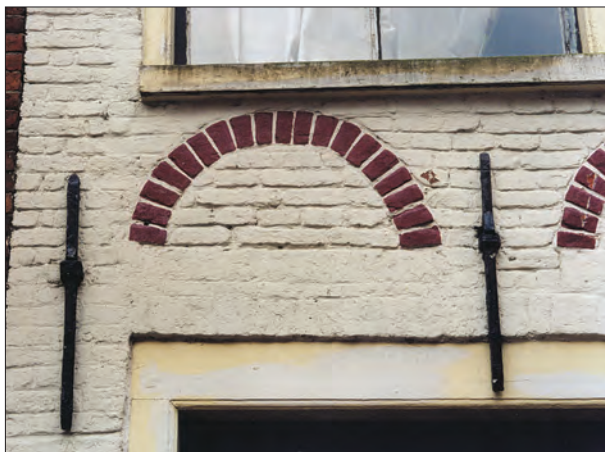
Afb. 8. Donkersgang 3, detail voor-  
gevel met ontlastingsboogje;  
onder het boogje bevindt  
zich een zandstenen latei.

Donkersgang 3 is een tweelaags huisje met een plat dak aan de noordkant van het eerste achterhuis. Vermoedelijk was dit aanvankelijk het achterhuis van Gelkingestraat 44, dat jaren geleden in vlammen opging. Dit kleine perceel hoort nu bij Gelkingestraat 46 en heeft mogelijk een 17e-eeuwse kern. Interessant is de ligging van de balklagen van de vloeren in relatie tot de hoofdvorm van de voormalige kapconstructie. Aan de ankers in de gevel blijkt dat de vloerbalken haaks op deze gevel liggen. Op een foto uit het eerste kwart van de 20e eeuw heeft het huis nog een steil zadeldak met de nok evenwijdig aan de Donkersgang. Op deze wijze konden de spatkrachten van de kap worden opgevangen door de vloerbalken. In de gevel zitten nog vijf halfronde ontlastingsboogjes die bij vroegere smalle vensteropeningen horen (afb. 8).

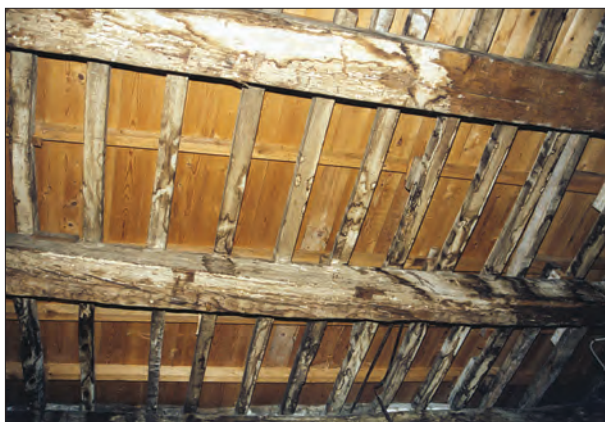
Afb. 9. Gelkingestraat 48, onderkant  
zoldervloer bestaand uit  
moer- en kinderbinten waar-  
op oorspronkelijk bakstenen  
hebben gelegen.

Vanaf de eerste verdieping is de onderkant van de zoldervloer te zien. Een zware enkelvoudige balklaag draagt houten ribben (balkjes, 30 cm hart op hart) waarop oorspronkelijk bakstenen hebben gelegen (afb. 9). Dergelijke vloeren zijn typerend voor veel oude Groninger huizen en komen voor als begane grondvloer boven de kelder en als zoldervloer; zij dateren veelal uit de 15e en 16e eeuw<sup>16</sup>. Als verdiepingsvloer komt het zelden voor.

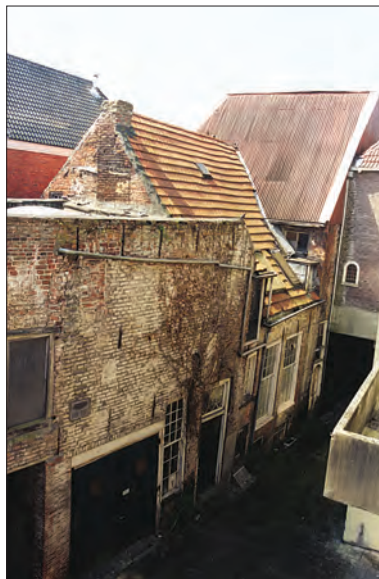
Afb. 10. Gelkingestraat 48, noordgevel met op de voorgrond het tweede achterhuis dat oorspronkelijk van een zadeldak was voorzien. De borstweringen die boven het platte dak uitsteken, zijn daar nog een restant van. Foto: Taco Tel.

Het tweede achterhuis is een smaller diep pakhuisachtig gebouw, waarvan de kap enkele decennia geleden is vervangen door een plat dak (afb. 10). De oorspronkelijke pakhuisfunctie is afleesbaar aan de bouwsporen van de vensters in de zij- en achtergevel. Dit pakhuis had oorspronkelijk tussen de verdieping en de zolder nog een tweede verdiepingsvloer die correspondeert met de bovenste rij vensters. Deze vloer is later verwijderd. Het muurwerk is in staand verband gemetseld met, op de hoeken, klezoren in de koppenlagen. Gezien het metselverband en de steenmaten kan dit achterhuis uit de 16e eeuw dateren<sup>17</sup>.

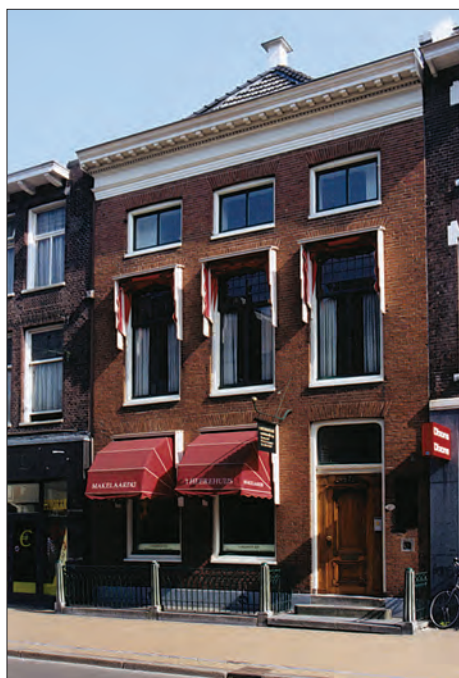
Afb. 12. Herestraat 88, voorgevel.

19e eeuw in fasen verhoogd. Aanwijzingen voor deze datering vormen de kapconstructies en het type metselwerk (afb. 12).

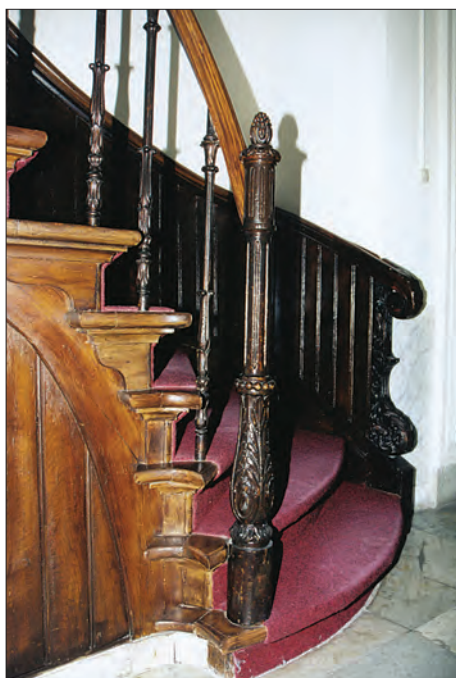
Afb. 13. Herestraat 88, 19e-eeuwse trap in het tussenlid.

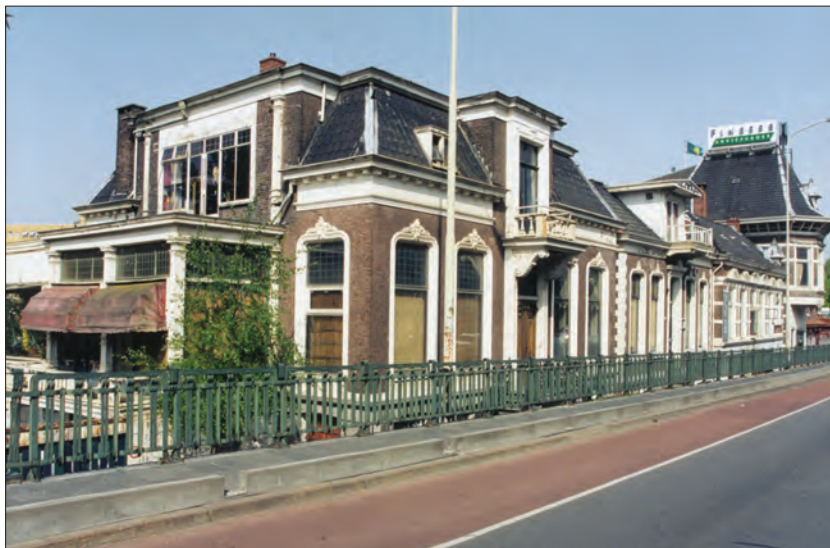
Afb. 14. Hereweg 1-5, voorgevels gezien vanaf het viaduct. Hereweg 5 (links) heeft zeldzame Lucas Ysbrantz-pannen. Foto: Taco Tel.

De panden staan op een markante plaats tussen het Verbindingskanaal en het Herewegviaduct (afb. 14). De Hereweg en omgeving begint direct buiten de voormalige 17e-eeuwse vestingwallen en was in de 18e en 19e eeuw in trek bij welgestelde Groningers die hier tuinen bezaten waarin zij theekoepels lieten bouwen<sup>20</sup>. Het was pas sinds de vaststelling van de Vestingwet van 1874 officieel toegestaan in dit gebied permanente stenen bebouwing op te richten. Echter al vanaf de jaren '60 van de 19e eeuw maakte het groene en open karakter langzamerhand plaats voor meer aaneengesloten bebouwing. Kort nadat de eerste herenhuizen waren opgericht, werd in 1868 de spoorlijn Groningen-Winschoten aangelegd. De spoorbaan kwam direct ten zuiden van Hereweg 5 te liggen en in de Hereweg zelf werd rond 1870 een viaduct opgenomen. Vanwege het toegenomen

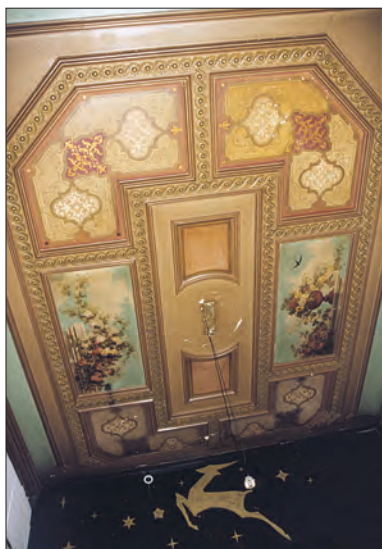
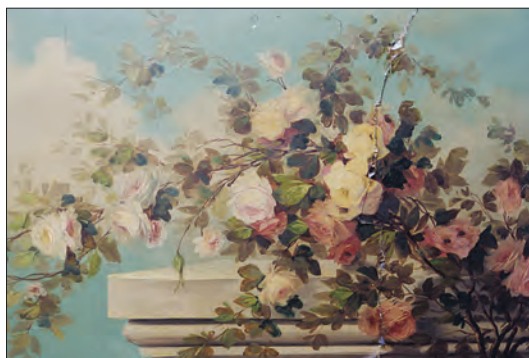
Afb. 15b. Hereweg 1, detail van de plafondschilderingen.

Afb. 15a. Hereweg 1, plafond van de begane grond van de koepel.

Hereweg 1 is het oudste herenhuis en dateert van 1862 of kort daarna. In 1887/1888 werd ten noorden hiervan een nieuwe entree gebouwd met aan de rechterkant een grote koepel naar het ontwerp van J.C. Wegerif en P.M.A. Huurman<sup>21</sup>. Zoals de verwachting is bij panden met een dergelijk rijk exterieur, was dit interieur eveneens stijlvol vormgegeven. Verrassend rijk versierd is het plafond op de begane grond van de koepel Hereweg 1. Door middel van versierde lijsten is dit in vakken ingedeeld en van kleurige schilderijen voorzien. De middelste twee vakken bevatten schilderstukken waarop tegen een blauwe lucht kleurige bloemstukken zijn te zien. In 1952 werd de voorgevel van de koepel, die tot dan toe buiten de rooilijn was geplaatst, rechtgetrokken met de overige panden. Als gevolg hiervan is het voorste stukje van het plafond verdwenen (afb. 15a en 15b). De entreehal met trappenhuis van Hereweg 1 is nog origineel. De overige ruimtes zijn in 1953/54 sterk verbouwd ten behoeve van de rijwielzaak Glaudé naar ontwerp van de bekende Groninger architect J.A. Boer (1895-1971).

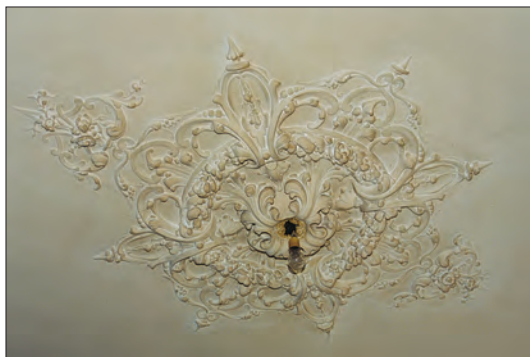
Afb. 16. Hereweg 5, hoofdverdieping, het middenornament van het plafond van de kamer rechtsvoor. Foto: Taco Tel.

Hereweg 5 (bouwjaar 1866 met een verbouwing in 1892) bevat nog veel van haar originele uitmonstering uit 1866 en 1892 zoals stucplafonds, deuren, schouwen en kleurige vloeren (afb. 16)<sup>22</sup>. Het plafond van de linkervoorkamer op de bel-etage heeft nog de veelkleurige afwerking uit de bouwtijd. Dat dit niet is overgeschilderd, zal vooral te danken zijn aan het verlaagde plafond dat overi-

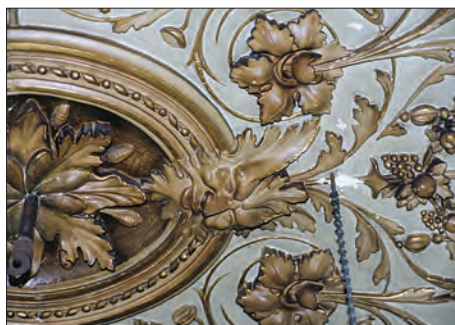
Afb. 17b. Oosterstraat 57, detail van het plafond met een gorgon. Foto: Taco Tel.

Een verbouwing van het achterhuis van Oosterstraat 57 was aanleiding dit bouwdeel nader te bekijken. Het huis heeft een laat-19e-eeuws en vroeg-20e-eeuws karakter. Mogelijk heeft het huis een oudere kern, maar duidelijke aanwijzingen hiervoor kwamen tijdens deze bescheiden verbouwing niet in het zicht. De kamer op de begane grond van het achterhuis heeft een bijzonder rijk versierd stucplafond in eclectische stijl uit de late 19e eeuw en is een van de weelderigste plafonds uit deze periode in de stad Groningen. Het plafond bevat langs de randen een brede lijst die bestaat uit een baan met kleurig geschilderde krullende bloemmotieven. Deze randen zijn aan beide kanten afgezet met een geprofileerde lijst waarop onder andere, in groen geschilderd, eikenblaadjes met eikels. Hierbinnen zijn de beide uiteinden van het middenveld voorzien van gebogen velden met in de hoeken een soort banderol. Het middenornament is groot en voorzien van allerlei fraai krullende bladeren met zwaluwen, bloemen, druiven en brandende toortsen. Hierbinnen is een rond ornament aangebracht met een krans van eikenbladeren en eikels. Tegenover elkaar op de rand van dit ronde ornament zijn gevleugelde gorgons geplaatst. Vele ornamenten zijn opgehoogd met goud (afb. 17a en 17b).

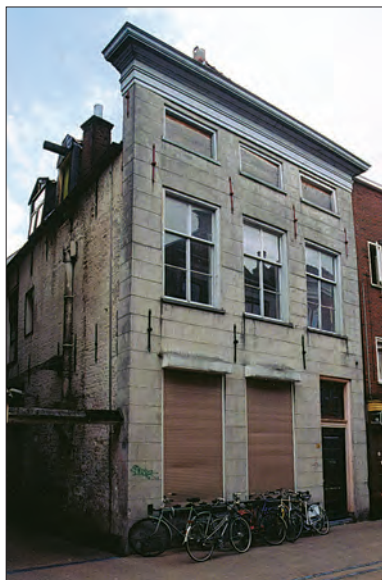
Afb. 18. Peperstraat 14, voorgevel. Foto: Imre van der Gaag, collectie Dienst RO/EZ.

Dit pand bestaat uit een tweelaags huis met zadeldak aan de Peperstraat en een ongeveer even hoog, maar veel dieper, vierlaags pakhuis dat grenst aan Achter de Muur (afb. 18). Omdat voor het complex verbouwplannen in voorbereiding waren, is een bouwhistorische verkenning uitgevoerd. De begane grond van het voorhuis dateert vermoedelijk uit de 15e of 16e eeuw. Waarschijnlijk is het pand in het begin van de 17e eeuw met een verdieping verhoogd waarbij de oude kapconstructie werd herplaatst. Een aanwijzing hiervoor vormen twee series telmerken op de gebinten. Eveneens uit het begin van de 17e eeuw dateert een console onder de verdiepingsbalklaag. Het vierlaagse pakhuis is in 1867 gebouwd tegen de achtergevel van het voorhuis en bezit houten balklagen met een midden-ondersteuning door middel van onderslagbalken op staanders. Uit het feit dat deze ondersteuningsconstructie van gehakte merken is voorzien, valt af te leiden dat deze onderdelen voor de montage pasklaar werden gemaakt. Zeer opmerkelijk is het restant van een bakstenen vloer in het achterste gedeelte van de tweede verdieping. Dwars over de vloerbalken liggen dicht naast elkaar vierkante balkjes die de daaroverheen gelegde bakstenen ondersteunen. Dergelijke constructies komen in de stad Groningen relatief veel voor, maar dateren over het algemeen uit de 15e en 16e eeuw (zie ook Gelkingestraat 46, 48). Uit de 19e eeuw is een voorbeeld bekend in een boerderij in Oudeschans<sup>23</sup>. Waarom in het pakhuis op deze plaats voor deze zware en brandvertragende constructie is gekozen, is vooralsnog onbekend maar het zal ongetwijfeld met de functie te maken hebben.

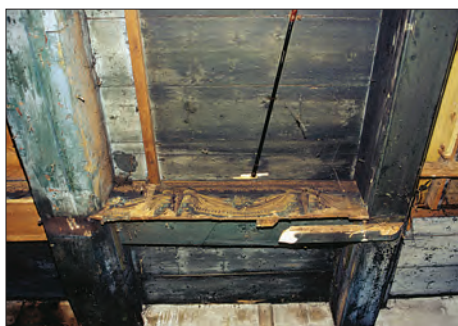
Afb. 20. Poelestraat 28, onderkant van de verdiepingsbalklaag van het voorhuis. Tussen de balken zijn restanten behang bewaard gebleven.  
Foto: Henk Wierds, collectie Dienst RO/EZ.

Nadat de begane grond van het voorhuis van moderne betimmeringen was ontdaan, kwam tal van bouwsporen in het zicht. Opmerkelijk zijn de restanten behang die in een aantal balkvakken van de verdiepingsbalklaag werden teruggevonden. Het betreft een sierrand uit het eerste kwart van de 19e eeuw met imitatiegordijndraperieën (afb. 20 en 21). Op een bouwtekening uit 1926 is de kamer, waaruit dit behang afkomstig is, terug te vinden als 'puikamer'. De kamer stond met een binnenpui in verbinding met de winkelruimte aan de voorzijde.

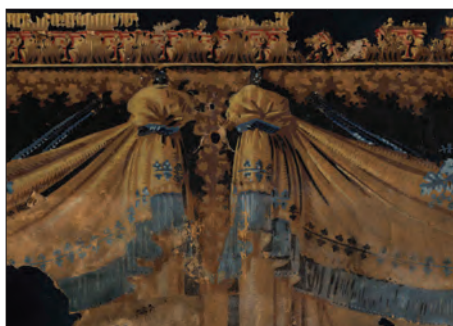
Afb. 21. Poelestraat 28, papierbehangfragment met de imitatiedraperie dat als sierrand diende hoewel het patroon niet goed tussen de plafondbalken uitkwam. Collectie Dienst RO/EZ.

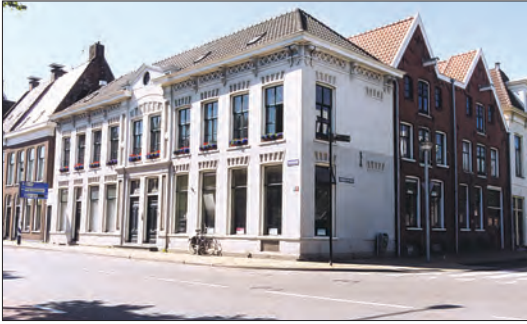
Afb. 22. Schuitendiep 47 (linkerhelft) en 49 (rechterhelft), ondanks het laat-19e-eeuwse uiterlijk dateert een belangrijk deel van het pand uit de 17e eeuw.  
Foto: Imre van der Gaag, collectie Dienst RO/EZ.

Dit pand vormt met pand nr. 47 het grote L-vormig hoekblok met het Gedeempte Kattendiep waarvan de voorgevel een sterk laat-19e-eeuws karakter heeft (afb. 22). In verband met een voornemen de fundering van nr. 49 te herstellen, is alleen dit deel van het complex bouwhistorisch verkend. Het werd duidelijk dat dit huis een interessante bouwgeschiedenis heeft die begint in de 17e eeuw. Schuitendiep 49 is het zuidelijke gedeelte van het gebouw (vanaf de straat gezien links) en bestaat uit twee achter elkaar gelegen tweelaagse beuken, waarvan de daknokken evenwijdig aan de straat liggen. Aan de zuidkant springt het zadeldak

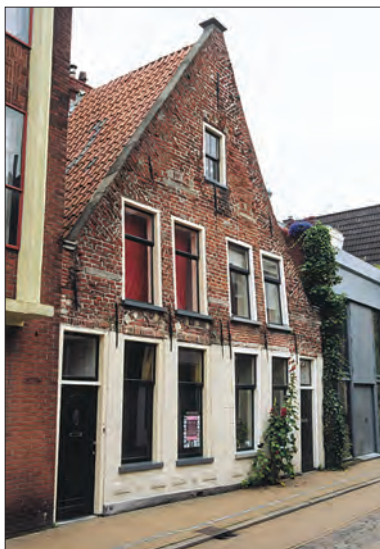
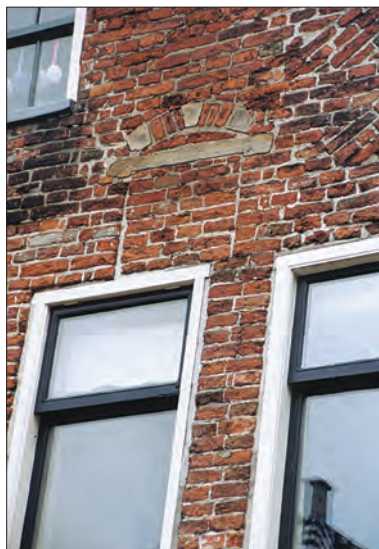
Afb. 24. Visserstraat 57 (links) en 55 (rechts), in de gevel van dit dubbelpand zijn veel restanten zichtbaar van de vroegere vensterindeling. Foto: Taco Tel.

In de voorgevel zitten tal van vensterrestanten die de vroegere gevelindeling aangeven waarin zandstenen kruis- en kloostervensters hebben gezeten. Deze typen vensters in deze vorm komen veel voor in de 16e eeuw. De oude vensterindeling is verstoord door latere wijzigingen omdat nieuwe vensters met andere afmetingen deels buiten de oude vensterposities zijn geplaatst. Duidelijk zichtbaar zijn de restanten van twee kloostervensters op de verdieping waarvan de bovenlateien met ontlastingsboogjes, met daarin zandstenen blokjes, bewaard zijn gebleven. Verticale naden in de muur geven de breedte van deze vensters aan, terwijl restanten van een horizontale zandstenen band waarschijnlijk de vroegere onderkant markeren. Van de vensters op de begane grond zijn nu alleen nog maar enkele ontlastingsboogjes en restanten van bovenlateien te zien. Vooral de boog links van het midden is zo breed dat hieronder een kruisvenster kan hebben gezeten.

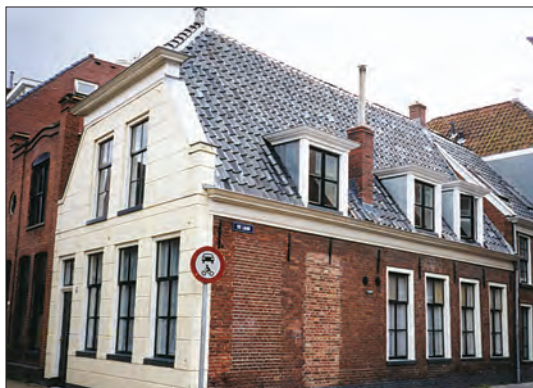
Afb. 26. Visserstraat 66, voor- en zijgevel.

Op de hoek van de Visserstraat en De Laan staat dit eenlaagse hoekhuis met werkplaats dat een 19-eeuws uiterlijk heeft. Echter, de kapconstructie van het huis is van eikenhout, heeft soortgelijke kenmerken als van Visserstraat 57 en dateert daarom waarschijnlijk eveneens uit de 16e eeuw. De werkplaats dateert uit 18e of eerste helft 19e eeuw en had oorspronkelijk geen directe verbinding met het huis (afb. 26).

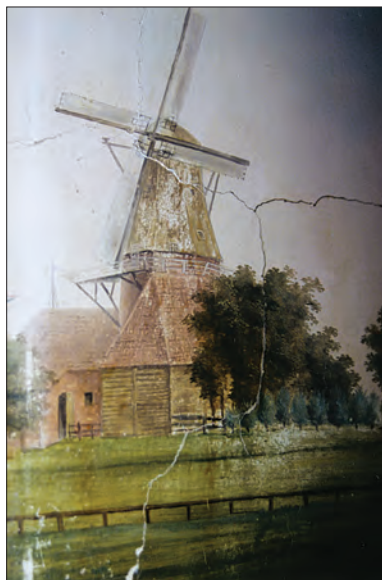
Afb. 27. Visserstraat 66, detail van de schildering op de boezem uit 1847 vervaardigd door A. Jonkhoff.

Doordat het pand een aantal keren sterk is verbouwd, zijn verder geen 16-eeuwse kenmerken waarneembaar, met uitzondering van een aantal balken van de zolderbalklaag. Uit de 19e eeuw zijn diverse interieurelementen behouden gebleven waarvan de schoorsteenboezem tegen de zuidwand van de achterkamer het meest in het oog springt. Op het stucwerk is een schildering te zien, gesig-neerd en gedateerd 'A. Jonkhoff 1847'. De schildering toont een weidelandschap met een molen en enkele huizen die vlak langs een dijk zijn gesitueerd; twee forse scheepsmasten steken boven de dijk uit (afb. 27). Hoewel de schildering op het stucwerk van de boezem is aangebracht, wordt de suggestie van een schilderij gewekt omdat rond de afbeelding een schilderijlijst is geschilderd. De overige muurvlakken van de boezem rond de schildering hebben een natuursteenimitatiebeschildering.
