# Jaarverslag restauraties in 2003

Berend Raangs en Joris van Haaften

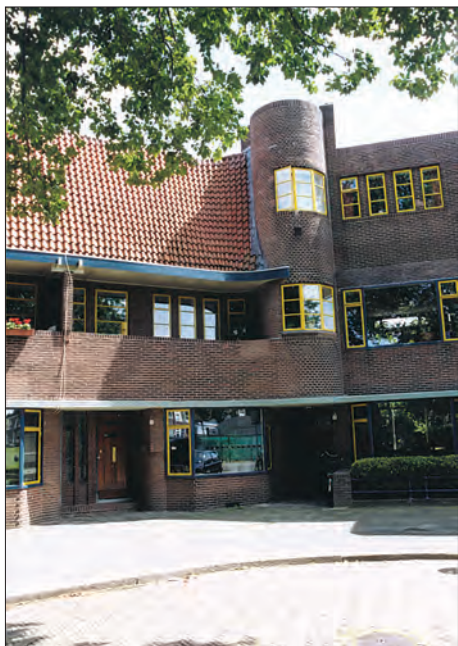
Afb. 2. Bernoulliplein 26 en 28, voorzijde na restauratie.  
Foto: Imre van der Gaag,  
collectie Dienst RO/EZ.

In 2002 berichtten we u op deze plaats over de voorgenomen restauratie van de woningen rond het Bernoulliplein<sup>4</sup>. Hoewel er al veel voorwerk was verzet, betrof de feitelijke restauratieactiviteit toen nog slechts de (tijdelijke) herbouw van de oorspronkelijke bouwkeet, als smaakmaker voor het project. Inmiddels is de restauratie van de eerste dertien woningen aan de zuidoostkant van het plein voltooid en wordt er gewerkt aan de tegenoverliggende zijde (afb. 2 en 3).

Het doel van de restauratie was het op uniforme en collectieve wijze wegwerken van achterstallig onderhoud en herstel van verminkingen die vóór de aanwijzing tot monument in 1994 waren ontstaan. In dat kader zijn onder andere verdwenen stalen ramen opnieuw geplaatst en zijn op basis van onderzoek de oorspronkelijke kleuren weer aangebracht. In dit gedeelte blauw op de houten onderdelen, geel op de stalen ramen en deuren en blanke lak op de teakhouten voordeuren. Dat het wegwerken van omvangrijk achterstallig onderhoud geen luxe was, moge blijken uit enkele onaangename ‘verrassingen’ tijdens de uitvoering van de werkzaamheden: een geheel verzwakte betonconstructie boven een erkerkozijn, een op instorten staand balkon boven een brandgang en veel omvangrijker betonrot dan vooraf door deskundigen was ingeschat.

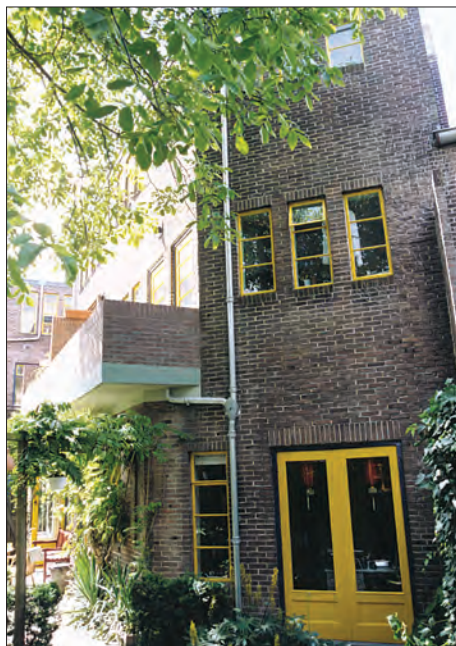
Afb. 3. Bernoulliplein 26 en 28, achterzijde na restauratie. Foto: Imre van der Gaag,  
collectie Dienst RO/EZ.

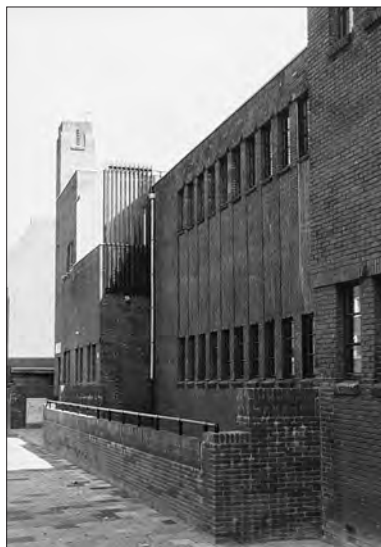
Afb. 4. Dirk Huizingastraat 5-7, straatgevel met glazen opbouw. Foto: Imre van der Gaag, collectie Dienst RO/EZ.

straatzijde een vrij gesloten, onregelmatig vormgegeven gevel van baksteen in verschillende metselverbanden, die is voorzien van kleine stalen raampjes (afb. 4). De klaslokalen liggen alle aan het achter het gebouw gesitueerde schoolplein.

karakter van het interieur letterlijk en figuurlijk opengelegd (afb. 6). Enkele klaslokalen zijn ingericht als kantoor, andere hebben hun oorspronkelijke functie als klaslokaal behouden en twee lokalen zijn opgedeeld in transparante werkunits. De in een latere fase aangebrachte pui van de zijvleugel op de begane grond was om bouwtechnische redenen niet te handhaven. Hiervoor is een nieuw ontwerp gemaakt met openslaande deuren naar het schoolplein. Aan de straatzijde is de toegang voorzien van glazen deuren en heeft het balkon een glazen opbouw in gekleurd glas gekregen (zie afb. 4).

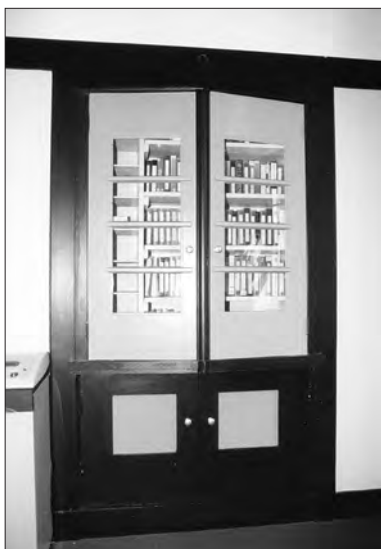
Afb. 5. Dirk Huizingastraat 5-7, kast uit de bouwperiode. Foto: Imre van der Gaag, collectie Dienst RO/EZ.

Het gebouw stond al jaren leeg, zag er verwaarloosd uit en werd steeds meer aan het zicht onttrokken door oprukkende bosschages, toen zich onverwacht een nieuwe functie aandiende. Ten behoeve van de vestiging van de ‘Groninger Op-  
leiding Tot Verloskundige’ is het gebouw in korte tijd gerestaureerd en gerevitaliseerd. Ten behoeve van de nieuwe functie zijn enkele aanpassingen in het gebouw gemaakt binnen de oorspronkelijke structuur en met gebruikmaking van veel onderdelen en afwerkingen uit de bouwtijd (afb. 5). Daarbij is het gesloten

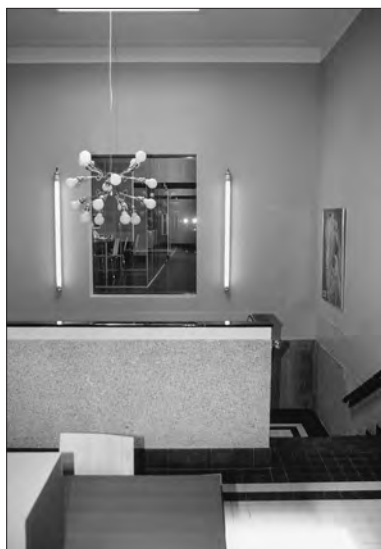
Afb. 6. Dirk Huizingastraat 5-7, hoofdtrappenhuis met nieuw aangebrachte doorkijk. Foto: Imre van der Gaag, collectie Dienst RO/EZ.

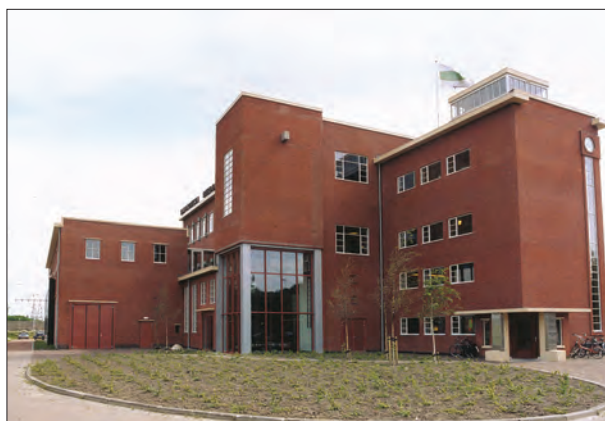
Afb. 9. Helperpark 300, noordoosthoek na revitalisatie. Foto:

Om onderhoudstechnische redenen is in de loop van de tijd ook een groot deel van de oorspronkelijke stalen ramen vervangen door aluminium. Bij de vorig jaar voltooide verbouw ten behoeve van de revitalisatie van het gebouw zijn uiteindelijk om financiële redenen alle ramen, in plaats van staal, in aluminium uitgevoerd (afb. 9). Bij de herbestemming van het gebouw zijn in het interieur zoveel mogelijk oorspronkelijke onderdelen gehandhaafd.

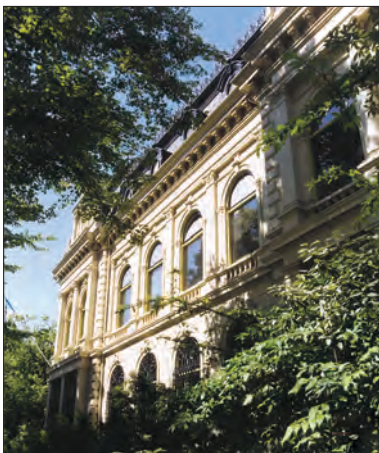
Architectonisch dient het gebouw beschouwd te worden als een bouwwerk dat in zijn geheel is opgetrokken uit zandsteen van dezelfde kleur. Uit een oogpunt van Monumentenzorg was het daarom belangrijk de details niet van een afzonderlijke kleur te voorzien. Als compromis is uiteindelijk besloten het gebouw in één kleur te schilderen, wel is daarbij een lichtere tint genomen dan oorspronkelijk op het gebouw heeft gezeten (afb. 10).

Afb. 10. Hereplein 5, in huidige situatie.  
Foto: Imre van der Gaag,  
collectie Dienst RO/EZ.

Omdat de huidige eigenaar zonder vergunning begonnen was het pand in andere kleuren te schilderen, zijn de werkzaamheden in afwachting van een monumentenvergunning stilgelegd. De aangevraagde vergunning moest op grond van de adviezen van de Rijksdienst voor de Monumentenzorg en de Monumentencommissie worden geweigerd, met een bezwaarschrift als gevolg. In de pers werd de discussie nog eens dunnetjes overgedaan onder de kop '*Königlich und keiserlich Gelb*'. De eigenaar gaf er uiteindelijk de voorkeur aan in gemeenschap-pelijk overleg tot een oplossing te komen.

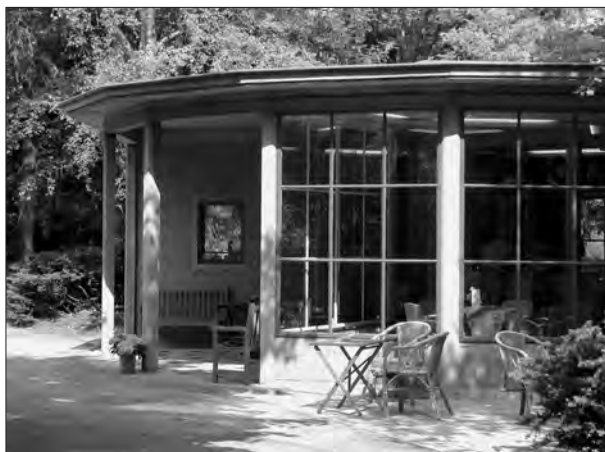
Afb. 13. Iepenlaan 204, oude aula  
Selwerderhof in gebruik als  
theehuis. Foto: Imre van der  
Gaag, collectie Dienst RO/EZ.

Na jarenlang als opslagruimte voor tuingereedschap gebruikt te zijn, kreeg het bijzondere gebouwtje in 2003 zijn nieuwe bestemming als theeschenkerij. Om het hiervoor bruikbaar te maken, behoeften slechts geringe herstelwerkzaamheden te worden uitgevoerd. Deze bestonden voornamelijk uit reparatie van het betonwerk en het aanbrengen van een nieuwe dakbedekking. Uiterlijk veranderde alleen de kleurstelling: de nog aanwezige ijzeren ramen en deuren herkregen hun oorspronkelijke rozerode kleur terug (afb. 13).

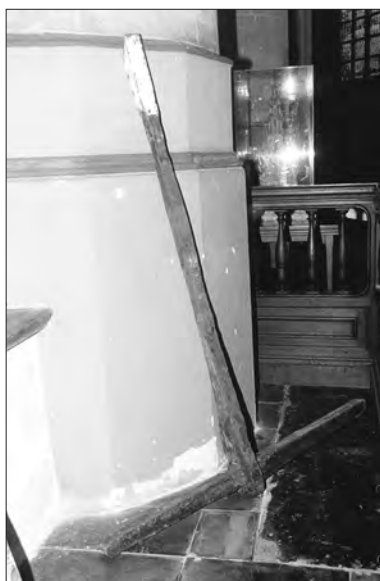
Afb. 15. Martinikerkhof 3, het verwijderde gedeelte van de trekstang.  
Foto: Taco Tel.

In het kader van een tienjarig onderhoudsplan worden regelmatig onderhoudswerkzaamheden aan het gebouw uitgevoerd. In het hoogkoor van de kerk bleek op een hoogte van ongeveer 20 meter, aan de voet van het gewelf, een trekstang zodanig door roest te zijn aangetast, dat deze ten dele moest worden vervangen. De trekstang van 70 × 70 mm is daartoe dicht bij de noordgevel doorgezaagd en vervolgens van een nieuw eindstuk voorzien (afb. 14 en 15)<sup>9</sup>. Omdat hiervoor een steiger in het hoogkoor van de kerk moest worden geplaatst, bestond tevens gelegenheid de staat van de schilderijen (secco's) van dichtbij te beoordelen. Na verschillende eerdere restauratiewerkzaamheden, sinds de ontdekking in 1923, is het nodig binnen afzienbare tijd opnieuw conserveringswerkzaamheden aan de schilderijen uit te voeren.

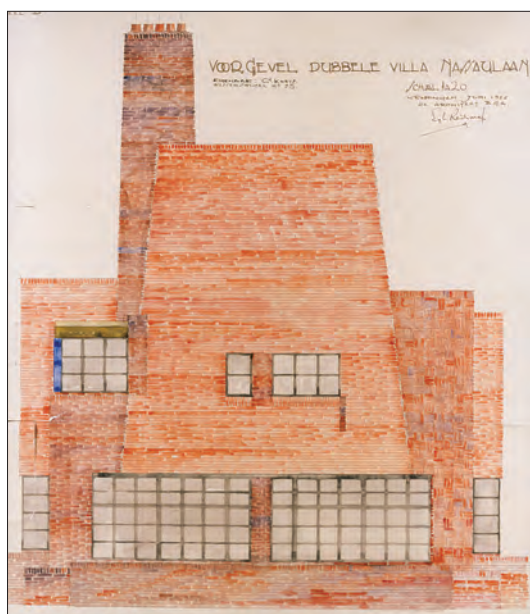
Afb. 16. Nassaulaan 6, ingekleurde ontwerp-tekening van E. Reitsma.

zwart op de tekeningen is op alle stalen ramen als eerste afwerklaag paarsblauw aangetroffen. Op alle houten kozijnen en betimmeringen komt groen als oudste afwerklaag voor, terwijl dit op de tekeningen maar op een enkele plaats het geval is. Op de houten ramen, voor zover nog aanwezig, is geel aangetroffen. De uitmonstering van de nog aanwezige originele voordeur is een tijdlang crèmewit met felrode horizontale roeden geweest; dit was eerst echter paarsblauw met felrode horizontale roeden.

Geconcludeerd moet worden, dat in dit geval de tekeningen geen betrouwbare bron voor kleurreconstructie zijn. Het schilderwerk is uitgevoerd in de kleuren zoals die op het pand zijn aangetroffen (afb. 17 en 18).

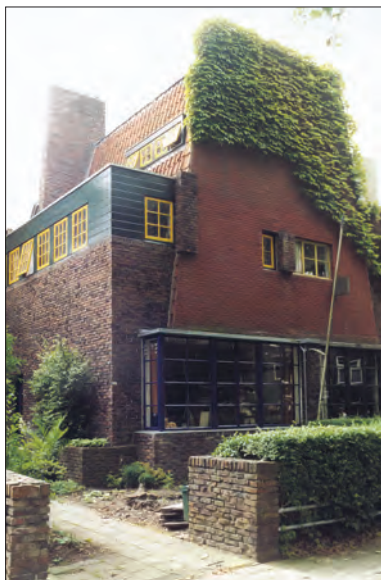
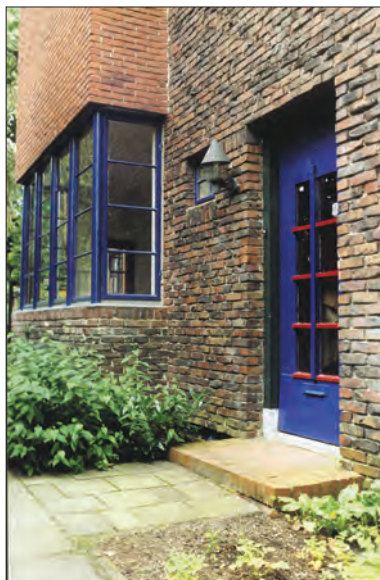
Afb. 17. Nassaulaan 6, na kleurherstel.

Afb. 18. Nassaulaan 6, na kleurherstel.

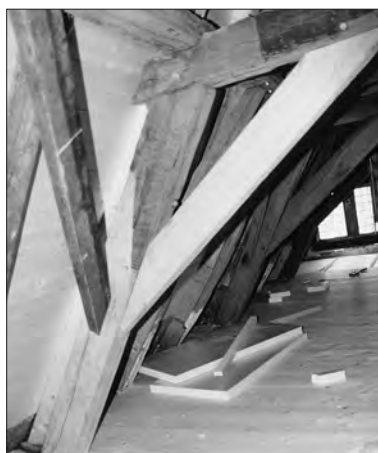
Afb. 21. Oude Boteringestraat 27, zorgvuldig hersteld spantbeen. Foto: Taco Tel.

Door deze aanpak is de kap op zorgvuldige wijze hersteld, waarbij zoveel mogelijk oorspronkelijk materiaal op zijn plaats is gebleven (afb. 21). Vanwege de

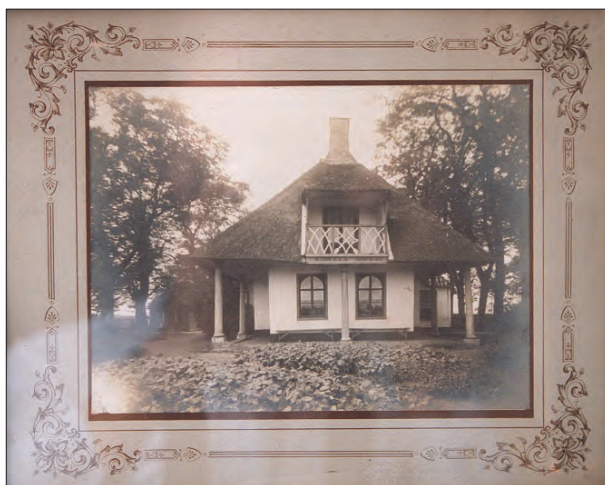
Afb. 23. Paddepoelsterweg 11, aanzicht vanuit het oosten, circa 1900.  
Foto: Jac. Bollegraf, plaatsnaam onbekend.

Ze is gebouwd in opdracht van de Groninger hoogleraar in natuurwetenschappen en uitvinder Sybrandus Stratingh (1785-1841) als pachtboerderij met buitenverblijf voor hem en zijn familie (afb. 23)<sup>11</sup>. Stratingh heeft samen met zijn instrumentmaker Becker onder meer een stoomrijtuig vervaardigd, nog voor er in Nederland een stoomtrein gereden had. Ook ontwikkelde hij een elektromagnetisch voortgedreven wagentje dat nog in het universiteitsmuseum te bekijken is. In de gracht rond Hunzeroord voer Stratingh in 1840 met een door hem ontwikkelde elektrisch aangedreven boot<sup>12</sup>.

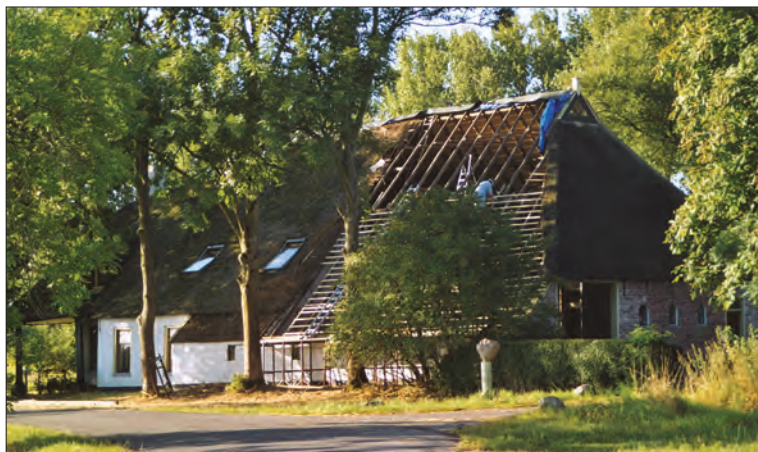
Tot 1983 liepen er koeien in de stal en in 1993 vertrok de laatste boer. De nieuwe eigenaar werd geconfronteerd met omvangrijke zwamvorming in het woongedeelte. Tevens waren de houten vloeren en een kapconstructie ernstig door houtworm aangetast. Juist door de slechte staat van onderhoud en het decennialang zeer beperkt doorvoeren van modernisering zijn veel oorspronkelijke elementen als deuren, kastenwanden, bedsteden, enzovoort bewaard gebleven. Bij de restauratiewerkzaamheden die gedurende de afgelopen jaren geleidelijk aan hebben plaatsgevonden, is de oorspronkelijke indeling van het

Afb. 24. Paddepoelsterweg 11 noordzijde, het vernieuwen van het rieten dak, 2003. Foto: Taco Tel.

voorhuis hersteld en heeft constructief herstel van muren en draagconstructie plaatsgevonden. Daarnaast is omvangrijk achterstallig onderhoud weggewerkt, waarbij verminkingen ongedaan zijn gemaakt, en is de boerderij weer in zijn 19e-eeuwse kleuren geschilderd. Ten behoeve van de nieuwe bestemming is het woongedeelte enigszins vergroot door een inbouw in de schuur en zijn op de oorspronkelijke hooizolder kinderkamers afgetimmerd. In respectievelijk 2002 en 2003 is de schuur aan twee zijden van een nieuw rieten dak voorzien (afb. 24). Daarbij viel op dat het noordelijke dakvlak bijzonder gelijkmatig was versleten en nauwelijks gerepareerd. Het gehele dak was nog gebonden met wilgentenen, hetgeen duidt op een hoge ouderdom die mogelijk teruggaat tot rond de Tweede Wereldoorlog (afb. 25). Opmerkelijk was de vondst van twee bakstenen met inscriptie. Op de ene steen, doelbewust ingemetseld boven de schouw, staat *'Kunst baat gunst, maar onverstand peijlt niemand'* en op de andere, een losse vondst, staat *'In Gottes Segen ist alles gelegen 1834'*, dat vermoedelijk het bouwjaar aangeeft (afb. 26). De teksten moeten voor het drogen en bakken van de steen in de natte klei zijn aangebracht. Op grond van handschrift en tekst zullen de auteurs geen bouwvakkers maar geletterde personen zijn geweest. Met wat fantasie zie je de opdrachtgever met zijn echtgenote voor je, die op een mooie dag een kijkje bij de steenbakker namen en daar mijmerend over hun toekomstige buitenhuis, hun gedachten met jaartal in de natte klei vereeuwigden.

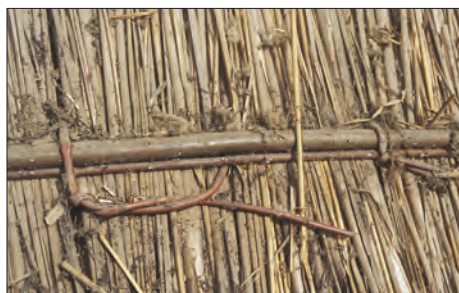
Afb. 25. Paddepoelsterweg 11, noordelijk dakvlak waarop traditionele rietbinding met wilgentenen.  
Foto: Taco Tel.

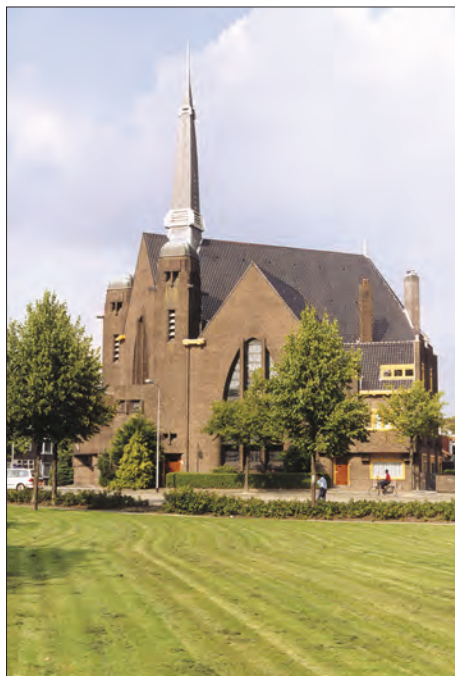
Afb. 27. S.S. Rosensteinlaan 22, Oosterkerk na kleurherstel. Foto: Imre van der Gaag, collectie Dienst RO/EZ.

In het kader van een onderhoudsschilderbeurt besloot de eigenaar een onderzoek te doen naar de mogelijkheid van kleurreconstructie. Bij een eerder onderzoek aan de naburige school bleek de oorspronkelijke kleur geel te zijn<sup>13</sup>. Bij het onderzoek van de kerk en de aangebouwde pastorie en kosterswoning kwam dit zelfde geel tevoorschijn. Omdat in het exterieur van het kerkgebouw weinig hout voorkomt, heeft de kleurverandering vooral effect op de bijgebouwen (afb. 27).

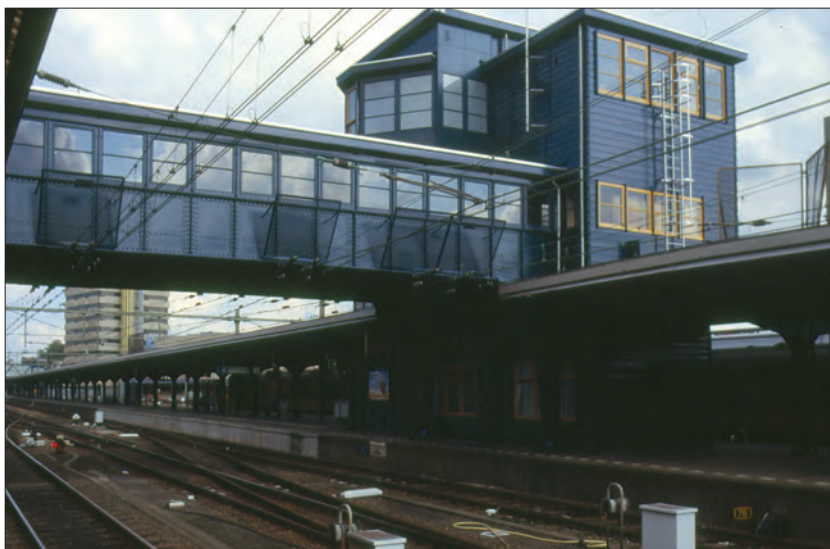
De constructie van de loopbrug en het seinhuis bestaan uit geklonken profielen; de wanden zijn van een geklonken plaatstalen beschieting met stalen taatsramen. Tegen de achterzijde van de seinzaal is een aanbouw opgenomen waarvan de wanden met horizontale houten delen zijn beschoten. De ramen in dit gedeelte zijn eveneens van hout. Volgens de bestektekening uit 1928 was in dit gedeelte een lift gepland. Het oorspronkelijk geheel open gedeelte onder de trap is naderhand dichtgezet overeenkomstig de houten liftombouw op de verdieping.

Afb. 28. Stationsplein 4, loopbrug met seinhuis na kleurherstel. Foto: Berend Raangs.

In 2002 is ter voorbereiding van onderhoudswerkzaamheden onderzoek verricht naar de kleurige afwerkingen van de voetbrug en van het ex- en interieur van de voormalige seinpost. Hieruit kan worden opgemaakt dat het gebouw oorspronkelijk zwartachtig was afgewerkt. Dit is later overgeschilderd in donkergroen en vervolgens in blauwgroen en tot slot in het tot voor kort aanwezige bruingrijs. In overleg met de eigenaar is besloten met de kleurgeving terug te gaan naar de blauwgroene fase, met name omdat dat in het verlengde ligt van een eerder besluit om de stalen delen van de perronoverkappingen in deze kleur te schilderen. Omdat de houten ramen vernieuwd moesten worden, is van de gelegenheid gebruik gemaakt ze opnieuw van raamroeden te voorzien. Alhoewel er geen aanwijzing (meer) voor aanwezig was, is besloten ze geeloker te schilderen (afb. 28).

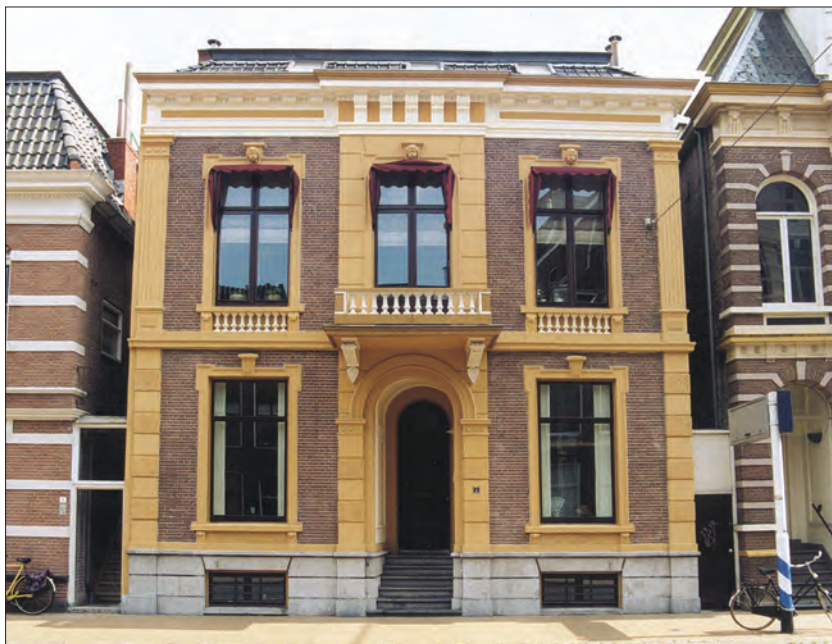
Afb. 29. Stationsstraat 4, na kleurherstel. Foto: Taco Tel.

architect W. van der Heide in een rijk versierde neoclassicistische stijl. In de late 19e eeuw was het gebruikelijk om bij gebrek aan natuursteen, betreffende onderdelen van de gevel, in kunststeen uit te voeren. Dit leverde vaak verbluffende resultaten op en soms is de imitatie nauwelijks van echt te onderscheiden. Met name zandsteen kon goed worden nagemaakt<sup>14</sup>. Door het naderhand over te schilderen, is de kunststeen echter dikwijls onherstelbaar vernield. Dat was ook hier het geval. De aangebrachte witte verflagen waren bovendien zo dik, dat ze geheel moesten worden verwijderd. Vervolgens bleek het niet meer mogelijk de imitatiezandsteen te herstellen. Om het pand toch enigszins zijn oorspronkelijke karakter terug te geven, is besloten het stucwerk opnieuw te schilderen, maar nu in een zandsteenachtige okergele kleur. De ramen zijn als vanouds weer teruggebracht in hun bruinpaarse (dodekop) afwerking (afb. 29).

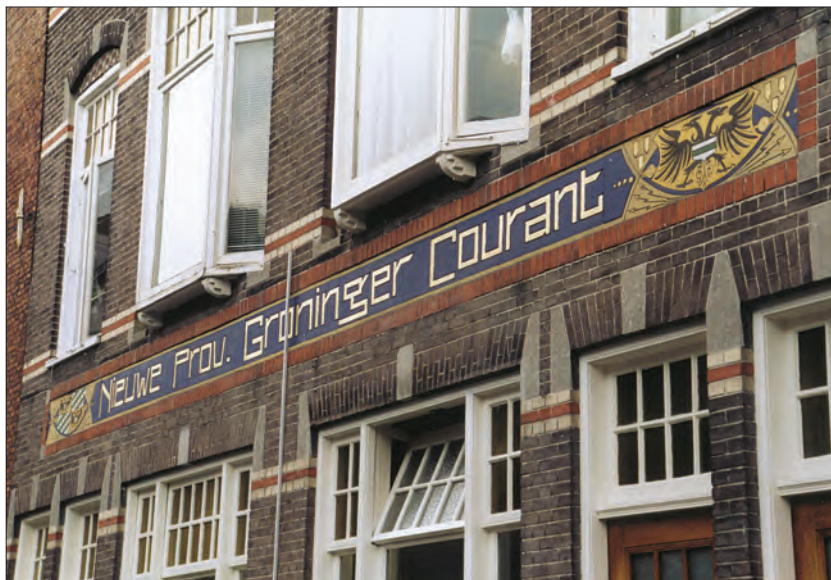
Afb. 30. Wipstraat 10-12, na restauratie van het tableau. Foto: Taco Tel.

Bij het onderzoek bleek dat de polychromie sinds 1911 niet meer is overgeschilderd. Helaas waren de overgebleven verfresten grotendeels verpoederd en op een aantal plaatsen zelfs geheel verdwenen. Daarom is besloten de kleurlaag in zijn geheel opnieuw aan te brengen (afb. 30).
