# Jaarverslag bouwhistorie in 2006

*Taco Tel, Frank van der Waard en Marcel Verkerk*

## Inleiding

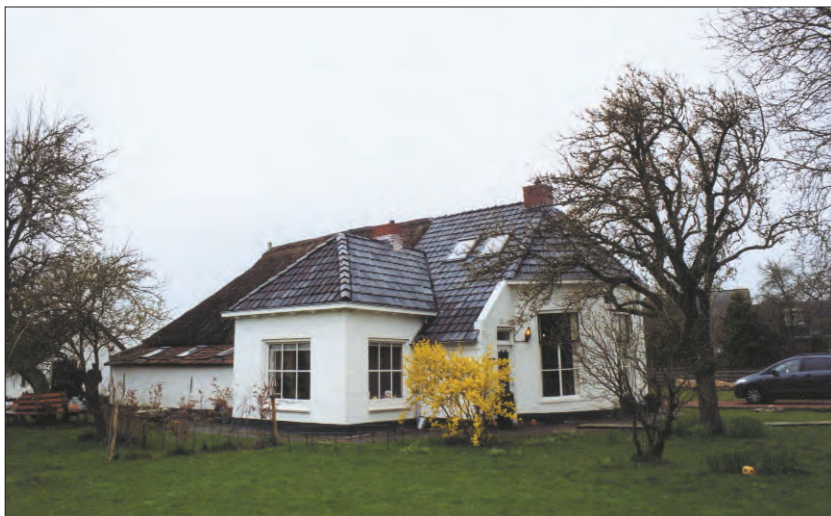
Afb. 2. Aduarderdiepsterweg 10, overzicht voor- en linkerzijgevel. Foto: Marcel Verkerk, collectie Dienst RO/EZ.

Omstreeks 1830 is Jan Hindrik Koning eigenaar van een klein boerderijtje, tegenwoordig bekend als Aduarderdiepsterweg 10 (afb. 2). Jans woning kan getypeerd worden als een kop-rompboerderij. Destijds bestond de woning uit één kamer met recht erachter een iets bredere schuur (afb. 3).

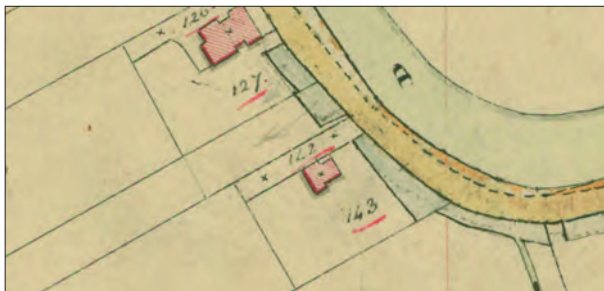
Afb. 3. Aduarderdiepsterweg 10, eerste kadastraal minuutplan omstreeks 1830. Kaart: collectie Dienst RO/EZ.

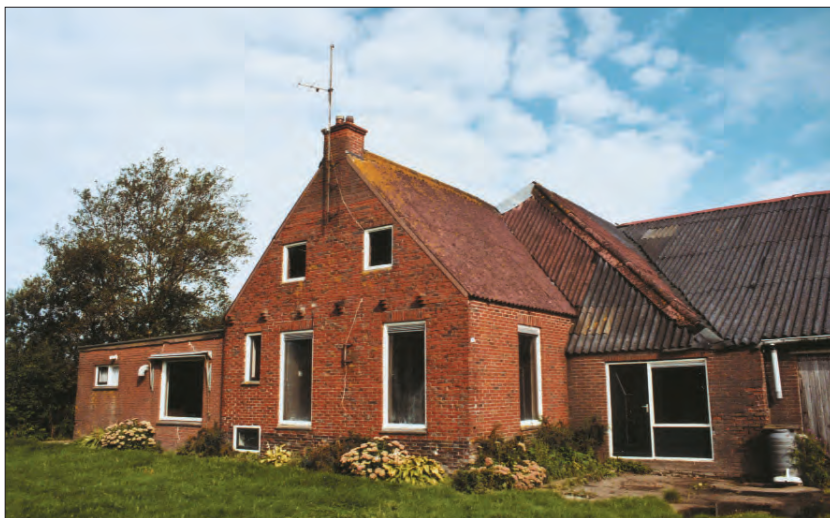
Afb. 6. Aduarderdiepsterweg 21, voorhuis met daarachter de oorspronkelijke hoofdschuur; links een uitbouw en rechts een nieuwe dwarsgeplaatste schuur. Foto: Marcel Verkerk, collectie Dienst RO/EZ.

In verband met de aanleg van het industrieterrein Westpoort is deze kleine en sterk verbouwde boerderij gesloopt (afb. 6). Zij dateerde uit de tweede helft van de 20e eeuw en had een oudere structuur die voorkomt op het eerste kadastraal minuutplan van omstreeks 1830. Het woongedeelte is tweemaal op de oude fundamenteën herbouwd: omstreeks 1883 en omstreeks 1933. In de schuur stonden vier gebinten waarvan de voorste drie uit de 19e eeuw dateerden. Ze bestonden uit ronde staanders en dekbalken. De korbelen waren aan de achterkant gespijkerd. Het achterste gebint dateerde uit omstreeks 1933.

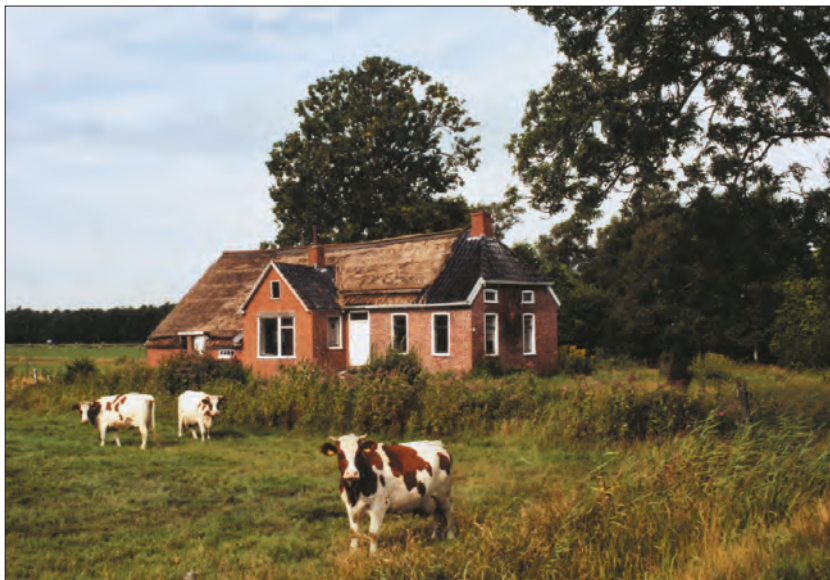
Afb. 7. Engelberterweg 78, voor- en zijgevel kort voor de sloop in 2006.

Ten behoeve van nieuwbouw is deze in het lint Engelbert-Middelbert zeldzaam gaaf bewaard gebleven kleine boerderij met woon- en schuurgedeelte onder één nok uit de tweede helft van de 19e eeuw gesloopt (afb. 7). Het woongedeelte bestond uit één kamer en had als bijzonderheid dat de bedsteewand tegen de rechterbuitengevel stond waardoor deze gevel blind was. De laatste grote verbouwing dateerde uit 1940 en bestond uit het aanbrengen van een dwarsgeplaatste uitbouw en het vernieuwen van de achtergevel. De boerderij stond op de conceptlijst om voorgedragen te worden als Gemeentelijk Monument, echter dit kwam net te laat. De sloopaanvraag was reeds ingediend.

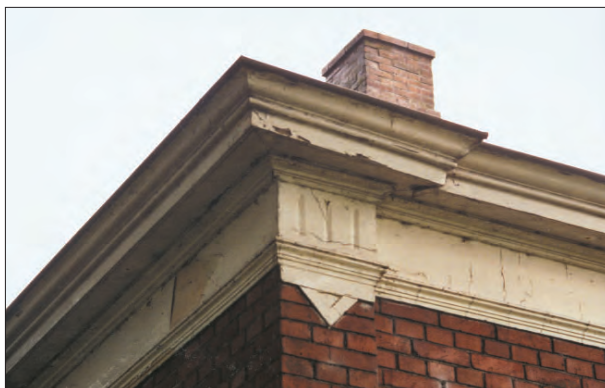
Afb. 9. Friesestraatweg 251, detail hoekoplossing voorgevel.  
Foto: Marcel Verkerk, collectie Dienst RO/EZ.

dere uit het bandwerk van de vensters dat niet in de zijgevels was doorgezet en de opbouw van de hoeklisenen (afb. 9). Deze waren niet om de hoek doorgemetseld.

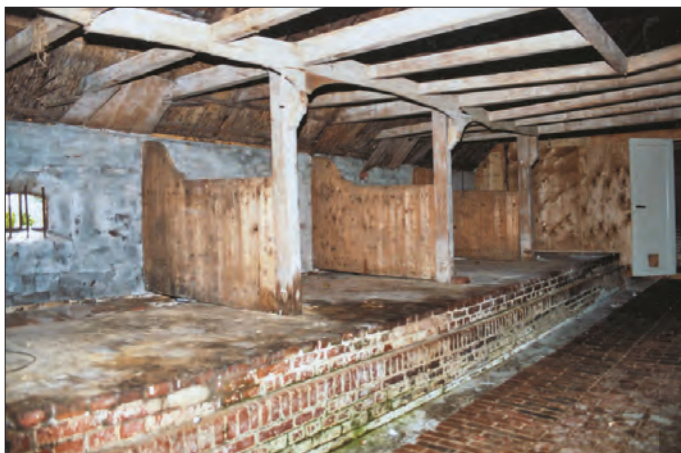
Afb. 10. Friesestraatweg 251, overzicht koestal naar voren gezien. Foto: Marcel Verkerk, collectie Dienst RO/EZ.

Naast de gebinten waren in de schuur nog veel originele onderdelen aanwezig, zoals de koestal en de lemen vloer in de tasvakken. Doordat de koestal nagenoeg onveranderd was, kregen we een goed beeld hoe deze er omstreeks 1900 uitzag (afb. 10). Zoals gebruikelijk waren de koeien op de traditionele Fries-Groningse wijze gestald, met de kop naar de zijgevels. De grup, hier afgewerkt met beton, vormde de scheiding tussen de koegang – die toegang tot het woongedeelte gaf – en de hoger gelegen koestand, de plaats waar de koeien werden gestald. Zowel de koegang als de koestand waren bestraat met stenen die in een mortel waren gelegd<sup>8</sup>. Aan het eind van de koestand was tegen de achtergevel een privaat aangebracht.

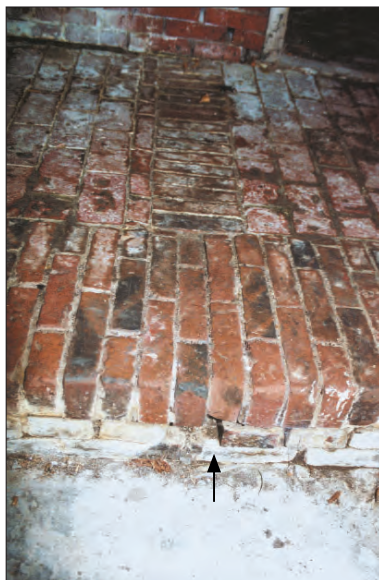
Afb. 11. Friesestraatweg 251, detail bestrating koegang, gezien vanaf de grup; onder de dwarsgeplaatste stenen op z'n kant ligt de goot voor de gier die vanuit de paardenstal wordt afgevoerd naar de koegrup.

Uit het bouwhistorisch onderzoek van boerderijen blijkt dat 19e-eeuwse koegangen vaak op dezelfde manier zijn aangelegd. Ze bestaan uit twee stroken dwarsgestrate stenen die in halfsteens verband zijn gelegd, waarvan de strook langs de grup bestaat uit stenen op z'n kant en de andere uit stenen op z'n plat. Het is onduidelijk waarom voor deze tweedeling was gekozen. Een mogelijke reden kan zijn dat een steen op z'n kant meer grip geeft. Dit is zowel van belang voor de koe bij het bestijgen van de koestand als voor de knecht bij het wegruimen van de mest naar de mestplaat. Door het andere deel te straten met stenen op z'n plat werd materiaal bespaard. De gier van de paarden in de paardenstal liep onder de bestrating van de koegang naar de grup in de koestal (afb. 11).

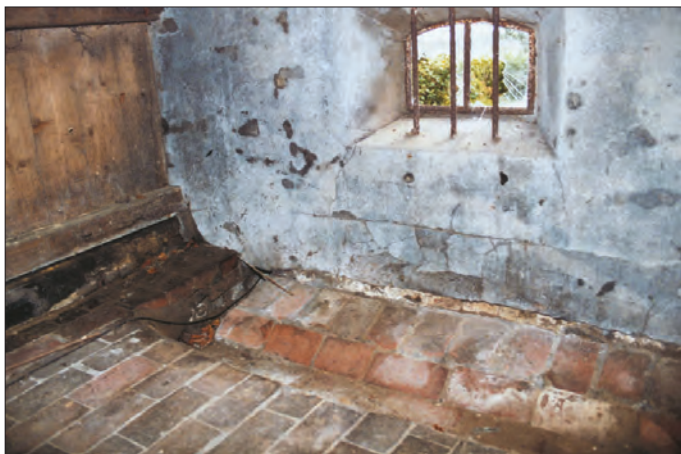
Afb. 11. Friesestraatweg 251, detail bestrating koegang, gezien vanaf de grup; onder de dwarsgeplaatste stenen op z'n kant ligt de goot voor de gier die vanuit de paardenstal wordt afgevoerd naar de koegrup.

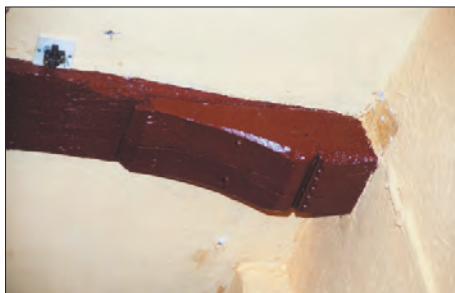
Afb. 14. Gelkingestraat 10, console onder de zolderbalklaag. Foto: Taco Tel, collectie Dienst RO/EZ.

Enkele eiken balken van de zolderbalklaag worden ondersteund door bijzondere consoles (afb. 14). Deze hebben een eenvoudige hoofdvorm bestaande uit een recht stuk gevolgd door een insnoering waarna het uiteinde met een sierlijke gebogen lijn steeds dunner wordt. Bijzonder zijn de geschulpte randen die bij de console aan de noordkant aan het uiteinde dubbel is toegepast, terwijl bij de console aan de zuidkant een geschulpte rand de insnoering siert. Bijna identiek aan deze laatste is een console in Vismarkt 44. In de literatuur wordt dit type console niet genoemd, zodat de datering moeilijk kan worden gegeven. Wel komen geschulpte randen vooral in de 16e eeuw voor.

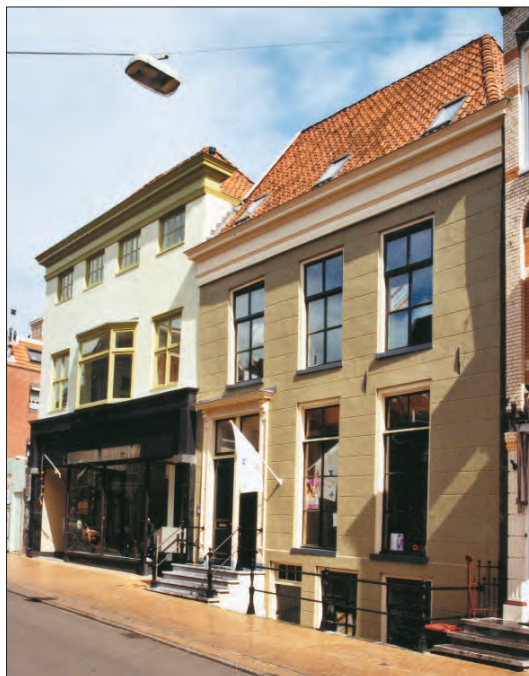
Afb. 15. Gelkingestraat 46 (links) en 48, voor-  
gevels na restauratie. Foto: Taco Tel,  
collectie Dienst RO/EZ.

Het complex Gelkingestraat 46-48 is in 2006 hersteld en verbouwd tot appartementen met beneden op de begane grond winkels (afb. 15). Vooral het constructieve herstel van Gelkingestraat 48 was ingrijpend vanwege de zeer slechte staat waarin dit huis verkeerde. Voorafgaand aan dit werk werd het complex bouwhistorisch verkend en hiervan is eerder verslag gedaan in *Hervonden Stad* 11<sup>13</sup>.

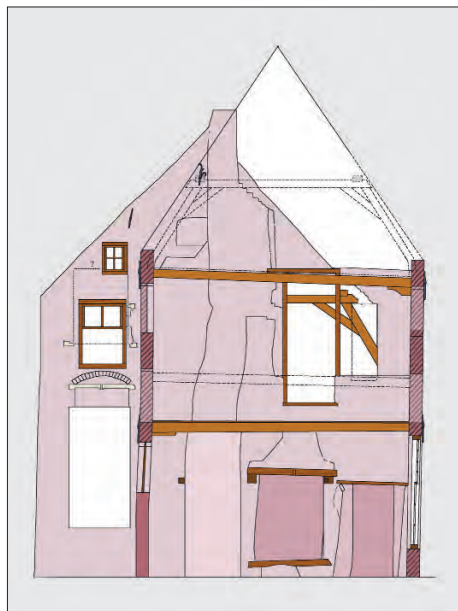
Afb. 17. Gelkingestraat 48. Dwarsdoorsnede van het tweede achterhuis in westelijke richting. Let op de positie van de vensterrestanten ten opzichte van de bovenkant van het muurwerk. Tekening: Frank van der Waard en Marianne van Voorn, Groningen.

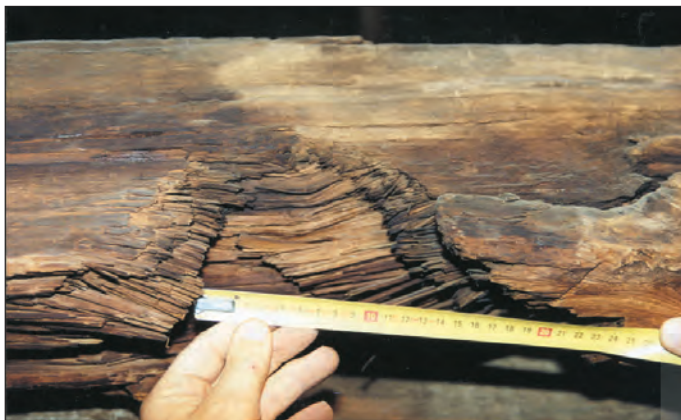
Afb. 19. Gelkingestraat 48. Het rafelige gat in het spant van het voorhuis, veroorzaakt door een kanonskogel.  
Foto: Taco Tel, collectie Dienst RO/EZ.

In *Hervonden Stad* 9 werd al melding gemaakt van de schade aan het zuidelijk kapegbint ten gevolge van een kanonskogelinslag, mogelijk ontstaan tijdens het beleg van Bommen Berend in 1672 (afb. 19)<sup>26</sup>. De schade bleef niet beperkt tot de kapconstructie, ook de zolder- en verdiepingsvloer raakten beschadigd. Een balk van de verdiepingsvloer is met een ijzeren pen gerepareerd nadat deze in het midden was gebroken. Dit is zeer opmerkelijk omdat een zware middeleeuwse eiken balk niet gemakkelijk breekt. De kanonskogel als oorzaak van de breuk ligt daarom voor de hand. Schuin daarboven temidden van de eiken balken van de zolderbalklaag zit een relatief nieuwe grenenhouten balk. Deze bevindt zich tussen het beschadigde kapegbint en de gebroken balk van de verdiepingsvloer in. De grenen balk is vermoedelijk aangebracht nadat het projectiel de voorganger had vernield. Hiermee ontstaat een idee van de baan die de kogel door het huis maakte. Het projectiel kwam uit het zuiden, de richting van waaruit het geschut van de bisschop op de stad vuurde.

26. Bisschop Bernard van Galen belegerde de stad van 22 juli tot 28 augustus. De schade zou ook tijdens de Tachtigjarige Oorlog kunnen zijn ontstaan; Tel en Van der Waard 2004, 37.

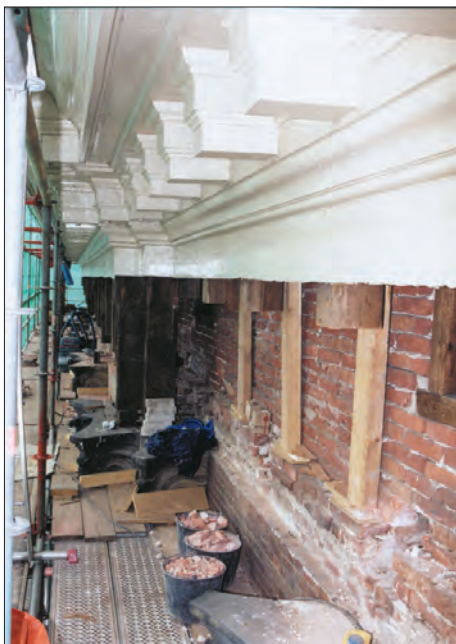
Afb. 21. Grote Markt 1, na verwijdering van een groot deel van de kroonlijst kwam de achterliggende constructie naar voren. De kapitelen zijn onderaan de foto zichtbaar.

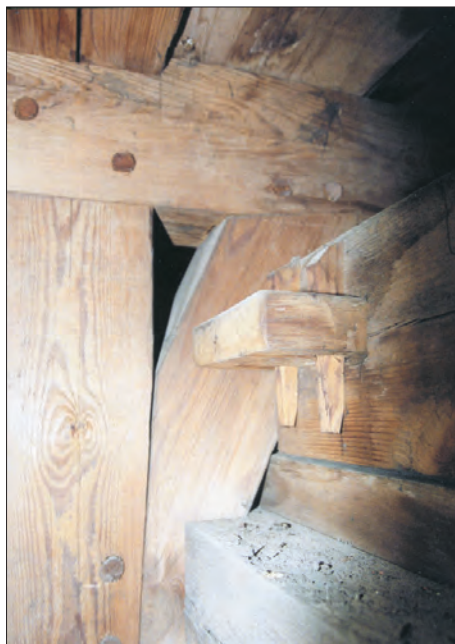
Afb. 22. Grote Markt 1, de binnenkant van de kroonlijst, twee houten wigvormige pennen klemmen de mutulus vast.

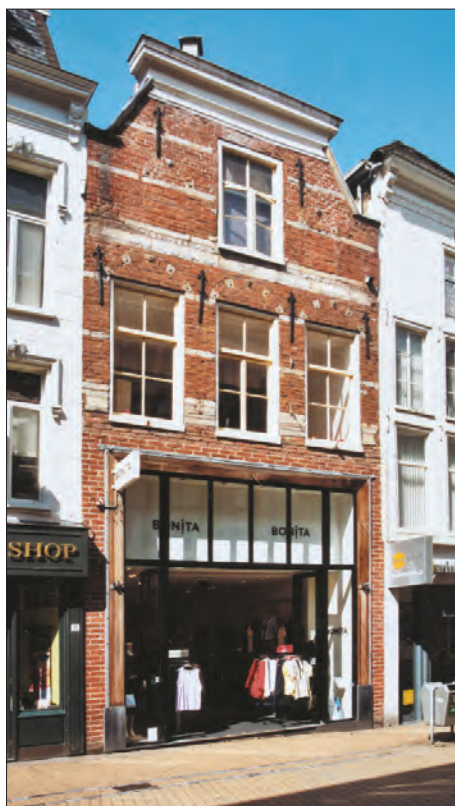
Afb. 25. Herestraat 13, voorgevel.

Aan het begin van de Herestraat staat een verbouwde 17e-eeuwse voorgevel, die het front vormt van een veel ouder, vermoedelijk 15e-eeuws, huis (afb. 25). Het pand is meerdere malen stevig verbouwd en heeft een sterke relatie met de beide naastgelegen huizen, Herestraat 11 en 15. Deze huizen zijn onderdeel van een rij opvallend smalle en ondiepe huizen: Herestraat 3 t/m 21. De verkaveling van deze percelen is in de middeleeuwen ontstaan en zal, gezien de zeer centrale ligging bij het kruispunt van de beide markten met de belangrijkste noord-zuidroute Herestraat-Oude Boteringestraat, al snel bebouwd zijn geraakt. Herestraat 13 is in dit rijtje een relatief groot pand met een aantal bijzondere bouwhistorische aspecten<sup>33</sup>.

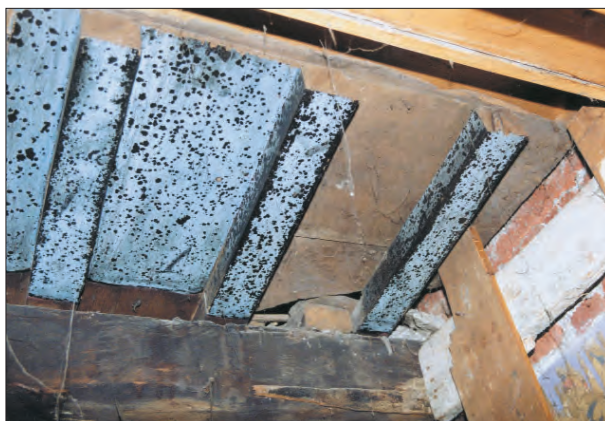
Afb. 26. Herestraat 13, het plafond van de voormalige achterkamer met de bijzondere moeder- en kinderbintenconstructie. Foto: Taco Tel, collectie Dienst RO/EZ.

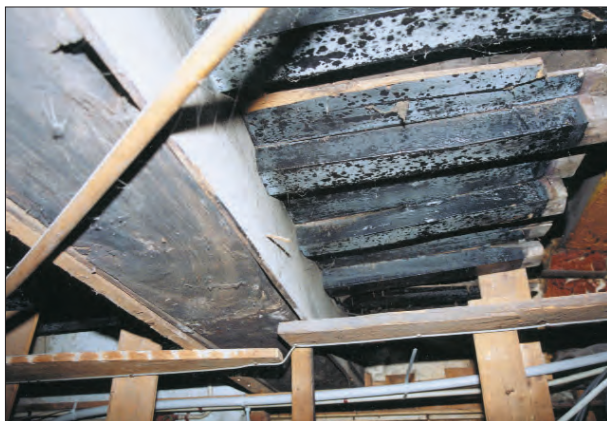
Afb. 27. Herestraat 13, het plafond van de voormalige achterkamer; goed te zien is de omkisting van de moerbalk, aan de onderzijde is dit verwijderd. Foto: Taco Tel, collectie Dienst RO/EZ.

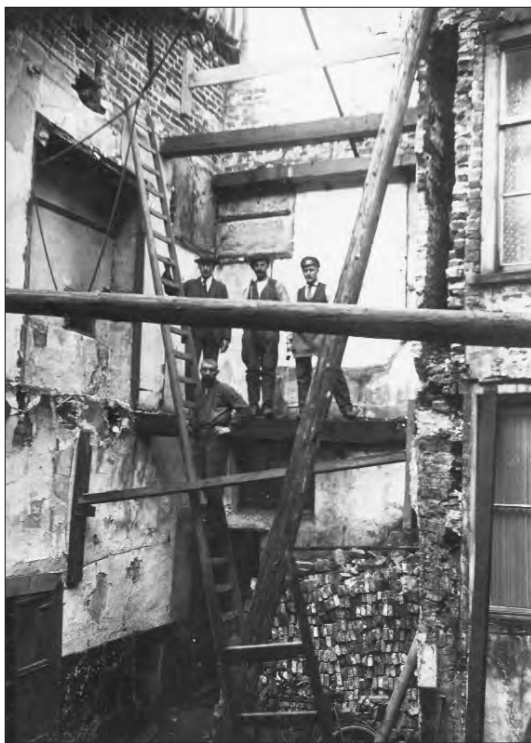
Afb. 28. Herestraat 13 in 1924 (links op de foto) tijdens de sloop van de aanbouw ten behoeve van de bouw van een nieuw pakhuis in 1924. De slopers moesten grote moeite doen om de noordgevel van Herestraat 17 overeind te houden. Foto: collectie RHC Groninger Archieven.

Voor de bouw hiervan is een aanbouw gesloopt, die via dezelfde doorgang een verbinding had met de insteekverdieping. In het bouwdoos van de Dienst RO/EZ is van de sloop van de aanbouw in 1924 een opmerkelijk krantenknipsel bewaard met een foto waarop de doorgang is te zien (afb. 28). In het berichtje

wordt onder het kopje *Hoe men vroeger bouwde* gewezen op de zuidmuur van Herestraat 13: "De muur links (op de foto) is pl.m. 80 c.M. dik en bestaat uit z.g. kloosterstenen die, met leem ertusschen, los op elkaar gestapeld werden". Dit muurwerk is ook nu weer in het zicht geweest en waar de journalist in 1924 meende leem te zien is dit in werkelijkheid kalk<sup>37</sup>.

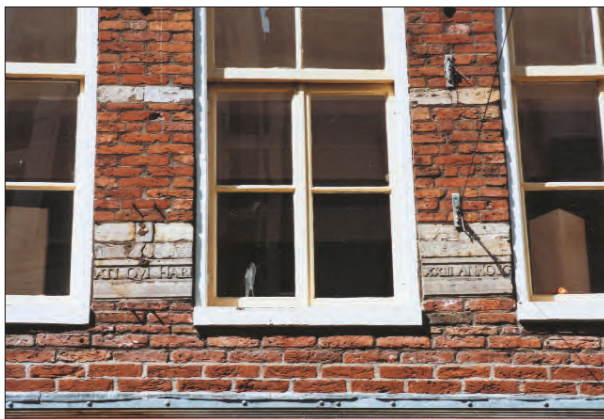
Afb. 30. Herestraat 13, detail van de voorgevel. Foto: Taco Tel, collectie Dienst RO/EZ.

slechts twee fragmenten resten (in de penanten tussen de drie vensters). Links van het middelste venster staat ‘... ATI QUI HABI ...’ Rechts van het middelste venster staat: ‘... XXIII ANNO 16 ...’ (afb. 30). De letters links van het raam vormen het restant van een Latijnse tekst. Rechts van het raam staat eerst een fragment van een getal in Romeinse cijfers, gevolgd door het woord ANNO (Latijn voor: in het jaar) en het begin van een jaartal.

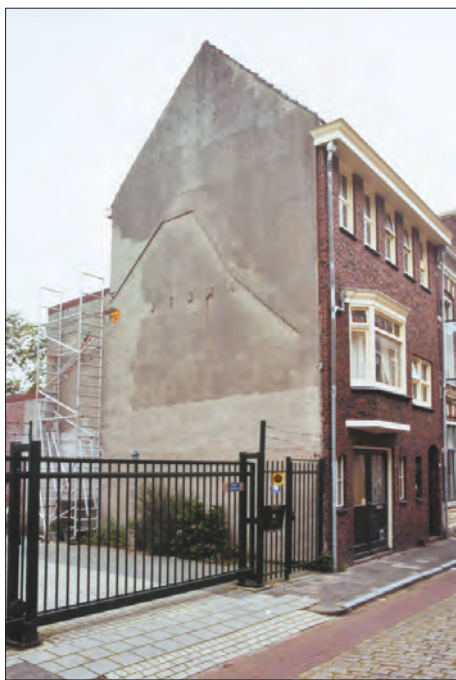
Afb. 31. Hofstraat 30, de zijgevel.  
Foto: Taco Tel, collectie  
Dienst RO/EZ.

Uit hoeveel dwarshuizen dit rijtje oorspronkelijk bestond, is niet duidelijk maar vermoedelijk ging het om meer dan twee huizen en hoorde ook een aantal panden ten noorden erbij. In Hofstraat 24 is de structuur van een dwarshuis aanwijsbaar. Dit is zichtbaar aan de ankers in de voorgevel en in het huis is eveneens een restant van een muur gevonden op zes meter achter de voordeur. De twee huizen ten noorden daarvan zijn lang geleden gesloopt maar de 'afdruk' van Hofstraat 28 is in de zijgevel van Hofstraat 30 zichtbaar en hieruit blijkt dat dit ook een dwarshuis is geweest (afb. 31).

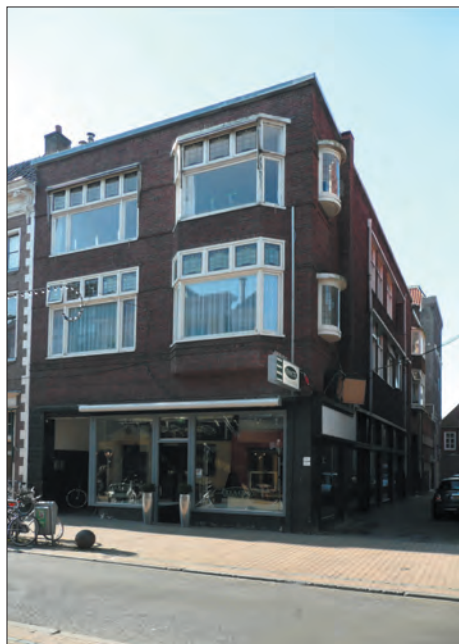
Afb. 34. Oosterstraat 27, voorgevel.  
Foto: Marcel Verkerk, collectie Dienst RO/EZ.

Een enkele keer geven huizen in de binnenstad geen enkele aanleiding om een oudere kern te vermoeden. Dit is ook het geval bij Oosterstraat 27. Het is gebouwd in 1933 naar ontwerp van architect A.J. Feberwee in een verstrakte variant van de Amsterdamse Schoolstijl (afb. 34). Vanwege een verbouwing van de win-

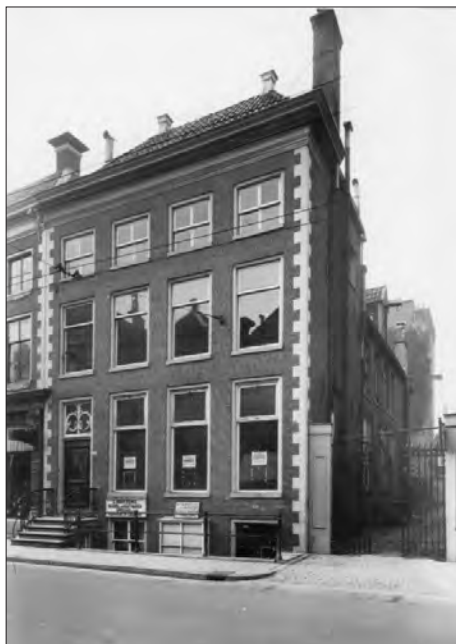
Afb. 35. Oosterstraat 27 in 1923. Foto: P.B. Kramer, collectie RHC Groninger Archieven.

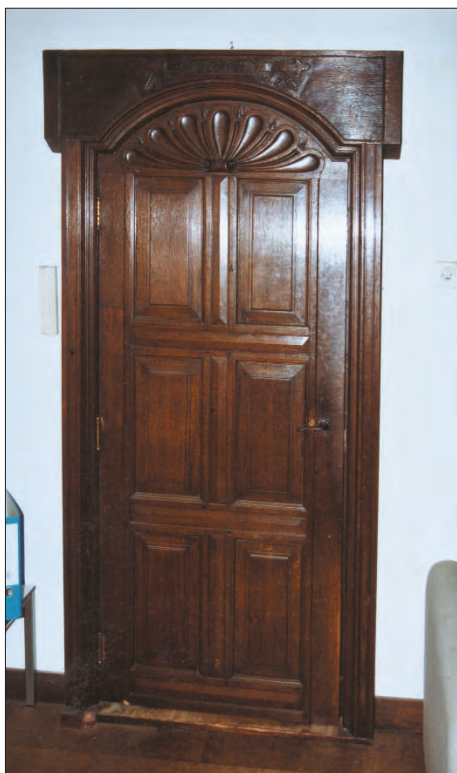
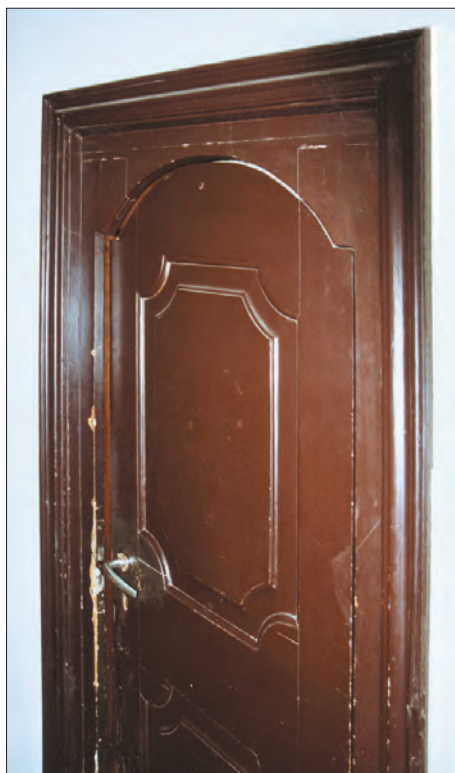
Afb. 36. Oude Boteringestraat 27, deur op de verdieping van het voorhuis. Links de kamerkant met deur en omlijsting uit 1633, rechts de andere zijde van de deur aan de kant van de gang. Foto: Taco Tel, collectie Dienst RO/EZ.

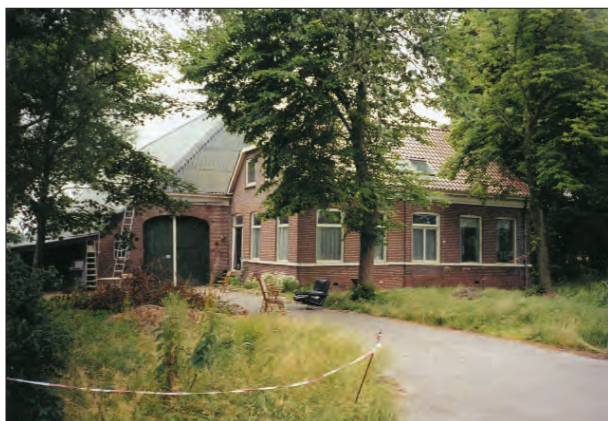
Afb. 37. Roderwolderdijk 9, voor- en zijgevel.

Deze sterk verbouwde boerderij van het type kop-romp met dwarshuis op een deels omgrachte boerenplaats is in 2006 gesloopt in verband met de aanleg van het industrieterrein Westpoort (afb. 37). De boerderij komt voor op het eerste kadastraal minuutplan van omstreeks 1830. Opmerkelijk is dat het voorhuis dan aan de andere kant van de boerderij ligt. Vier gebinten met bijbehorende gebintplaten uit die tijd waren nog aanwezig en vormden de oudste onderdelen van de boerderij. Op de dekbalk van het achterste van de vier waren op regelmatige af-

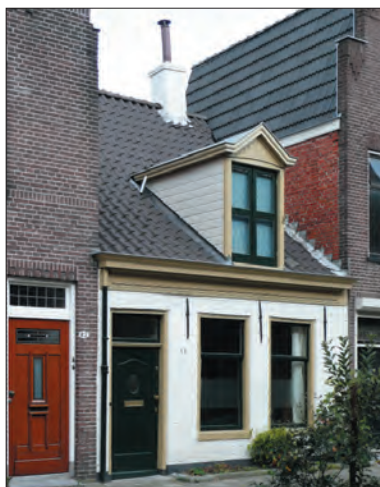
Afb. 40. Tuinstraat 64, voorgevel. Foto: Marcel Verkerk, collectie Dienst RO/EZ.

Tuinstraat spreekt voor zich. Op de kaart van Haubois uit omstreeks 1643 wordt de straat met Breegang aangeduid en doorsnijdt een restant van de 16e-eeuwse Schuitenschuiverschans (afb. 39). Ten oosten hiervan staan enkele eenlaagse dwarshuizen, waarvan Tuinstraat 64 als enige is overgebleven (afb. 40). De structuur van een dwarshuis is ook nu nog goed in het huis herkenbaar aan de zware grenenhouten balklaag, die dwars op de rooilijn ligt. Het was in eerste opzet een eenkamerwoning, die later met een achterbeuk is vergroot.

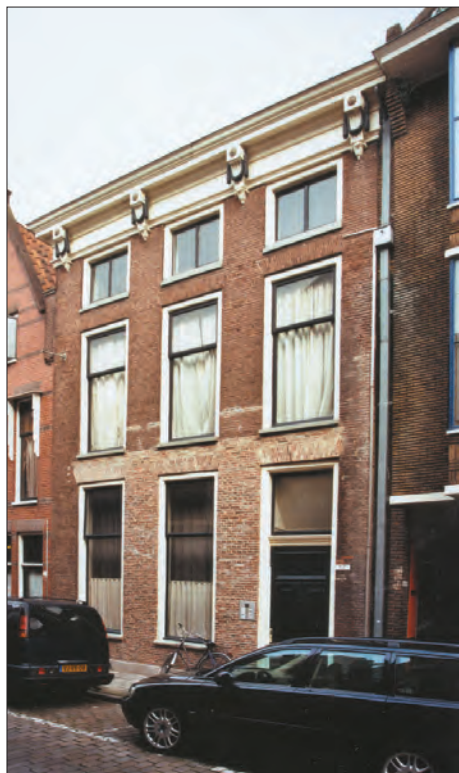
Afb. 41. Turftorenstraat 7, voorgevel na vernieuwing van het onderste deel van het metselwerk.  
Foto: Taco Tel, collectie Dienst RO/EZ.

Naar aanleiding van het uitbuiken van het onderste deel van de 18e-eeuwse voorgevel van het pand Turftorenstraat 7 is een plan van aanpak opgesteld om dit probleem te verhelpen (afb. 41).

Na de ontmanteling van een deel van de voorgevel van de begane grond kwam tussen de vensters middeleeuws muurwerk in het zicht en werd de oorzaak van het uitbuiken duidelijk. Het onderste deel van de voorgevel was, ondanks het uiterlijk van een steensmuur, opgemetseld als halfsteensmuur voor het oude muurwerk en hier niet of nauwelijks aan verankerd. Vanaf de verdieping is de voorgevel wel als steensmuur opgetrokken. Het gewicht van de lijstgevel rust dus deels op het oude muurwerk en deels op het halfsteens werk.

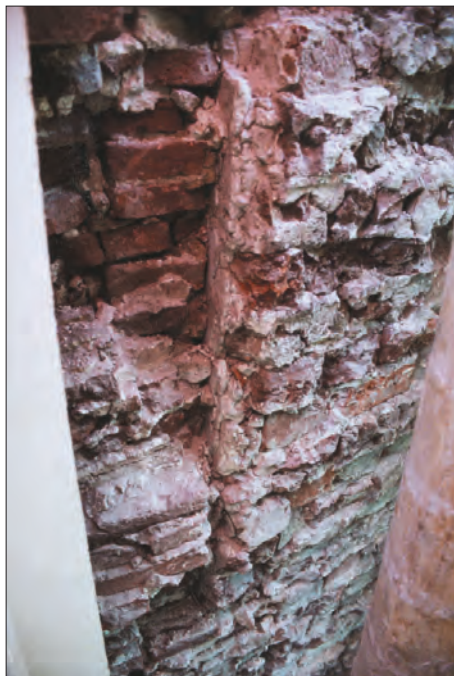
Afb. 42. Turftorenstraat 7, detail dagkant van een oorspronkelijk venster.  
Foto: Marcel Verkerk, collectie Dienst RO/EZ.
