## Hoedt u voor restauratoren<sup>1</sup>

*De conservering van de secco's in het hoogkoor van de Martinikerk*

*Joris van Haften*

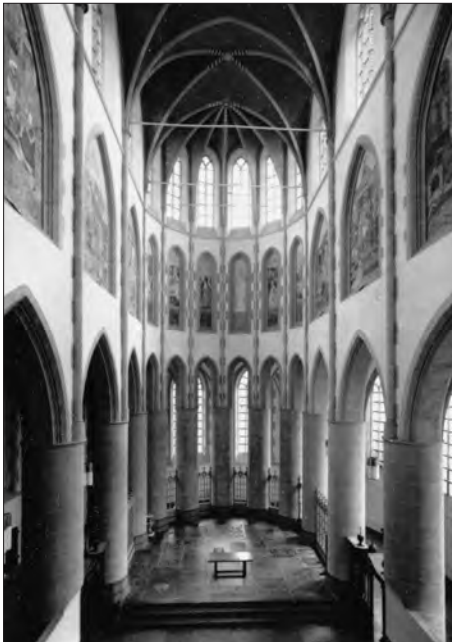
Afb. 1. Martinikerk, hoogkoor met overzicht van de veertien secco's in 1923.

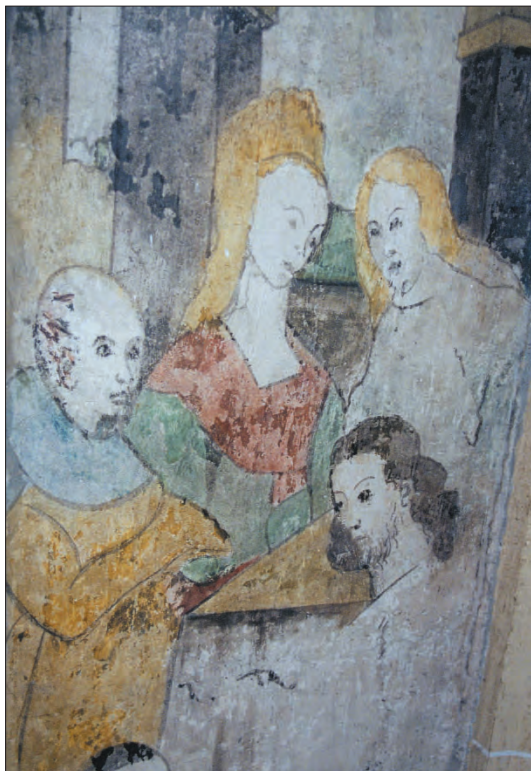
Afb. 2. Martinikerk, hoogkoor, detail secco met resten vernis (glimmend) en sterk opgehaalde gelaatsuitdrukking. Foto: Taco Tel, collectie Dienst RO/EZ.

De aan het licht gekomen werkwijze van Smoorenburg lokte na zijn dood de nodige discussie uit onder deskundigen. De kritiek betrof enerzijds het veel te sterk 'ophalen' van de schilderingen en anderzijds de toepassing van een door TNO-Verfinstituut vastgesteld kleurloos fixatief in een vorm van blanke lak – vernis (afb. 2). Uit het TNO-onderzoek is volgens Otter tevens gebleken dat de blanke lak, sterk verdund met aceton, in vier dunne lagen zou zijn opgebracht. Hij veronderstelt dat Smoorenburg dit heeft toegepast als laatste redmiddel om het verder afschilferen van de originele verf tegen te gaan.

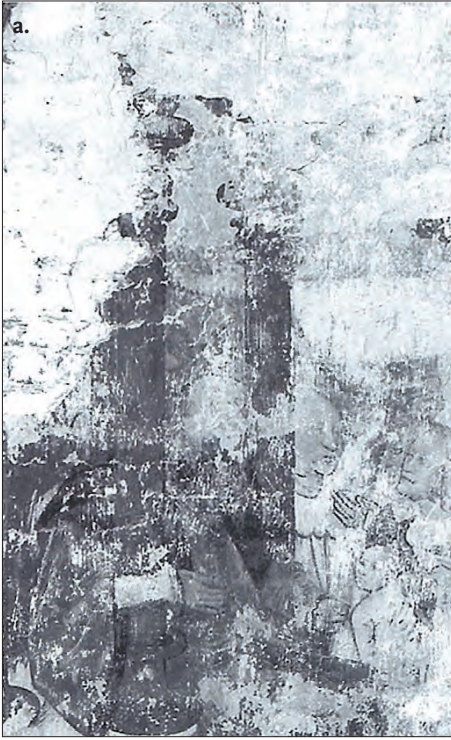
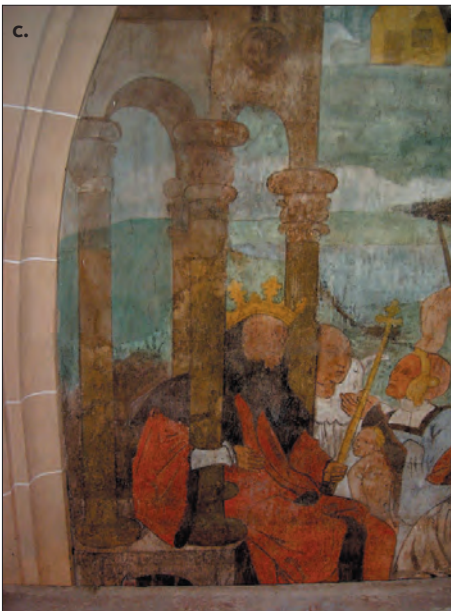
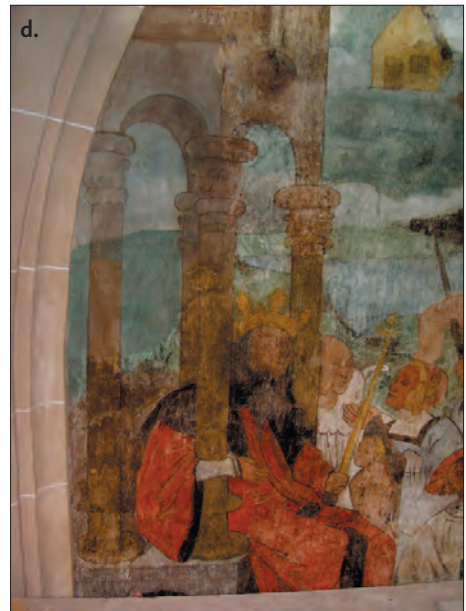
Afb. 3. Martinikerk, hoogkoor, detail secco: a. 1923 vóór de restauratie van Por, b. 1924 na de restauratie van Por, c. 1961 na de restauratie door Smoorenburg, d. 2006 na de restauratie van 'De Manenstegell BV'.

Alvorens tot restauratiewerkzaamheden over te gaan is door ‘De Manenstegell BV’ geprobeerd op grond van literatuur, brieven, notulen en rapporten van verschillende personen en instanties de werkzaamheden die tijdens eerdere restauraties zijn uitgevoerd, op een rij te zetten. Daarbij is ook gebruik gemaakt van foto’s uit 1923 van de Rijksdienst van vóór de restauratie en door Por in 1924 gemaakte foto’s van na de restauratie en natuurlijk latere foto’s (afb. 3).

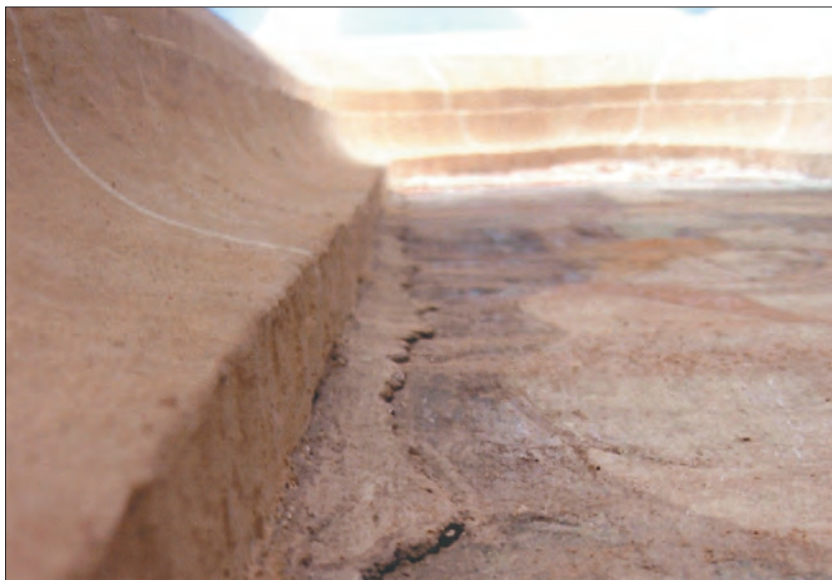
Afb. 4. Martinikerk, hoogkoor, ten opzichte van de secco's verhoogd gelegen pleisterwerk. Het betreft herstelwerk van vóór 1923, uit de periode dat de secco's nog onder een dikke laag witkalk schuilgingen.  
Uit rapport 'De Manenstegell BV' (2), 2006, 44.

Bij de restauratie in 2006 is besloten de oude inpleisteringen van vóór 1923, vanwege hun grofheid en storende hoogteverschil, op te offeren omdat ze geen enkele relatie met de secco's hadden. Overige kleine inpleisteringen die in poreu-

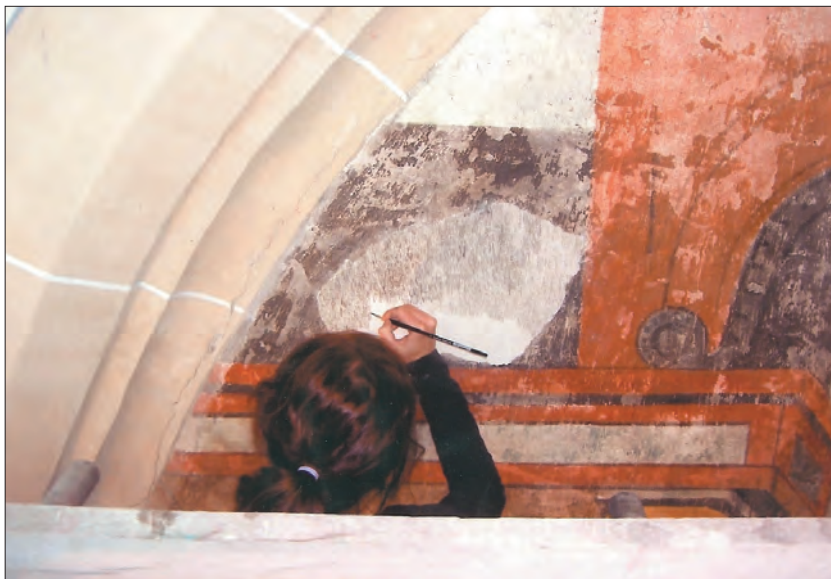
Afb. 5. Martinikerk, hoogkoor, kleurreconstructie op een nieuw ingepleisterd vlak door middel van het aanbrengen van een arcering. Uit rapport 'De Manenstegell BV' (2), 2006, 47.

De opnieuw ingepleisterde delen die wel onderdeel uitmaken van het originele verfoppervlak, zijn door 'De Manenstegell BV' qua beschildering afwerking in het oorspronkelijke oppervlak geïntegreerd door de reconstructie van de beschildering aan te brengen als arcering (afb. 5). Van veraf bekeken zijn de gearceerde delen niet of nauwelijks te onderscheiden van het oorspronkelijke schilderwerk. Van dichtbij bekeken kan er echter nooit een misverstand ontstaan over welke delen van de schildering origineel zijn en welke later zijn toegevoegd.
