# Jaarverslag restauraties in 2007

Berend Raangs en Joris van Haaften

## Inleiding

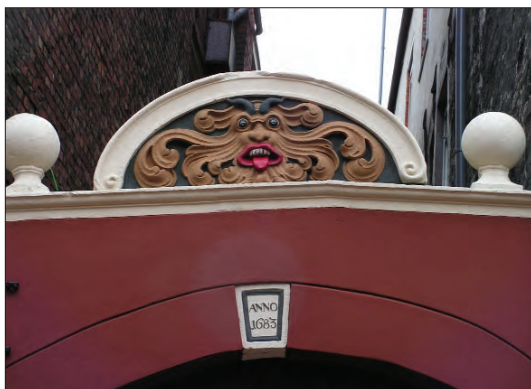
Afb. 3. Akerkhof zz. poortje tussen 8 en 10 na restauratie.  
Foto: Harry Pertou, Groningen.

De gemetselde boog tussen de beide panden is ernstig verzakt, dit is overigens al heel lang zo. Van de betreffende panden dateert nummer 10 waarschijnlijk als tweelaags pand uit de 14e eeuw en nummer 8 bestond in de 17e eeuw in ieder geval al als eenlaags huis<sup>2</sup>. Op het dak van nummer 8 liggen herplaatste 16e-eeuwse zogenaamde Hildesheimer dakpannen, die vermoedelijk afkomstig zijn van het oorspronkelijke eenlaags pand op deze locatie. Bij de ophoging van de panden in de (late) 19e eeuw zijn de panden door het toegenomen gewicht onafhankelijk van elkaar verzakt. Daarbij heeft Akerkhof 8 het linkerdeel van de poort mee naar beneden getrokken. Als gevolg hiervan is het poortje compleet vervormd. Decennia lang voelde niemand zich verantwoordelijk voor het onderhoud van het poortje. Als nieuwe eigenaar van Akerkhof 10 heeft woningstichting In uiteindelijk het initiatief genomen om het poortje te herstellen. In overleg met de Gemeente is overigens besloten dit zo conserverend mogelijk te doen. De werkzaamheden kwamen

neer op herstel van gebarsten voegen en loszittend pleisterwerk. Kleuronderzoek leverde met uitzondering van rode verfsporen op lippen en tong, geen uitkomst over de oorspronkelijke kleurige afwerking van het masker. Met de nieuw aangebrachte kleuren is geprobeerd het geheel zo goed mogelijk tot zijn recht te laten komen (afb. 3). Het gerestaureerde poortje is door vandalen nog geen jaar later gedeeltelijk vernield, waarbij de bollen zijn verdwenen.

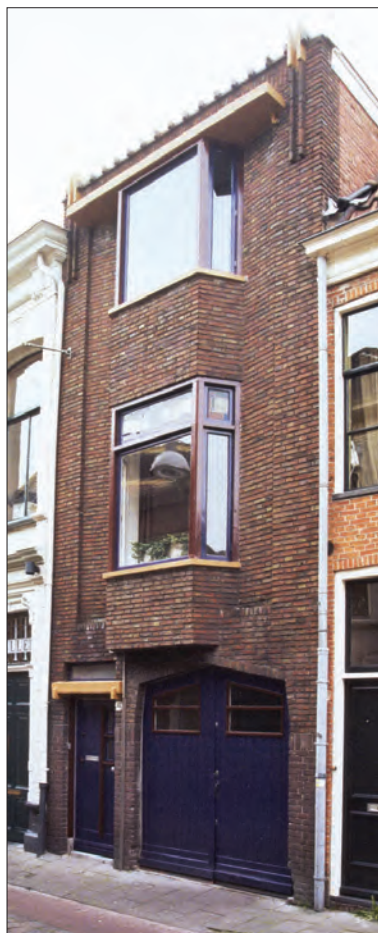
Afb. 4. Grote Kromme Elleboog 11, na herstel.  
Foto: Taco Tel, collectie Dienst RO/EZ.

Tijdens onderhoudswerkzaamheden kwam aan het licht dat in de borstweringen van de erker ijzeren verankeringen zijn opgenomen. Deze verankeringen hadden door uitzetting als gevolg van roestvorming zodanige scheuren veroorzaakt in het metselwerk, dat ingrijpend herstel noodzakelijk was. De te herstellen borstweringen bestaan echter uit bijzonder metselwerk, waarvoor geen vervangende bakstenen meer beschikbaar waren. De bestaande bakstenen moesten dus hergebruikt worden om het geheel te kunnen herstellen. In overleg met de aannemer is dit met grote zorgvuldigheid gerealiseerd. Als gevolg daarvan is vrijwel niet te zien dat het metselwerk van de borstweringen noodzakelijkerwijs geheel nieuw opgetrokken is.

Omdat er een steiger voor de gevel stond, kon het schilderwerk tevens aangepakt worden. De bestaande kleuren groen en wit harmonieerden slecht met de kleur van de baksteen. Daardoor bestond het vermoeden dat er oorspronkelijk andere kleuren waren toegepast. Uit onderzoek kwam alleen een roodbruine kleur op de kozijnen tevoorschijn. Zoals we in deze periode dikwijls tegenkomen, bleek dit een anilineverf te zijn. Naar mag worden aangenomen, is de kleur op de ramen verdwenen door oplossing hiervan in de later aangebrachte verflagen.

Om toch tot een te verantwoorden kleurkeuze te komen, is gezocht naar vergelijkbare voorbeelden in de collectie ingekleurde bouwtekeningen uit de bouw-dossiers. Op grond daarvan is gekozen voor een paarsblauwe afwerking van ramen en deuren. Het geheel levert een voor die tijd karakteristieke aansluiting op met de roodbruine kozijnen en het metselwerk (afb. 4).

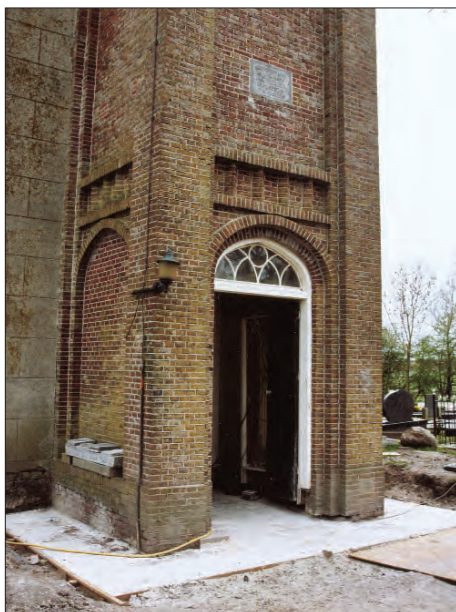
Afb. 7. Hoogeweg 4/Zijlvesterweg 16, Hervormde kerk te Dorkwerd, de onder kerk en toren aangebrachte nieuwe betonconstructie.  
Foto: Taco Tel, collectie Dienst RO/EZ.

Pas eind 2006 kon een begin gemaakt worden met de ontmanteling van het interieur en sloop van de grotendeels nog geen twintig jaar oude vloer, om de fundering van de kerk bloot te leggen ten behoeve van een ingrijpende constructieve ingreep. Daarbij is een onder het gehele gebouw en de toren doorlopende 30 cm dikke betonplaat aangebracht (afb. 7). Deze plaat is vlak onder het maaiveld met 'vingers' ingekeept in het bestaande metselwerk, waardoor dit op de plaat rust. Vervolgens is de plaat onderheid met betonpalen tot een diepte van ongeveer 15 meter onder de vloer.

Na het aanbrengen van de nieuwe fundering is het metselwerk van het gebouw plaatselijk hersteld en het pleisterwerk van in- en exterieur aangeheeld, waarbij het zo goed mogelijk in stand houden van de oorspronkelijke pleisterlagen uitgangspunt was. De buitengevels zijn op terughoudende wijze in een geeltransparante kleur afgewerkt. In de kerk is een nieuwe vloer van verschillende soorten hergebruikte plavuizen gelegd. De kerkbanken, afkomstig uit de Sionskerk (Korrewegbuurt), zijn uiteindelijk niet teruggeplaatst, omdat de triplexbekleding ernstig door houtworm was aangetast en ze bovendien niet goed pasten in de kleinschalige ruimte. Besloten is nieuwe houten banken te laten maken naar het voorbeeld van de banken in de kerk van Noordhorn (afb. 8).
