## *In depot – uit depot*

*Religieus Erfgoed*

*Jaap Falize*

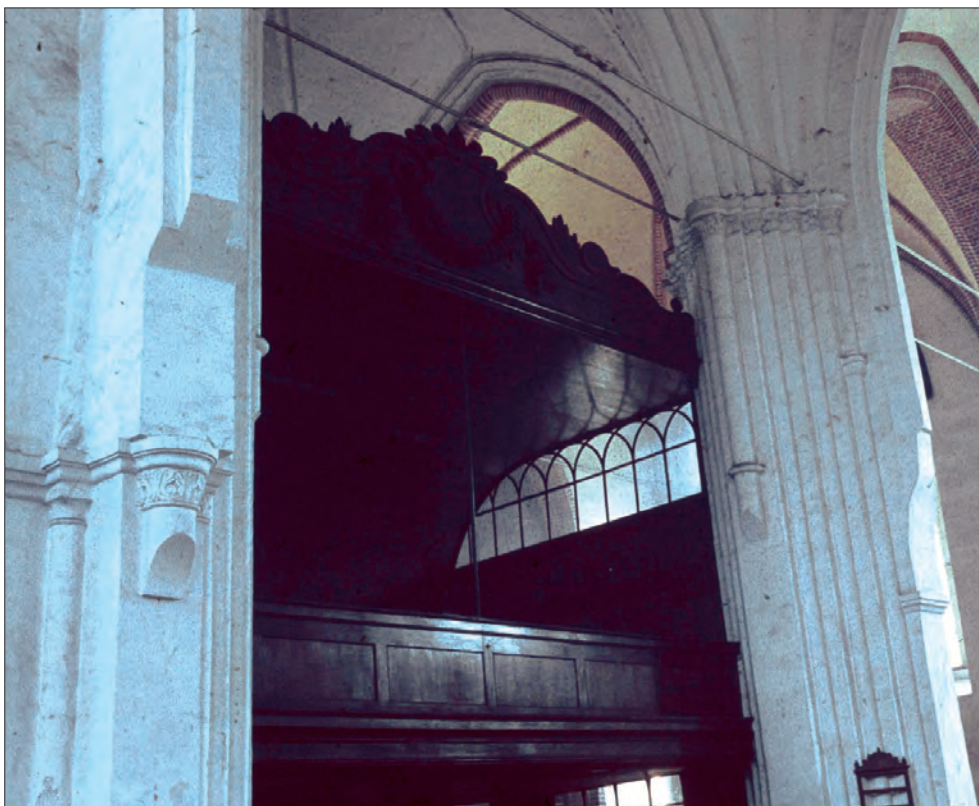
Afb. 1. Het Vrouwengestoelte vlak voor de afbraak, 1962. Zichtbaar is de eerste verdieping en de verloren gegane frontispice. Foto: P.L. de Vrieze, collectie O.V.T. Architecten.

Al een twintigtal jaar bevindt zich in het depot van de Stichting Monument & Materiaal een aantal onderdelen van het Vrouwengestoelte uit de Martinikerk, dat tijdens de restauratie in de jaren 1962-'75 verwijderd is (afb. 1). De onderdelen werden overgebracht naar de Der Aa-kerk, waar ze in de ruimte ten noorden van de toren opgeslagen werden, totdat op zijn beurt ook deze kerk vanaf 1975 gerestaureerd werd. Door bemiddeling van onder andere ir. L.W. Barneveld zijn deze bij de Stichting terechtgekomen en samen met onderdelen van meubilair uit andere Hervormde kerken uit de Groninger binnenstad, zoals fragmenten van het doophek uit de Nieuwe- of Noorderkerk, opgeslagen<sup>1</sup>.

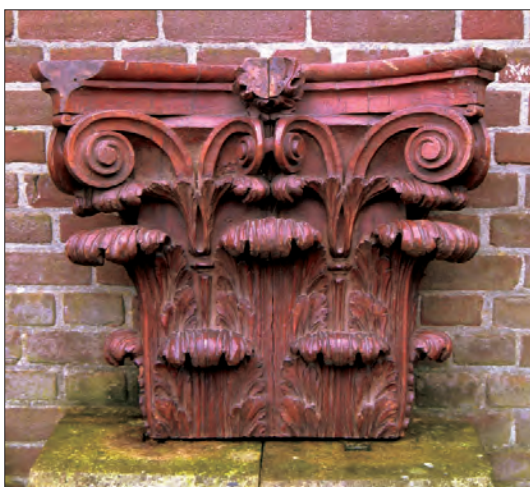
Afb. 3. Kapiteel, afkomstig van de zijkant van het Vrouwen-  
gestoelte. Foto: Jaap Buist, collectie M&M.

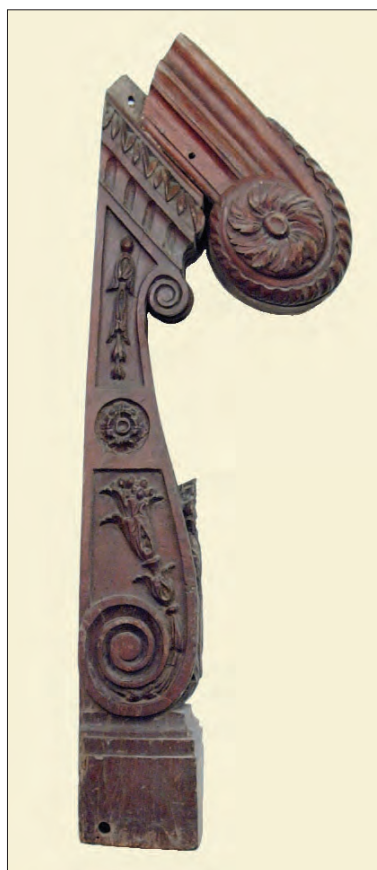
Afb. 4. Trappaal met aanzet van de leuning.  
Foto: Jaap Buist, collectie M&M.

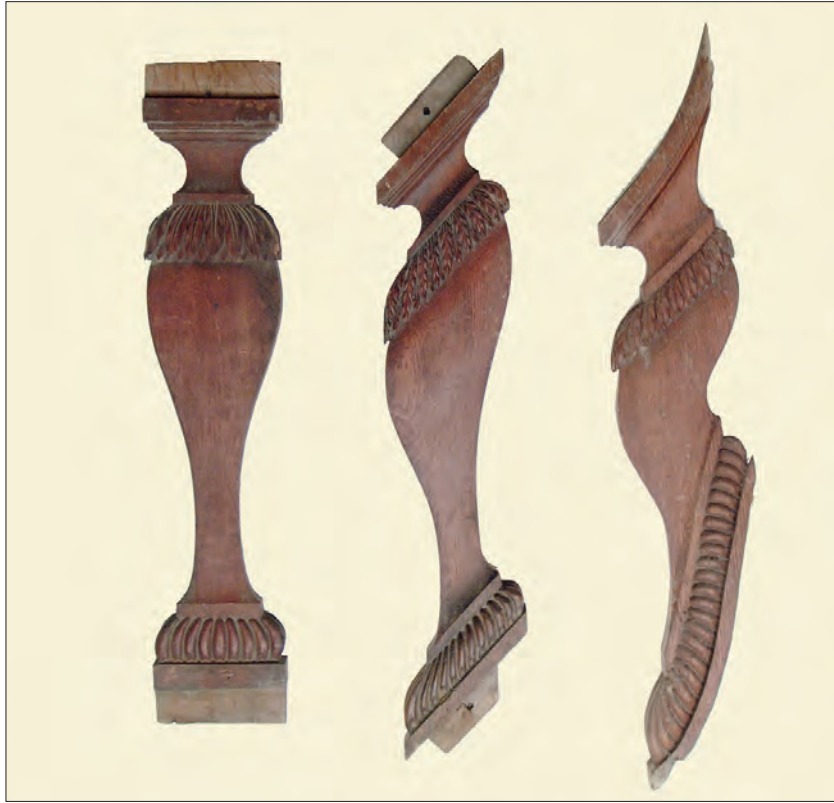
Afb. 5. Verschillende trapbalusters, al dan niet verdreven. Foto: Jaap Buist, collectie M&M.

In depot bevinden zich klauwstukken van de trappen, trapleuningen, gedeelten van de wandgeleding met een deur naar de verdieping, veel balusters, versierd met laurierbladen, kapitelen en bewerkte klossen onder de architraaf (afb. 5).
