# *Jaarverslag bouwhistorie in 2008*

*Taco Tel en Marcel Verkerk*

## **Inleiding**

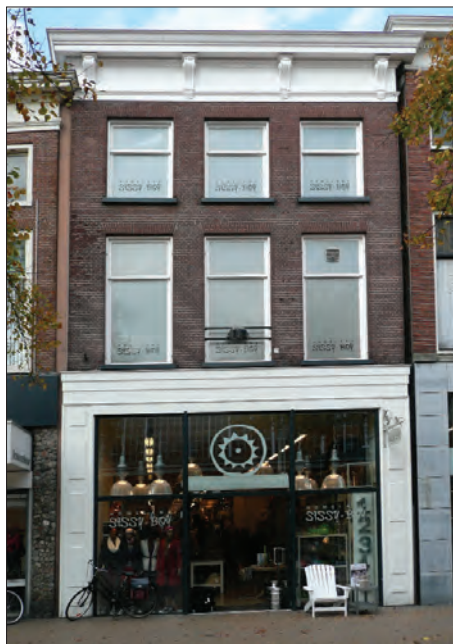
Afb. 2. Akerkhof 13, de voorgevel dateert uit de late 19e eeuw.  
Foto: Taco Tel, collectie Dienst RO/EZ.

Aan de noordzijde van het Akerkhof staan veel huizen met een middeleeuwse kern. Bijna iedere verbouwing in deze rij huizen staat daarom garant voor interessante bouwhistorische vondsten. In 2008 was Akerkhof 13 aan de beurt. Een pand dat bestaat uit een voorhuis, een achterhuis, een overdekte binnenplaats en een tweede achterhuis (afb. 2). Hoewel het tweelaagse voorhuis met kap een tamelijk compleet historisch casco bevat, blijkt uit onderzoek dat dit al in de 16e eeuw twee maal ingrijpend is verbouwd. De vraag hoe oud het huis in eerste aanleg is, is hierdoor lastig te beantwoorden. De karakteristiek van het metselwerk

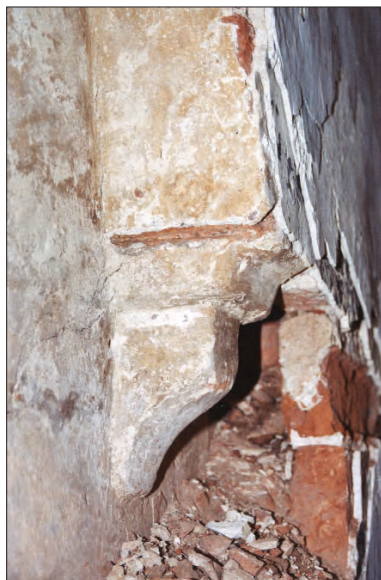
Afb. 4. Akerkhof 13, foto van de console.

nis gezeten maar deze is tijdens een latere verbouwing grotendeels weggehakt. Een muurnis met gekoppelde bogen op een console is nog niet eerder aangetroffen in de stad Groningen (afb. 4).

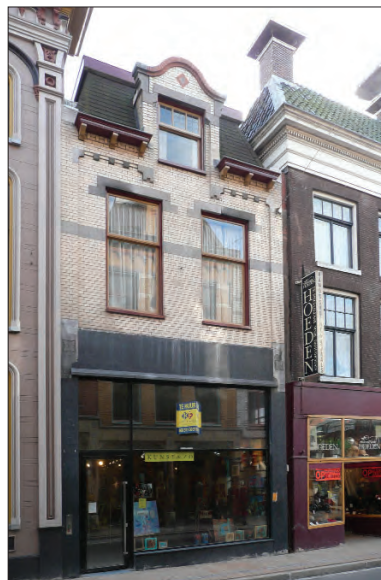
Afb. 5. Brugstraat 28, de voorgevel na de verbouwing van het pand.  
Foto: Taco Tel, collectie Dienst RO/EZ.

Nadat de modewinkel die decennia lang in dit bescheiden pand was gehuisvest er mee stopte, volgde in 2008 een ingrijpende verbouwing (afb. 5). Het winkelloppervlak werd aanzienlijk vergroot door de binnenplaats en het achterhuis erbij te trekken. Daarvoor werden delen van gevels gesloopt en moest flink ontgraven worden.

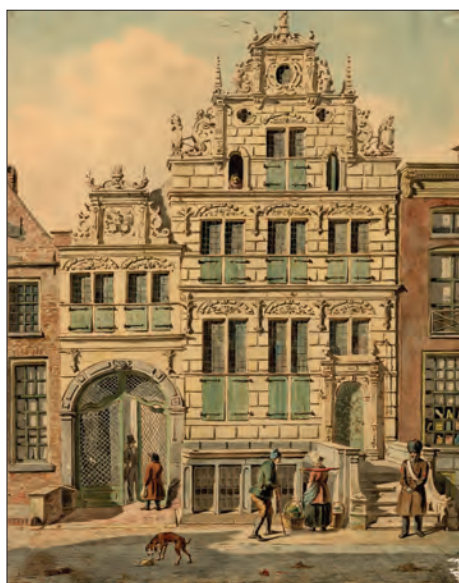
Afb. 7. Het Zerkenhuis op de plaats waar later het Willem Lodewijk Gymnasium werd gebouwd. Het pand rechts van dit huis is Oosterstraat 11. Aquarel van J. Ensing uit 1837. Collectie RHC Groninger Archieven.

fors formaat hebben, vooral de enorme lengte is opmerkelijk<sup>9</sup>. Maar ook de dikte van het muurwerk is aanzienlijk, de voorgevel is bijna 1 m dik, de overige muren ongeveer 70 cm. Dit zijn duidelijke aanwijzingen voor een hoge ouderdom, een datering in de 13e of het begin van de 14e eeuw is goed mogelijk. Of het huis bij de bouw van een verdieping werd voorzien of dat deze later is toegevoegd, is niet duidelijk. Helaas heeft het huis een aantal zeer ingrijpende verbouwingen ondergaan waardoor bijvoorbeeld de kapconstructie is vervangen door een plat dak. De voorgevel is voor het laatst in het laatste kwart van de 19e eeuw gemoderniseerd. Vergelijking van de gevel met een aquarel van J. Ensing uit 1837, waarop het linker deel van de gevel is te zien naast het bekende Zerkenhuis, is interessant (afb. 7). Op de begane grond zitten nog 18e-eeuwse roedenramen, het muurwerk is nog ongepleisterd en de kroonlijst verschilt met de huidige. Afgebeeld is een kroonlijst met tandlijst en consoles. Dit onderdeel en de vensters van de eerste en de zolderverdieping zullen niet lang voor het vervaardigen van de aquarel zijn gemaakt.

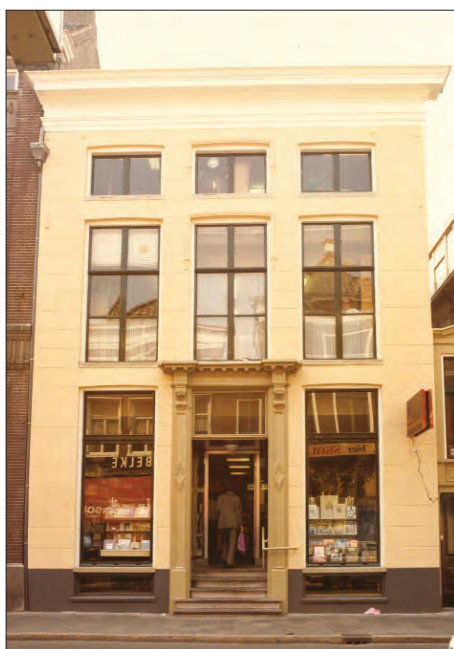
Afb. 6. Oosterstraat 11, foto van de voorgevel in 1979. Foto: Jan Venhuis, Groningen, collectie Dienst RO/EZ.

Dit huis herbergt muurwerk dat getuigt van een bijzonder hoge ouderdom. Het is een zogenaamd diephuis van 7,5 m breed en 13 m diep (afb. 6). Zoals zo vaak was ook hier een verbouwing de aanleiding om nader onderzoek te verrichten. In de kelder lag enig muurwerk bloot en direct viel op dat de bakstenen een

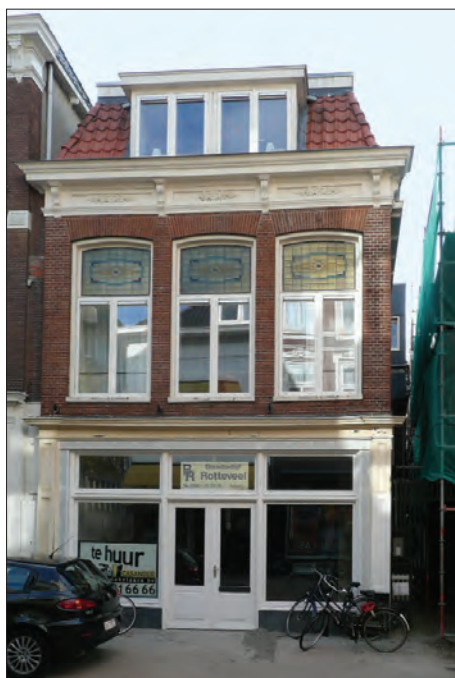
Afb. 8. Oude Kijk in 't Jatstraat 22, foto van de voorgevel.

Een zeer ingrijpende verbouwing van dit pand maakte uitgebreid bouwhistorisch onderzoek mogelijk. Daarbij ging de aandacht vooral uit naar het voorhuis omdat de achterhuizen tijdens een verbouwing in 1922 grotendeels zijn vernieuwd. Het voorhuis is van oorsprong een eenlaags diephuis met kap tussen twee puntgevels, dat in de tweede helft van de 19e eeuw met een verdieping werd verhoogd<sup>10</sup> (afb. 8). Tot de verbouwing in 2008 had het voorhuis op de begane grond een groot deel van de vermoedelijk 17e-eeuwse indeling behouden. Er zijn

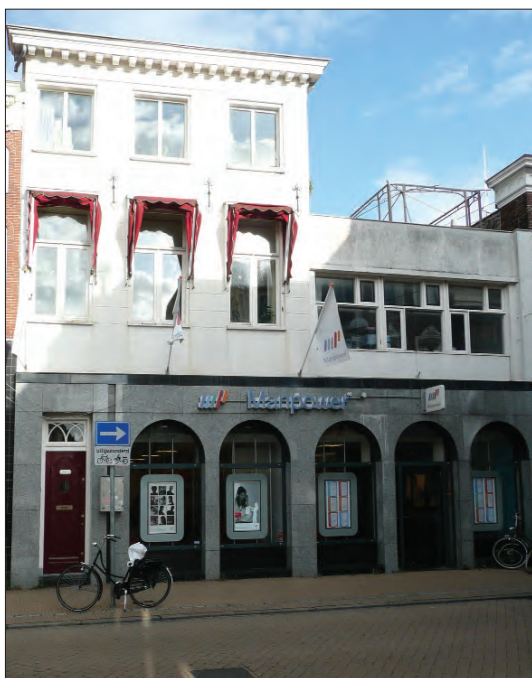
Afb. 10. Oude Kijk in 't Jatstraat 57, foto van de voorgevel.

Dit in aanleg laat-middeleeuwse huis gaat schuil achter een sterk verbouwde voorgevel waardoor het niet direct door iedereen als gemeentelijk monument herkend zal worden (afb. 10). Hiervoor zijn drie verbouwingen verantwoordelijk. In de tweede helft van de 19e eeuw werd de voorgevel gepleisterd en van een kroonlijst voorzien. Hoe de gevel er bij de bouw uitzag, is niet bekend. De enige zichtbare herinnering uit een eerdere, waarschijnlijk 17e-eeuwse bouwphase, zijn vier sierlijk gesmede ankers boven de verdiepingsvensters. In de 17e eeuw telde het huis twee bouwlagen met een zadeldak en had het aan de straat een trapgevel, zo blijkt uit de weergave op de vogelvluchtkaart van Egbert Haubois uit omstreeks 1643 (afb. 11).

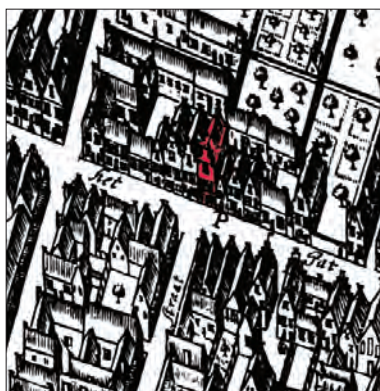
Afb. 11. Oude Kijk in 't Jatstraat 57, detail van de kaart van Haubois uit omstreeks 1643.

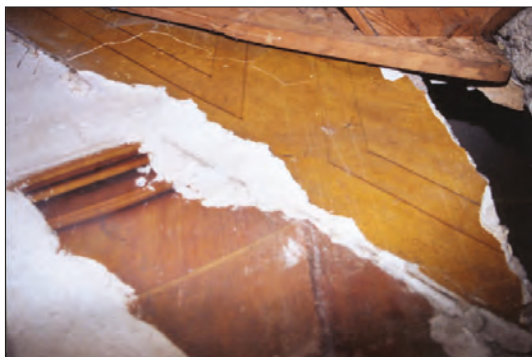
Afb. 12a. Foto van de *trompe l'oeil*-schilderingen in het trappenhuis. Onder de schildering uit de 18e eeuw, daarboven de 19e-eeuwse schildering en daar weer boven de trapboom uit 1923. Foto: Taco Tel, collectie Dienst RO/EZ.

deringen afdekte, bleven deze behouden. De nieuwe schilderingen zijn veel eenvoudiger dan de oude. In 1923 werd het huis gesplitst in een beneden- en bovenwoning en daarvoor werd de trap binnen het bestaande trappenhuis andermaal vernieuwd. Restanten van de beide oude schilderingen bleven onder de nieuwe trap bewaard (afb. 12a en b).

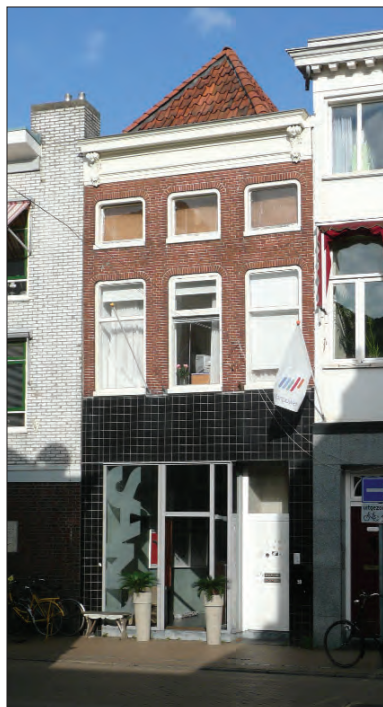
Afb. 13. Oude Kijk in 't Jatstraat 59, foto van de voorgevel.

Tijdens bouwhistorisch onderzoek in het pand Oude Kijk in 't Jatstraat 59 bleek in 2006 dat dit huis een zeer opmerkelijke constructie bevat die is gemaakt tijdens een verbouwing in de jaren zestig/zeventig van de 19e eeuw<sup>13</sup> (afb. 13). Tot deze verbouwing was de verdieping van dit tweelaags huis met kap te laag om als woonruimte te kunnen dienen. In plaats van het verhogen van het huis werd het middelste gedeelte van de zolderbalklaag hoger gelegd. Daarvoor werden de zolderbalken aan weerszijden vlak bij de muur doorgezaagd en ter plaatse van iedere balkoplegging werd een penant gemetseld. De doorgezaagde balken werden daarna hoger herplaatst in de penanten die tot boven de muurplaat zijn opgemetseld (afb. 14). De nieuwe vloerhoogte maakte een modernisering van de voorgevel noodzakelijk. Dit werd de huidige sobere bakstenen lijstgevel waarin veel later de huidige aluminium pui is geplaatst. Door de rijen penanten aan weerszijden ontstonden twee rijen nissen die als kasten in het interieur werden 'weggetimmerd'. In 2008 zijn de verdieping en zolder verbouwd en deze gelegenheid werd aangegrepen om nader onderzoek te verrichten. Uit het feit dat dit huis tegen het omstreeks 1474 gebouwde pand Oude Kijk in 't Jatstraat 57 is aangebouwd, blijkt dat nummer 59 minder oud is (zie boven). Dit

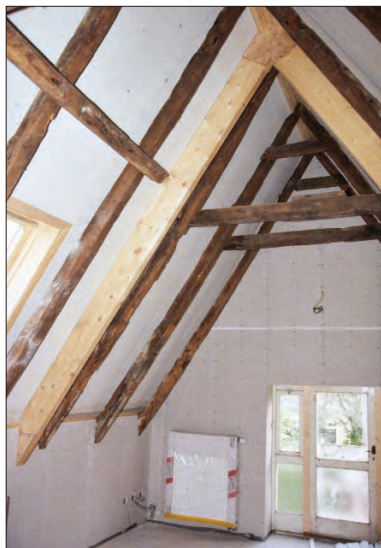
Afb. 15. Oude Kijk in 't Jatstraat 59, de kapconstructie met de teruggeplaatste oude sporenparen.

hout maar van essenhout. Slechts zelden wordt deze houtsoort als bouwmate-  
riaal gebruikt. Deze balk bleek overigens niet dateerbaar. Het huis heeft een een-  
voudige naalddhouten kapconstructie die waarschijnlijk uit de bouwtijd dateert.  
Deze bestaat uit sporenparen die oorspronkelijk allemaal gekoppeld waren met  
haanhouten. De sporen zijn van gezaagde merken voorzien, die in een willekeu-  
rige volgorde zijn gerangschikt zoals vaker voorkomt in de 17e eeuw. Vanwege de  
hoge ouderdom van deze constructie zijn belangrijke delen hiervan bij de on-  
langs uitgevoerde verbouwing herplaatst (afb. 15).

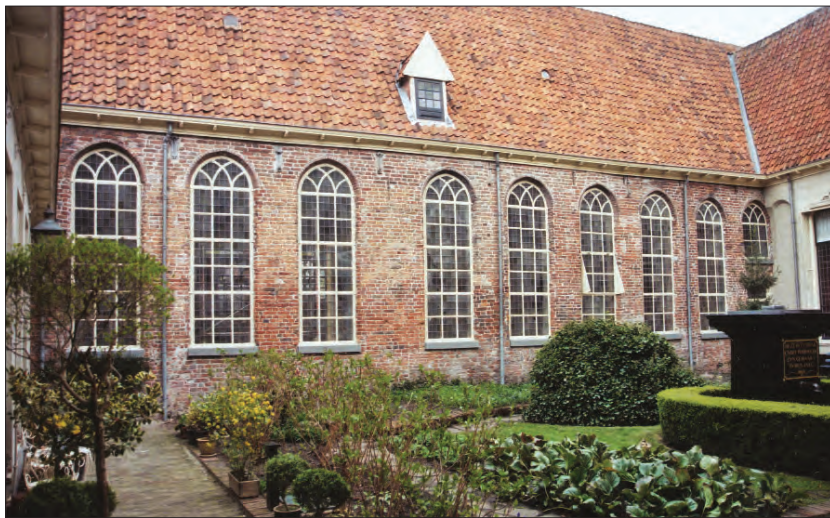
Afb. 16. Peperstraat 20, zuidgevel van de kerk vóór het bepleisteren van het metselwerk in 2008.  
Foto: Taco Tel, collectie Dienst RO/EZ.

De zuidmuur van de middeleeuwse Pepergasthuis-kerk is in 2008 van een  
pleisterlaag voorzien om zo in harmonie te komen met de overige gevels rond de  
hoftuin<sup>15</sup>. De gevel bevat tal van bouwsporen die vlak voor het aanbrengen van de  
pleisterlaag op tekening zijn vastgelegd (afb. 16). Deze sporen laten zien dat de  
kerk in fasen is gebouwd en het is zelfs de vraag of het gebouw in eerste instan-  
tie als kerk is gebouwd. Het voorste deel van de kerk is het oudst, dit is het ge-  
deelte tot en met het vierde kerkvenster in de zuidgevel. Maar dit muurwerk laat  
een heterogeen beeld zien waaruit blijkt dat de kerkmuur door verbouw tot stand  
is gekomen. De bakstenen in de zone onder de kerkvensters zijn aanzienlijk gro-  
ter dan daarboven, met uitzondering van de reparatieplek links<sup>16</sup>. Daarboven tus-  
sen de vensters komen twee baksteenformaten voor, links zijn de stenen groter

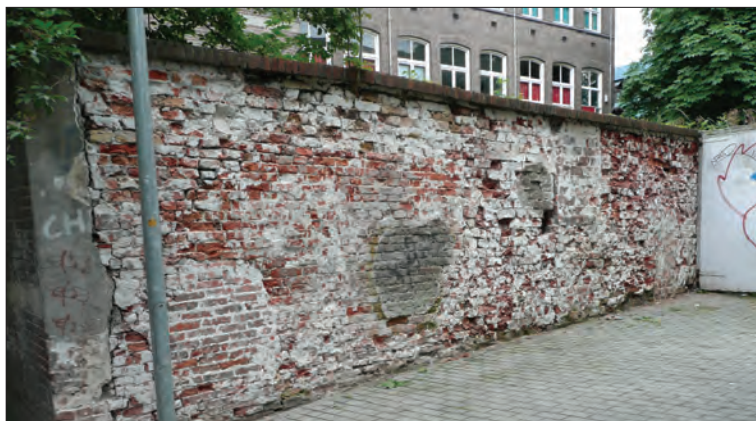
Afb. 18. Popkenstraat, middeleeuwse muur gefotografeerd vanuit het noordwesten.

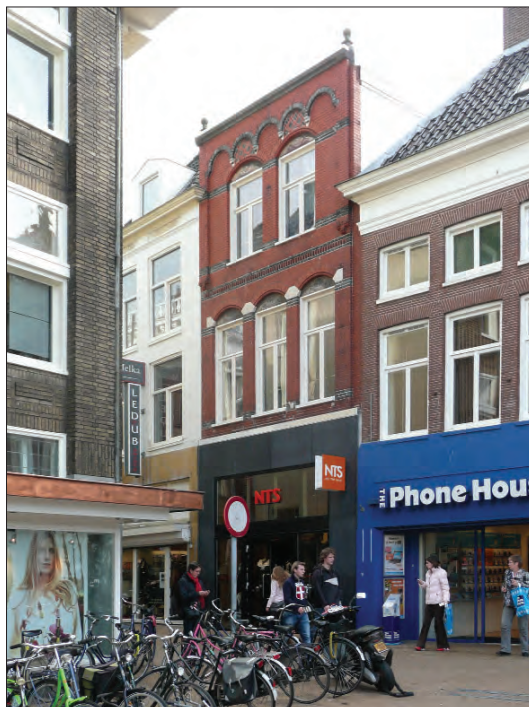
Afb. 20. Vismarkt 10, foto van de voorgevel.

Tijdens ingrijpende verbouwwerkzaamheden in dit pand is bouwhistorisch en archeologisch onderzoek verricht. Het huis staat op een smal en diep perceel en bestaat uit drie bouwdelen (afb. 20). Dit zijn een voorhuis, een achterhuis en een achteraanbouw. Het voorhuis heeft een gemeenschappelijke muur met het linker buurpand, rechts van het huis is een drup. De voorste twee bouwdelen tellen drie bouwlagen met plat dak, de achteraanbouw slechts één bouwlaag met plat dak. Het hele huis is in 2008 'leeggeloopt', alleen het casco is blijven staan. Nog ingrijpender was het egaliseren van de begane grondvloer. Omdat het ter-

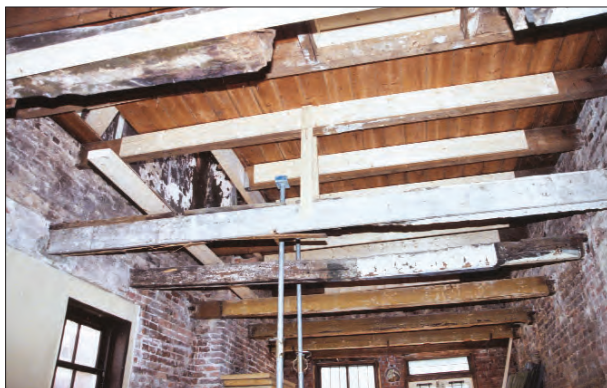
Afb. 21. Vismarkt 10, de vroegere zolderbalklaag die als een loze balklaag onder de tweede verdieping hangt.

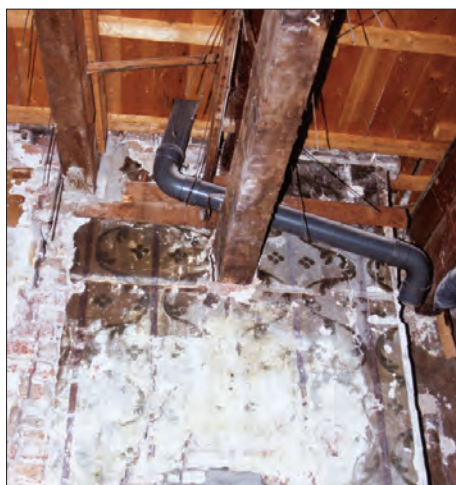
Afb. 22. Vismarkt 10, de linker zijmuur op de begane grond in het voorhuis bevat een restant van een zeldzame muurschildering.

Noemenswaard is verder de aftekening van een grote middeleeuwse schouw op de rechter zijmuur van de begane grond. De hoge plaatsing van de schouw geeft bovendien het oude vloerniveau aan in de tijd dat de kelder nog stahoogte had. Twee vondsten uit de 19e eeuw zijn eveneens bijzonder. Het gaat hier om een gehavend restant van een zeldzame muurschildering uit het tweede kwart en een strook behang met bovenrand uit de tweede helft van de 19e eeuw, beide gevonden op de begane grond (afb. 22).

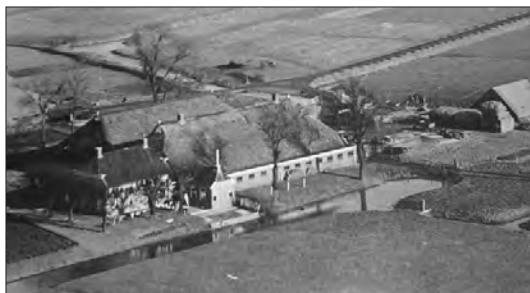
Afb. 23. Wolddijk 95 in vogelvlucht, situatie omstreeks 1950. Foto gemaakt door F.J. van der Waard van een foto uit de privé-collectie van de eigenaar, H.A. Everts.

De kop-hals-romp boerderij met bijschuur Wolddijk 95 staat op een eeuwenoude boerderijplaats ten noorden van de stad op de grens met de gemeente Bedum (afb. 23). Het woongedeelte bestaat uit een éénlaags voorhuis met daarachter onder hetzelfde dak een hals. Naast het voorhuis en een deel van de hals ligt onder een aangesleept dak een melkenkelder (afb. 24). Volgens het bekende boek van W.J. Formsma *De Ommelanden borgen en steenhuisen* gaat de bewoning op deze boerenplaats tenminste terug tot 1449<sup>27</sup>. Herman Assens en zijn vrouw Lijsbeth bewonen dan de boerderij die toen *Selwerder Nijenhuis* heette en onderdeel uitmaakte van de kloostergoederen van het voormalige klooster van Selwerd. De afgelopen jaren is bouwhistorisch onderzoek verricht in deze boerderij waarbij aan de hand van met name de houtconstructies ongeveer 500 jaar terug in de tijd kan worden gekeken. In dit artikel wordt een aantal overleveringen van de

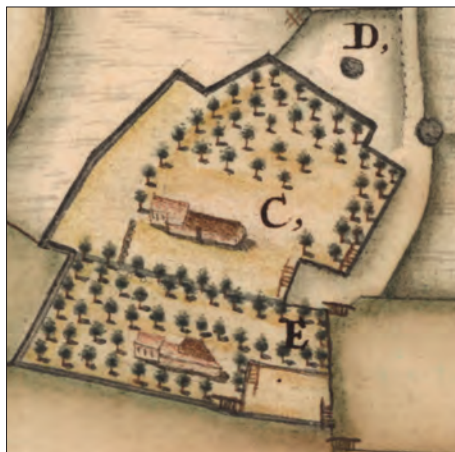
Afb. 25. Wolddijk 95. Uitsnede van kaart 65 van de *Atlas der ProvincieLanden*, getekend in 1734 door Henricus Teijsinga. De onderste boerderij, Wolddijk 95, is van het type kop-hals-romp. Daarboven is een boerderij met een lage schuur getekend. Zo zag de 16e-eeuwse schuur van Wolddijk 95 er ook uit.

kraste jaartalstenen in de huidige voorgevel kan dit in 1671 zijn geweest. Zeer waarschijnlijk verschilt dit voorhuis niet veel met de weergave op een kaart uit 1734 van landmeter Henricus Teijsinga (afb. 25). Teijsinga tekende het rechter zijaanzicht van een boerderij van het type kop-hals-romp waarbij de kop duidelijk als apart bouwdeel herkenbaar is en bestaat uit één laag met een zadeldak tussen twee topgevels. Omdat Teijsinga een aanzicht tekent is de melkenkelder, die aan de andere kant ligt, niet zichtbaar. Toch was die er in 1671 al. In de melkenkelder liggen twee plavuizenvloeren over elkaar heen. In één van de plavuizen van de bovenste laag is in de zijkant het jaar 1718 aangebracht. Is deze vloer gelegd als gevolg van de overstroming van de kerstloed van 1717? De onderste plavuizen-vloer is ouder. Op basis hiervan wordt aangenomen dat er op die plaats in 1671 al een melkenkelder aanwezig was.

De romp is op de afbeelding uit 1734 weergegeven als een Friese schuur. Wanneer deze Friese schuur precies gebouwd is, is niet bekend. Wel weten we dankzij het jaarringenonderzoek dat dit tussen 1667 en 1734 heeft plaatsgevonden. De nieuwe schuur was vier gebinten lang. Slechts één dekbalk is gemaakt van nieuw naaldhout. Uit het dendrochronologisch onderzoek van 2008 blijkt dat dit hout gekapt is ná 1667<sup>33</sup>. Het is zelfs mogelijk dat bij de bouwphase in 1671 ook de lage 16e-eeuwse schuur is gesloopt en de hoge en bredere Friese schuur met hoge nok en lage gevels hiervoor in de plaats kwam.
