## Noorddijkerweg 32

*Een boerderij met een verrassende bouwgeschiedenis  
en een bijzondere restauratie*

Marcel Verkerk en Berend Raangs

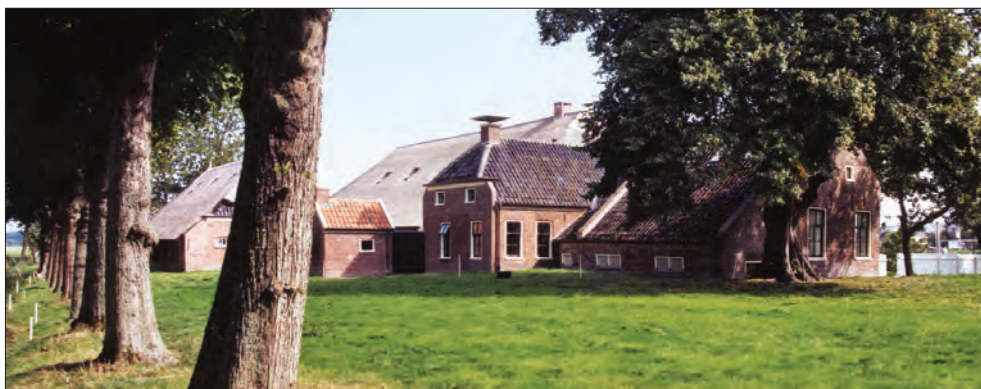
Afb. 1. Noorddijkerweg 32 na oplevering in 2008. Foto: Taco Tel, collectie Dienst RO/EZ.

In 2007 en 2008 vond een grondige restauratie plaats van de monumentale kop-hals-rompboerderij met bijschuur Noorddijkerweg 32 (afb. 1). Naast het uitvoeren van achterstallig onderhoud en het verbeteren van het wooncomfort, moest een aantal constructieve noten in zowel het voorhuis als de hoofdschuur worden gekraakt. Door een combinatie van zware stormen in de afgelopen decennia, een dubbele rietbedekking op een deel van het dak van de hoofdschuur en een gering windverband zijn zowel de constructie in de hoofdschuur als de kap van het voorhuis scheef gezakt. Hierdoor werden gevels uit het lood gedrukt. De voorgevel van het voorhuis helde gevaarlijk ver voorover, 69 cm om precies te zijn. Bij de planvorming heeft bouwhistorisch onderzoek uit 2004 als uitgangspunt gediend<sup>1</sup>.

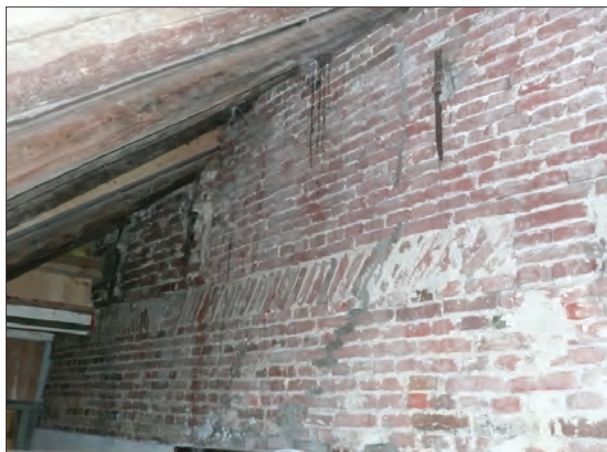
Afb. 4. Noorddijkerweg 32. Detail van bouwsporen in de oudste muur, zijnde de muur tussen melkenkelder en voorkamer. Deze bouwsporen, gecombineerd met de grondsporen uit het archeologisch onderzoek, zijn de belangrijkste schakels voor het ontrafelen van de bouwgeschiedenis van de boerderij.

Anno 2009 staat in de provincie Groningen nergens meer een dergelijke boerderij, maar op 18e-eeuwse landmeterkaarten, bijvoorbeeld van H. Teijsinga (1706-1756), komen ze nog veelvuldig voor. Tijdens andere boerderijonderzoeken werd dit type eveneens aangetoond, bijvoorbeeld bij de voorganger van Matsloot 12 te Groningen<sup>4</sup>. Hoe groot de nieuwe boerderij precies was is niet duidelijk<sup>5</sup> maar het is dit gebouw waarmee de bouwgeschiedenis van de huidige boerderij begint, al is van de originele constructie geen muur of balk meer aanwezig. In 2005 is al aangegeven dat de boerderij steeds werd verbouwd, nu eens de schuur en dan weer het woongedeelte. Hierdoor is een gedeelte van de oudste bouwphase als het ware doorgegeven in de structuur van het gebouw zonder dat de originele muren of gebinten zijn bewaard. Cruciaal voor het onderzoek naar de bouwgeschiedenis is de lange muur in het voorhuis tussen de melkenkelder aan de noordkant en de kamers en gang ten zuiden hiervan (hierna tussenmuur genoemd). Deze muur bevat bouwsporen, die verschillende bouwfasen in voorhuis en schuur, aan elkaar verbindt (afb. 4 en 5). Daarnaast is de tussenmuur de verbindende schakel met de

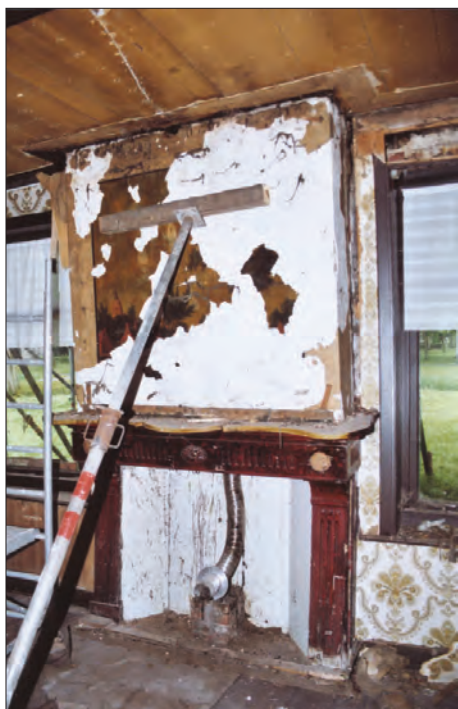
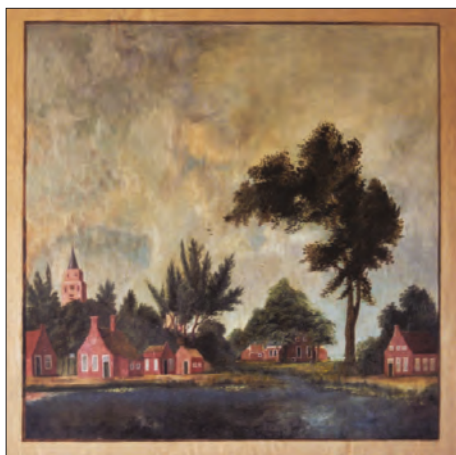
Afb. 6. Noorddijkerweg 32. Schouwschildering vóór en ná de restauratie. Foto links: Marcel Verkerk, collectie Dienst RO/EZ.  
Foto rechts: Taco Tel, collectie Dienst RO/EZ.

Het jaartalanker (1795) in de voorgevel heeft in ieder geval te maken met het vernieuwen van een deel van het muurwerk. Het muurwerk van de geveltop laat duidelijk twee fasen zien. Het is denkbaar dat bij deze gelegenheid tevens het huidige schoorsteenkanaal werd gebouwd, dat tegen de gerepareerde geveltop aan is gemetseld. De schoorsteenmantel met in schildpadmotief geschilderde pilasters en eenvoudige kapitelen dateert uit de eerste helft van de 19e eeuw. Tijdens de restauratie kwam op de boezem een restant van een bijzondere schildering tevoorschijn, bestaand uit een dorps tafereel van huizen en bomen, met op de achtergrond een toren en een scheepsmast (afb. 6).

Er zijn veel interieuronderdelen uit de periode tussen circa 1800 en 1910 bewaard gebleven, zoals in de voorkamer een schouw met een sterk gehavend schilderstuk (zie afb. 6 links) en een beddeschot met geschilderde panelen (schijnpanelen). Omdat de bouwkundige staat van de schouwboezem slecht was, is de schildering door restaurateur Helmer Hut voorzichtig van zijn kalklaag afgenomen. In het atelier is de schildering vervolgens aangevuld met een afbeelding van de boerderij Noorddijkerweg 32 en daarna weer teruggeplaatst op zijn oorspronkelijke plaats, echter tegen een vernieuwde boezem (zie afb. 6 rechts). De kamer in de hals heeft een interieur met schouw en betimmering rondom de vensters die uit omstreeks 1910 dateert. Bij deze verbouwing is een deel van het vertrek als gang afgescheiden. Tot verrassing bleek het schotwerk in de gang uit de 19e eeuw te dateren. Bij de schoonmaak ervan kwamen ook op dit schotwerk

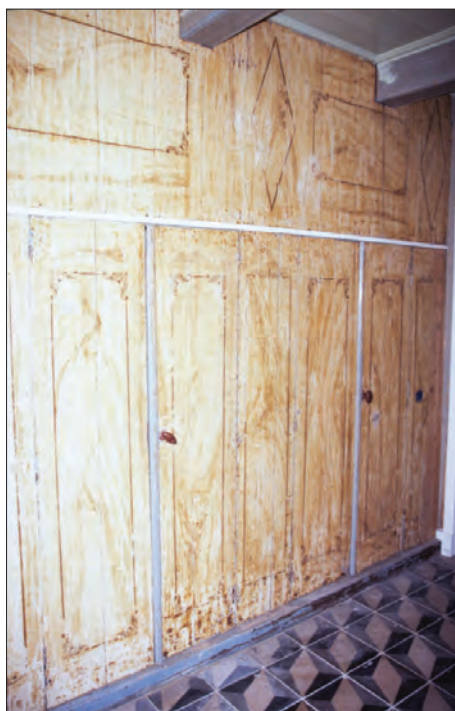
Afb. 7. Noorddijkerweg 32, bedsteewand in de hals met geschilderde panelen. Deze schildering kwam tevoorschijn bij het schoonmaken.  
Foto: Taco Tel, collectie Dienst RO/EZ.

In de loop van de 19e eeuw werd het interieur vernieuwd. In de voorkamer werd de bedsteewand in een donkere houtimitatie geschilderd met accolade-vormige panelen. De bedsteewand in de hals werd beschilderd met een lichte houtimitatie waarop gesjabloneerde panelen met daarboven ruitvormige motieven werden aangebracht (afb. 7). Deze ruiten komen eveneens voor op de driepaneels deur naar de dwarsgang in het voorhuis.

geschilderde schijnpanelen tevoorschijn. In de olieverf was gemalen barnsteen toegevoegd wat de vergeling verklaart. Alle schilderwerken zijn met uiterste zorg bijgewerkt en hersteld (zie afb. 7).

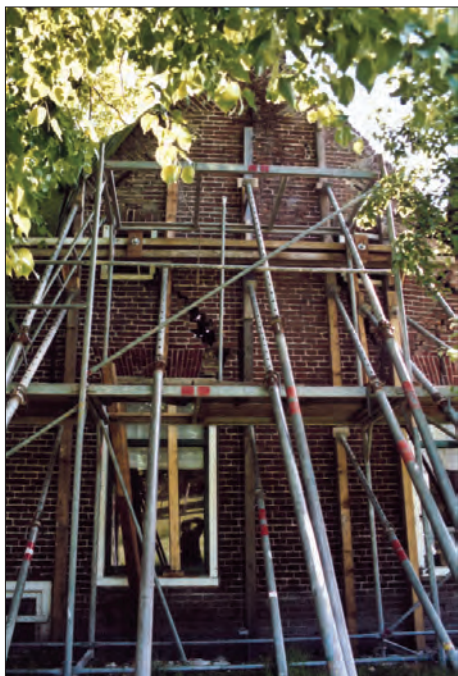
Toen eenmaal met de werkzaamheden aan de hoofdschuur was begonnen, bleek de slechte staat van veel onderdelen. Hiervoor is reeds de ondermijnde gebintconstructie in de hoofdschuur en de scheef staande kapconstructie in het voorhuis genoemd die een aantal gevels ontzette (afb. 8 en 9). Er dreigde een omvangrijke vernieuwing van veel oorspronkelijk materiaal. Op aandrang van de restauratiedeskundigen van de Dienst RO/EZ is echter besloten eerst de gebintconstructie in de schuur terug te duwen, vervolgens te fixeren en te herstellen. Doordat de ontzette zuidgevel van de hoofdschuur gekoppeld was aan de dakconstructie kwam deze gevel bij het terugduwen van de gebintconstructie weer recht op te staan. Hierdoor was de geplande vervanging niet meer nodig.

Afb. 8. Noorddijkerweg 32. De hulpconstructie om de voorgevel, die 69 cm uit het lood stond, weer terug te duwen.

Terughoudend herstel is ook bij het voorhuis toegepast. De uit het lood staande voorgevel werd door de aannemer in een korset geplaatst om vervolgens centimeter voor centimeter weer te worden rechtgezet. Dit ging in een tijdsbestek van een paar maanden. Het terugduwen kon omdat de gevel in het verleden gemetseld was met een elastische kalkmortel. Tegenwoordig wordt vaak een harde cementmortel gebruikt waardoor terugduwen altijd scheuren oplevert. Daarna zijn de slechte delen opnieuw opgemetseld. Op deze manier bleef veel van het

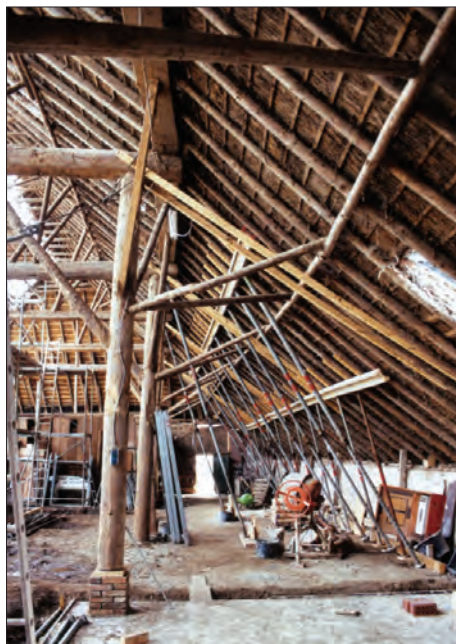
Afb. 9. Noorddijkerweg 32. Hulpconstructie om de gebinten in de hoofdschuur weer terug te duwen. Ook kwam hierdoor de rechterzijgevel weer rechtop te staan.
