## Ruïnes op de Grote Markt

*Een geschiedenis van Goed en Kwaad*  
**Deel 1**

Bert Tuin

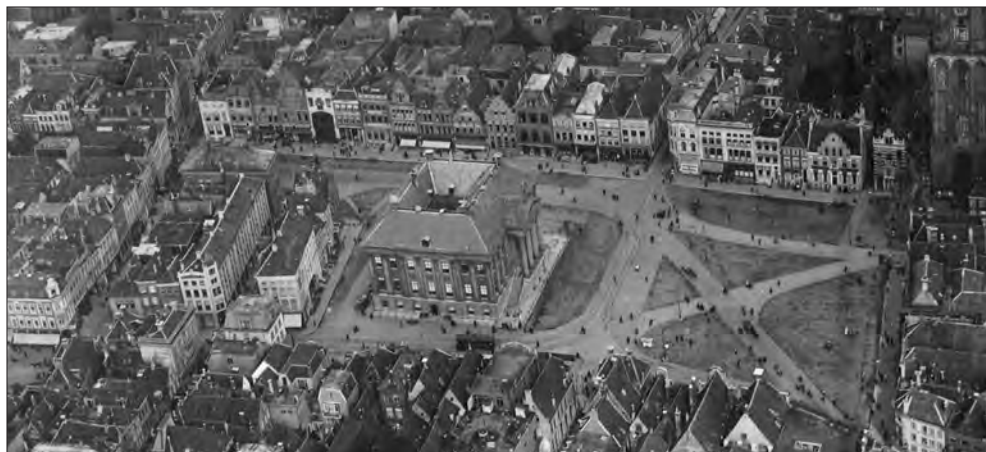
Afb. 1. Luchtfoto van de Grote Markt omstreeks 1920. De regelmatige gevelbreedte en de smalle uitmondingen van de straten bepaalden de intimiteit. Foto: ILVO, collectie RHC Groninger Archieven.

Hoe zag de Grote Markt er voor de verwoesting van 1945 uit? Directeur Gemeentewerken H.P.J. Schut beschreef de vooroorlogse markt (zie de afb. 1, 2 en 3) in 1946 als volgt: “*De Groote Markt had voor de verwoesting een eigen sfeer die geheel was aangepast aan den Groningschen volksaard. Ondanks de aanwezigheid van een aantal minder fraaie of zelfs leelijke gebouwen vormde de Markt een harmonieus geheel; stoer en gesloten door haar rechthoekige begrenzing met weinige, nauwelijks opvallende onderbrekingen, evenwichtig door de gelijkheid van de wanden en van een krachtigen eenvoud door slechts twee accenten: den Martinitoren en het Raadhuis*”<sup>10</sup>.

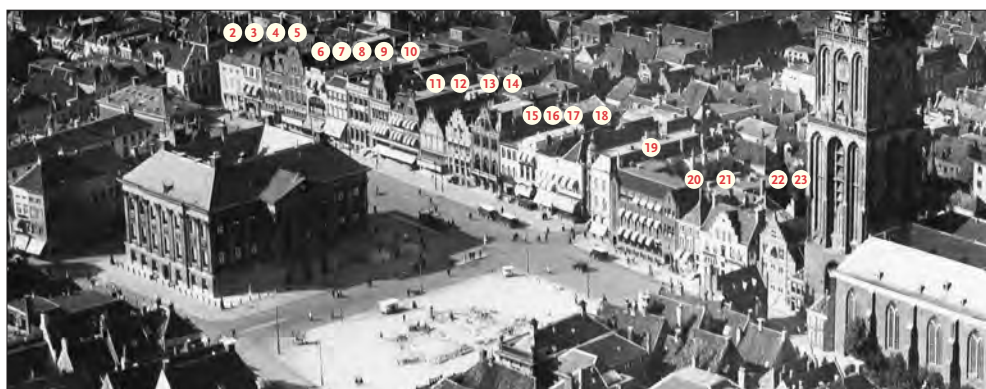
Afb. 2. De Grote Markt Noordzijde in 1935. Boven de panden zijn de huisnummers aangegeven. Foto: KLM-Aerocarto, collectie RHC Groninger Archieven.

Bij de ommegang van de markt en beschrijving van de gevels zal ik gebruikmaken van de vooroorlogse huisnummering. De huisnummering liep van 1 (het stadhuis) via nummer 2 op de hoek van de Boteringestraat met de wijzers van de klok mee tot 56, het Goudkantoor als noordelijke afsluiting van het bouwblok van de Waagstraat. Op afbeeldingen 2 en 3 zijn de huisnummers aangegeven.

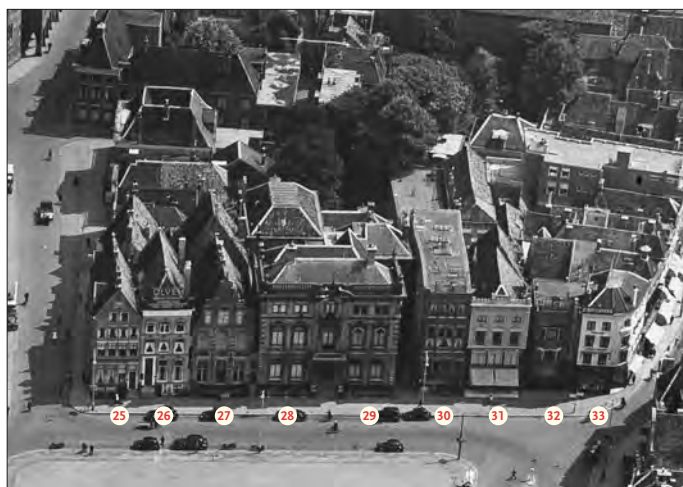
Afb. 3. De Grote Markt Oostzijde in 1935. Onder de panden zijn de huisnummers aangegeven. Foto: KLM-Aerocarto, collectie RHC Groninger Archieven.

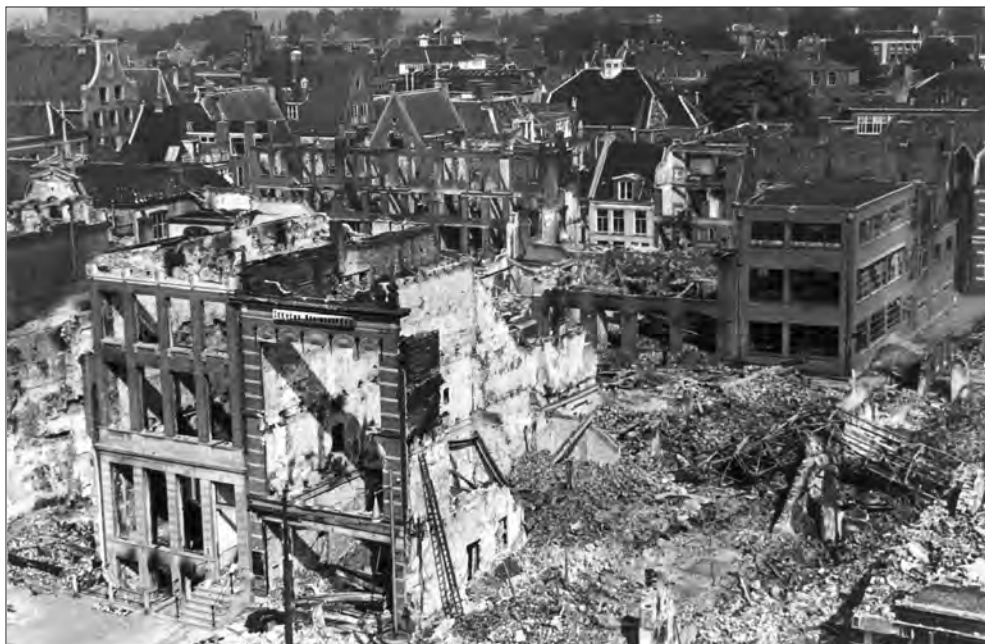
Afb. 5. De verwoesting van de noordwand van de Grote Markt. Foto: collectie Dienst RO/EZ.

geheel of nagenoeg geheel verwoest. Aan de noordzijde waren 18 van de 21 panden verwoest, de overige drie zwaar beschadigd, maar mogelijk herstelbaar (afb. 5). Aan de oostzijde waren zeven van de acht panden verwoest, alleen Boterweg op nummer 33 stond met glasschade, maar verder ongeschonden, overeind. Aan de zuidzijde was geen enkel pand verloren gegaan, maar aan de westzijde was alleen het Goudkantoor behouden<sup>24</sup>. In tabel 2 is van de volgens de gemeente waardevolle panden of gevels aan de noord- en oostzijde van de markt in meer detail aangegeven hoe ze er na de Duitse overgave bijstonden en welk lot hun te wachten stond.

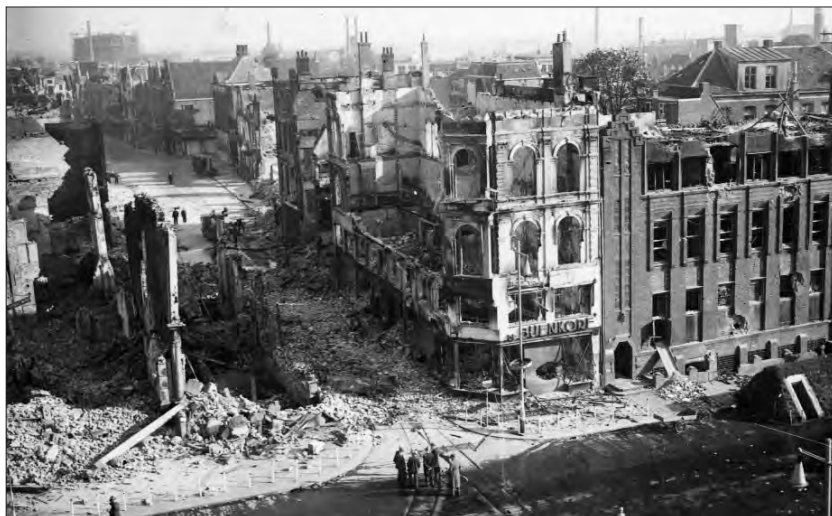
Afb. 8. De ruïnes aan de Grote Markt Nz en Oude Ebbingestraat onderwerp van gesprek.

De Groningers keken op maandag 16 en dinsdag 17 april met verbijstering naar de verwoestingen in het hart van de stad (afb. 8). *“Binnen twaalf uren brandde af, wat generaties Groningers in noesten arbeid in den loop van vele eeuwen hadden gewrocht. Een groot stuk stedenschoon ging verloren, een lidteeken werd geslagen, dat in de toekomst steeds zal herinneren aan het oorlogsgeweld van 1945. Want het lijkt mij wel onmogelijk om in enkele jaren een plein te herbouwen, dat het harmonieuze geheel kan evenaren, dat onze ouders en voorouders in eeuwen tijd hadden geschapen”*<sup>55</sup>.

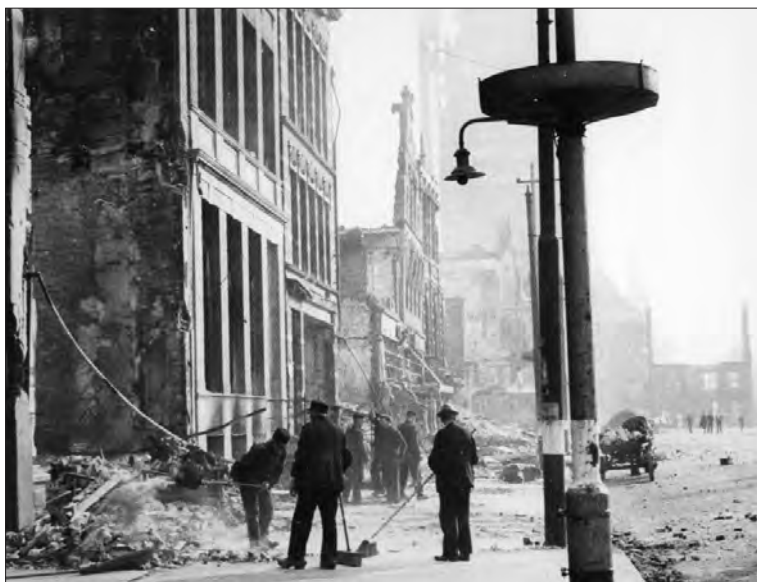
Afb. 9 Puinruimen met bezem en schop aan de Grote Markt Nz.

Daarbij deden zich nog de nodige problemen voor. Er was tekort aan transportmiddelen en gebrek aan opslagruimte. Voorlopig werd het puin gestort op het perceel waarvan het afkomstig was (afb. 9). Bij het werk werden geïnterneerde NSB'ers ingeschakeld, wat met het oog op de voortgang hinderlijke publieke belangstelling trok. Het wegwerpen van het puin moest ook nog zorgvuldig gebeuren zodat het zo veel mogelijk als bouw materiaal hergebruikt kon worden. Later in mei werd het puin afgevoerd naar een terrein in het Noorderplantsoen (afb. 10). Daar werd het gesorteerd en opgetast. Onderwijl lieten ook de Canadezen puin weghalen ten behoeve van het herstel van strategische voorzieningen, zoals het vliegveld Eelde<sup>59</sup>.

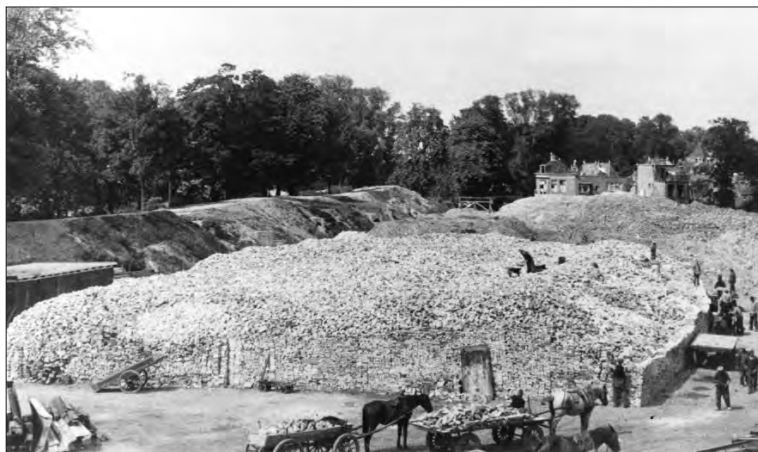
Afb. 10. De opslagplaats voor het puin van de verwoeste panden in de stad aan het Noorderplantsoen.  
Fotograaf onbekend, collectie Oorlogs- en Verzetscentrum Groningen.

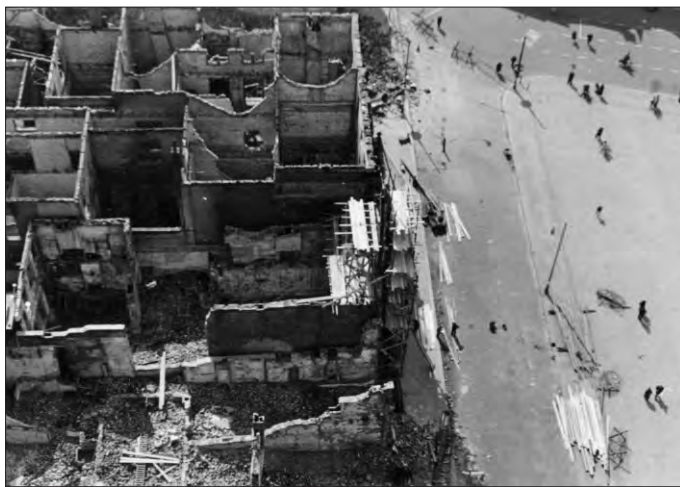
Afb. 11. De ruïnes aan de Grote Markt oostzijde begin mei 1945 vanaf de Martinitoren.  
De voorgevel van de Herensociëteit staat in de steigers.  
Fotograaf onbekend, collectie Oorlogs- en Verzetscentrum Groningen.

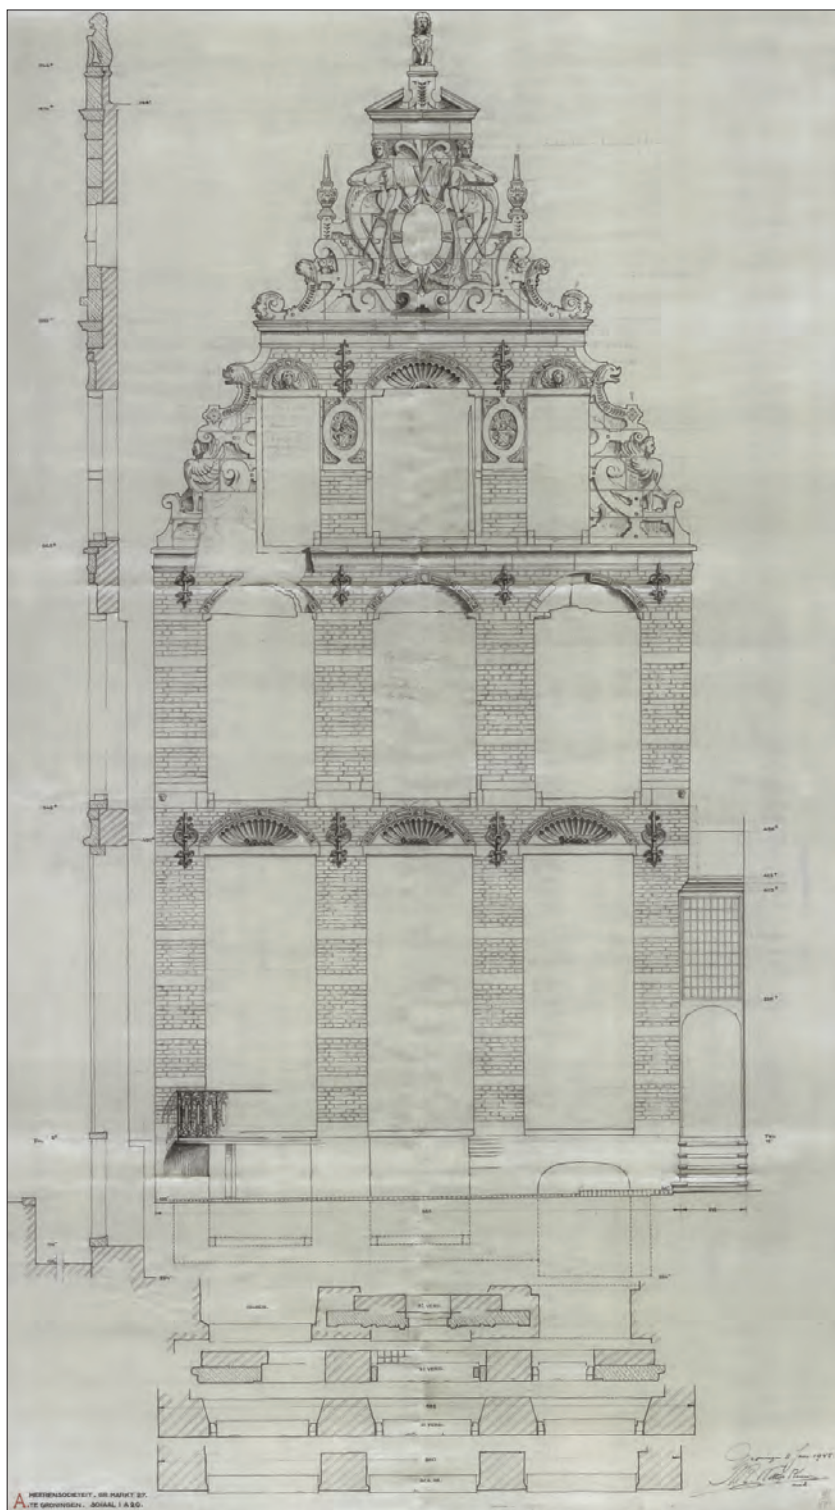
Afb. 12. De gevel van Huis Panser alias de Herensociëteit volgens de opmeting van de assistenten Reijenga en Galis van districtshoofd Monumentenzorg Wittop Koning. Nettekening, 8-6-1945. Archief Wittop Koning, RHC Groninger Archieven, toegang 1585, inv.nr. 117-1.

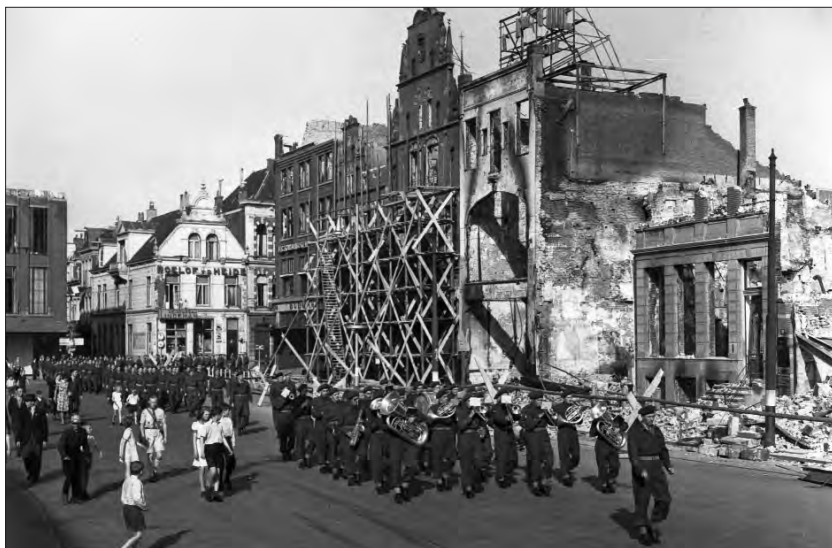
Afb. 13. Grote Markt Nz met de gevels van Burmann in de steigers op zondag 13 mei 1945, de dag voordat de ‘Schone Gevel’ (rechts achter de steiger) instortte.

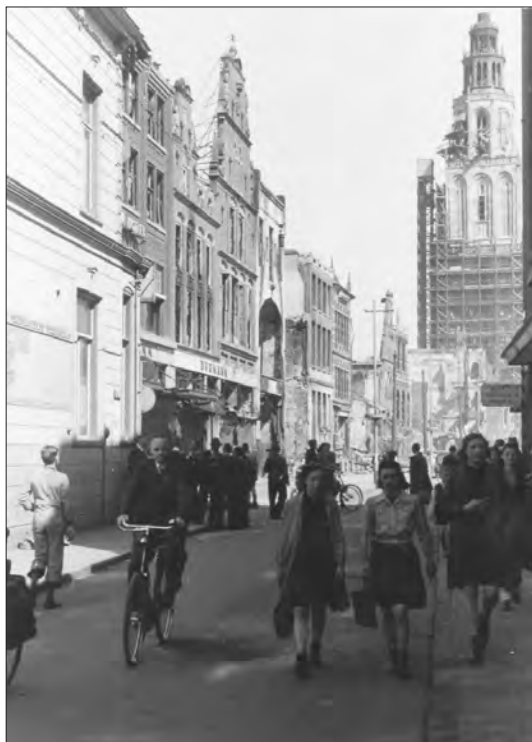
Afb. 14. Grote Markt noordzijde vanuit de Zwanestraat; de 'Schone Gevel' van Burmann wordt met tuien op z'n plaats gehouden. Op 14 mei fietste opzichter Van Zwieteren hier en zag de gevel instrorten.  
Foto: W. van Linge, Veendam, collectie RHC Groninger Archieven.

vel, het oude deel van het Huis met de Schone Gevel, achterover stortte<sup>86</sup> (afb. 14). In hoeverre deze baksteengevel qua bouw materiaal en detaillering nog oorspronkelijk was, is de vraag. Het pand was in 1914 en 1929 zeer ingrijpend verbouwd en Van Zwieteren had de indruk dat de gevel nog niet zo lang geleden nieuw was opgemetseld – van restauratie kon hij niet spreken. Hoe dit ook zij, de laatste monumentale historische gevel aan de noordzijde van de markt was hiermee verdwenen.

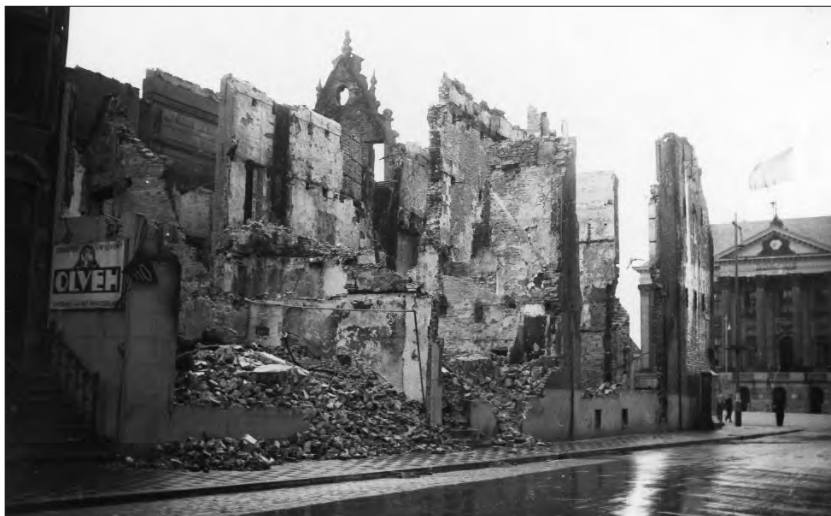
Afb. 15. De ruïnes aan de oostzijde van de Grote Markt, gezien vanaf het Martinikerkhof. De constructie van de geveltop van de Herensociëteit *alias* huis Panser is op deze foto herkenbaar: de beeldhouwde natuurstenen platen met het leeuwte in top steunen tegen de van bakstenen gemetselde puntgevel.

De gevel van de Herensociëteit haalde het voorgestelde tijdstip van overleg niet (afb. 15). Woensdag 16 mei kwam de Arbeidsinspectie tot de conclusie dat het niet verantwoord was nog langer aan de gevel te werken. 's Middags kwam de chef, de heer Van Beusichem, ter plekke meedelen dat de gevel naar het oordeel van de Arbeidsinspectie omgetrokken moest worden. Het hoofd van de Bouwpolitie, ir. Gnirrep, was in de loop van de dag na het zien van nieuwe en grotere scheuren tot dezelfde conclusie gekomen. Na overleg met Schut die de burgemeester al van de toestand op de hoogte had gebracht, werd besloten in te grijpen<sup>96</sup>. Formeel werd de beslissing genomen door het hoofd van de Bouwpolitie, ir. Gnirrep. Opzichter Van Zwieten stond een doelmatige oplossing voor ogen, die bestond uit het omtrekken van alleen de circa vier meter hoge natuurstenen geveltop. Van Zwieten dacht dat de bakstenen ondergevel vervolgens steen voor steen afgebroken zou kunnen worden zodat alsnog bouwtechnisch onderzoek kon plaatsvinden. Aldus ging men te werk. Om ongeveer half vijf werd de geveltop onder leiding van opzichter Reitsma van de Bouwpolitie omgetrokken. Maar omdat de muurdammen tussen de vensteropeningen te zwak waren om de kracht te weerstaan, stortte toen onbedoeld de hele gevel in<sup>97</sup>. En zo was het laatste juweel van de eens zo statige oostwand van de Grote Markt gevallen (afb. 16 en 17).

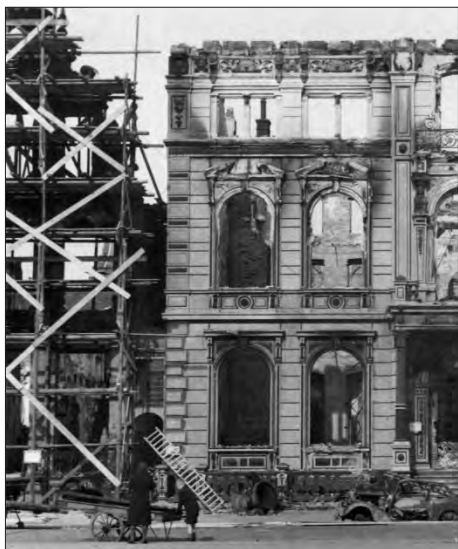
Afb. 16. De ruïne van het Scholtenhuis, met links daarvan de gevel van de Herensociëteit achter de steiger die op 28 april gereed was.  
Fotograaf onbekend, collectie Oorlogs- en Verzetscentrum Groningen.

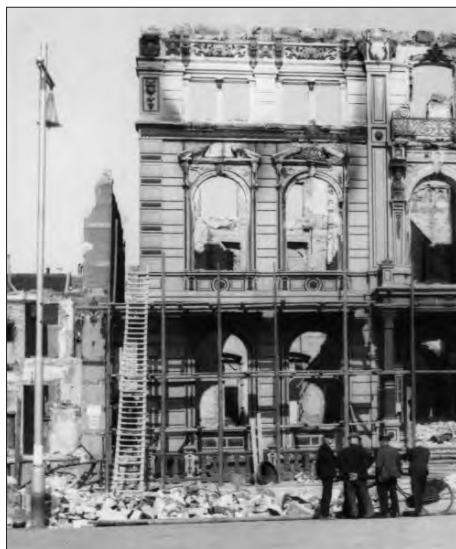
Afb. 17. Nogmaals de ruïne van het Scholtenhuis, met links daarvan de stomp van de gevel van de Herensociëteit na het omvertrekken op 16 mei 1945.  
Fotograaf onbekend, collectie Oorlogs- en Verzetscentrum Groningen.
