# Verslag restauraties in 2009

## Inleiding

In dit verslag geven wij u een bloemlezing van de werkzaamheden met betrekking tot monumenten in 2009. Het aantal aanvragen voor vergunning om Rijks- en gemeentelijke monumenten te mogen wijzigen bedroeg precies 150. Daarnaast waren er 31 sloopaanvragen voor gebouwen of onderdelen daarvan in Beschermd Stadsgezicht. Zoals gebruikelijk gaan we in dit verslag in op ongeveer 10 procent hiervan (afb. 1). De meeste aanvragen hadden betrekking op herstelwerkzaamheden of wijzigingen.

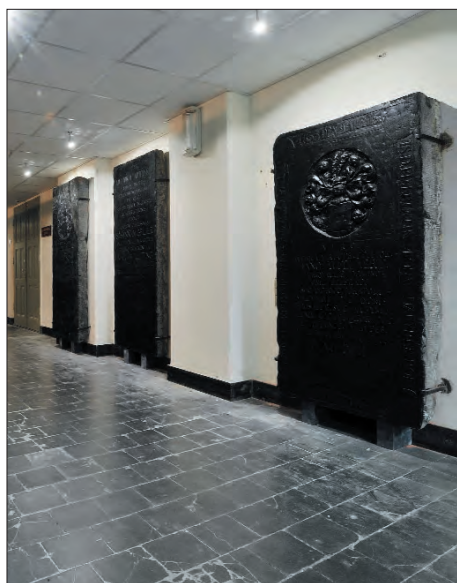
Afb. 2. Broerstraat 5, de gerestaureerde zerken staand langs de gangwand in het souterrain.  
Foto: RUG FB/Fotodienst.

re reparaties bij te werken. In goed overleg met de afdeling Vastgoed en Investeringsprojecten van de universiteit is uiteindelijk besloten de gerestaureerde zerken staand op te stellen langs een gangwand in het souterrain (afb. 2). Op verzoek van het universiteitsbestuur kreeg de zerk voor Ubbo Emmius, die wordt beschouwd als stichter van de universiteit, een plaats in de grote ontvangsthal van het Academiegebouw (afb. 3).

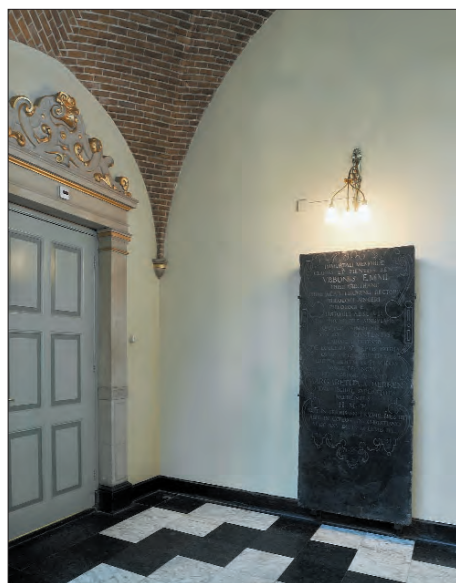
Afb. 3. Broerstraat 5, de zerk voor Ubbo Emmius in de hal van het Academiegebouw.  
Foto: RUG FB/Fotodienst.

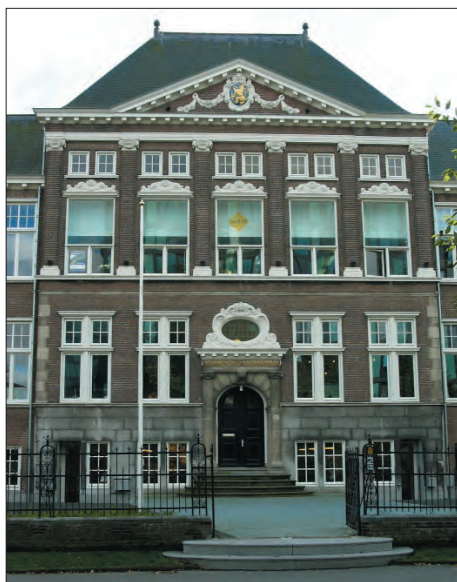
Afb. 5. Bloemsingel 10, entree na restauratie en herbestemming. Foto: B. Raangs, collectie Dienst RO/EZ.

aanbouw uit 1960, fungeert nu als entree voor de woningen die in de vroegere laboratoriumvertrekken en de langskappen zijn ingericht. In de kap van de centrale vleugel bevinden zich verhuurbare bedrijfsruimten. De starterateliers kregen een plaats in het souterrain, waarvoor in de hardsteen bekleding enkele vensters moesten worden gewijzigd in deurkozijnen. In de algemene ruimten is voor zover mogelijk de authentieke afwerking van vloeren, trappen met leuningen, plafonds en dergelijke zoveel mogelijk bewaard. Het oorspronkelijke interieur van het groot auditorium (afb. 4) is helaas gesloopt omwille van betere gebruiksmogelijkheden van de ruimte. De nog uit de bouwtijd daterende leibedekking bleek aan het einde van de levensduur en is daarom integraal vernieuwd. Als afsluiting van het revitaliseringsproject is het grote gesmede hek langs de Boteringesingel gerestaureerd (afb. 5).

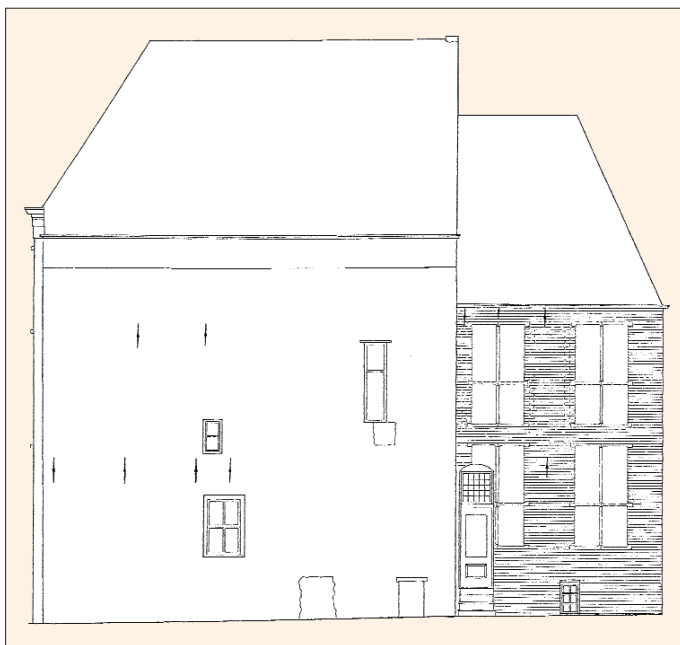
Afb. 6. Brugstraat 18-20, westelijke zijgevel. Opmeting en tekening: F.J. van der Waard en A. Reinstra.

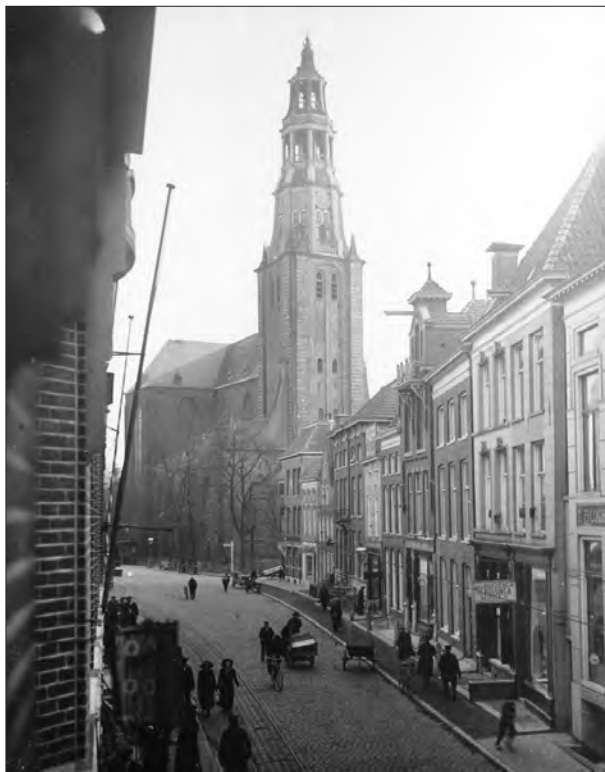
Afb. 8. Brugstraat omstreeks 1916 naar het oosten gezien. Het pand rechts met uithangbord is Brugstraat 18-20.

Bij de ontmanteling van de omtimmeringen van de beide winkelpuien bleek dat grote delen van de 19e-eeuwse winkelpuien bewaard waren gebleven. Met behulp van oude foto's konden beide puien worden gereconstrueerd (afb. 8). Vervolgens zijn beide puien opnieuw van een kleurige afwerking voorzien, waardoor de tweedeling die zich ook in het overige deel van de gevel manifesteert, duidelijk zichtbaar is gebleven (afb. 9).

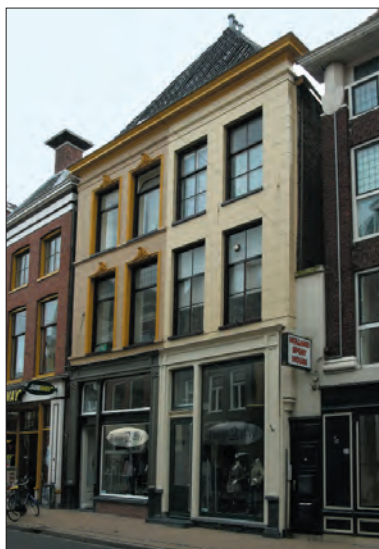
Afb. 9. Brugstraat 18-20, na herstel van de 19e-eeuwse winkelpuien.  
Foto: B. Raags, collectie Dienst RO/EZ.

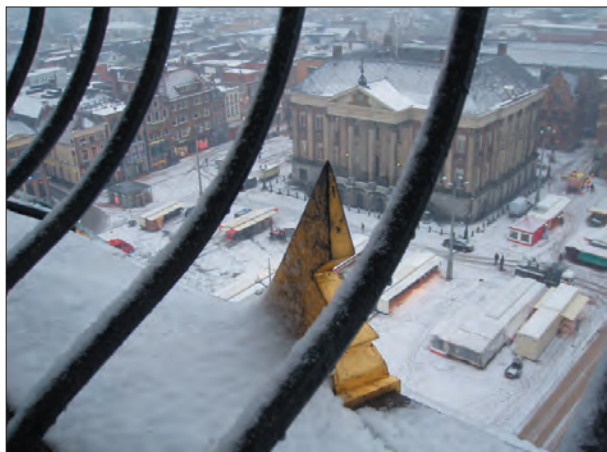
Afb. 10. Martinitoren, uitzicht door de uitgebogen spijlen, met op de voorgrond de kleine zonnwijzer.  
Foto: Chris Emaar, collectie Dienst RO/EZ.

Drie doden in enkele jaren tijd waren aanleiding voor de gemeente om de Martinitoren in november 2006 voor publiek te sluiten. Na het aanbrengen van een tijdelijke kooiconstructie op de eerste trans, om de trap van het onderste torensegment naar die van de hogere te kunnen vervolgen, kon de toren in de zomer van 2007 weer worden opengesteld. Ondertussen werd gewerkt aan een definitieve oplossing. Het ontwerp daarvoor moest enerzijds de veiligheid van bezoekers garanderen en anderzijds recht doen aan het monumentale karakter van de toren. In een zorgvuldig traject zijn in overleg met ondermeer de Rijksdienst voor het Cultureel Erfgoed en de Vrienden van de Stad, verschillende kooi- en hekvarianten, in staal en glas de revue gepasseerd. Vervolgens zijn diverse proefstukken op de toren geplaatst. Uiteindelijk heeft de gemeenteraad gekozen voor een zo rank mogelijk hekwerk van ronde spijlen. De spijlen buigen uit over de ruim 30 cm brede balustrade en vervolgens weer naar binnen. Hierdoor kan de bezoeker ook bijna recht naar beneden kijken (afb. 10). De spijlen,

hart op hart 125 mm, zijn ingeklemd in de vlonders die los op de trans liggen. Het beveiligingshek hoefde daardoor op geen enkele plaats aan de toren of de balustrade vastgemaakt te worden. Begin 2010 is de beveiligde toren door wethouder Visscher weer definitief voor publiek opengesteld.

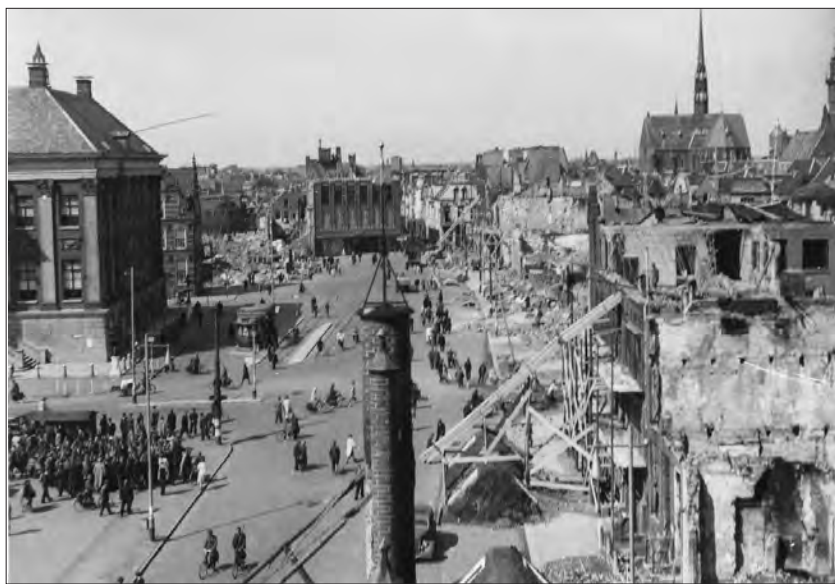
Afb. 11. Grote Markt, noord- en westwand na de verwoesting in 1945. In het midden Guldenstraat 40-44 zonder dak. Op de voorgrond een togevel met schoorsteen van de Hoofdwacht.  
Foto: collectie RHC Groninger Archieven, inv.nr. 1785-23244.

1945 door brand verwoest (afb. 11). In 1947 is de oorlogsschade naar oorspronkelijk ontwerp hersteld. Karakteristiek voor het ontwerp zijn de de sterk verticale geleiding van de ramen, het fraaie metselwerk, de oorspronkelijk voor een deel open-gewerkte begane grond met eilandetalages en een bijzonder trappenhuis met fraai glas in lood<sup>4</sup>. De begane grond en de winkelpuien zijn sinds 1974 meerdere malen gewijzigd. Daarbij zijn de puien steeds verder gesloten en naar voren geplaatst, waardoor het oorspronkelijke karakter geheel verloren is gegaan (afb. 12).

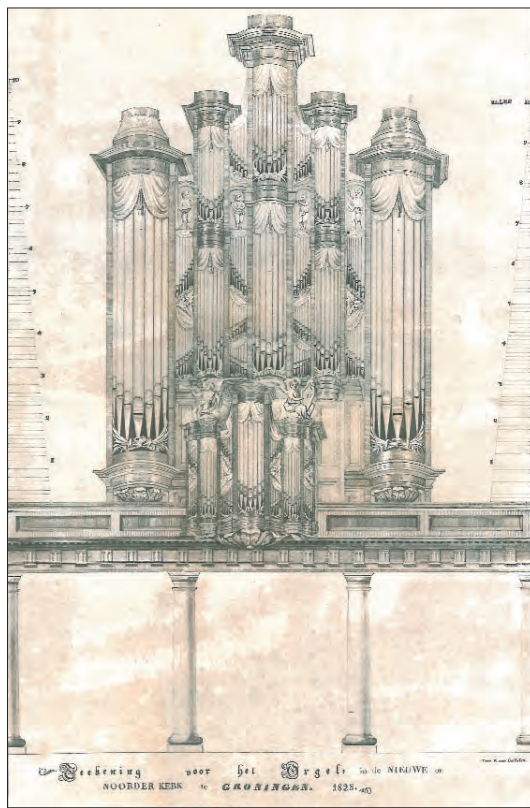
Afb. 15. Nieuwe Kerk, ontwerp-  
tekening van Petrus van  
Oeckelen voor het rond 1830  
gebouwde orgel. Collectie  
RHC Groninger Archieven,  
inv.nr. 1536-2702.  
Foto: Taco Tel, collectie  
Dienst RO/EZ.

Het interieur van de kerk dateert voor een belangrijk deel uit de bouwtijd. Dit betreft onder meer de forse kansel met doophek, een stadsgestoelte en in de armen van het Griekse kruis, galerijen met trapopgangen, alles fraai versierd en uitgevoerd in eikenhout. De galerij in de westelijke arm was oorspronkelijk bestemd voor de Groene Wezen, deze is in 1831 opgeofferd voor het aanbrengen van een orgelbalkon. In 1826 had de kerk namelijk een legaat gekregen van koopman Jan Reinders Oortsema, waaruit de bouw van een orgel bekostigd kon worden. Orgelbouwer Petrus van Oeckelen te Harenermolen kreeg de opdracht om een ontwerp en een bestek voor een orgel te maken. Bij de aanbesteding van het werk kwam Johannes Wilhelmus Timpe, orgelmaker te Groningen, echter als één na laagste inschrijver uit de bus en hem werd het werk gegund. In 1831 heeft hij het drieklaviers orgel bestaande uit Hoofdwerk, Rugwerk en Bovenwerk en een vrij pedaal opgeleverd. Het ontwerp voor de orgelkasten van Van Oeckelen is bewaard gebleven (afb. 15). Het front is geïnspireerd op het grote Müllerorgel in de Bavokerk in Haarlem.

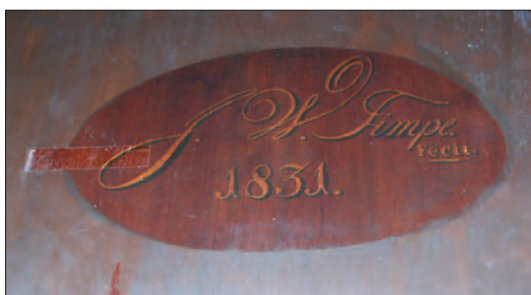
Afb. 16. Nieuwe Kerk, de naam van de orgelbouwer, aangebracht boven het klavier midden onder het hoofdwerk van het orgel. Foto: Stef Tuinstra.

In 1831 waren de eikenhouten kassen opgeleverd met een vrij transparante houtimitatie die vervolgens was geolied, waardoor het een rode gloed kreeg (afb. 16). De draperieën (gordijntjes) en ornamenten in de pijpvelen en de beelden waren zinkwit geschilderd en gehoogd met rozenobel goud. Al in 1860, het jaar waarin in de kerkruimte onder andere nieuwe kerkbanken zijn geplaatst, werd de kleurstelling gewijzigd in een dekkende imitatie van roodbruin eikenhout. Ornamentiek en beelden werden daarbij in een ebbenhout zwarte kleur geschilderd, wat overigens afweek van het bestek waarin was voorgeschreven dat ze een witte afwerking zouden krijgen.

De bij de restauratie aanwezige diep donker paarsbruine afwerking is waarschijnlijk in 1912 aangebracht. Draperieën, ornamenten en beeldjes kregen toen een bronsgroene kleur, gehoogd met goud. Deze afwerking werd bij de restauratie van 1976-1980 provisorisch bijgewerkt.

Terug gaan naar de situatie van 1831 zou neerkomen op het verwijderen van alle latere afwerkingen. Omdat dit strijdig is met de instandhoudingsopdracht van de Monumentenwet kon dit verzoek niet worden gehonoreerd. Uit een proef bleek het te verwachten resultaat bovendien twijfelachtig. Handhaving van de bestaande afwerking was daarom het meest wenselijk. Daarbij speelden natuurlijk ook de kosten van een en ander een rol. Na inwinning van een extern advies,

is uiteindelijk toch voor een terughoudende benadering gekozen<sup>8</sup>. Daarbij zijn de oude verflagen bewaard gebleven, zijn ontbrekende delen van de ornamentiek aangevuld, is bijgeschilderd en is het verguldsel gecompleteerd (afb. 17). Deze werkzaamheden zijn uitgevoerd door Helmer Hut. Orgelbouwer Mense Ruiter zorgde voor versteviging van de kas van het hoofdwerk en restaureerde en stabiliseerde de tractuur. Daarnaast zijn de windladen geïnspecteerd en hebben kleine herstelwerkzaamheden plaatsgevonden. Om verder verzakken van de galerij te kunnen corrigeren, zijn onder de pilaren instelbare vizels geplaatst. Op 6 november 2009 is het orgel weer in gebruik genomen.

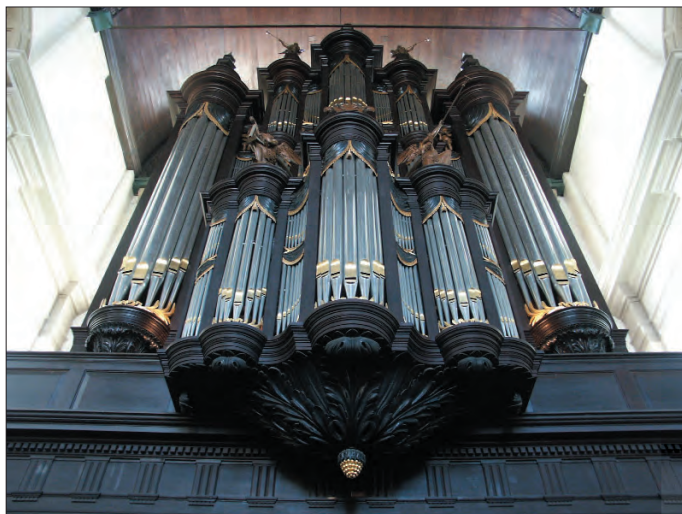
Afb. 17. Nieuwe Kerk, orgel na restauratie en conserverend kleurherstel. Foto: Stef Tuinstra.

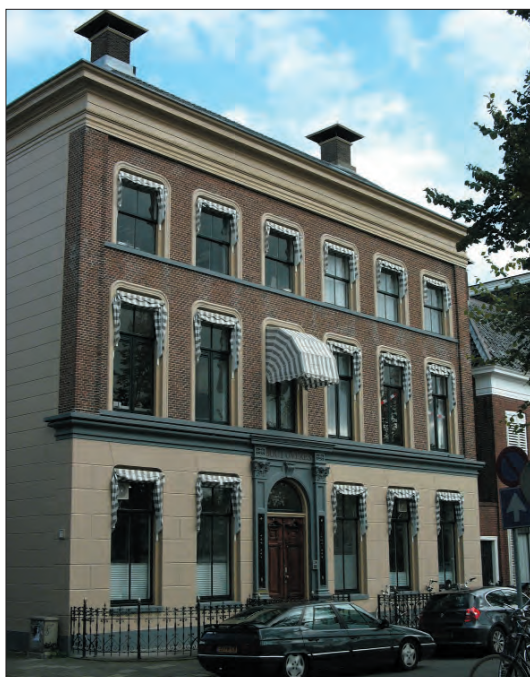
Afb. 19. Ossenmarkt 7 na kleurherstel.  
Foto: B. Raangs, collectie  
Dienst RO/EZ.

bracht. Nadat het Kantongerecht het pand in 2008 weer had verlaten, vonden opnieuw enkele interne wijzigingen plaats. Bij deze gelegenheid kreeg ook de voorgevel een herstelbeurt. Vanwege de markante plaats op de Ossenmarkt is door de gemeente bij de nieuwe eigenaar aangedrongen op kleurherstel van de gevel. Na een inventarisatie van de verflagen bleek dat de oudste kleurlagen waren gebaseerd op het imiteren van hardsteen en zandsteen. Met deze gegevens is de kleurige afwerking gereconstrueerd: het geblokte pleisterwerk en de omrandingen van de vensters in een zandsteenkleur; de plinten, cordonlijst en de ingangsomlijstingen in een hardsteengrijze kleur (afb. 19).

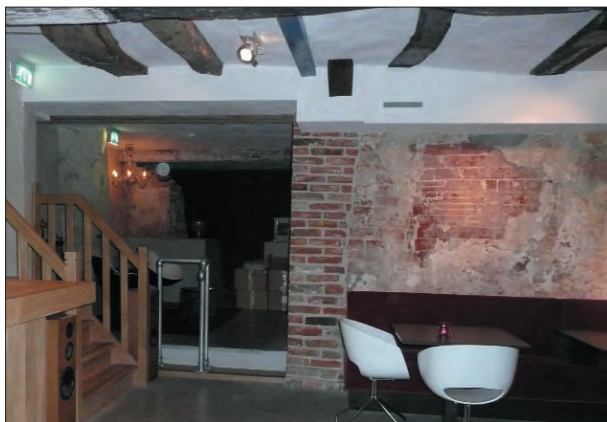
Afb. 21. Oude Boteringstraat 72, interieur kelder na verbouw. Foto: Taco Tel, collectie Dienst RO/EZ.

De meest recente ingreep betrof de ingebruikname van de middeleeuwse kelders van Oude Boteringstraat 72. Omdat de kelders onvoldoende hoogte hadden, is door ARTèS bureau voor architectuur en interieur, een vergunning-procedure gestart om de kelder ongeveer een halve meter diep uit te graven. Een voorwaarde bij de verleende vergunning was het uitvoeren van archeologisch onderzoek<sup>12</sup>. Tijdens de ontgraving bleek dat de fundering langs de Muurstraat een geringe aanlegdiepte had en deze rustte op een grondverbetering. Door verder te werken zou de enorme gevel constructief worden ondermijnd. Daarom was de gemeente genoodzaakt de werkzaamheden stil te leggen. Voor de oplossing van dit probleem zijn de verzwakte funderingen versterkt met behulp van betonconstructies. Later werd in de kelder illegaal nog een deel van het 14e-eeuwse metselwerk van het poortgebouw gesloopt (afb. 20), waardoor de gemeente opnieuw moest ingrijpen. Uiteindelijk is het vernielde metselwerk weer gedeeltelijk aangeheeld en heeft de kelder zijn nieuwe functie gekregen (afb. 21).

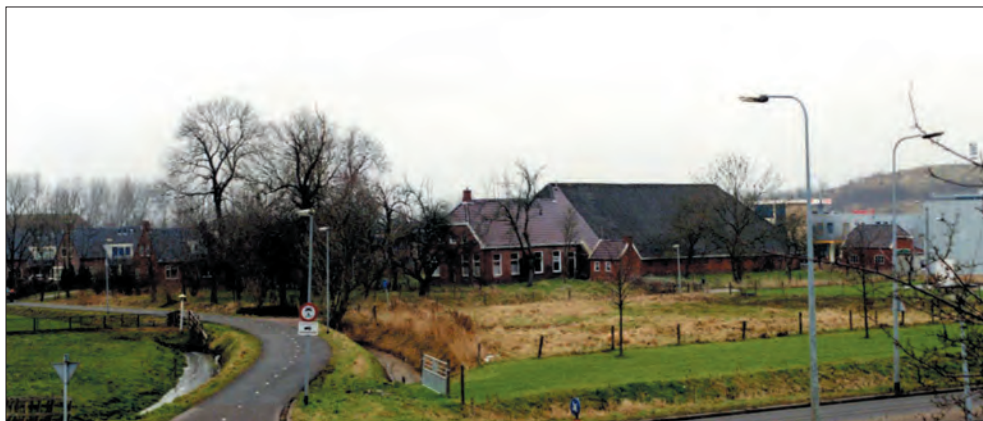
De kop-rompboerderij stond tot voor kort op een deels omgrachte boerenplaats met boomgaard in de nabijheid van een Hunzemeander, met de kop in een groenzone en met de romp op een bedrijventerrein (afb. 22). De uiterlijke verschijning van voorhuis en stookhut dateerde uit 1926, de schuur oogde ouder. De boerderij komt met een vergelijkbare contour al voor op de eerste kadaasterkaart van rond 1830. Op grond hiervan, de verhoogde ligging van het voorhuis en

Afb. 22. Pop Dijkemaweg 98 in 2005. Foto: Marcel Verkerk, collectie Dienst RO/EZ.

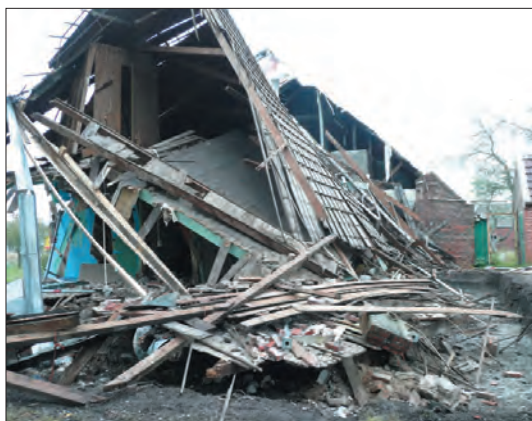
Afb. 23. Pop Dijkemaweg 98 na instorting in 2009. Op de voorgrond en rechts de illegale ontgraving van de fundering waarbij het voorhuis is ingestort.

verleend. Een dag later stortte het voorhuis van de boerderij geheel in na werkzaamheden met een mobiele kraan (afb. 23). Omdat er een sterk vermoeden bestaat dat sprake was van opzet, is door de gemeente aangifte bij de politie gedaan.

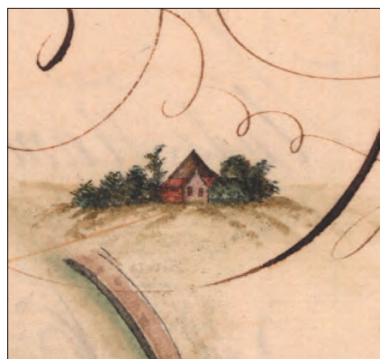
Afb. 24. Pop Dijkemaweg 98, de boerderij afgebeeld op een kaart van Henricus Teijsinga uit 1730, aangeduid als *Sijmen Thijs huis*. Detail van kaart 13 uit de Atlas der Provinciëlandren. Collectie RHC Groninger Archieven.

De inmiddels geheel gesloopte boerderij is in een aantal fasen tot stand gekomen. De boerderij wordt reeds afgebeeld op een kaart van Henricus Teijsinga uit 1730 en aangeduid als *Sijmen Thijs huis* (afb. 24). De boerderij heeft dan in hoofdopzet ook al de vorm die hij op de Kadastrale Minuut van omstreeks 1830 heeft, met een smal voorhuis asymmetrisch geplaatst voor een hoge zogenaamde Friese schuur. Nieuw in 1830 is de melkenkelder die naast het voorhuis onder een afdak ligt. Een van beide balken uit het oudste deel van het voorhuis kon dendrochronologisch worden gedateerd op 1627. Gezien de kwart ronde, typisch 18e-eeuwse profilering was de balk in situ vermoedelijk hergebruikt en moet de gesloopte boerderij in opzet uit het begin van de 18e eeuw dateren. De gebinten van de schuur waren 19e-eeuws en dateerden mogelijk al van vóór 1830.

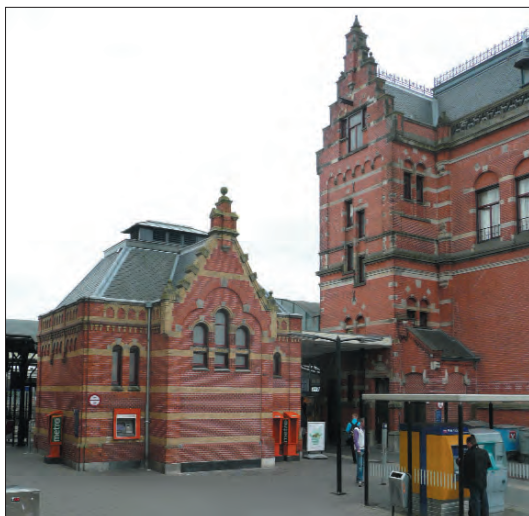
Afb. 26. Stationsplein 4, retirade-gebouwtje na  
herstel noordgevel.

In verband met de beoogde nieuwe functie als *fast food* kiosk werden vanaf 2006 door NS-Poort opnieuw plannen voor het gebouwtje ontwikkeld. Van deze omstandigheid is gebruik gemaakt om de eerder ontstane verminkingen deels weer ongedaan te maken. De deur en etalage uit 1968 zijn daarbij weer verwijderd en metselwerk is hersteld (afb. 26). Ten behoeve van de luchtafvoer is op het dak opnieuw een ventilatiekap aangebracht, geïnspireerd op het oorspronkelijke exemplaar.

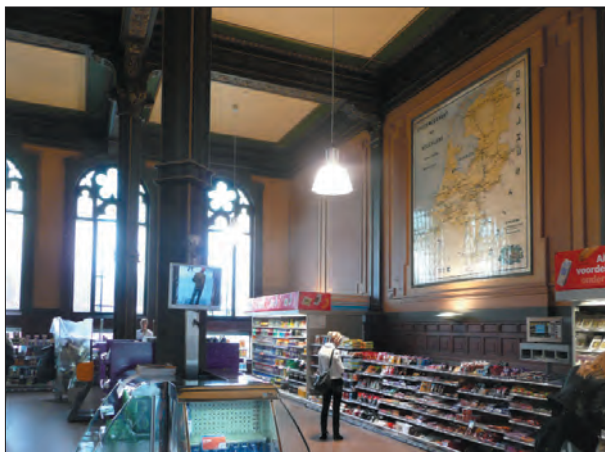
Afb. 27. Stationsplein 4, voormalige restauratieruimte 3e klasse waarin winkelruimte is on-dergebracht.

Ook de aan de oostzijde van het stationsgebouw gesitueerde voormalige restauratieruimte 3e klasse kreeg een nieuwe functie als kleine supermarkt voor reizigers. De in 1997 nieuw aangebrachte keuken moest daarvoor weer worden gesloopt. De monumentale ruimte zelf hoefde gelukkig niet veranderd te worden, met uitzondering van de afwerking van de vloer. Het nog resterende deel van de oorspronkelijke linoleumbedekking kon worden behouden door de nieuwe tegelvloer eroverheen te leggen. De nieuwe vloer is reversibel aangebracht, waardoor de linoleumvloer in de toekomst nog weer in het zicht kan worden gebracht. De schappen en koelvitрины staan geheel los van de monumentale wanden. (afb. 27).

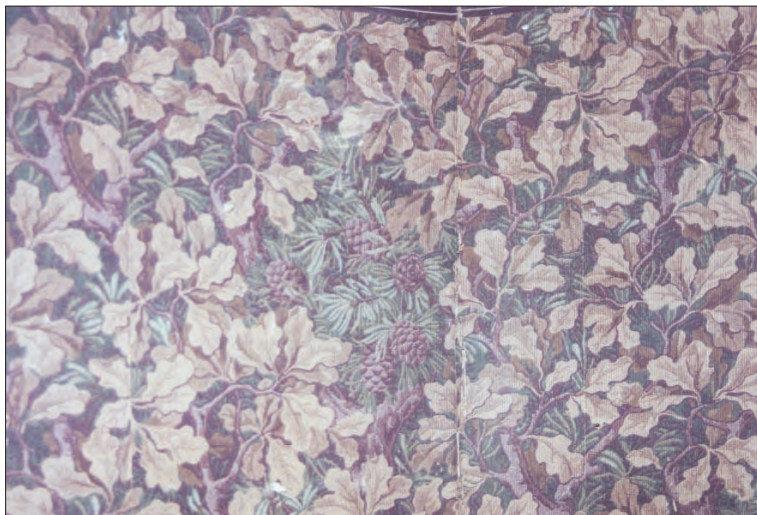
Afb. 30. Zuiderpark 26, behangfragment met naturalistische motieven met laat-19e-eeuwse stijlinvloeden van de Arts-en-crafts beweging in Engeland. Foto: Taco Tel, collectie Dienst RO/EZ.

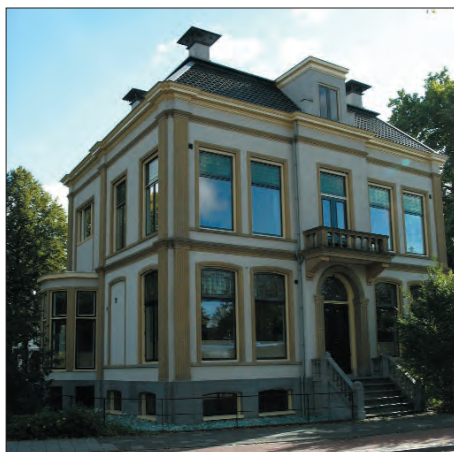
Afb. 32. Zuiderpark 26 na herstel.

Vanaf 1980 woonden er studenten in het pand. Door middel van de feuilleton *Mussengang* in de Groninger Universiteitskrant konden Groningers tussen 1984-1995 mee genieten van hun wel en wee (afb. 31)<sup>16</sup>. Na verkoop van het pand werden de studenten uitgekocht en kwam het langdurig leeg te staan. Bij een onderhoudsbeurt werd zonder vergunning een deel van het pleisterwerk verwijderd. De oorspronkelijke pleisterafwerking was gemaakt met grijs, grauwwit en geel gekleurd zand. Dit kon niet meer worden hersteld, waardoor noodgedwongen moest worden besloten het stucwerk na aanheling over te schilderen (afb. 32).

Enkele jaren geleden is het leegstaande pand uiteindelijk gekocht door een particulier die het graag weer in ere wilde herstellen. Bij het opstellen van het restauratieplan door architect J. Moerlein bleek dat veel interieurdetails van de afwerking uit 1906, zoals betimmeringen, afwerkingen in marmer, Jugendstiltegels en glas-in-lood ramen nog aanwezig waren. Hoewel zwaar beschadigd, boden ze voldoende aanknopingspunten voor herstel en aanheling. De neoklassieke inrichting van suite en salon waren illegaal helaas geheel verwijderd. Deze is nu eigentijds vormgegeven.
