# ***Restauraties die in 1995 gereed zijn gekomen***

*Berend Raangs/ Joris van Haaften*

## **Inleiding**

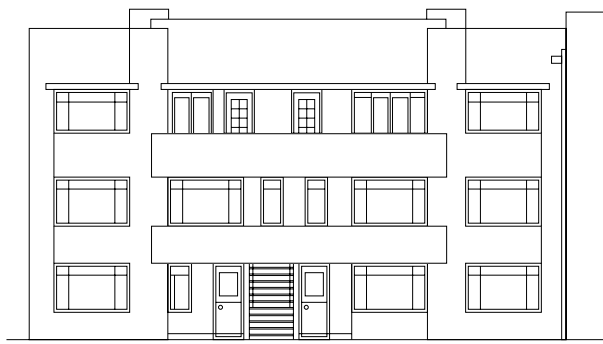
Afb. 6. Lage der A 9/10, ontwerp voorgevel door H.J. Bulder, 1933. Bouwdossier, gemeente Groningen.

Lage der A 9/10 betreft een sober maar gaaf klein woningcomplex van 6 eenheden uit 1933 naar ontwerp van de Groninger architect H.B. Bulder, in de stijl van de Nieuwe Zakelijkheid (afb. 6). Aanleiding voor de restauratie was het voornemen van één der bewoners om de oorspronkelijk stalen ramen en kozijnen, die in het gehele complex nog aanwezig waren, te vervangen door kunststof. Het complex had toen nog niet de status van monument. In samenwerking met de afdeling Particulier Woningbeheer van de gemeente is toen in allerijl de 'slappende' Vereniging Van Eigenaren tot leven gewekt en een voorstel gedaan voor integrale restauratie/renovatie van het complex. Nadat de verschillende eigenaren het met elkaar eens waren geworden is één en ander gerealiseerd met behoud van oorspronkelijke onderdelen en kleurreconstructie. De stalen ramen konden ter plaatse worden behandeld. Het project vormde een proefproject voor in de toekomst uit te voeren restauraties van woningbouwcomplexen met veel meer verschillende eigenaren, zoals het zogenaamde Pythagoras-complex aan de Louise de Henriëttestraat/Stadhouderslaan.
