## Oude liefde roest niet? Herstel van de Trompbrug in Groningen

De Trompbrug ligt weer als nieuw over het Verbindingskanaal. Deze tui-draaibrug voor voetgangers en fietsers vermoedelijk in 1879 gebouwd, heeft in 1996 een ingrijpend herstel ondergaan.

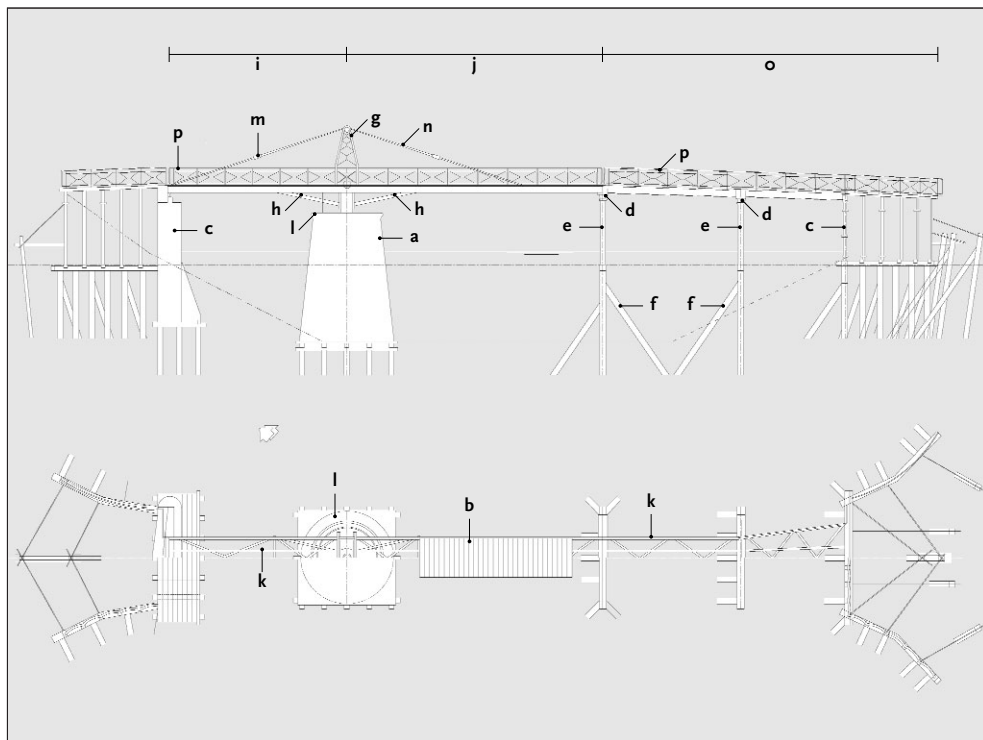
Afb. 2. Tekening van de Trompbrug zoals deze uiteindelijk is uitgevoerd. Bouwdossier, gemeente Groningen.

- a bakstenen pijler
- b brugdek
- c gemetseld landhoofd
- d gietijzeren opzetter
- e houten pijler
- f houten schoorconstructie/  
paalfundering
- g ijzeren stijlen
- h ijzeren schoren
- i korte arm
- j lange arm
- k ligger
- l natuurstenen dekplaat
- m spanner
- n tui
- o vaste bruggedeelte
- p welijzeren leuningen
