# *Jaaroverzicht restauraties in 1998*

*Berend Raangs en Joris van Haften*

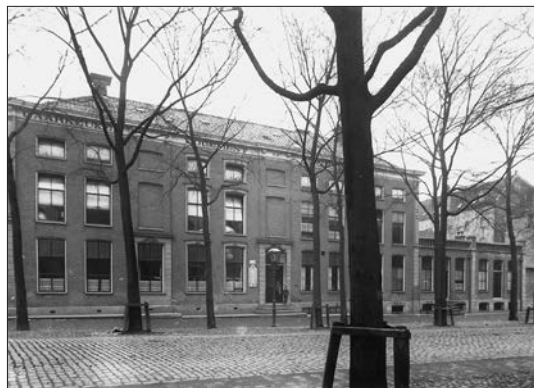
Oorspronkelijk was het gebouw met twee risalieten symmetrisch van opzet, waarbij de blindvensters in deze vooruitspringende delen een merkwaardig element vormden. Op de foto uit 1931 is te zien dat het gebouw reeds met een travee in westelijke richting op volle hoogte is vergroot en dat van nog twee traveeën alleen de eerste bouwlaag was verrezen (afb. 3). Deze en de verdere groei van het

Afb. 3. Gedempte Zuiderdiep 8, voorgevel in 1931.  
Foto: collectie Groninger Archieven.

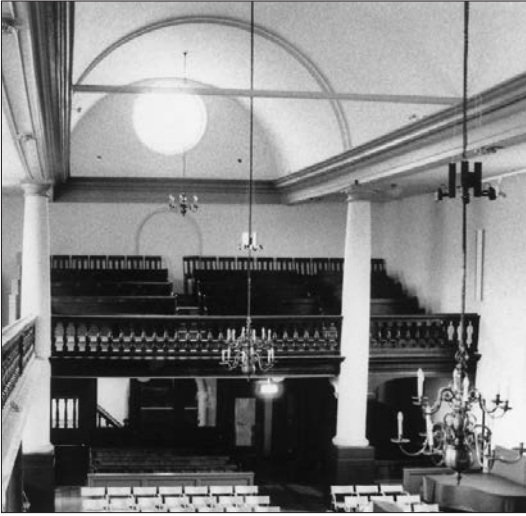
Afb. 6. Lutherse Kerk, interieur na restauratie.

Na een eerste restauratiefase, voornamelijk bestaande uit cascoherstel<sup>1</sup>, was nu de afwerking aan de beurt. Een belangrijk uitgangspunt bij de tweede fase van de restauratie van de kerk was het bewaren van de sfeer uit het einde van de 19e eeuw. Bij het interieur is daarom uitgegaan van het donkere kleurenpalet van galerijen en orgel (afb. 6). Daar waar nieuwe onderdelen zijn ingebracht, zoals bijvoorbeeld lambrizeringen, is gekozen voor een donker ombergroene kleur, die in overeenstemming komt met de nog aanwezige oorspronkelijke kleuren. De in slechte staat verkerende banken zijn voor een deel vervangen door in stijl passende eikenhouten banken uit de Der Aa kerk, die daar ongeveer tien jaar geleden zijn verwijderd.

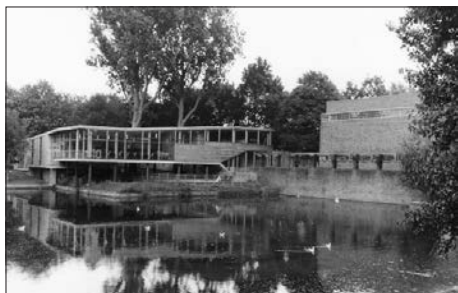
Afb. 13. Oliemuldersweg 47, nieuwbouw bij de bestaande Van Houtenschool. Foto: Jaap Buist.

Om het monumentale schoolgebouw in zijn al even monumentale setting zo min mogelijk aan te tasten is de nieuwbouw geheel losgeplaatst. Ze bestaat uit een vrij van de grond zwevend glazen volume dat drie bestaande bomen omsluit. Het losse 'glazen' gebouw op de hoek van de vijver, met een duidelijk kleiner volume dan dat van het monument, is stedenbouwkundig zorgvuldig ingepast. Hierdoor vormt ze geen concurrent van het gebouw, maar een lichtvoetige functionele eigentijdse toevoeging (afb. 13).

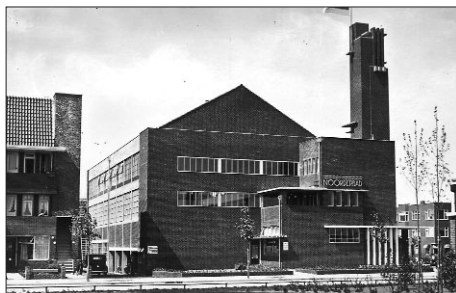
Afb. 14. Noorderbad zuidzijde, kort na de oplevering in 1933. Foto: DAAD-architecten, Borger.

Het gebouw, het Noorderbad, is vrijstaand gesitueerd op de hoek van de Oosterhamrikkade en de Diephuisstraat, gebouwd in 1933 als overdekt openbaar zwembad naar ontwerp van de Groninger architect J.A. Boer in een kubistische bouwstijl (afb. 14). Het gebouw ligt op de plaats waar H.P. Berlage in zijn uitbreidingsplannen voor de Gemeente Groningen een opvallend ontworpen openbaar (kerk)gebouw gepland had.

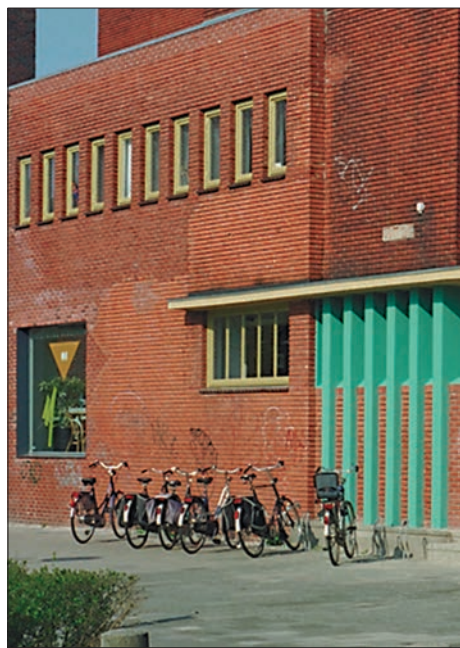
Afb. 15. Noorderbad zuidzijde, na recente verbouw.  
Foto: DAAD-architecten, Borger.

Het exterieur van het gebouw kon daarbij vrijwel intact blijven. Verminkingen zoals de later toegevoegde fietsenwinkel zijn ongedaan gemaakt. Om zowel financiële als programmatische redenen is afgezien van reconstructie van het gebouw aan de zijde van de Oosterhamrikkade. Daarvoor in de plaats is binnen het vergrote volume door middel van een groot raam op eigentijdse wijze de achterliggende functiewijziging vormgegeven. Hiermee is aansluiting gezocht bij de kubistische compositie die architect Boer bij het ontwerp voor ogen stond. Tevens is de ingangpartij met de betonnen luifel gerestaureerd (afb. 15). Lang is daarbij gestudeerd op de noodzakelijk toe te voegen hellingbaan. Onderzoek naar de oorspronkelijke kleur van de ramen van het gebouw leverde niets op, omdat deze in de jaren '60 al eens allemaal zijn vernieuwd. De nu aangebrachte gele kleur is 'in de geest van' en zal niet ver van het oorspronkelijke beeld liggen.

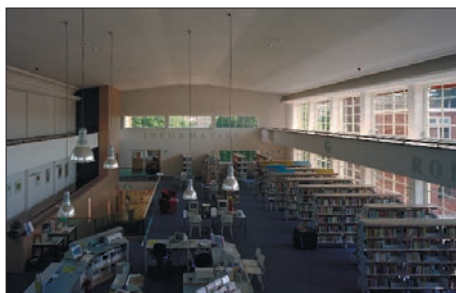
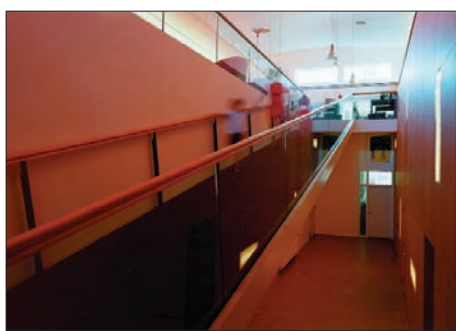
Afb. 16. (boven en onder) Noorderbad, interieur.  
Foto: DAAD-architecten, Borger.

Het interieur moest door de beëindiging van de zwembadfunctie en het onderbrengen van de genoemde nieuwe functies een drastische wijziging ondergaan. Toch is daarbij gestreefd de ruimtelijke beleving van het interieur zo veel mogelijk de oude te laten blijven, waardoor een 'nieuwe wereld' in een bestaand casco is ontstaan (afb. 16). Zo bevindt de bibliotheek zich in de zwembadhal, waarbij we nu als het ware op het water lopen. De toegang tot de bibliotheek verloopt via een hellingbaan op de plaats van het voormalige bad. Deze plaats is in de vloer gemarkeerd als herinnering aan het gesloopte bassin. In combinatie met een geïntroduceerde vide heeft de van oorsprong bedompte hal licht en ruimtelijkheid gekregen. Ter plaatse van het oorspronkelijke bassin, onder de bibliotheek dus, zijn drie ruimtes gecreëerd voor cultuurfuncties met groepen. Eén hiervan is goed geïsoleerd tegen geluidsoverlast en kan dientengevolge worden gebruikt als podium voor onder andere muzikoptredens. De derde functie, die ten behoeve van startende bedrijven, is primair ondergebracht in de bestaande kantoorachtige ruimtes en de voormalige kleedkamers.
