# Jaaroverzicht restauraties 1999

Berend Raangs en Joris van Haften

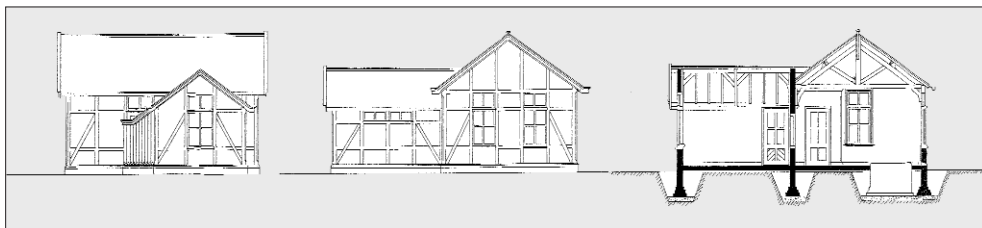
Afb. 7. Grote Rozenstraat 31, bouwtekening. Tekening: bouwdoos Gemeente Groningen.

Ten westen daarvan, achter de oorspronkelijke bebouwing langs de Grote Rozenstraat, staat een klein schilderachtig bijgebouw, daterend uit 1898 (afb. 7). Dit 'Machine & Accumulatorengebouw' is opgebouwd uit een eenvoudige houten vakwerkconstructie met een vulling van halfsteens metselwerk. Het bijgebouw verkeert constructief in redelijk goede staat. De restauratie betrof met name kleurherstel (afb. 8).
