# Jaarverslag restauraties in 2004

Berend Raangs en Joris van Haften

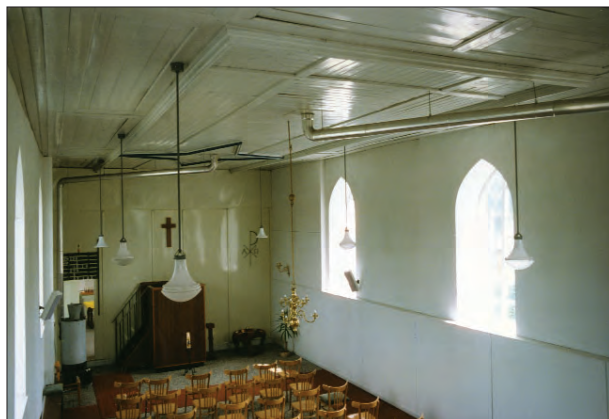
De kerk van Engelbert was sinds de oplevering van de restauratie van de kerk te Noorddijk in 1997 de laatste nog geheel ongerestaureerde kerk van middeleeuwse origine binnen de gemeentegrenzen. Het gepleisterde zaalkerkje met dakruiter en driezijdig gesloten koor verkeerde voor de restauratie in een deplorable staat. Windveren van asbest, gewassen grindtegels als kerkvloer, een lambrisering van spaanplaat en een preekstoel van multiplex met opgedrukt houtnerfmotief, als toevoegingen uit de jaren zeventig van de vorige eeuw, roepen de vraag op of toen eigenlijk niet al afscheid van dit monument genomen was (afb. 2)<sup>6</sup>.

Afb. 2. Kerk te Engelbert, interieur vóór de restauratie. Foto: collectie Dienst RO/EZ.

In 2000 is de kerk overgedragen aan de Stichting Oude Groninger Kerken, waardoor een restauratie van wat nog restte alsnog ter hand genomen kon worden. Het uitgangspunt hierbij was een conserverende aanpak, waarbij alleen de eerder genoemde recente verminkingen ongedaan zouden worden gemaakt. Bij het verwijderen hiervan bleek de constructieve staat van het gebouw echter veel slechter dan van tevoren was ingeschat. Niet alleen het metselwerk verkeerde door vocht- en vorstschade, verzakkingen en veel herstellingen met hergebruikt materiaal in slechte staat, ook de orgelgalerij bezat onvoldoende draagkracht en de balklaag boven de kerkzaal voldeed niet meer aan de constructieve eisen.

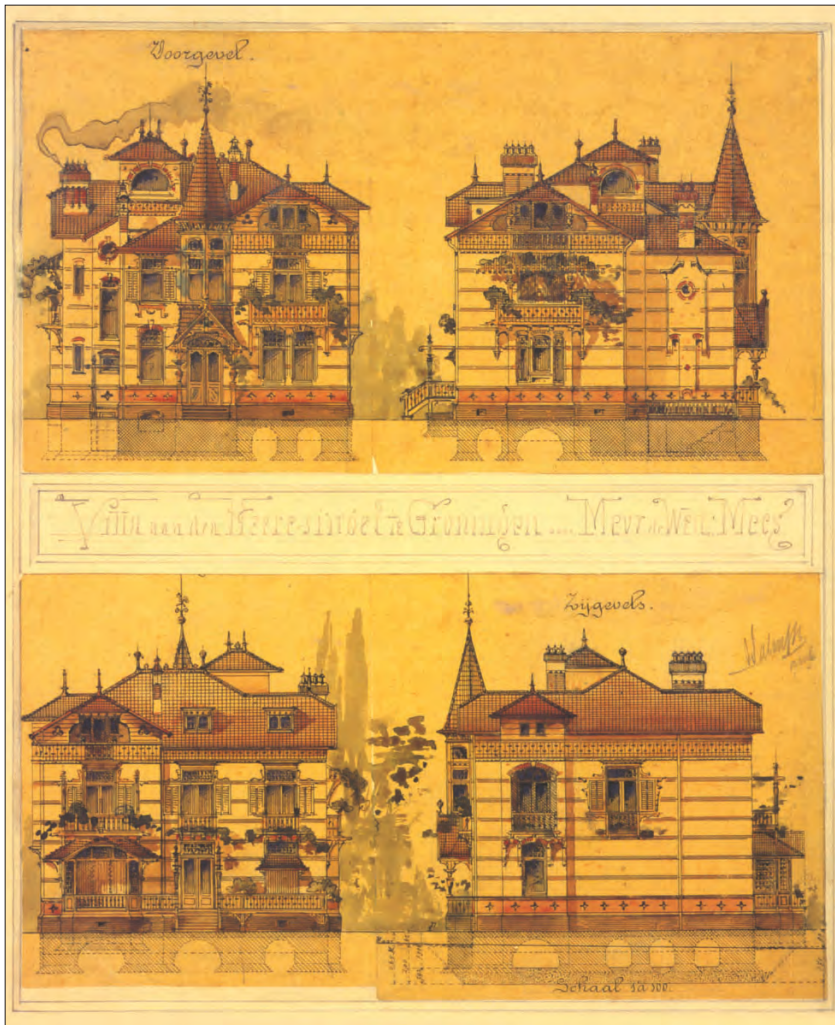
In 2004 werd verzocht om integrale vernieuwing van de dakbedekking en goten, omdat een en ander van slechte kwaliteit zou zijn. Uit nader onderzoek bleek dat de oorspronkelijke dakbedekking nog vrijwel geheel aanwezig was. Het betreft een geglazuurde muldenpan die niet meer nieuw in de handel verkrijgbaar is. Ook bleek de kwaliteit hiervan – afgezien van een aantal kapotte pannen – veel minder slecht dan werd verondersteld. Door het gedeeltelijk herleggen van de

Afb. 14. Heresingel 13, ontwerp tekening van A. Salm. Uit: Kuyt e.a. 1997, 118.

pannen en het aanvullen met pannen van de sloop bleek het mogelijk om de zichtbare dakvlakken geheel met oorspronkelijke materiaal te dekken.

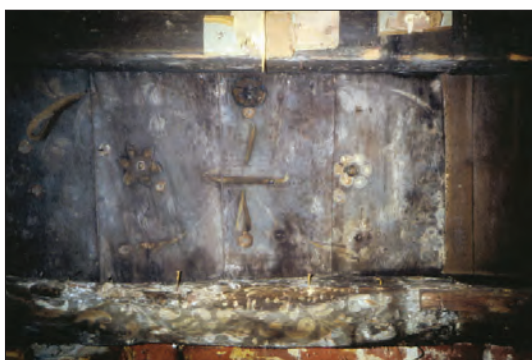
zijn toen samengevoegd en door de firma in gebruik genomen als magazijn-ruimten en kantoren. Er is klaarblijkelijk weinig aan onderhoud gedaan, want toen de firma Maas in de jaren negentig van de vorige eeuw het pand verliet, verkeerde het in zeer slechte staat en was in een gedeelte van het pand als gevolg van langdurige lekkage zwam ontstaan. Nadat het als object van speculatie vervolgens in korte tijd meerdere keren van eigenaar was verwisseld, kwam het uiteindelijk in handen van een particulier die een restauratieplan liet opstellen. Dit plan ging uit van restauratie van het monumentale laat-middeleeuwse voor- en achterhuis en sloop van het rond 1865 toegevoegde tweede achterhuis. Omdat het pand opnieuw van eigenaar wisselde, is dit plan niet uitgevoerd. De door de nieuwe eigenaren voorgestane aanpak voorzag tevens in de handhaving en restauratie van het tweede achterhuis. De omvangrijke restauratie is in 2000 van start gegaan en in fasen gerealiseerd. De uitgevoerde werkzaamheden waren zeer consoliderend van aard met behoud van zoveel mogelijk bouwhistorisch materiaal<sup>20</sup>. Veel bouwsporen zijn in het zicht gebleven (afb. 20). Op bescheiden wijze zijn alleen enkele woontechnische verbeteringen aangebracht.

Afb. 20. Pelsterstraat 19, vroeg-17e-eeuwse beschildering op het plafond van de verdieping van het eerste achterhuis.  
Foto: Jan van der Hoeve, collectie M&M.

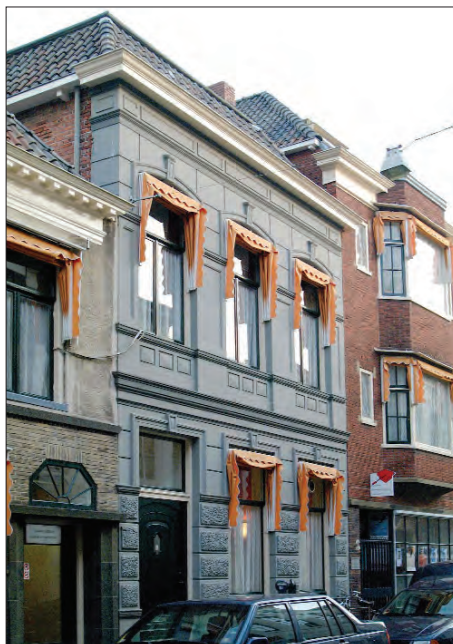
Door veelvuldig overschilderen is de oorspronkelijke afwerking van de stuc laag verloren gegaan. Wel zijn onder de latere verflagen grijs tinten gevonden, die erop duiden dat de pleisterornamentiek oorspronkelijk als een hardsteenimitatie was afgewerkt. Om de gevel dit karakter enigszins terug te geven is bij de onder-

Afb. 26. Turftorenstraat 19, na kleurherstel.  
Foto: Jaap Buist.

houdsschilderbeurt de witte afwerklaag vervangen door een hardsteengrijze kleur. Enkele ornamenten zijn hierbij geaccentueerd (afb. 26).
