# Jaarverslag restauraties in 2005

Berend Raangs en Joris van Haften

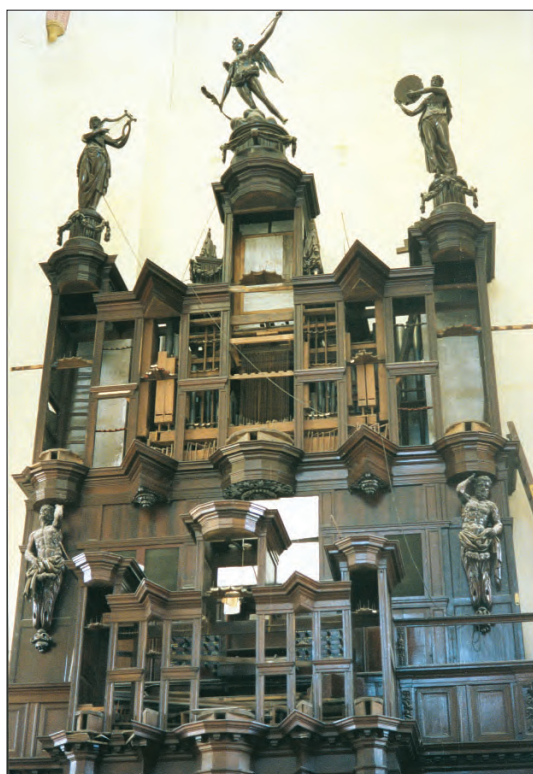
Afb. 2. Der Aa-kerk, Hoofdorgel, de leeggeruimde orgelkas in 1988. Foto: Taco Tel.

De discussie over de restauratie van het Hoofdorgel in de Der Aa-kerk heeft sinds het begin van de jaren negentig van de vorige eeuw vele tongen losgemaakt (afb. 2). Het is opmerkelijk dat juist dit orgel, dat zozeer de sporen van een ont-

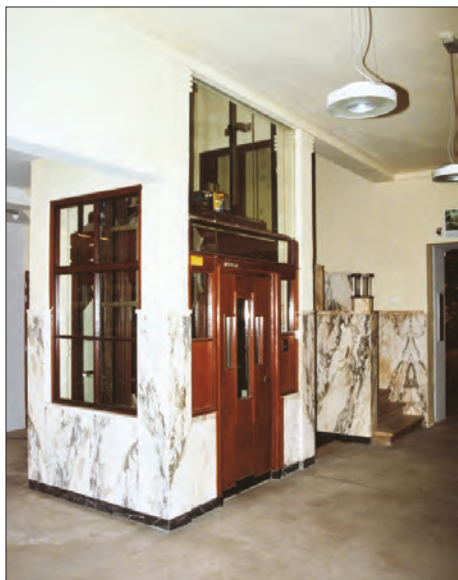
In het gebouw bevindt zich de al eerder genoemde goed bewaard gebleven liftinstallatie uit 1935 (afb. 5). Van het trappenhuis dat daaromheen is gebouwd, zijn de treden gemaakt van travertijn en de wanden bekleed met marmer *à livre ouvert*. Onderaan de trap bevindt zich een achzijdige verchroomde metalen lantaarn. Het trappenhuis ontvangt daglicht door glas-in-loodvensters. Om te kunnen voldoen aan de eisen van het Liftwezen zou de liftinstallatie aanvankelijk in zijn geheel moeten worden opgeruimd. Na de nodige discussie is toch een oplossing gevonden, waarbij de oorspronkelijke liftinstallatie in werkende toestand in stand is gehouden. Alleen de gehele elektrische installatie moest om veiligheidstechnische redenen worden vervangen. Daarnaast zijn bij de restauratie onder meer de glazen wanden waardoor men vanuit het trappenhuis zicht heeft op de lift en omgekeerd weer hersteld, waardoor de beoogde transparantie in het ontwerp is teruggekeerd. In de op zolder gesitueerde liftkamer bevindt zich nog de buiten gebruik

Afb. 5. Akerkhof 12, lift met trapopgang na restauratie. Foto: Taco Tel.

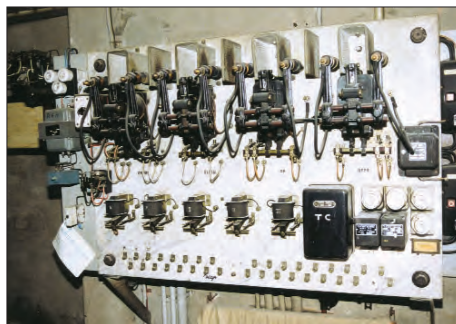
Afb. 6. Akerkhof 12, oorspronkelijke elektrische installatie in liftkamer. Foto: Taco Tel.

gestelde authentieke marmeren plaat met de schakelaars van de elektrische installatie (afb. 6). Zo is er ook nog een tekening van deze elektrische installatie, die om verkleuring door zonlicht te voorkomen achter een gordijntje is gehangen.

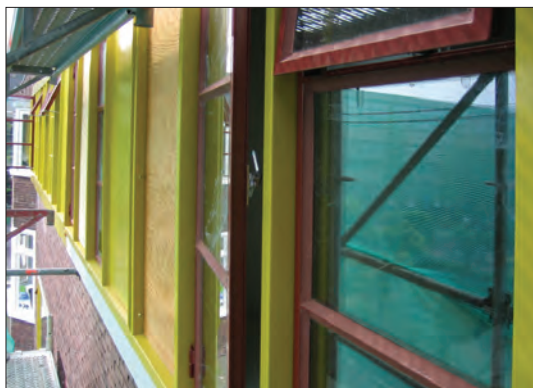
Afb. 9. Bernoulliplein zuidzijde tijdens de restauratie.

Eenmaal aan snee, bleek óók het merendeel van de woningen aan de zuidkant van het plein in veel slechtere bouwkundige staat te verkeren dan kon worden vermoed. In het bijzonder het hoekpand met de winkel, Bernoulliplein 18, was er zeer slecht aan toe. De vraag was eigenlijk niet meer of het zou instorten, maar slechts wanneer. Bij het controleren van de in het metselwerk opgenomen stalen liggers, bleken deze niet in staat het gewicht van de zich daarboven bevindende gevel en etages te dragen omdat de krachten onvoldoende konden worden afgevoerd. Bovendien waren de stalen balken zelf dusdanig aangetast door roest, dat hun oorspronkelijke draagvermogen sterk was gereduceerd. Om de liggers toch hun functie te kunnen laten blijven verrichten, is een hulpconstructie aangebracht en zijn ze zorgvuldig geconserveerd (afb. 10). Hiervoor moesten grote delen van het metselwerk worden verwijderd en opnieuw aangebracht. Met grote zorg zijn hiervoor stenen geselecteerd en is het voegwerk op kleur gebracht, om te voorkomen dat het metselwerk in de gevel een lappendeken zou worden. Een vergelijkbaar probleem met een ernstig verzwakte stalen balk had zich al eerder in de achtergevel van nummer 7 gemanifesteerd.

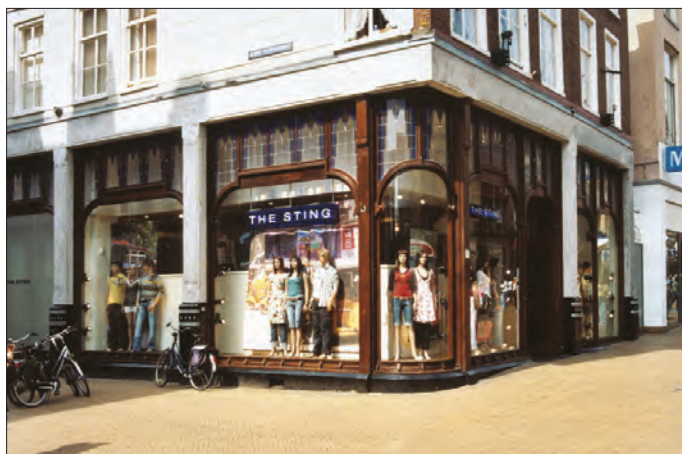
Afb. 15. Herestraat 69/71, winkelpui na herstel. Foto: Taco Tel.

Inmiddels zijn beide winkels samengevoegd. Een nieuw te maken ingang vormde dientengevolge de aanleiding voor verbouw- en onderhoudswerkzaamheden aan de pui. Uit onderzoek bleek dat de originele delen van de pui zijn gemaakt van teakhout. Bij de eerder genoemde aanvullingen, wijzigingen en herstellingen is dikwijls gebruik gemaakt van andere houtsoorten.

De nieuwe ingangspui alsmede de nu uitgevoerde herstelwerkzaamheden aan beschadigde of verdwenen onderdelen zijn opnieuw uitgevoerd in teakhout. Daarbij is in het bijzonder aandacht besteed aan de dichtgezette ventilatieopeningen in de onderregels. Het teakhout is schoongemaakt en voorzien van een blanke grondlaag. Daaroverheen is jachtlak aangebracht waaraan enig kleurpigment van paarse dodekop is toegevoegd.

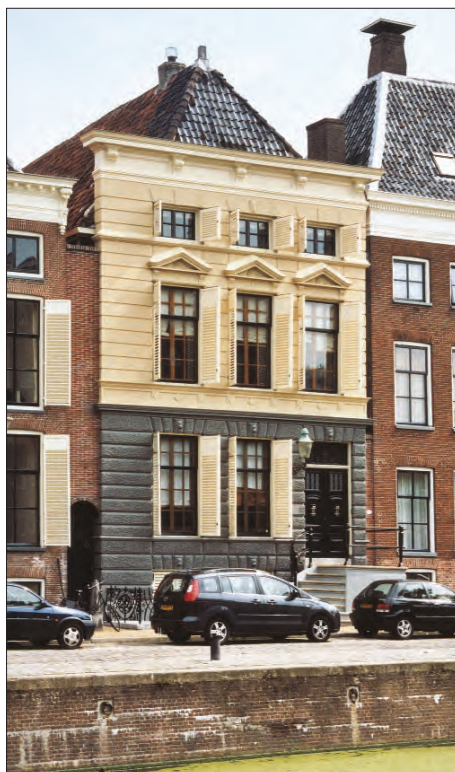
Afb. 19. Hoge der A 17, voorgevel na kleurherstel.  
Foto: Taco Tel.

werden op de onderste helft van de gevel oudere afwerkingslagen in grijs aangetroffen, waaruit kan worden opgemaakt dat de robuust vormgegeven onderbouw hardsteen moet suggereren en architectonisch als een soort sokkel is bedoeld voor het zich daarboven bevindende muurwerk. Net om de hoek in de 'drup' met het buurpand is de oorspronkelijke afwerking van het bovenste deel van de voorgevel goed te zien achter het gaas waarmee de ruimte tussen beide panden is dichtgezet, omdat de schilder daar niet bij kon. Hier is nog steeds zichtbaar dat het stucwerk oorspronkelijk met een zandkleurige mortel is afgewerkt om zandsteen te suggereren. Die bewerking is, eenmaal overgeschilderd, niet meer terug te halen. De uniforme witte verflaag die tot voor de restauratie de gehele gevel tot en met de gootlijst bedekte, ontkent het beeld dat de architect heeft willen oproepen en heeft in relatie tot de gevel dan ook geen cultuurhistorische waarde. Omdat de gevel toch geschilderd moest worden, is besloten om met behulp van kleur, de laat-19e-eeuwse architectonische karakteristiek te benaderen (afb. 19).

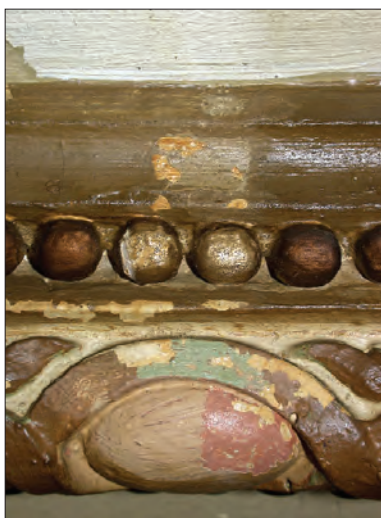
Afb. 20. Hoge der A 17, voorkamer, resultaat kleuronderzoek op perklijst stucplafond.  
Foto: Office for Architectural Paint Research & Conservation, Amsterdam.

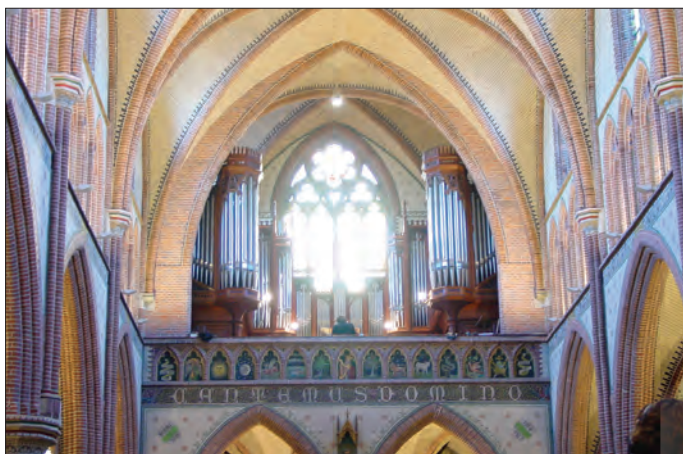
Afb. 25. Radesingel 2, orgel Sint-Jozefkerk met hersteld front. Foto: Ton van Eck, Groningen.

Tot slot zijn de fraaie neogotische kasten van het orgel gerestaureerd en is het ontbrekende schijnfront tussen de beide kasten overeenkomstig de oorspronkelijke tekeningen weer teruggebracht. Het hang- en sluitwerk zijn gerepareerd en houtworm is bestreden. Op 11 september 2005 was het orgel weer speelbaar. De oplevering vond plaats op 18 november van dat jaar.

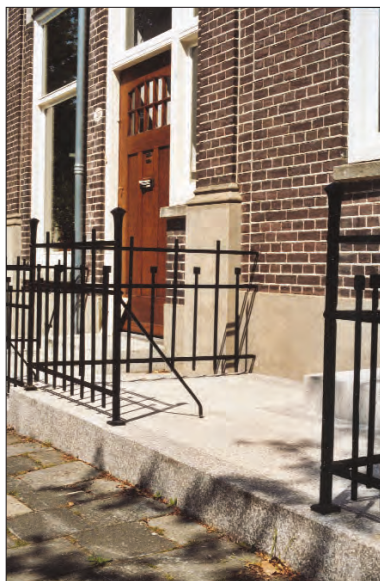
Het wooncomplex Sterrebosstraat 18 t/m 24 heeft tegen de voorgevel een granito privé-stoep. Deze wordt door een ijzeren hek gescheiden van het openbaar trottoir (afb. 29). De stoepen zijn voorzien van granito in de kleuren rood en grijs, die in de loop der tijd door weersinvloeden overigens sterk zijn verbleekt. Doorgaans besteden eigenaren vrij weinig aandacht aan het onderhoud van dergelijke karakteristieke onderdelen. En als er dan op een gegeven moment toch wat moet gebeuren, schrikken eigenaren van de hoge herstelkosten, waardoor menig hekwerk wordt vervangen door een prul van een of andere bouwmarkt en het originele hek op de schroothoop belandt. In dit geval hebben de eigenaren echter het initiatief genomen om de hekwerken collectief te laten herstellen. Met dat plan hebben ze zich tot de Gemeente gewend, waarna met behulp van een ‘beter verbeteren’-subsidie het gehele hekwerk vervolgens is gerestaureerd (afb. 30). Zo kon met vereende krachten het oorspronkelijke hek voor het hele complex behouden worden.

Afb. 30. Sterrebosstraat 18 t/m 24, privé-stoep met hek na restauratie. Foto: Berend Raangs.
