# Jaarverslag restauraties in 2006

Berend Raangs en Joris van Haaften

## Inleiding

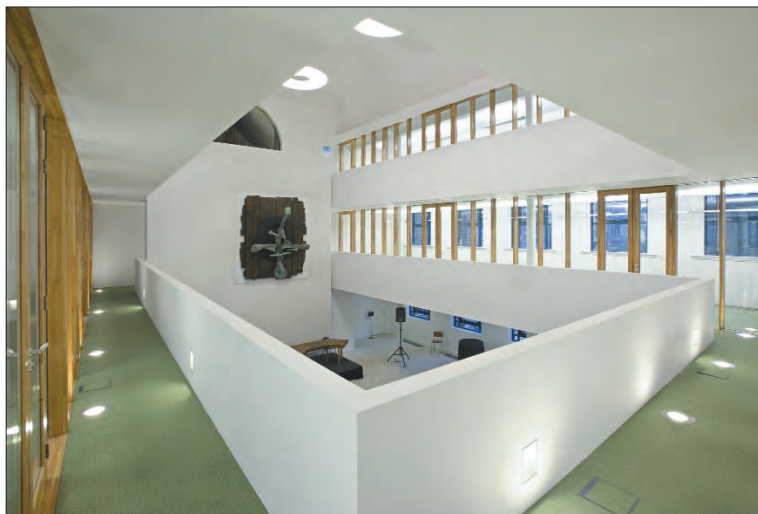
Afb. 7. Coehoorsingel 14, Remonstrantse kerk, interieur in 2006. Foto: Stichting Oude Groninger Kerken.

Bij de verbouwing in 2005 is in de kerkzaal alles van zijn plek gegaan en een compleet nieuwe (draag)structuur voor de inbouw van de kantoorfunctie aange-

bracht (afb. 7). Enkele gietijzeren kolommen uit de bouwtijd, die bij de ontmanteling toch nog tevoorschijn kwamen hebben in de bibliotheek een nieuwe plaats gekregen. De oorspronkelijke gietijzeren ramen in de voorgevel konden worden gehandhaafd en zijn gerestaureerd. De ramen in de zijgevels, die uit 1928 dateerden, zijn vanwege de kantoorfunctie allemaal vervangen door aluminium exemplaren. Het trappenhuis met lift en sanitaire voorzieningen is door de Japanse architecte Moriko Kira in een moderne vorm naast de kerk neer gezet. In het gebouw herinnert alleen het gebogen stucplafond met zijn gietijzeren rozetten nog aan de bouwtijd.

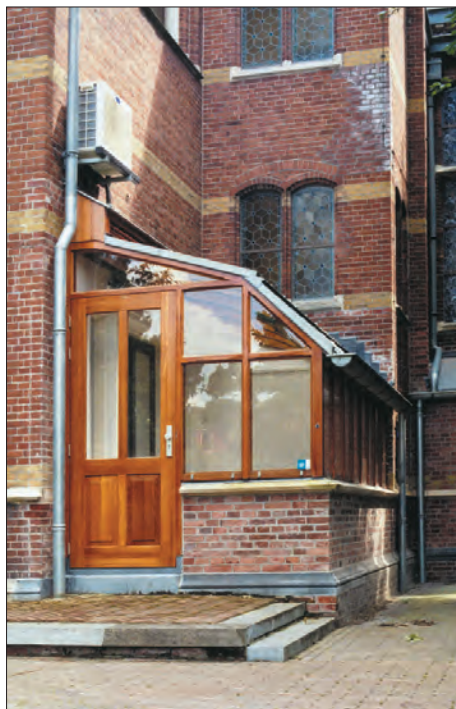
Afb. 9. Grote Rozenstraat 31, voormalig Botanisch Laboratorium, gereconstrueerd entreeportaal tuinzijde. Foto: Berend Raangs, collectie Dienst RO/EZ.

Omdat aan de achtergevel van het gebouw een latere aanbouw werd gesloopt, kwamen allerlei bouwkundig details tevoorschijn die bij een oorspronkelijk entreeportaal hadden gehoord. Het bleek mogelijk dit portaal te reconstrueren en daarbij de littekens van de latere verbouwing weg te werken (afb. 9). Het portaal bestaat uit een gemetseld basement, afgedekt door een hardstenen lijst, met daarop een serreachtige opbouw van teakhout en glas. Op het dak bevindt zich over de volle lengte een opbouw met schoepen ten behoeve van de ventilatie. Voor de detaillering van de aanbouw is gekeken naar de overkapping van het trappenhuis aan de noordwestzijde van het gebouw.

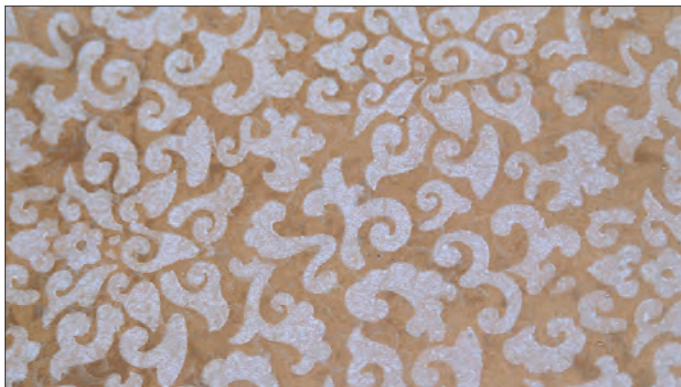
Afb. 19. Oude Boteringestraat 19, detail van oud behang. Foto: Taco Tel, collectie Dienst RO/EZ.

Architectenbureau De Zwarte Hond heeft in het interieur niet terug willen gaan naar de oorspronkelijke vrij donkere kleurige afwerking. In plaats daarvan is een nieuwe binnenafwerking ontworpen, die qua karakter aansluit bij het historische interieur. Bijzonder is met name de toepassing van nieuw behang, dat met behulp van de computer is afgeleid van het aangetroffen oorspronkelijke behang (afb.19).

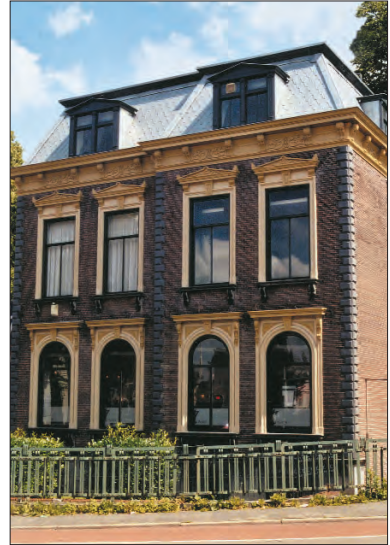
Afb. 21. Parklaan 1, na aanbrengen van de nieuwe losagnes. Foto: Berend Raangs, collectie Dienst RO/EZ.

In 2006 bleek de dakbedekking, bestaande uit zinken losanges die mogelijk nog uit de bouwtijd dateerden, aan vervanging toe (afb. 20). Een groot voordeel ten opzichte van een traditioneel zinken dak was, dat er niet gesoldeerd hoefde te worden. Rond 1840 werden losagnes in Engeland reeds toegepast en korte tijd later ook in België. Als een van de oudste voorbeelden in Nederland geldt het in 1867 gebouwde Amstel Hotel in Amsterdam, waar ze tot op de dag van vandaag nog opzitten. Rond 1880 was de fabriek van F.W. Braat in Delft de belangrijkste producent van zinkwerken in Nederland<sup>13</sup>. Braat gaf in 1882 een catalogus uit met honderden door hem te leveren producten. Hoewel zink een metaal is dat over het algemeen niet met een erg lange levensduur wordt geassocieerd, is gebleken dat het op sommige plaatsen tachtig tot honderd jaar mee is gegaan. Om de levensduur te verlengen werd het materiaal vaak geschilderd om het corrosieproces te remmen. Ook de zinken losagnes op Parklaan 1 waren geschilderd.

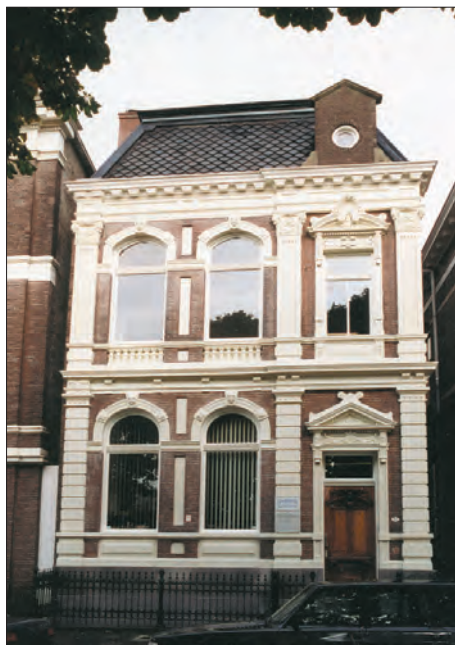
Afb. 27. Ubbo Emmiusstraat 23, voorgevel  
vóór het schoonmaken van de  
bleaus. Foto: collectie Dienst RO/EZ.

(afb. 27). Een (on)opvallend element daarin vormen de verticale streepvormig, witgeschilde velden tussen de ramen, zowel op de beneden- als de bovenverdieping. Het feit dat de velden verdiept liggen ten opzichte van het metselwerk, maakt dat het hier om een andere versiering moet gaan dan al het opvallende imitatie natuursteen. Dat ze zoals alle ornamentiek op de gevel wit geschilderd waren, doet daar niets aan af.

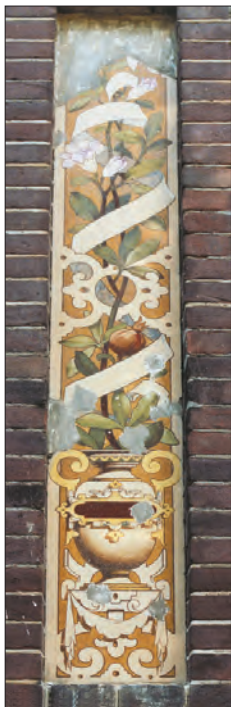
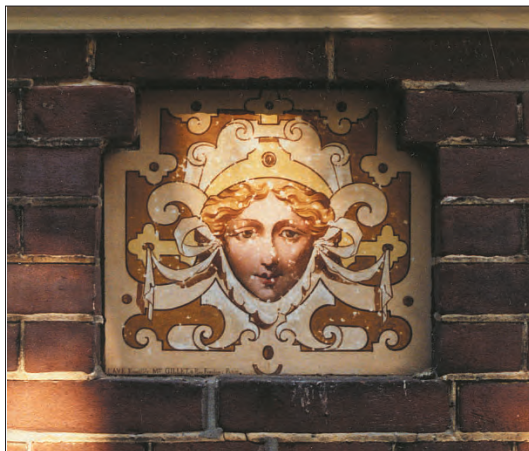
Afb. 29. Ubbo Emmius singel 23, geëmailleerde lavasteen na schoonmaken, met linksonder naam producent.  
Foto: Berend Raangs, collectie Dienst RO/EZ.

Afb. 28. Ubbo Emmius singel 23, geëmailleerde lavasteen na schoonmaken.  
Foto: Berend Raangs, collectie Dienst RO/EZ.

Verrassend, of juist niet, was het toen bij de uitvoering van onderhoudsschilderwerk onder de witte verf in de velden een tot dusver onbekende polychrome versiering tevoorschijn kwam. Het waren geen tegeltableaus, zoals we die wel kennen in Groningen, maar panelen uit één stuk. De voorstellingen zijn in neomaniëristische stijl vorm gegeven en tonen onder meer een vaas met een rank met bloemen en vruchten, een cartouche met het bouwjaar 'Anno 1885' en één met een gestileerd vrouwenhoofd (afb. 28 en 29). Bij de laatste staat linksonder aan de leverancier vermeld: 'LAVE Emailée M(on) Gillet 9 Rue Fénelon Paris'. Dit verklaart meteen dat de panelen bestaan uit geëmailleerde lavasteen.

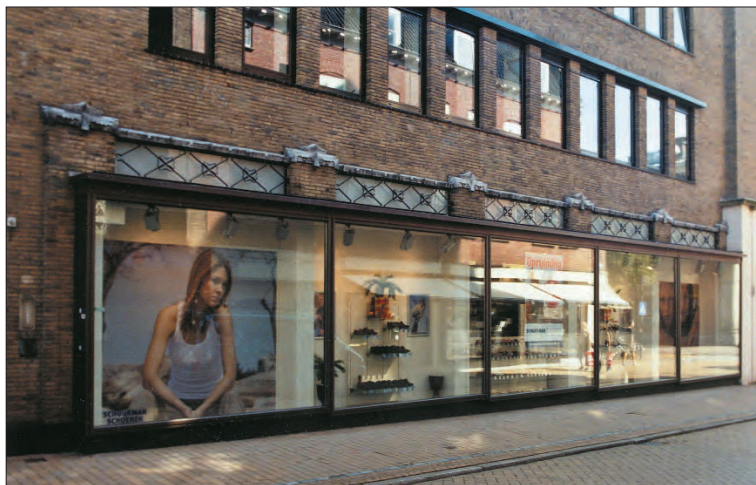
Afb. 31. Vismarkt 41, vernieuwde etalagekasten langs de Stoeldraaierstraat.

maar vond wel schaalvergroting plaats en werd de straat verbreed ten behoeve van het toenemende autoverkeer. De totstandkoming van het herbouwplan van de firma Meijering, waaraan sinds 1948 is gewerkt, ging niet van een leien dakje. Het oorspronkelijke in 1949 ingediende bouwplan werd door de gemeente afgekeurd na een moeizaam verlopen discussie over de architectonische kwaliteit ervan tussen enerzijds de Dienst Stadsontwikkeling & Volkshuisvesting van de Gemeente (S&V) en anderzijds de supervisor van het Adviesbureau voor de Wederopbouw in de persoon van prof.ir. Grandpré Molière. Enkele citaten uit de discussie: *“Hoe is het mogelijk dat genoemd bureau, in dezen de supervisor, de verantwoording van deze gevelontwerpen op zich kan nemen”, “Het ontwerpen van de gevels van dit pand [...] gaat klaarblijkelijk de krachten van de architect te boven”, “De met de architect gehouden besprekingen welke hadden kunnen leiden tot een aanmerkelijke verbetering van het ontwerp, zijn thans weer grotendeels teniet gedaan door terzijdestelling van de dienst onder mijn beheer”, “Ook de supervisor is niet bij machte geweest aanwijzingen te geven die tot een aanvaardbaar plan konden leiden”, “Dat het Adviesbureau voor de Wederopbouw in dezen een weinig verantwoorde beslissing heeft genomen behoeft nog geen reden te zijn Groningen met een bouwsel als het onderhavige te verrijken”, aldus de directeur S&V op 19 januari 1950<sup>15</sup>. Het is de bekende discussie tussen de ‘traditionelen’ en de ‘modernen’, die in dit geval in het voordeel van de meer historiserende stroming is beslecht. In 1951 werd uiteindelijk een gewijzigd bouwplan gerealiseerd. Het gebouw werd in 1955 voorzien van een lift, een jaar later volgde zelfs een tweede. Het pand is vervolgens nog enkele keren intern verbouwd, waarbij ook de oorspronkelijke winkelpuizen aan de zijde van de Vismarkt zijn vernieuwd. Verrassend gaaf bewaard bleven de etalagekasten aan de Stoeldraaijerstraat.*

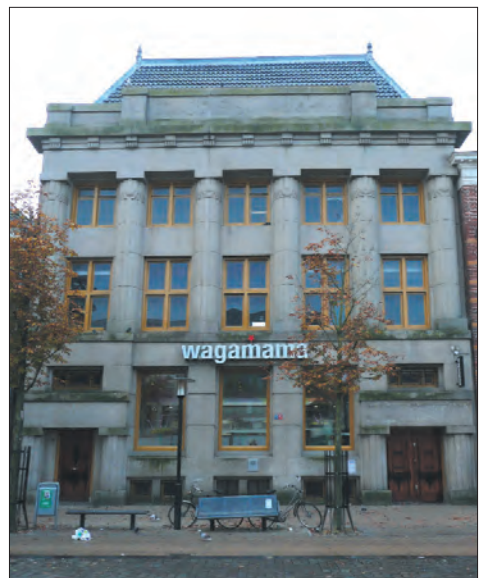
Afb. 34. Vismarkt 54, voorgevel na kleurcorrectie.  
Foto: Marcel Verkerk, collectie Dienst RO/EZ.

belangrijk deel van het oorspronkelijke interieur verloren ging. Na vertrek van TEHAMA in 1975 vestigde zich de N.V. Slavenburg's Bank in het pand. Bij deze gelegenheid werd het pand opnieuw grondig verbouwd. Om het pand een moderner aanzien te geven, werden toen tevens de roeden uit de ramen in de voor-gevel verwijderd. In 2006 kreeg de begane grond een horecabestemming, waartoe het inmiddels compleet uitgeruimde interieur opnieuw een grote beurt kreeg. Bij deze gelegenheid bestond ook de behoefte de kozijnen in de voorgevel een andere kleur te geven. Aanvankelijk was gekozen voor rood. Omdat dit enorm detoneerde met het Beiers graniet is de eigenaar van het pand gevraagd de kleur te wijzigen in een geeloker dat goed aansluit bij de natuursteenbekleding (afb. 34).
