# Jaarverslag restauraties in 2008

Berend Raangs en Joris van Haften

## Inleiding

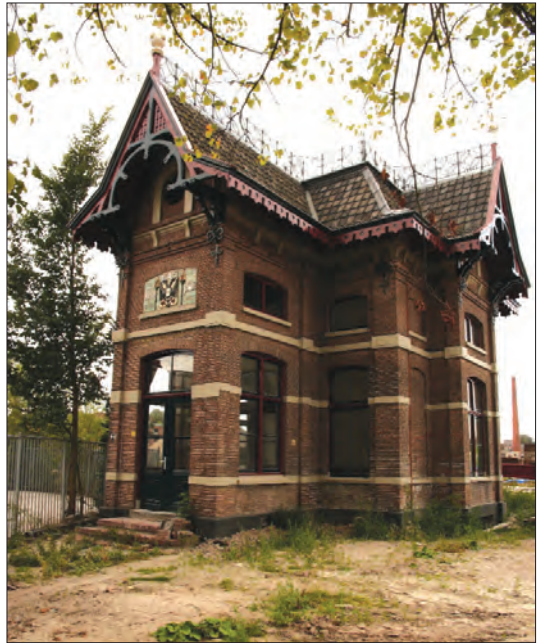
Na de overdracht van het Regulateurshuis aan het NV Groninger Monumentenfonds is de restauratie ter hand genomen. De werkzaamheden betroffen met name de uitvoering van omvangrijk achterstallig onderhoud. Daarbij is veel aandacht besteed aan het herstel van de detaillering van goten en dakafwerking. De reconstructie van de oorspronkelijke kleurige afwerking was mogelijk omdat deze nog compleet aanwezig was op de gevel achter de uitbreiding van 1921 (afb. 6).

Afb. 6. Het Regulateurshuis na herstel in 2008.  
Foto: Berend Raangs, collectie Dienst  
RO/EZ.

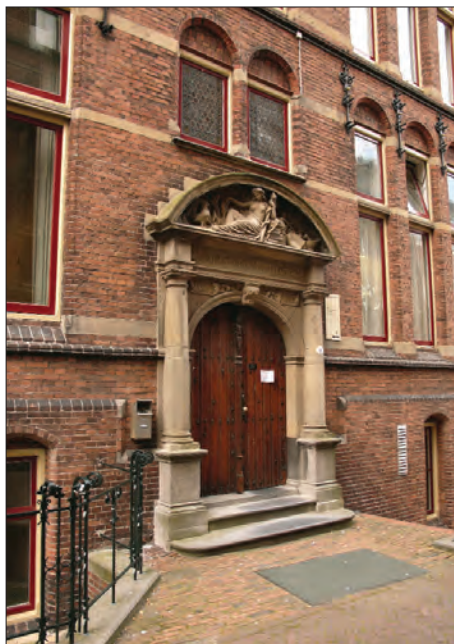
De onderhoudstoestand van het gebouw bleek bij inventarisatie zeer te wensen over te laten. Vooral de schade aan het natuursteenwerk was zorgwekkend, met name de ornamenten die vervaardigd waren uit Udelfanger zandsteen. Deze steensoort gaat in de loop der tijd snel achteruit als gevolg van winderosie. De banden van Bentheimer zandsteen verkeerden nog in goede staat. Op plaatsen waar onherstelbare schade was ontstaan, is de Udelfanger zandsteen vervangen. Indien mogelijk is de zandsteen gerepareerd en aangeheeld met een instant reparatiemortel. Het beeld van Hygieia in het fronton was zo zwaar aangetast dat is overwogen om hiervan een replica te laten maken (afb. 8). Uiteindelijk is toch besloten het beeld met reparatiemortel te herstellen (afb. 9). Overigens zijn ook herstelwerkzaamheden uitgevoerd aan dakbedekkingen, gootbekledingen en hemelwaterafvoeren. Als afsluiting van de werkzaamheden is het schilderwerk in de oorspronkelijke kleuren hersteld (afb. 10).

Afb. 10. Broerstraat 9 entree na kleurherstel. Foto:  
Berend Raangs, collectie Dienst RO/EZ.

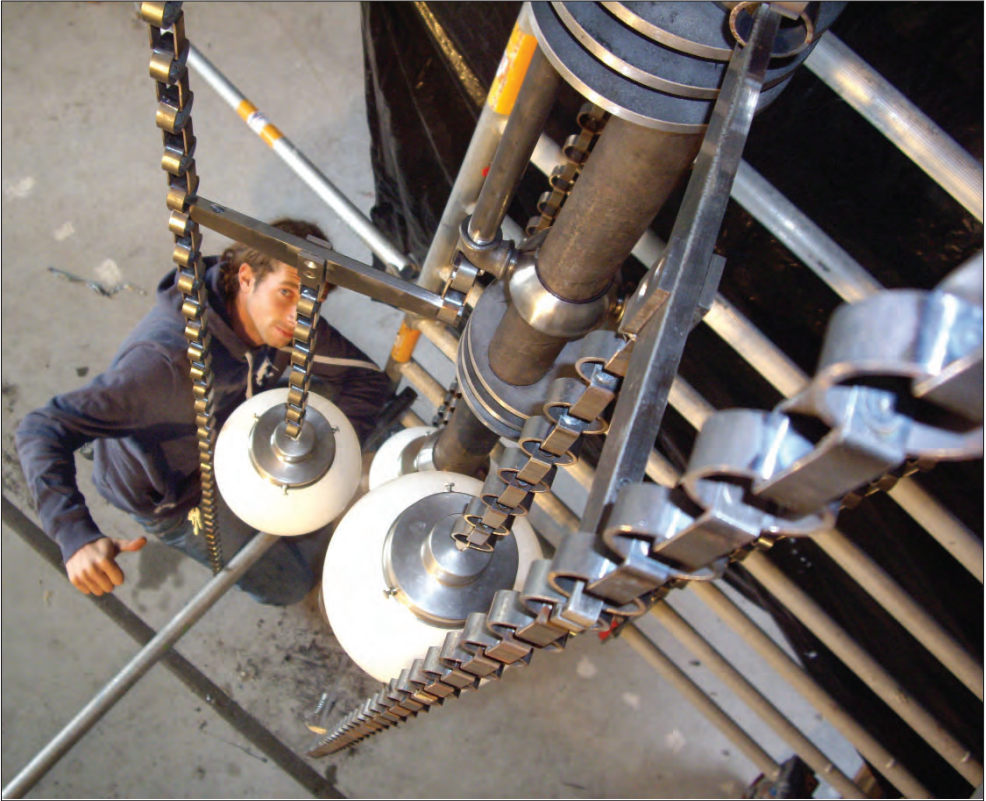
getrokken. De tekening van Bouma en oude foto's dienden als leidraad. Maten en een materiaalspecificatie ontbraken echter. Al snel werd duidelijk dat Bouma indertijd gebruik heeft gemaakt van allerlei bestaande elementen zoals buizen, sokken en ellebogen van gasleidingen, die nu niet meer allemaal te koop zijn. Ook was er een meevaller: de verlichtingsarmaturen met bollen waren afkomstig uit de catalogus van H.W. Gispén en zijn tegenwoordig nog steeds leverbaar. Het grootste probleem was om te achterhalen waar de kettingen en de jukken waar de armaturen aan moesten hangen, precies van gemaakt waren. Destijds is daarvoor waarschijnlijk óók gebruik gemaakt van bestaande materialen. Er is onder meer gezocht naar onderdelen die in gebruik waren bij het plaatselijk trambedrijf, maar dit leverde geen resultaat op. Er zat uiteindelijk niets anders op dan alle niet meer te leveren onderdelen zo goed mogelijk na te maken. Daar werd het project vanzelfsprekend niet goedkoper van.

Afb. 13. Gedempte Zuiderdiep 96, de nieuwe lamp in wording in de werkplaats van Hendrik Eikelboom.  
Foto: J. Eikelboom-Akkerman.

Hendrik Eikelboom kreeg de opdracht om het 8,60 m lange gevaarte te vervaardigen (afb. 13). Op 9 oktober 2008 is de nieuwe lamp door wethouder Frank de Vries opnieuw ontstoken (afb. 14). Het resultaat was verbluffend, het leek of de lamp nooit weg geweest was. De nieuwe lamp past naadloos in de omgeving van 1929, maar is met zijn tijd meegegaan en oogt toch modern, want hij is gemaakt met handen en materialen uit de 21e eeuw.

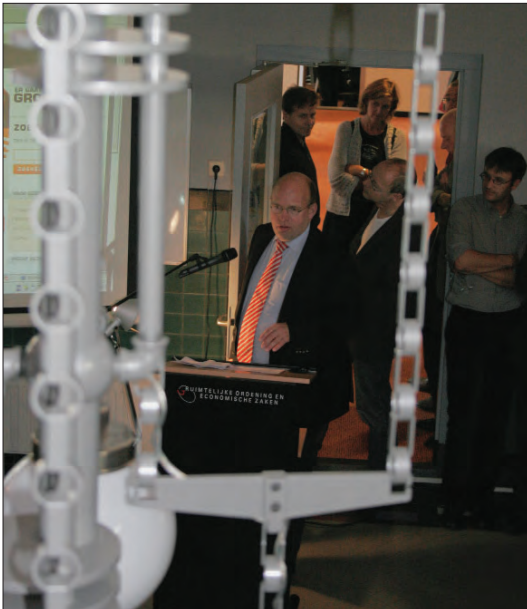
Afb. 14. Gedempte Zuiderdiep 96, wethouder Frank de Vries bij de ingebruikstelling van de nieuwe lamp naar oud ontwerp.  
Foto: J. Eikelboom-Akkerman.

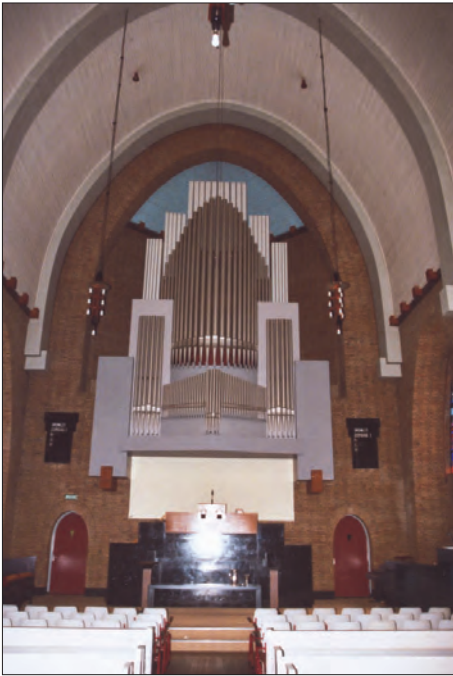
Afb. 27. Gereformeerde Oosterkerk, interieur vóór kleurherstel.

De kerk heeft de tand des tijds goed doorstaan en is vrijwel ongewijzigd bewaard gebleven. Alleen het interieur heeft enkele wijzigingen ondergaan. Zo werd uit het liturgisch centrum het doophek verwijderd. Tevens is bij onderhoudswerkzaamheden in het midden van de vorige eeuw veel voor de bouwtijd karakteristiek triplex vervangen door hardboard. Dit triplex bleek op diverse plaatsen in het gewelf namelijk compleet door de houtworm te zijn opgevreten. Men veronderstelde toen dat bij de bouw was bezuinigd door inferieure materialen zoals triplex toe te passen. Ook de voor die tijd gebruikelijke toepassing van anilieverf werd als bezuinigingsmaatregel bestempeld. In de geest van die tijd werd het interieur in grijswitte tinten geschilderd om de ruimte een naoorlogse lichtere uitstraling te geven (afb. 27). Hierdoor verdween de samenhang in de ruimtelijke beleving van het interieur als onderdeel van het oorspronkelijk ontwerp.

In 2003 is door Lammert Muller onderzoek uitgevoerd naar de oorspronkelijke kleurige afwerking. Dit was niet eenvoudig omdat de oorspronkelijke aniline-verven grotendeels in de latere grijswitte verflaag waren opgelost. De oorspronkelijke groene kleur bleek echter aan de onderzijde van de zittingen van de banken nog aanwezig. De oorspronkelijke rode kleur op de deuren met zwarte omlijsting bleek bovendien nog onveranderd aanwezig in de kelder. Een grote verrassing was de oorspronkelijke kleurstelling van het orgelfont. Het orgel uit 1927, geleverd door de firma Valckx en Van Kouteren, heeft een front van zinken

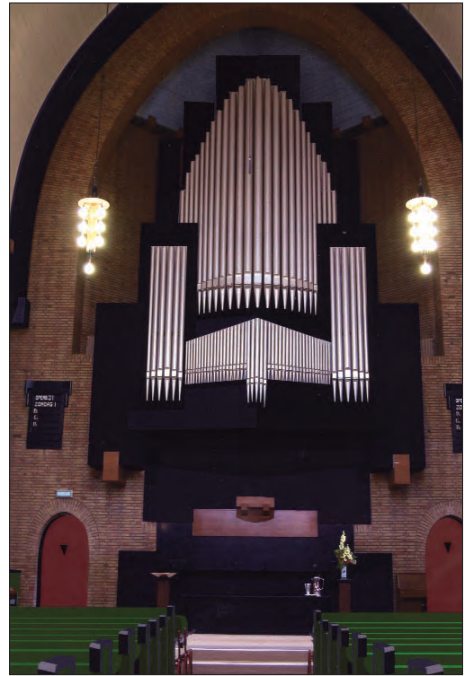
Afb. 28. Gereformeerde Oosterkerk, interieur na het kleurherstel.

pijpen in een schijnkas van plaatmateriaal. De frontpijpen bleken oorspronkelijk beschilderd te zijn met aluminiumverf en de kas bleek een diepe zwartblauwe kleur te hebben gehad. De teruggevonden kleurstelling in het interieur is opnieuw aangebracht (afb. 28). De kleuren harmoniëren goed met het glas in lood en de gele wandtegels in de trappenhuizen. Het interieur heeft daarmee een metamorfose ondergaan.

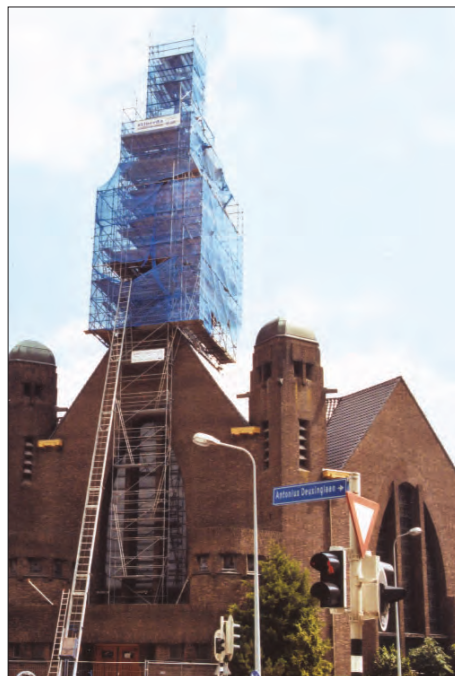
Afb. 29. Gereformeerde Oosterkerk, tijdens de herstelwerkzaamheden aan de dakruiter.

Naast de aanpak van het interieur is overigens de dakruiter van nieuwe leien en een installatie voor bliksemafleiding voorzien. Met name voor de steigerbouwer was dit een uitdagende opdracht (afb. 29).

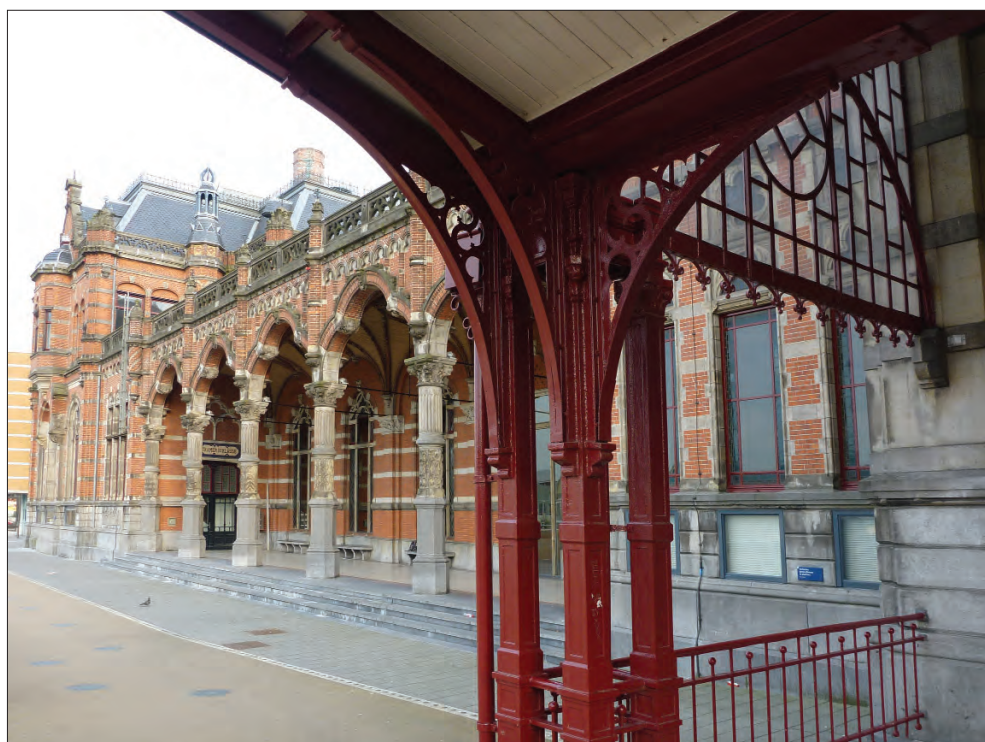
Bij de aanleg van het Stadsbalkon met de daaronder gesitueerde fietsenstalling moest de monumentale metalen luifel boven de hoofdtoegang tijdelijk worden verwijderd. Bij de demontage werd hierop een dieprode kleur aangetroffen die de oorspronkelijke kan zijn geweest (afb. 31). In overleg met de eigenaar is

Afb. 31. Hoofdstation na kleurherstel. Foto: Taco Tel, collectie Dienst RO/EZ.

besloten de luifel na terugplaatsing in dit rood te schilderen. Toen bleek dat het resultaat hiervan goed harmonieerde met de uitstraling van het gebouw is nagegaan of het mogelijk was om deze kleur een rol te laten spelen bij de afwerking van het h le gebouw. Hierbij heeft de eerder genoemde foto een belangrijke rol gespeeld, omdat het kleuronderzoek hier onvoldoende informatie over had opgeleverd. Het uiteindelijk toegepaste kleurenschema is in opzet hetzelfde als bij de pastorie van de Sint Jozefkerk, met dien verstande dat de paarse dodekop bij het stationsgebouw is gecombineerd met rode ramen.

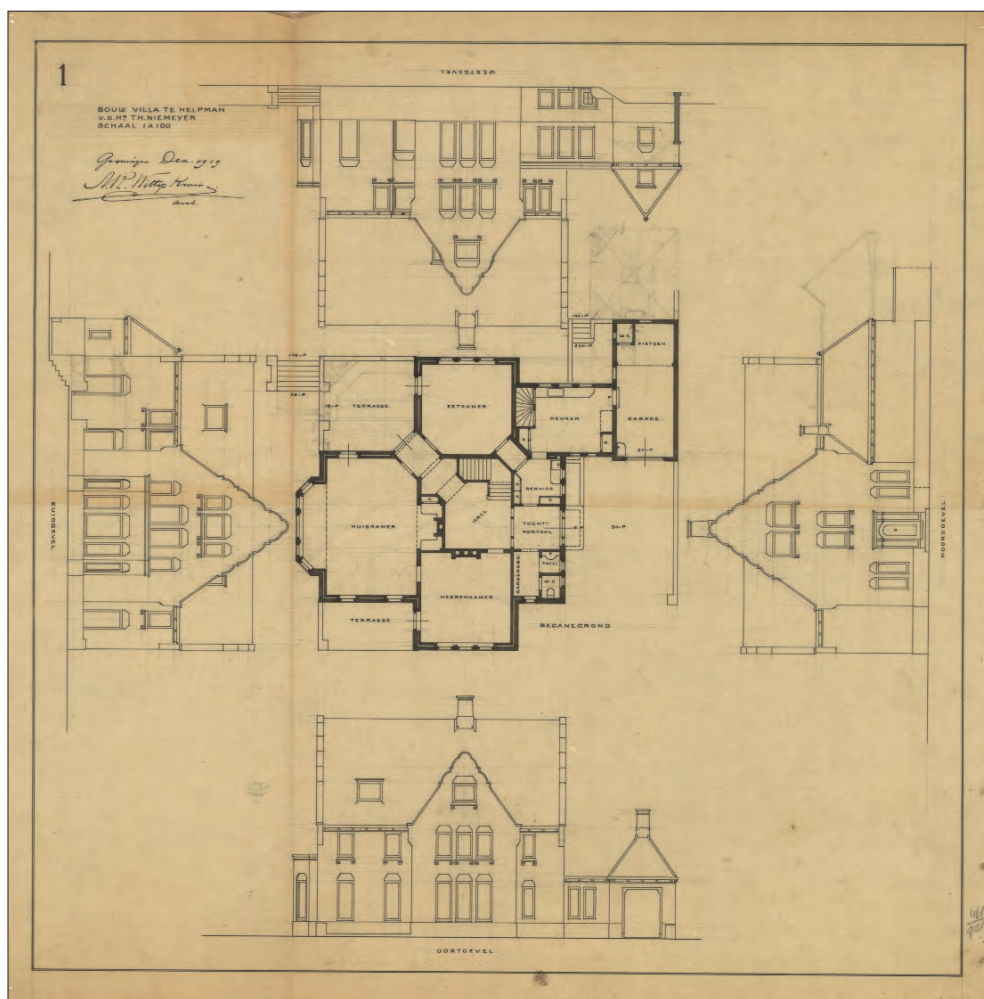
Afb. 32. Verlengde Hereweg 179, ontwerptekening van architect Wittop Koning. Collectie: RHC Groninger Archieven.

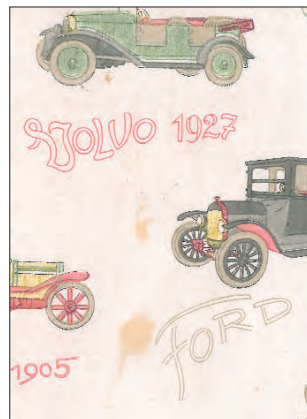
Afb. 33. Verlengde Hereweg 179, behang uit een van de kinderkamers.

Bij de overdracht was de bouwkundige staat van het huis achterstallig. Zo bleek dat de nog uit de bouwtijd daterende installaties compleet moesten worden vervangen. Hetzelfde gold voor de dakpannen. Tevens moesten op diverse plaatsen in en om huis omvangrijke herstellingen worden uitgevoerd aan metsel- en timmerwerk. Daarnaast zijn enkele in de loop der tijd ontstane storende verminderingen ongedaan gemaakt. Bij de werkzaamheden is op verschillende plaatsen behangsel uit het verleden tevoorschijn gekomen. In de vroegere jongenskamer werd bijvoorbeeld behangselpapier aangetroffen met afbeeldingen van auto's die rond de bouwtijd van het huis gangbaar waren (afb. 33).

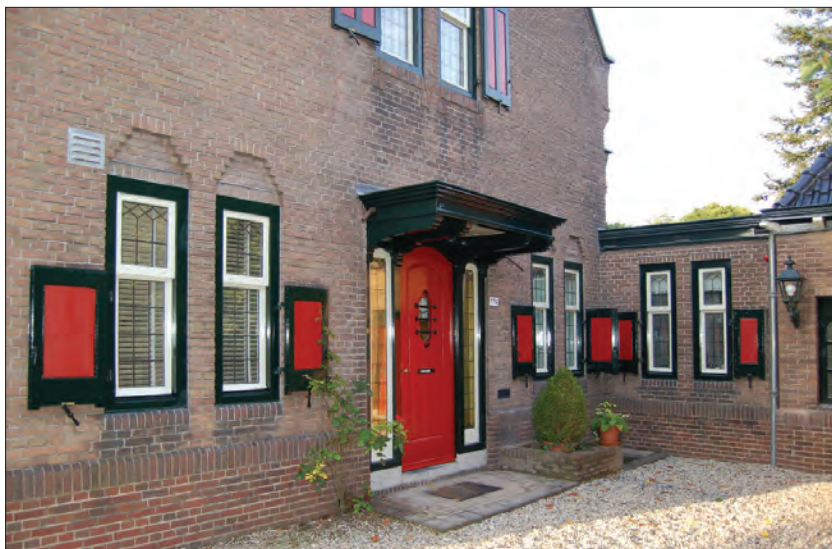
Afb. 34. Verlengde Hereweg 179 na kleurherstel. Foto: Lex van der Zwaag, Cor Buist Schilders.

Na het wegwerken van achterstallig onderhoud is het buitenschilderwerk weer in zijn oorspronkelijke kleuren teruggebracht. Uit kleuronderzoek ter plaatse bleek dit crème-wit voor de ramen en donkergroen voor de kozijnen te zijn, hetgeen ook verwacht mocht worden. De karakteristieke vensterluiken waren groen met rode velden (afb. 34).

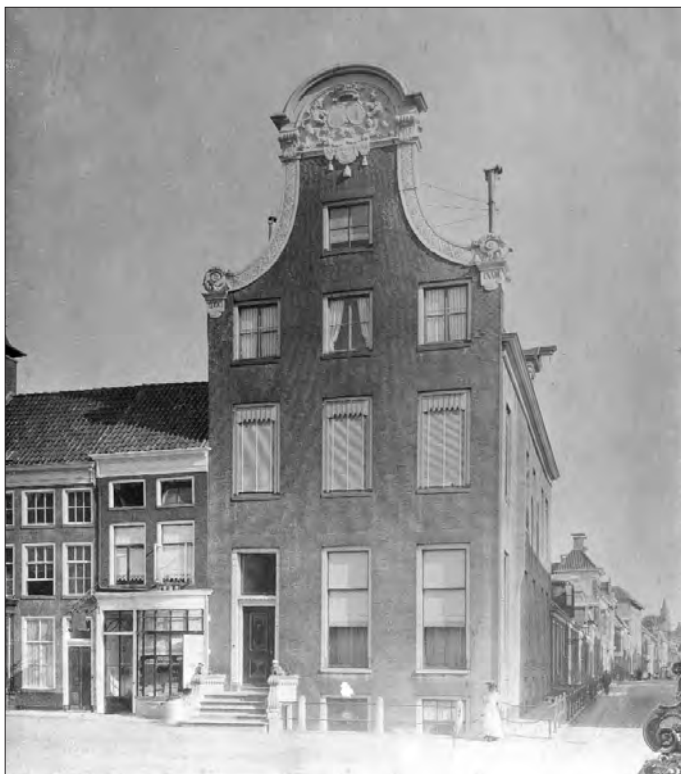
Afb. 35. Vismarkt 40, voorgevel rond 1900 met ook toen niet ingevulde medaillons.

gevel echter behouden (afb. 35). Uit bouwhistorisch onderzoek is gebleken dat het pand in aanleg vermoedelijk uit de 14e eeuw dateert, maar dat zijn huidige massa en opzet het resultaat zijn van een ingrijpende verbouwing in de 16e eeuw. Zijn uiterlijke verschijningsvorm ontleent het pand echter aan een modieuze transformatie in de 18e eeuw.
