## Over het kerkgebouw te Noorddijk

### Inleiding

In opdracht van de Hervormde gemeente Oosterhunze worden sinds oktober 1995 onder directie van Holstein-Team 4 Restauratie Architecten herstelwerkzaamheden verricht aan de kerk van Noorddijk. Bij deze restauratie worden drie uitgangspunten gehanteerd:

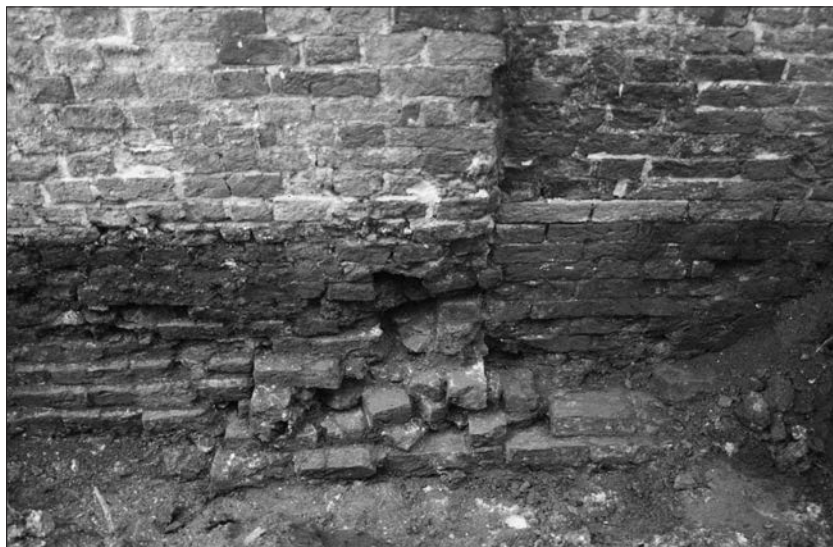
Afb. 2. Fundering, oorspronkelijke oosthoek, met aanhechting van 16de-eeuws koor. Foto: J. v.d. Hoeve.

De oorspronkelijke hoeken van de schipmuren kwamen aan het licht bij de ontgraving van de fundering. Daarbij was tevens duidelijk te zien dat de latere koormuur tegen de oorspronkelijke hoek van de kerk is gebouwd (afb. 2).

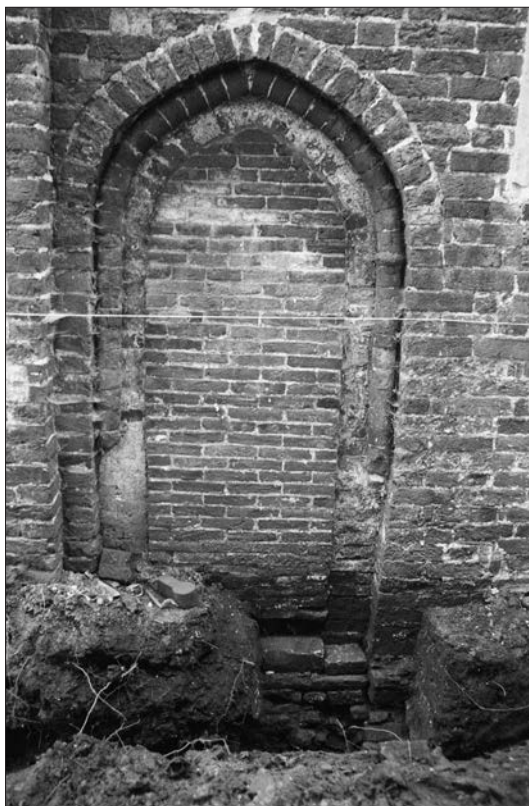
Afb. 4. Dichtgezetten oorspronkelijke doorgang in de noordgevel van het kerkgebouw met latere drempel.

Tijdens de restauratie zijn verschillende vloerniveau's waargenomen. Bij het graafwerk voor de riolering langs de kerkzaal is in de noordelijke poortopening een op zijn vroegst 15de-eeuwse onderdorpel gevonden (afb. 4). Deze ligt 24 cm onder de plavuizenvloer van 1600. De onderzijde van de fundering ligt 54 cm onder deze plavuizenvloer en de onderzijde van van het opgeworpen podium ligt 60 cm onder de genoemde vloer.

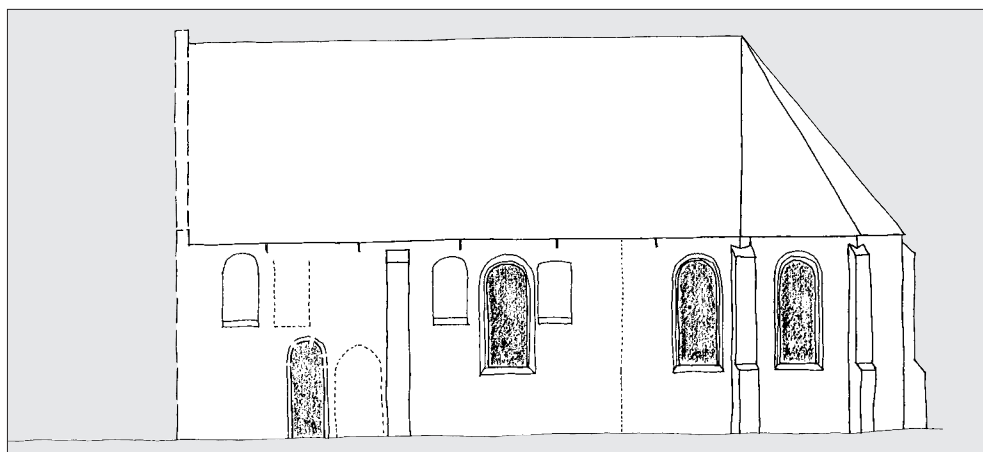
Afb. 5a. Reconstructie plattegrond tweede fase. Tekening: Holstein Team 4.

Afb. 5b. Reconstructie aanzicht zuidgevel tweede fase. Tekening: Holstein Team 4.

verlaagd en wat nog resteerde van de gewelven en de pilasters gesloopt, evenals de oorspronkelijke koorsluiting. Van de daarbij vrijkomende stenen is het huidige vierzijdig gesloten koor gebouwd (afb. 5a en 5b). Het baksteenformaat van de stenen in het koor is vergelijkbaar met de stenen van het kerkship. In dit deel van het muurwerk is echter geen duidelijk metselverband herkenbaar, wel komen opvallend veel koppen voor die bovendien een ruw oppervlak bezitten. Een en ander duidt op hergebruik. De muren van dit nieuwe koor zijn ongeveer 50 cm dik, dat is circa 40 cm dunner dan de muren van het schip. Zeer waarschijnlijk zijn in deze periode tevens de ramen in het schip van de kerk vergroot tot rondboogramen, gelijk aan de ramen in het koor.

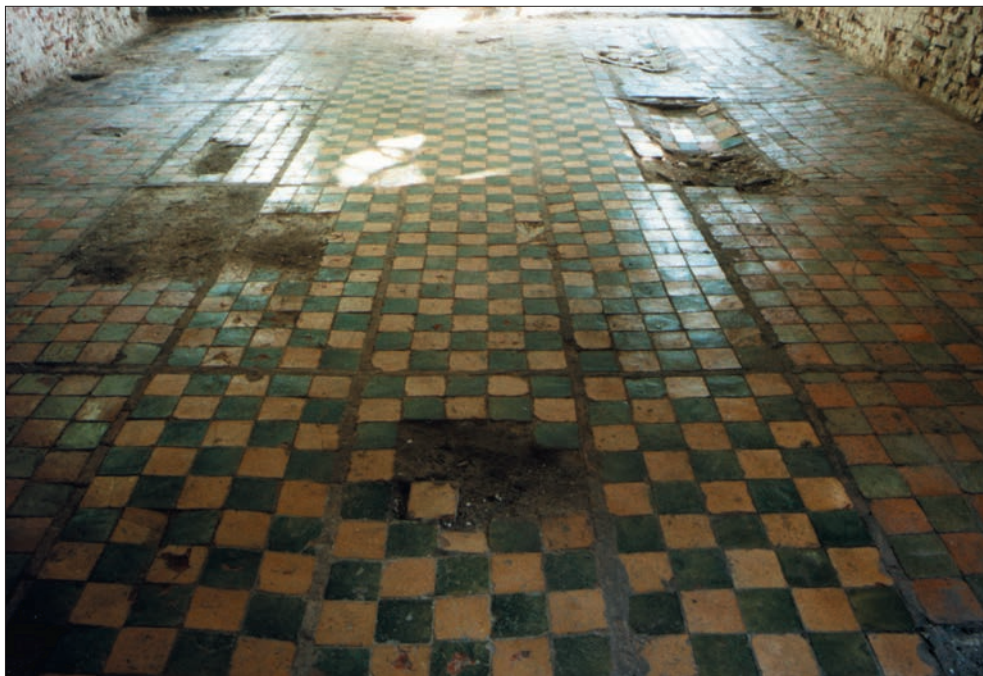
Afb. 7. Plavuizenvloer uit circa 1600 met indeling in graven. Foto: J. v.d. Hoeve.

In deze fase wordt de kerk voorzien van een nieuwe vloer, die 24 cm boven de vloer uit de dertiende eeuw komt te liggen. De schipvloer werd daarbij in de breedte in negen vakken ingedeeld, elk van ongeveer 80 cm breed en 2 m lang. Men voorzag de vakken van een rand van gele ijsselsteentjes op de kant en belegde ze met plavuizen. De drie vakken aan de noordmuur en de drie vakken aan de zuidmuur bevatten geglazuurde plavuizen die afwisselend groen en rood gekleurd zijn, de drie vakken van het middenpad plavuizen van beurtelings groen en geel. Alle plavuizen zijn van roodbakkende klei, 2,5 cm en gemiddeld 14 cm in het vierkant. De vloer is voor circa 85 % bewaard gebleven (afb. 7).

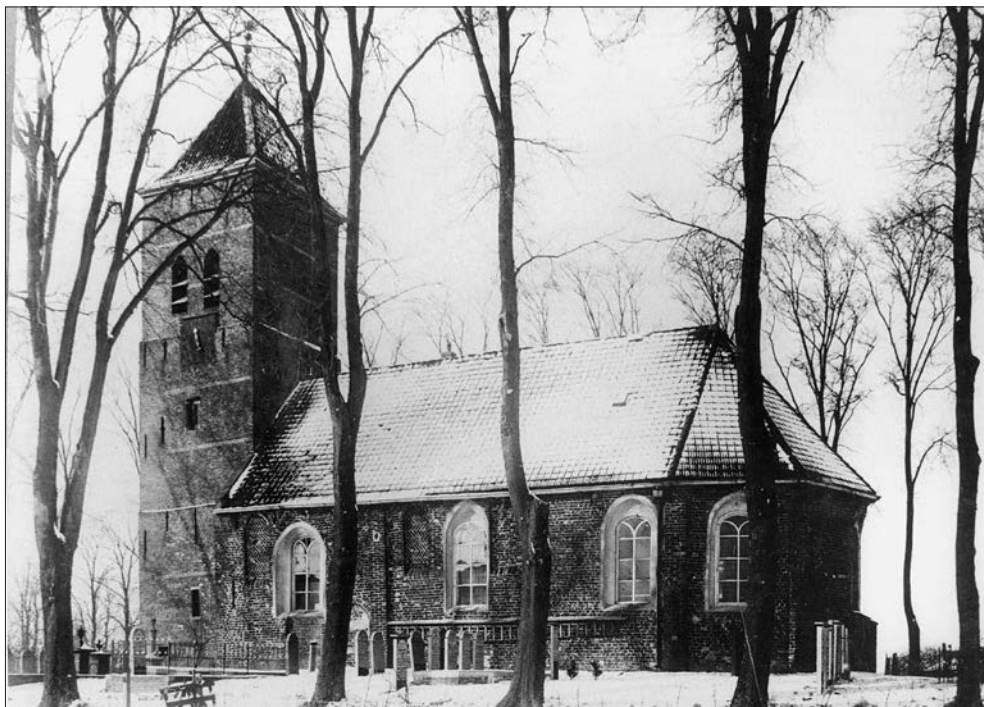
Afb. 8. Kerk met toren uit 1648 gezien vanuit het zuid-oosten, opname uit circa 1942. Foto: Rijksdienst voor de Monumentenzorg.

In 1648 vindt voor de laatste maal een wezenlijke uitbreiding van het kerkgebouw plaats. Dan bouwen de aannemers Pijp en Bruins, voor een bedrag van f 6.000,- de huidige stenen toren (afb. 8). Op 29 mei van dat jaar wordt de eerste steen gelegd door juffer Anna Maria Ulgers, telg uit een Gronings regentengeslacht. Onder de steen legde zij een "verkeerde gouden Jacobus mit een silveren Ducaton"<sup>8</sup>. Deze munt is tijdens de restauratie overigens niet aangetroffen. Tevens werd boven de toegangsdeur in de toren een zandstenen gedenksteen aangebracht.

De toren werd aan de westzijde van de kerkzaal opgericht. Het grondplan meet buitenwerks ongeveer 5,9 m vierkant en inwendig circa 3,7 m. Op de begane grond zijn de muren van massief metselwerk derhalve ongeveer 1,1 m dik. De toren is om en nabij 19,4 m hoog en bestaat uit drie geledingen, die elk zijn

voorzien van twee zandstenen 'spekbanden'. Boven elke geleding 'verjongt' de toren ongeveer 10 cm per gevel. De geledingsscheidingen corresponderen met de vloeren en balklagen in de toren. De toren eindigt met een geprofileerde lijst van zandsteen, die wordt ondersteund door zorgvuldig vormgegeven gevelankers. De bakstenen zijn gemetseld in kruisverband en het baksteenformaat meet 18,0 × 12,9 × 5,9 cm.
