## *De bouwstenen van de Martinitoren*

*Taco Tel*

### **Inleiding**

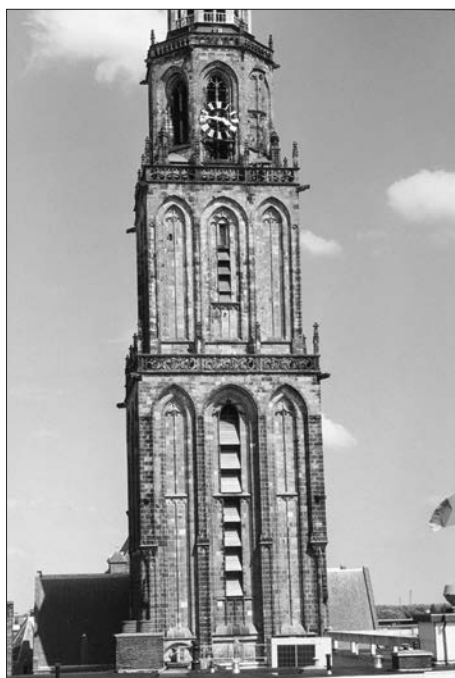
Afb. 8. De bijzondere blindnissen in de tweede geleding van de westgevel.  
Foto: Taco Tel.

De manier waarop de nissen zijn vormgegeven, verdient bijzondere aandacht. In iedere nis bevindt zich een tweede, dieper liggende, kleinere nis die is uitgevoerd als een soort blindvenster en is voorzien van een middenmontant met een tracering in de kop. Op het eerste gezicht lijken alle 'blindvensternissen' precies in het hart van de grote nissen te zijn geplaatst, echter niet bij de buitenste nissen van de tweede geleding. Tijdens aandachtige beschouwing blijkt dat deze blindvensternissen iets naar het midden van de toren toe zijn geplaatst (afb. 8)! De reden hiervoor is onbekend maar mogelijk is het gedaan om de tweede en derde geleding voor het oog iets beter op elkaar aan te laten sluiten. Omdat de derde geleding smaller is dan de tweede, zitten alleen de middelste nissen recht boven elkaar. De overige nissen verspringen ten opzichte van de tweede geleding

iets naar het midden toe. Door de buitenste blindvensternissen van de tweede geleding asymmetrisch naar het midden te verschuiven, komen ze iets meer in één lijn te liggen met de corresponderende nissen van de derde geleding.

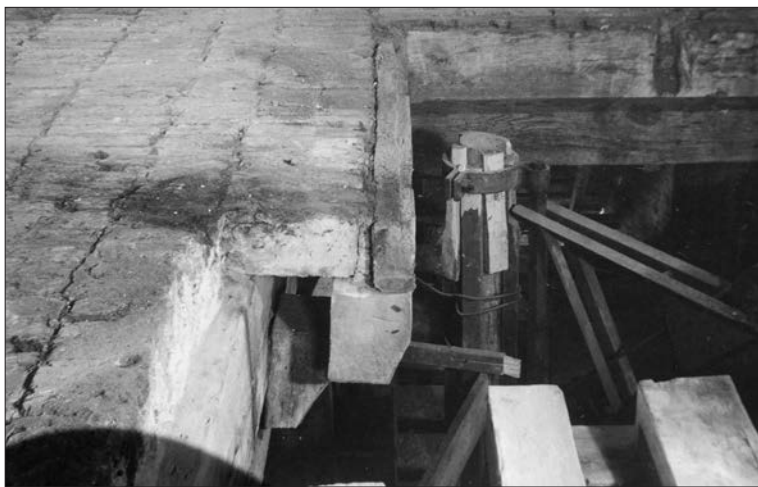
Afb. 9. De bakstenen vloer tijdens de restauratie van 1936-1948. Foto: collectie Groninger Archieven.

Pas in 1627 bouwde men een nieuwe spits in renaissancestijl naar het ontwerp van stadsbouwmeester Garwer Peters. Mogelijk werd toen ook de zeldzame bakstenen vloer onder het gewelf van de derde geleding op 51 m hoogte aangebracht. Tijdens de restauratie van 1936-1948 is deze vloer verwijderd (afb. 9). Hij zal ongetwijfeld een brandwerende functie hebben gehad om een eventuele ramp als in 1577 niet weer zo uit de hand te laten lopen. De vloer bestond uit een balklaag van houten ribben met een geringe onderlinge afstand, zodanig dat hierop de bakstenen konden worden geplaatst. Bakstenen vloeren worden vaker aangetroffen in huizen, meestal boven de kelder of als zoldervloer<sup>19</sup>. Opmerkelijk is dat de bakstenen van de vloer in de Martinitorren op hun kant waren geplaatst in plaats van plat, wat gebruikelijk is.

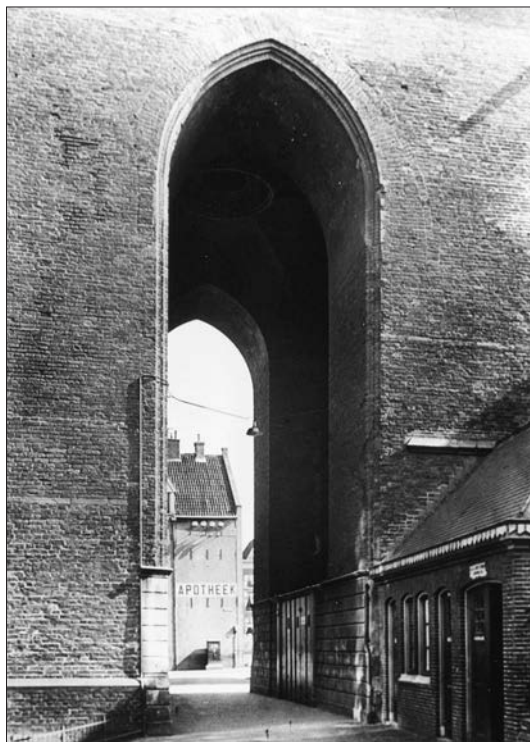
Afb. 13. Grote poortvormige door-  
gang, richting Grote Markt,  
vóór de restauratie van 1936-  
1948. Foto: collectie  
Groninger Archieven.
