# Jaaroverzicht van restauraties in 1997

## Inleiding

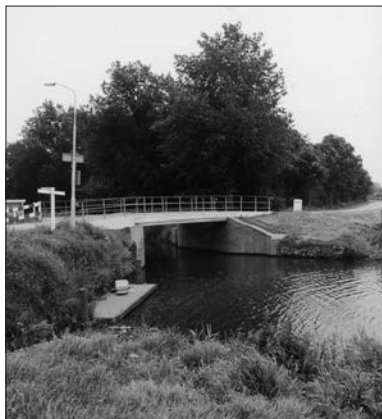
Afb. 2. (boven) Aduarderdiepsterweg, scheuren en gaten in een van de landhoofden. Foto: gemeente Groningen.

De staat van de brug was na ruim 80 jaar trouwe dienst zo slecht, dat hier binnen afzienbare tijd iets aan gedaan moest worden (afb. 2). De eigenaar van de brug - het waterschap Westerkwartier - besloot in 1994 tot sloop van het gehavende bruggetje over te gaan en deze te vervangen door een dam met een duiker.

Het herstelplan omvatte onder meer het vernieuwen van het metselwerk van landhoofden, het aanbrengen van een nieuw betonnen brugdek en het plaatsen van nieuw hekwerk gebaseerd op het bestaande hekwerk.

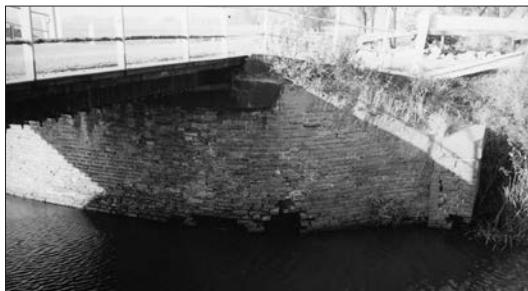
Afb. 3. (links) Aduarderdiepsterweg, brug na restauratie. Foto: St. M&M/gemeente Groningen.

Alle inspanningen tot behoud van een karakteristieke brug hebben in feite geresulteerd in een compleet nieuwe brug. Maar door het oorspronkelijke uiterlijk van de brug te handhaven, is het vertrouwde karakter van de brug in het landschap bewaard gebleven en kan deze ook gepasseerd worden door kanoërs en schaatser (afb. 3).

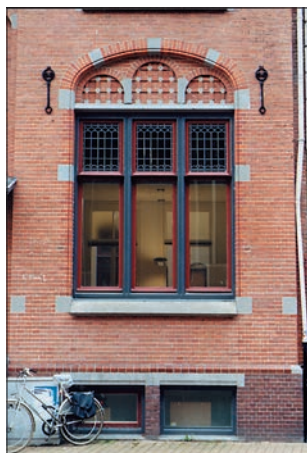
Afb. 4. A-Kerkhof 22 zz, detail met teruggebrachte kleuren.  
Foto: St. M&M/gemeente Groningen.

Het gebouw heeft in 1997 een interne verbouwing ondergaan om het geschikt te maken voor de huidige gebruiker: Sociaal-Maatschappelijk Werk. Het westelijk deel is gerenoveerd. De beoogde verbouwing was tegelijk aanleiding om onderzoek te doen naar de gebruikte kleuren op het pand. Dit onderzoek is uitgevoerd door restaurateur L. Muller uit Zuidhorn. Zijn kleurvoorstel is overgenomen en uitgevoerd. Zo heeft het gedeelte met de kapel, het rechterpand, een grijze kleur als natuursteenimitatie gekregen. De kozijnen zijn rood geschilderd. Het hoekpand is geschilderd in crème en een groene tint.

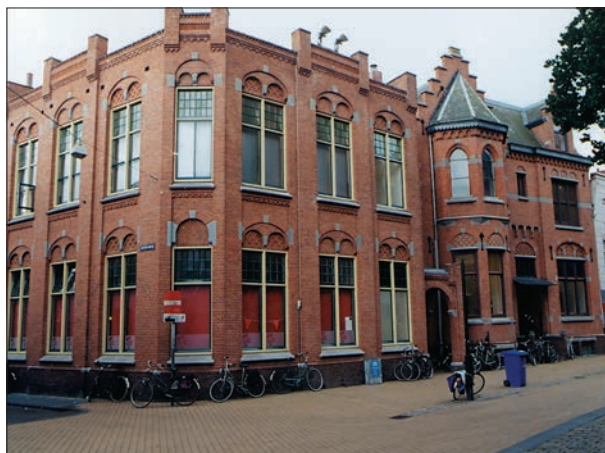
In de loop der tijd heeft het gebouw weliswaar zijn oorspronkelijke functie verloren, maar het kunnen onderbrengen van een nieuwe functie waarborgt de instandhouding van het complex. Het is daarmee een goed voorbeeld van hergebruik van een monument (afb. 4 en 5).

Afb. 5. A-Kerkhof 22 zz, de twee panden van het voormalige klooster op de hoek met de Schoolholm na resaturatie en herkleuring.  
Foto: St. M&M/gemeente Groningen.

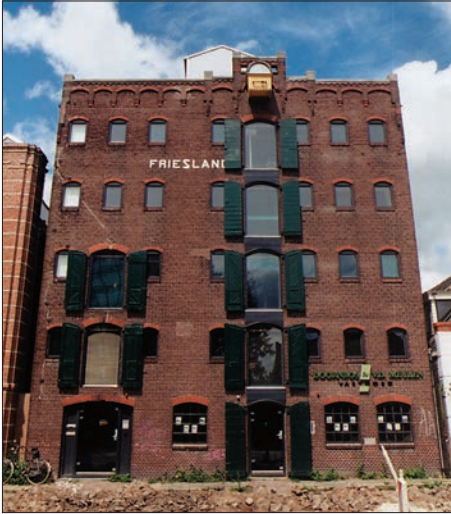
Afb. 6. A-weg 43, pakhuis Friesland na restauratie, een nieuwe functie in een oud jasje.  
Foto: St. M&M/gemeente Groningen.

Vaak is het vinden van een nieuwe bestemming voor een pakhuys niet eenvoudig. Na aanwijzing tot rijksmonument in 1994 heeft de gemeente ingezet op behoud van het pakhuys. Het pakhuys Friesland is verbouwd tot kantoorpand. Voor deze nieuwe functie waren enkele interne aanpassingen noodzakelijk. Voornaamste wijziging van het pakhuys Friesland bestond uit een herindeling van de ruimtes en plaatsing van een nieuwe trap. Gevels, vloeren en balklagen zijn echter intact gebleven. Daarnaast is de buitenkant van het pakhuys hersteld (afb. 6).

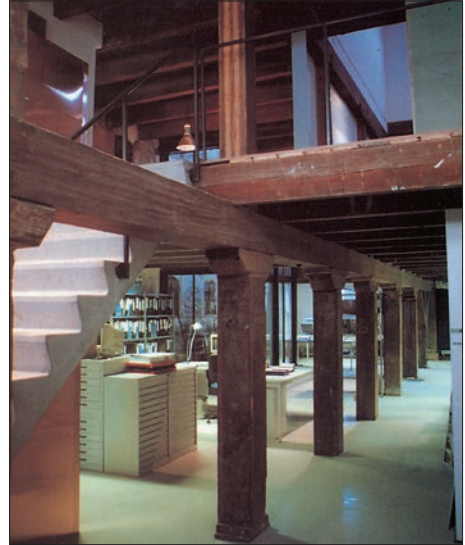
Afb. 8. A-weg 44, interieur pakhuis Overijssel,  
Foto: Van Ringen Architecten, Groningen.

De ingrepen zijn gedaan ter verbetering van het nieuwe gebruik, zoals het creëren van betere lichtinval. Het architectenbureau heeft waar mogelijk de oorspronkelijke uitstraling van het pakhuys, ook van binnen, gehandhaafd.

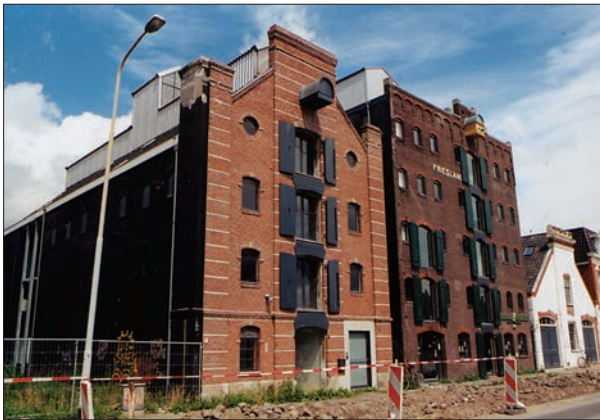
Afb. 7. A-weg 43 en 44, links pakhuis Overijssel met daarin architectenbureau Van Ringen.  
Foto: St. M&M/gemeente Groningen.

De pakhuizen Overijssel en Friesland (A-weg 43) zijn een goed voorbeeld van hoe op een conserverende manier met een gebouw kan worden omgegaan, waarbij zoveel mogelijk het bestaande beeld en de structuur van de monumenten is behouden, zonder dat dit de nieuwe functie belemmert (afb. 7 en 8).

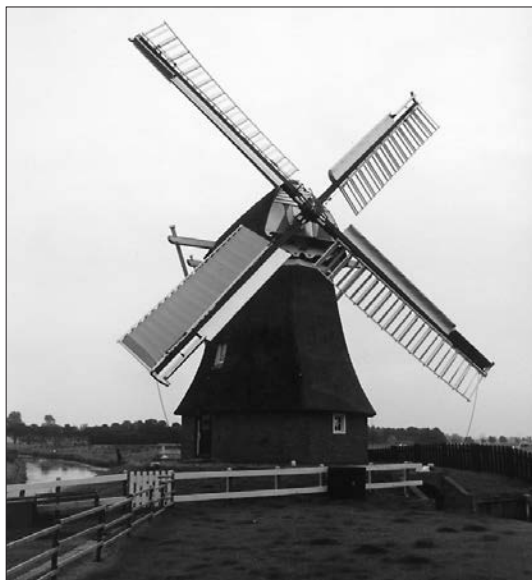
Afb. 9. Friesestraatweg 436, poldermolen De Jonge Held na ingrijpende restauratie weer in functie.

In 1994 werd de molen buiten gebruik gesteld vanwege dreigend instortingsgevaar. Regulier onderhoud voldeed niet meer en restauratie was nu noodzakelijk. Vooral de kap bevond zich in een zeer slechte staat. Aan de buitenkant van de molen waren veel houten onderdelen aangetast door houtrot en zwam.

De gehele kap is vernieuwd. Deze voorheen houten kap, is weer in de oorspronkelijke rieten, uitvoering teruggebracht. Vier velden van de achtkant zijn eveneens van nieuw riet voorzien. Naast onderhoud en vervanging van verschillende onderdelen, onder meer één roede (twee roeden vormen samen het wiekenkruis) en alle wieken (hekwerk en kleppen), bleken bij het lichten van de kap het boventafelment<sup>5</sup> en de krui-inrichting ook aan vervanging toe.

Tijdens de restauratie zijn kwetsbare onderdelen verbeterd uitgevoerd. Zo is besloten de kleppen niet meer uit te voeren in hout, maar in aluminium. Door het toepassen van duurzame materialen is gepoogd het onderhoud aan de molen in de toekomst te verminderen.

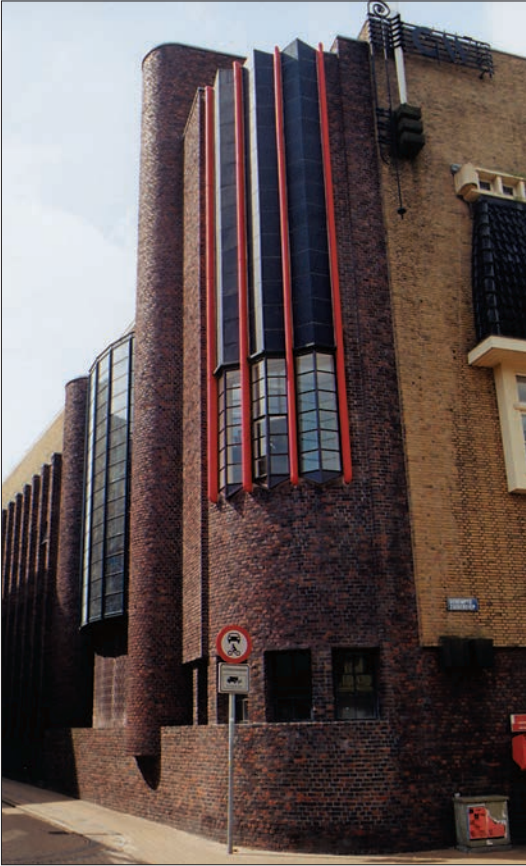
Afb. 11. (links) Ged. Zuiderdiep 96, zijgevel van het hoekpand met teruggebrachte kleuren.

Tijdens de herstelwerkzaamheden werden tot ieders verrassing de oude kleurstellingen zichtbaar. Deze teruggevonden kleuren sluiten aan bij kleurtoepassingen uit de jaren '20 en '30 en zijn dan ook teruggebracht: antracietzwart op de gepleisterde blokken en een helder rood op de verticale lateien. De stalen ramen hebben hun oorspronkelijk bruinrode kleur teruggekregen (afb. 11).

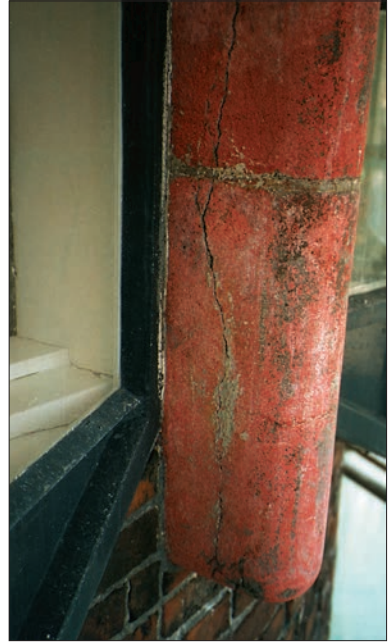
Afb. 10. Ged. Zuiderdiep 96, detail raamdeel met scheurvorming.

Tegenwoordig is het de dienst Ruimtelijke Ordening en Economische Zaken die gebruik maakt van dit pand. Als gevolg van lekkage zijn reparatiewerkzaamheden uitgevoerd aan het hoekraam van dit voormalige gebouw van Gemeentewerken. Betonrot was de oorzaak van grote scheuren in de verticale lateien van het hoekraam (afb. 10). Om verdere schade te voorkomen bleek vervanging van deze delen noodzakelijk. Het betreft hier een kleine ingreep voorafgaand aan groot onderhoud in 1999, wanneer ook de voorgevel kleurherstel zal ondergaan.

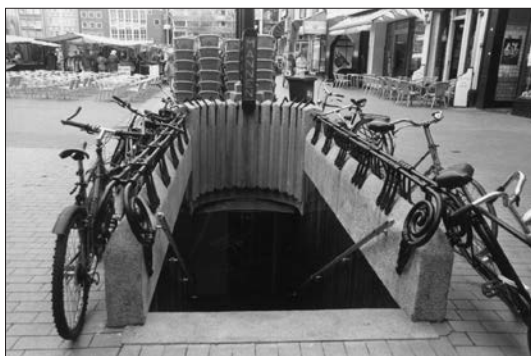
Aanleiding voor de renovatie was de miserabele staat waarin de bovenbouw van het toilet zich bevond. De natuurstenen (Beiers graniet) borstweringen zijn gerepareerd. Het siersmeedwerk is ontroest en opnieuw geschilderd. Hieraan vooraf is onderzoek verricht naar de kleuren die destijds zijn toegepast. Dit heeft geresulteerd in het terugbrengen van een donkergroene kleur. De uitgesleten traptreden zijn uitgevlakt en geëgaliseerd. Verder zijn de lantaarnpaal en ontluchtingskokers hersteld. De oude belettering van de bordjes 'dames' en 'heren' is teruggebracht, waarbij tevens van de gelegenheid gebruik is gemaakt deze te vervangen door de oorspronkelijke aanduiding 'vrouwen' en 'mannen'.

Afb. 12. Grote Markt, openbaar toilet van S.J. Bouma, na restauratie.  
Foto: gemeente Groningen.

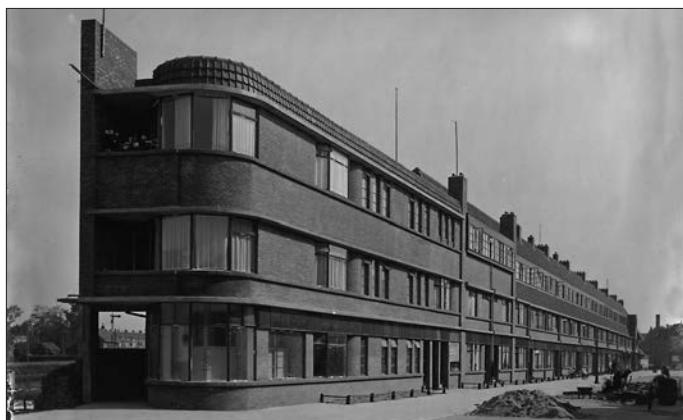
Afb. 13. Koninginnelaan, foto zuidgevel woningbouwcomplex vlak na voltooiing in 1930.  
Foto: J.A. Boer archief, gemeente Groningen.

De restauratie van het complex is tot stand gekomen door een samenwerkingsverband van zes betrokken partijen, samengebracht in één bouwteam: een vertegenwoordiging van de bewoners, opbouwwerk, stichting Stadsherstel, het architectenbureau, de aannemer en de gemeente Groningen. Deze intensieve samenwerking - waarbij de gemeente vanaf de zijlijn het project heeft gestuurd en de stichting Stadsherstel het project heeft geleid - maakt de aanpak van dit project uniek. Bovendien is het bijzonder dat - op een enkeling na - alle 78 eigenaren hebben meegedaan. Door ook nog eens alle individuele eigenaren onder te brengen in een overkoepelende 'vereniging van eigenaren' is het complex de komende 15 jaar verzekerd van goed onderhoud (afb. 13)!

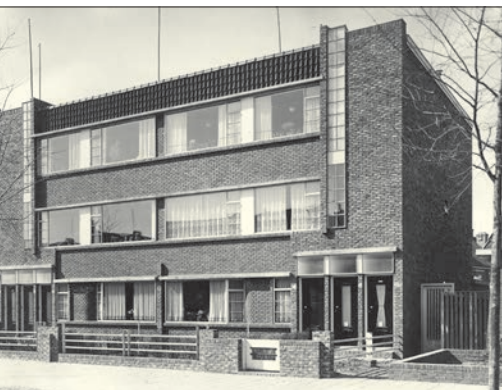
De Korrewegwijk is grotendeels in de jaren twintig en dertig gerealiseerd. In die tijd werden veelal grote langgerekte woningblokken neergezet. In opdracht van verschillende aannemers heeft de Groningse architect J.A. Boer aan het Bernoulliplein, de Korreweg en de Celebesstraat woningen en complexen ontworpen. Ook Korreweg 124-126 is een ontwerp van architect Boer en werd in 1930 gebouwd (afb. 14).

Afb. 14. Korreweg 124-126, woningblok vlak na voltooiing in 1930. Foto: Archief J.A. Boer gemeente Groningen.

De voorgevel van het pand is symmetrisch van opzet. In de beide vooruit-springende hoeken bevinden zich drie voordeuren naar de woningen. Daarboven liggen de trappenhuizen en in het midden van de gevel de woonvertrekken. In het ontwerp van de voorgevel heeft de architect verschillende materialen toegepast en horizontale en verticale indelingen aangebracht. De gesinterde ('aangebrande') steen zorgt voor een contrast met de rode steen van het middengedeelte.

De verbouwing van de begane grond tot bank, waarvoor de gevel is aangepast, was de aanleiding voor de restauratie van de rest van het pand. Belangrijkste ingreep van deze restauratie was de vervanging van de stalen ramen, die vooral op de verdiepingen zeer slecht waren.

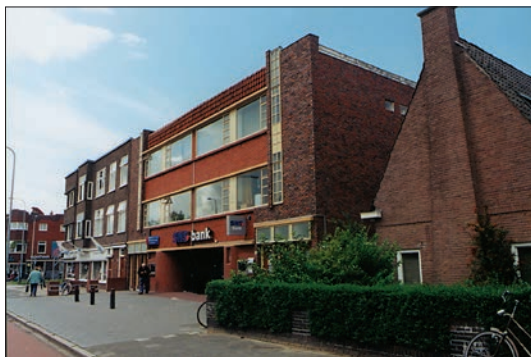
Afb. 15. Korreweg 124-126, woningblok met bankfiliaal na restauratie en kleurherstel.  
Foto: St. M&M/gemeente Groningen.

Het definitieve ontwerp voor de nieuwe pui op de begane grond is uiteindelijk een aanvaardbare ingreep binnen de monumentale context geworden. De symmetrische opzet van de oude gevel is gehandhaafd en het metselwerk en het gebruik van aluminium passen bij het oorspronkelijke ‘moderne’ materiaalgebruik (afb. 15).
